# Tilstandsvurdering og energiscreening

Spættebo  
Kisumparken 1, 2605 Brøndby

16. maj 2025

Udarbejdet af: Martin Fester  
Kontrolleret af: Nikolaj Klein  
Dato: 16.05.2025  
Version: 1  
Projekt nr.: 1024991, Tilstandsvurdering og energiscreening  
Kommunale ejendomme i Brøndby kommune

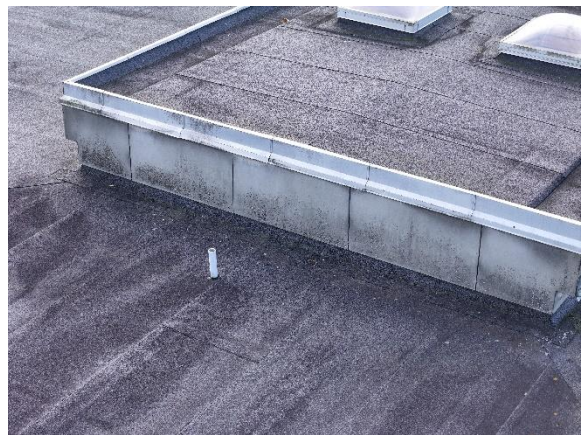
Fibercementplader og alu sternkapsler

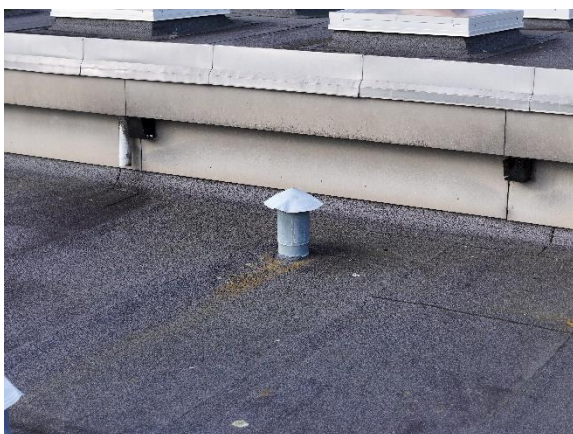
Nedløb fra forskudt tagflade mangler udkaster.

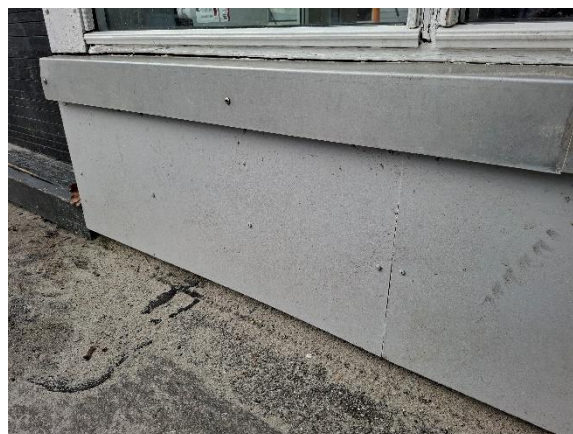
Brystning i liggehal. Vinduesparti med nedbrudt træværk.

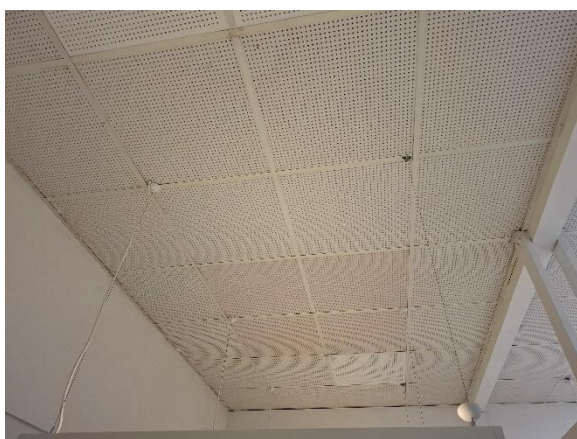
Løfter er primært system med akustikgipsplader.

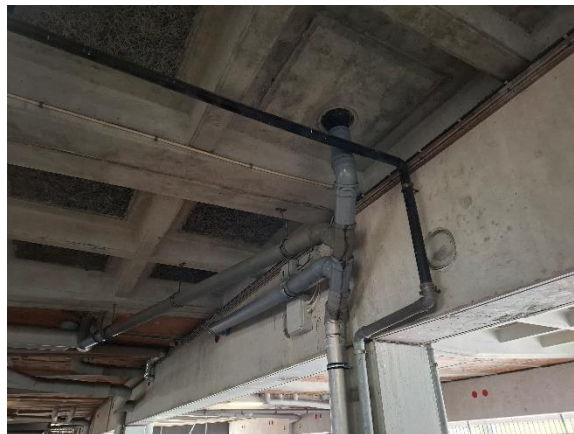
Utæthed i afløbsrør til udvendigt afløb under etagedæk

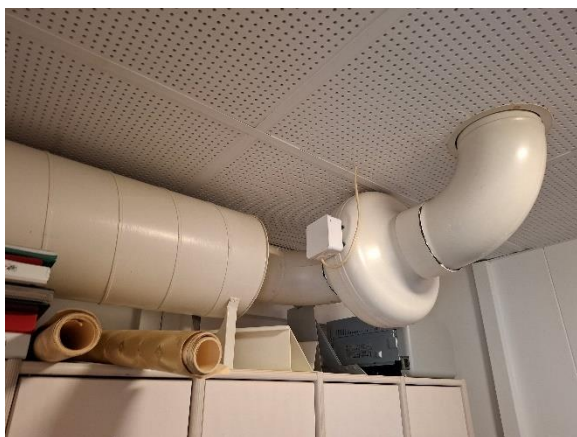
Udsugningsventilator i personaletrum

Ventilator til personalerummet har ikke dedikeret stikprop. Derfor er denne sjældent tilsluttet. Det anbefales at der udføres særskilt installation hertil.

| Aktivitet på bygningsdel | Ved.type | Prioritet | Int.val, år | Første år | Omkostning |
|---|---|---|---|---|---|
| Der skal laves installation til ventilator i personalerum | Opret. | Middel | Engangs | 2026 | 25.000 |

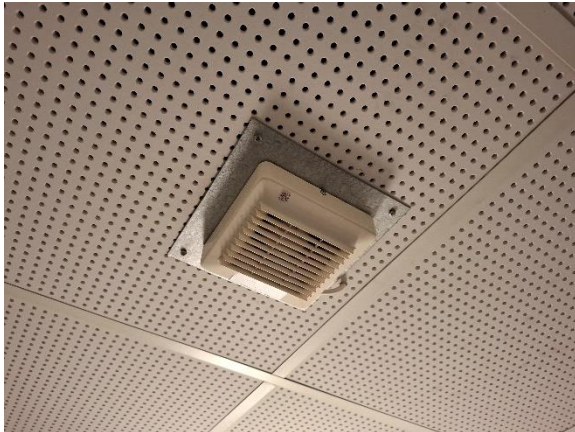
Udsugningsventilator i badeværelse

Mindre ventilatorer på badeværelser af ældre dato er uden mangler.

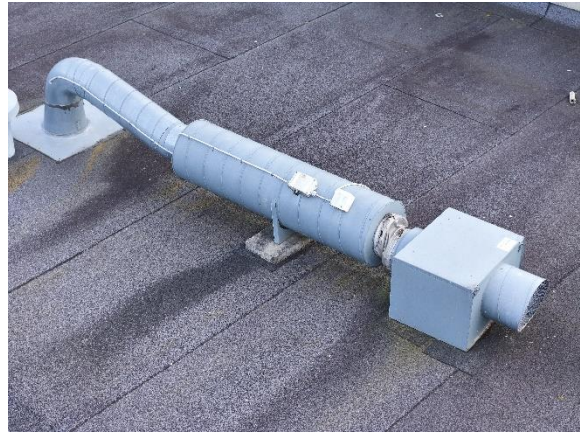
Ventilator til køkken fra 2010

Anlæg til emfang i køkken er funktionsdygtig og uden mangler.

| Aktivitet på bygningsdel | Ved.type | Prioritet | Int.val, år | Første år | Omkostning |
|---|---|---|---|---|---|
| Udskiftning af ventilator til emfang | Opret. | Middel | 15 | 2037 | 66.000 |

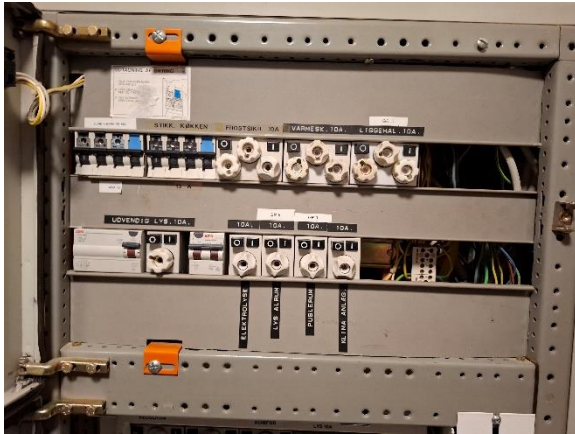
Tavle mangler afdækning

Tavler mangler afdækning og nærmer sig ellers forventet levetid. Belysning er generelt uden mangler stand. Dog er de fleste armaturer med konventionelle lysstofrør som er udfaset. Der kan i en periode anvendes kompatible lyskilder såfremt lyskvalitet er acceptabel.

| Aktivitet på bygningsdel | Ved.type | Prioritet | Int.val, år | Første år | Omkostning |
|---|---|---|---|---|---|
| Udbedring af afdækning på tavler | Opret. | Høj | Engangs | 2026 | 20.000 |

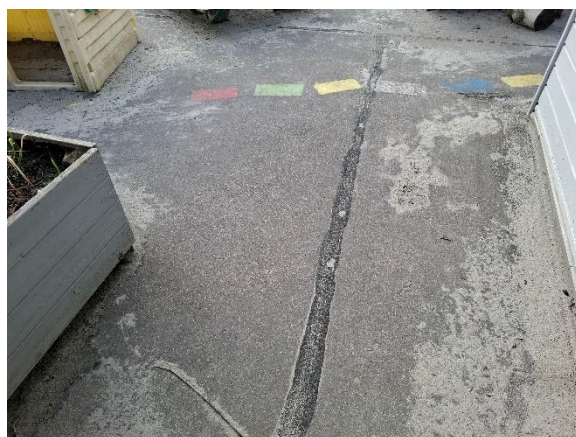
Asfaltbelægninger med tætning i samling.
