## Tilstandsvurdering og energiscreening

Brøndby Strand Sejlklub  
Brøndby Havnevej 18 og 20, 2650 Hvidovre

17. september 2025

Udarbejdet af: Jacob Skov Christiansen  
Kontrolleret af: Diana Georgeta Bratbo, Anders Rathje Kjær Lorentzen  
Dato: 16.09.2025  
Version: 1  
Projekt nr.: 1024991, Tilstandsvurdering og energiscreening  
Kommunale ejendomme i Brøndby kommune

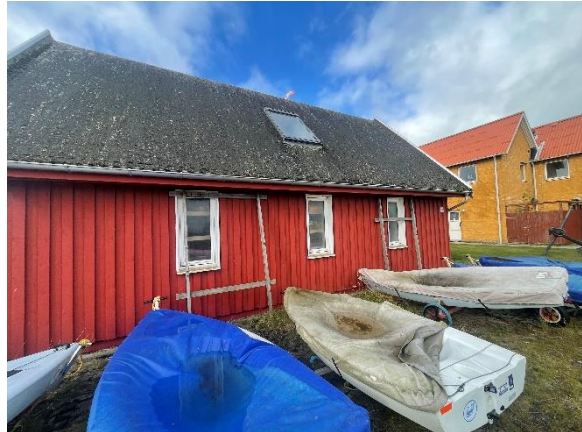
Bygning 18 udført med tagpap

Der er ikke registreret skader på de to tage, dog er der observeret en del måsgroning på tagpaptaget af bygning 18.

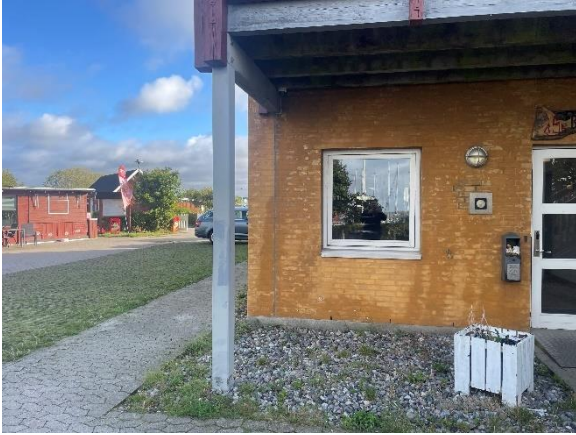
Facadeende set på bygn.20

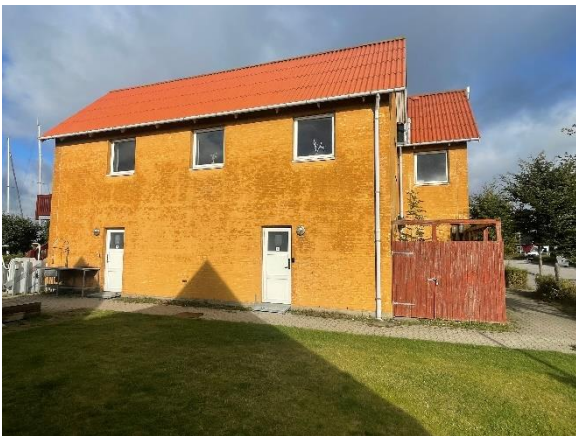
Endefacade på bygn.20 med indhegnet gårdhave på højreside

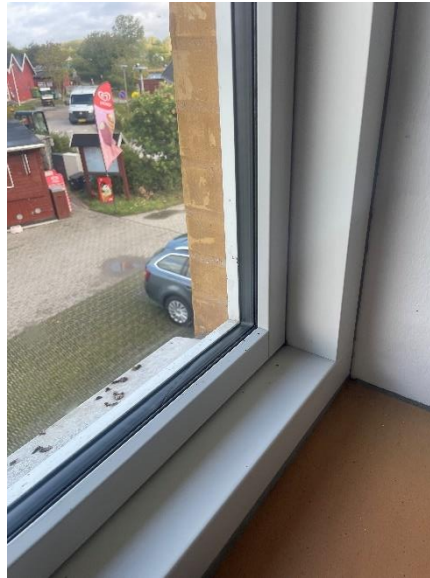
2 lags energirude varm kant 1. sal  
Bygn.20

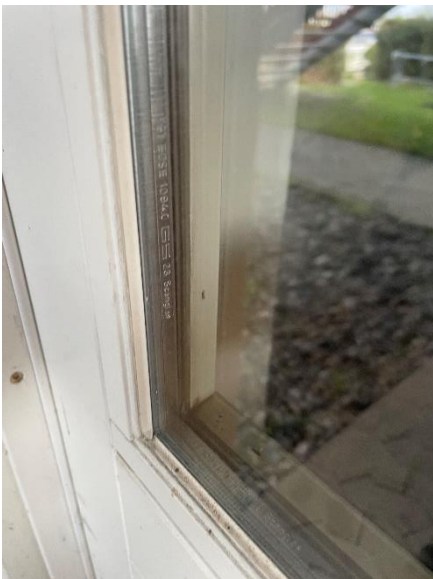
To lags termorude med kold kant ved sejklub, stueetage.  
Bygn.20

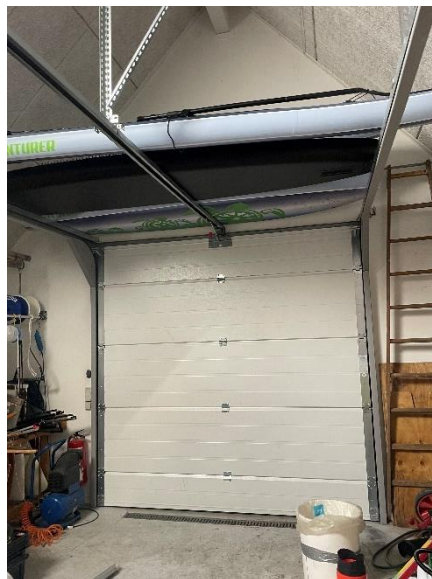
Port til bygn. 18 set indvendigt

Porten bærer ikke præg af skader eller problemer, men bør serviceres årligt for at sikre bedst funktionsduelighed og sikkerhed.

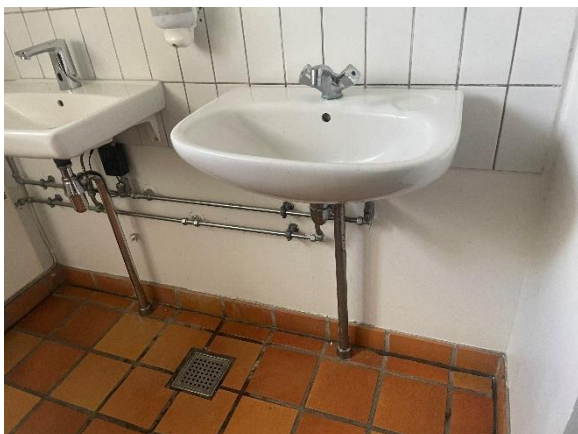
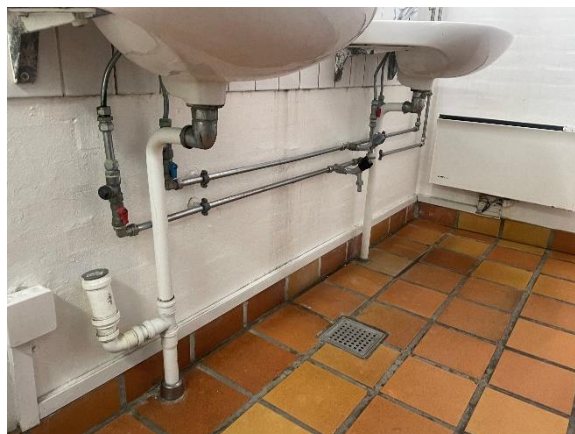
Håndvaske og afløb i offentligt toilet bygn.20

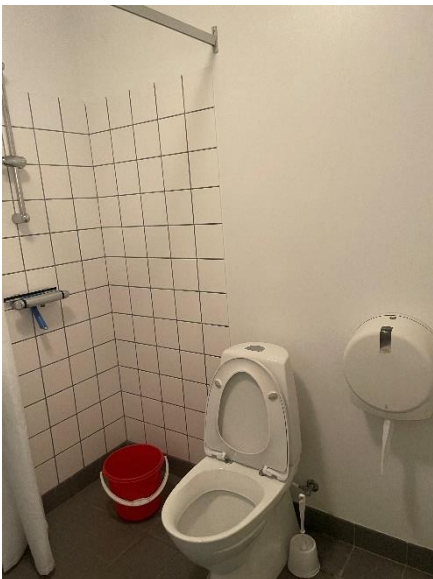
Brusekabine og toilet bygn.18

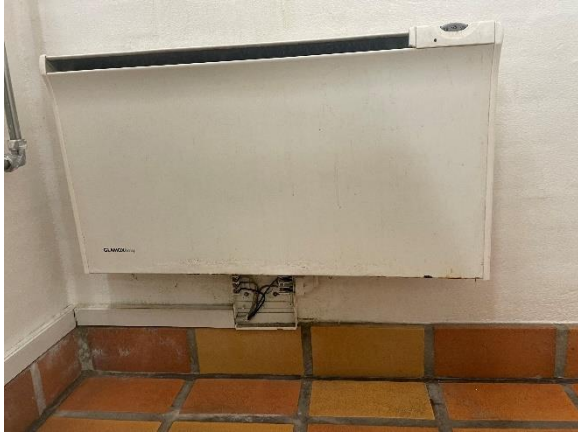
El radiator i bygn.20

Bygn.20: Varmepumper til bygningen er af forskellige årgange men uden tegn på fejl eller skader på installationen. El- radiatorerne er af ældredato og dermed forældet. Der er rustskader på flere af radiatorerne.

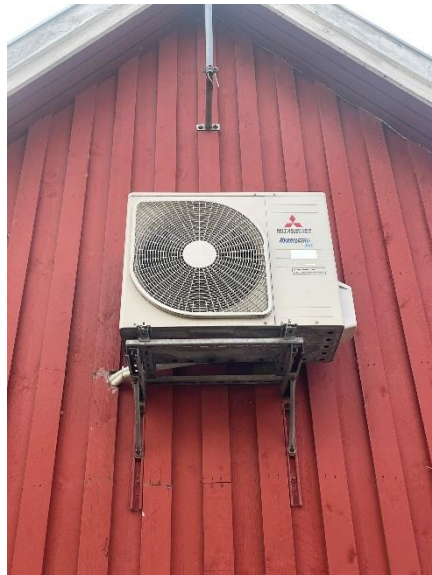
Mitsubishi varmepumpe luft-luft byng.18

Mitsubishi varmepumpe inder del luft-luft bygning.18

Bygn.18: solvarmeanlæg er i forsvarlig stand og har 10-15 års levetid tilbage. Varmepumper er af årgang 2016-18 og har ligeså 10-15 års levetid tilbage.

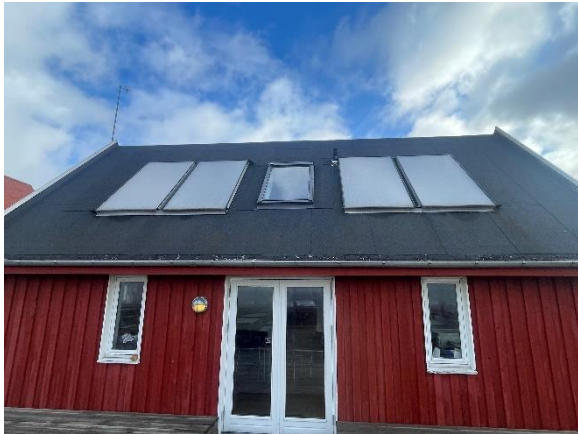
Solvarmeanlæg fra 2008-9 på bygn.18

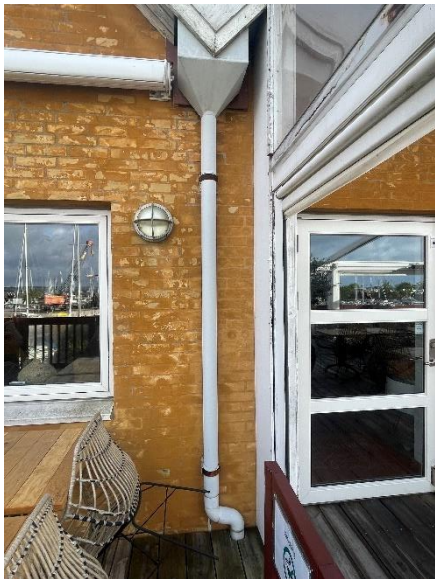
Afløb for tagrende gennem 1.sal terrasse bygn.20

Bygn.20: Beslag til at holde tagnedløb er rustet igennem og bør udskiftes inden for et års tid. Riste er også trætte og bør udskiftes inden for overskuelig fremtid.

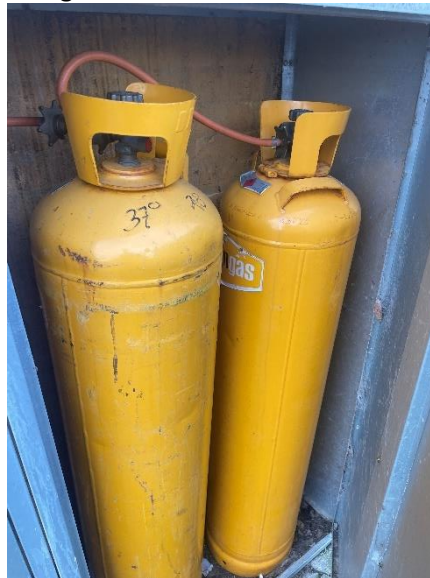
Gasflasker ikke sikret mod Væltning

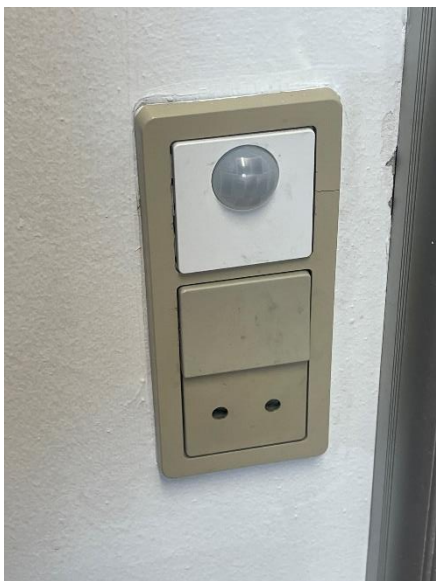
Ældre installationsmateriale med sensorstyring af lys  
bygn.20

Bygn.20: Der er observeret en række mangler og skader på installationsmaterialerne som bør bringes i orden hurtigst muligt. Ældre materiel i køkken og i bygningen bør udskiftes inden for de næste 10 år grundet alder. El-radiatorer udfases og der tilføjes nye varmepumper efter behov. Tavler er med ældre materiel og bør udskiftes inden for 5 år. Der er elektrisk solsejl på restaurantterrassen bør få årlig vedligeholdelses service indtil endt forventet levetid. Handicapelevator kendes produktions år ikke grundet service blanket som er sat ovenpå mærkepladen. Bør flytte service blanket så mærkepladen kan aflæses.

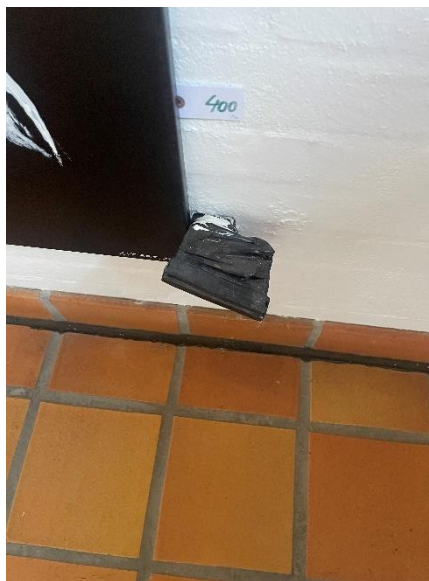
Afblændet stik til el radiator stueetage bygn.20

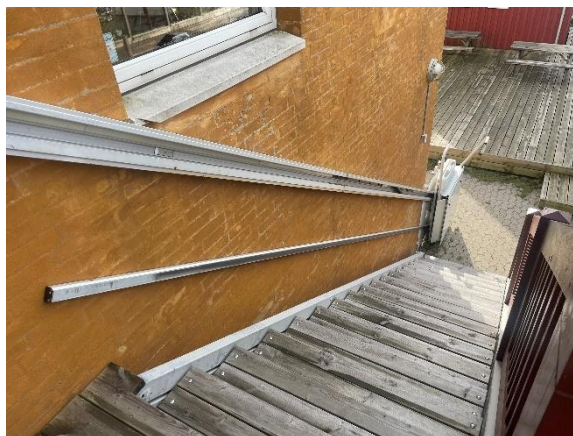
Handicap elevator op til terrasse i bygn.20

| Udskiftning af handicapelevatorlift til 1.sals terrasse inden for 5-10 år | Opret. | Normal | 25 | 2030 | 165.000 |

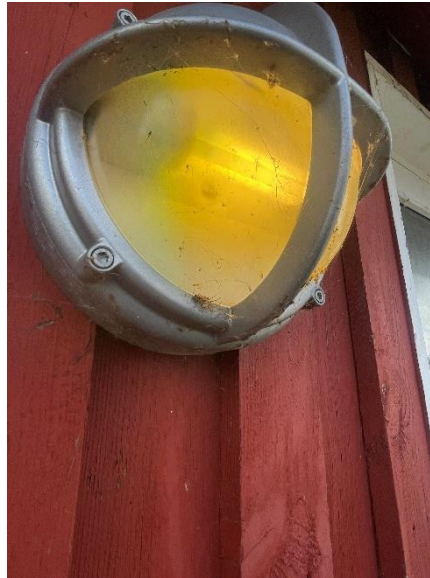
Udvendigt belysningsarmatur på bygn.18

Bygn.18: Installations materiale er i god stand og der er ikke observeret skader eller fejl. Udendørs belysning bør udskiftes til led inden for 5 år. Tavlen er up to date.

| Aktivitet på bygningsdel | Ved.type | Prioritet | Int.val, år | Første år | Omkostning |
|---|---|---|---|---|---|
| Udskiftning af udendørs belysning til LED. 6-10 stk. | Opret. | Lav | 15 | 2027 | 14.000 |

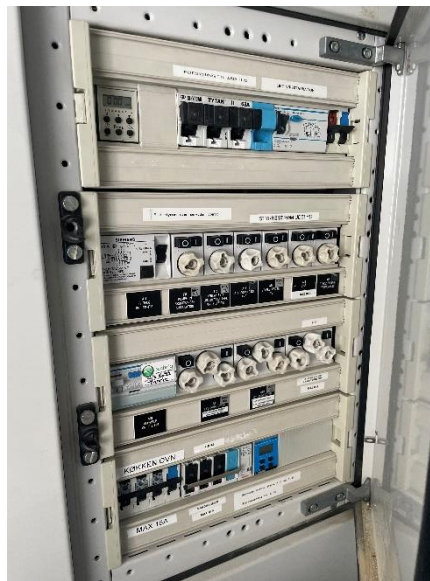
Tavlefelt i hovedtavle teknikum stueetage bygn.20

| Aktivitet på bygningsdel | Ved.type | Prioritet | Int.val, år | Første år | Omkostning |
|---|---|---|---|---|---|
| Udskiftning af forældet tavlemateriel i hovedtavle og undertavle bag køkken. | Opret. | Normal | 25 | 2027 | 234.000 |

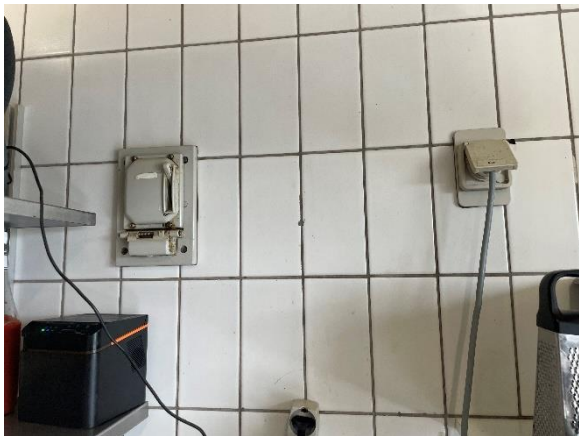
Kraftstik og installationsmateriel i restaurant køkken  
bygn.20

| Aktivitet på bygningsdel | Ved.type | Prioritet | Int.val, år | Første år | Omkostning |
|---|---|---|---|---|---|
| Udskiftning af beskadiget eller ulovlige mangler på installationen. Ca.40-50 stk. | Opret. | Høj | Engangs | 2026 | 37.000 |

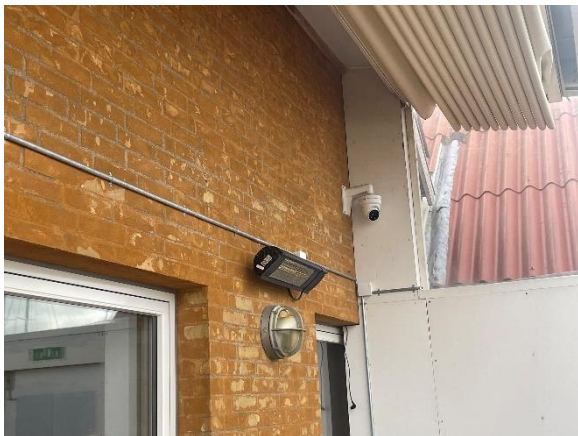
Overvågningskameraer på terrasse 1.sal bygn.20

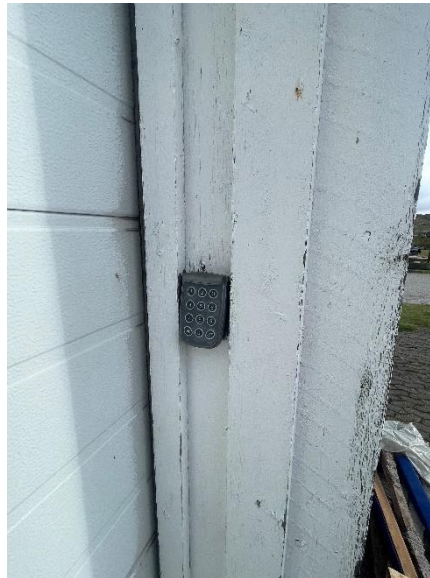
Adgangstastatur på garageport bygn.18

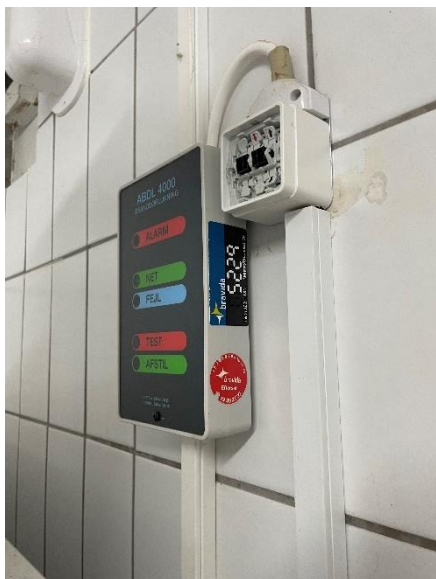
ADK dørpanel mellem køkken og restaurant bygn.20

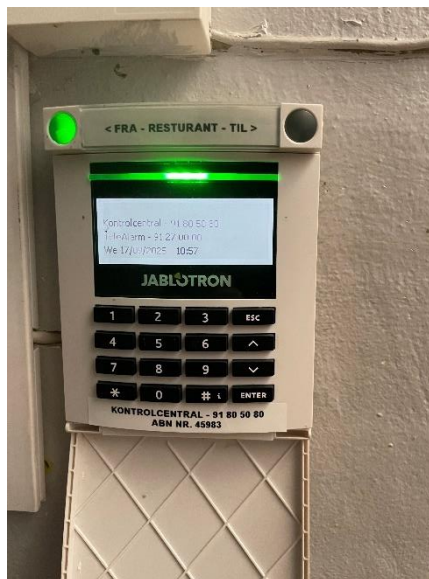
Alarm panel ved bagdør til køkken bygn.20

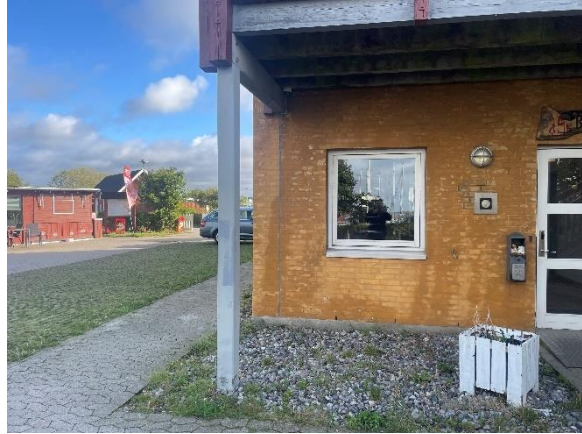
Belægningen rundt om bygn. 20

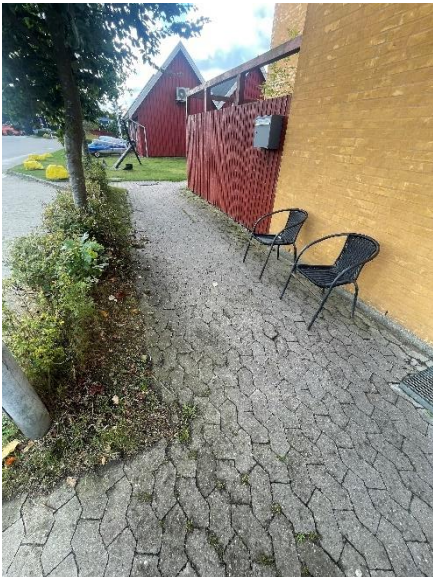
Belægningen rundt om bygn. 20

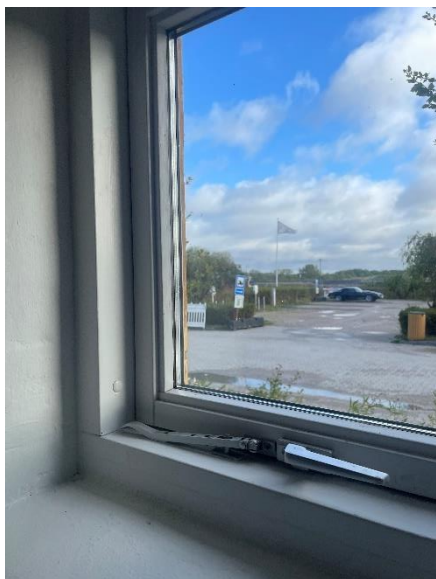
Vindue i stueetagen bygn.20

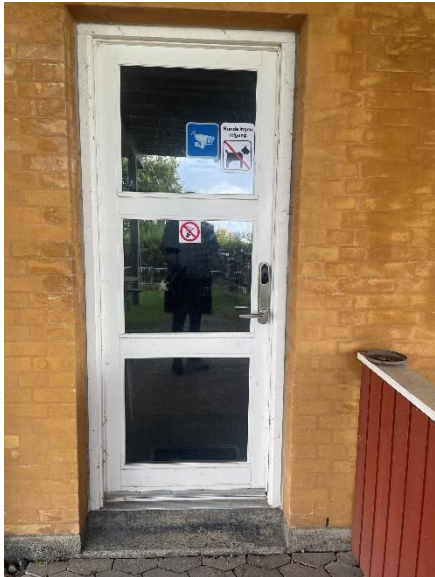
Dør med energiruder i bygn.20

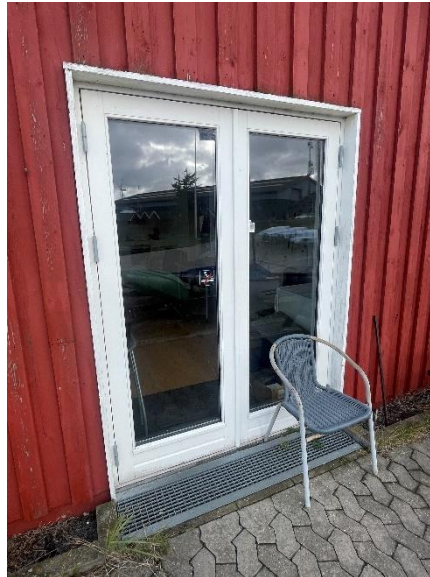
Dør med energiruder i bygn.18

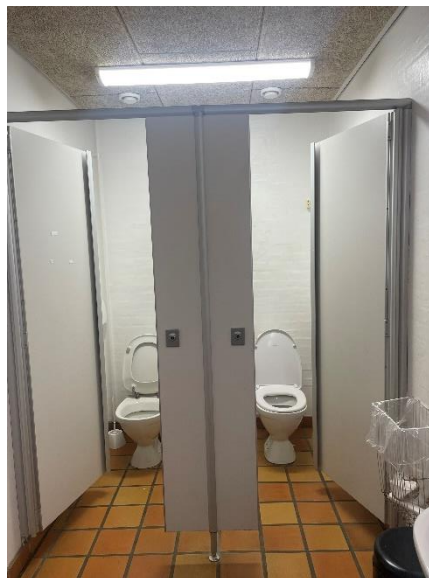
LED armatur bygn.20
