## Tilstandsvurdering og energiscreening

Bakkegården  
Brøndbyøstervej 161, 2605 Brøndby

8. maj 2025

Udarbejdet af: Martin Hinsch Kristensen, Lukas Hundahl Larsen, Christian Lundstrøm  
Kontrolleret af: Martin Hinsch Kristensen  
Dato: 08.05.2025  
Version: 1  
Projekt nr.: 1024991, Tilstandsvurdering og energiscreening  
Kommunale ejendomme i Brøndby kommune

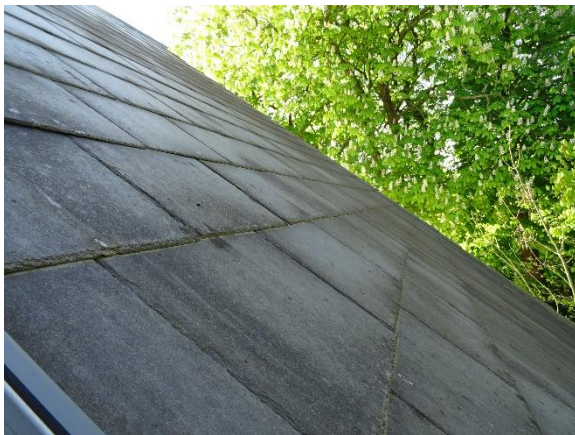
Skiferplader med søm i

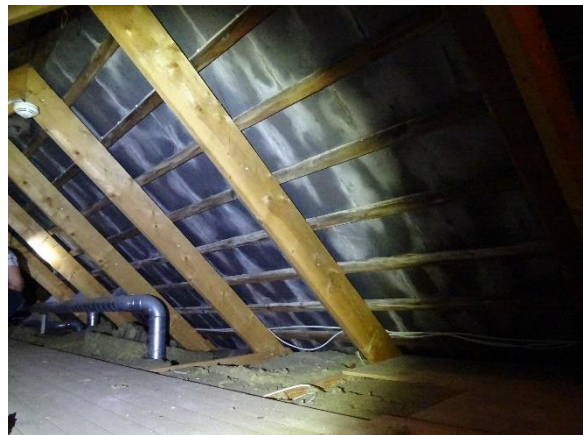
Tag på bygningen er belagt med naturskifer uden undertag. Taget er skiftet siden opførelsen i 1887 og på spidsloftet ses også at spær er blevet påforet og oprettet. Muligvis i forbindelse med renovering i 2004 hvor også gårdens længer er blevet revet ned. Tagrender og nedløb er i zink. Tagvinduer vurderes at være er skiftet i samme forbindelse.

Loftsrum med oprettede spær

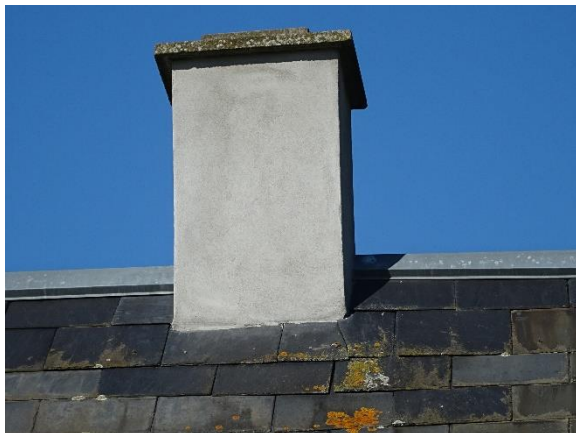
Skifer er let hævet og revner omkring skorsten

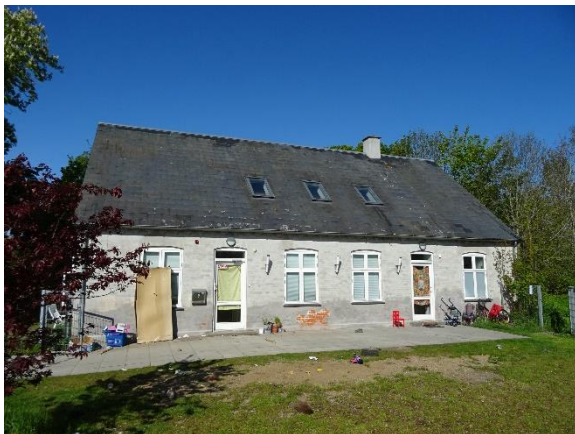
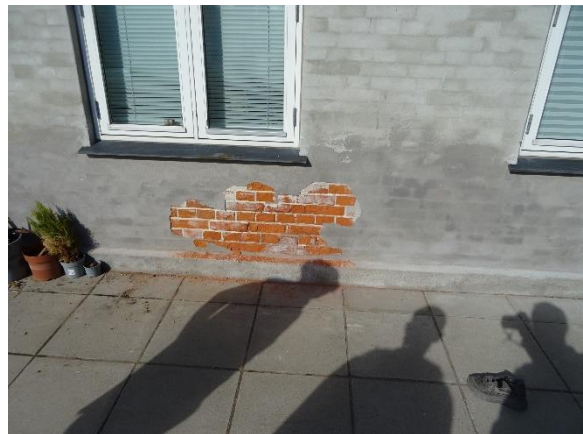
Facade bærer præg af løbende reparationer.

Der er områder med afskalning af puds særligt mod øst på bygningen. Bagvedliggende mursten skaller også af som følge af saltskader.

| Aktivitet på bygningsdel | Ved.type | Prioritet | Int.val, år | Første år | Omkostning |
|---|---|---|---|---|---|
| Pudset murværk, sokkel, tagkanter og trappesten eftergås og reparerer af murer. Løst puds fjernes, revner udhugges og genbehandles med egnet mørtel | Opret. | Middel | 15 | 2027 | 11.000 |

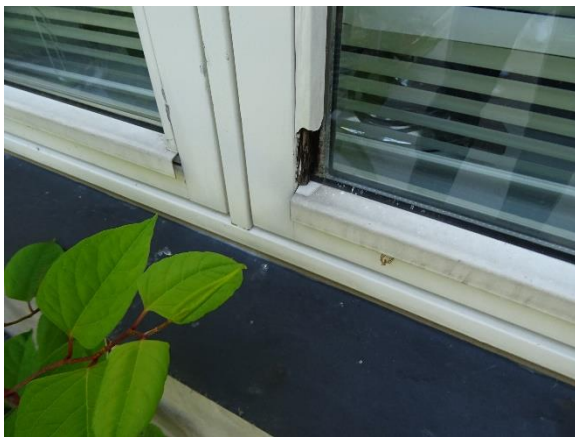
Råd i glasliste

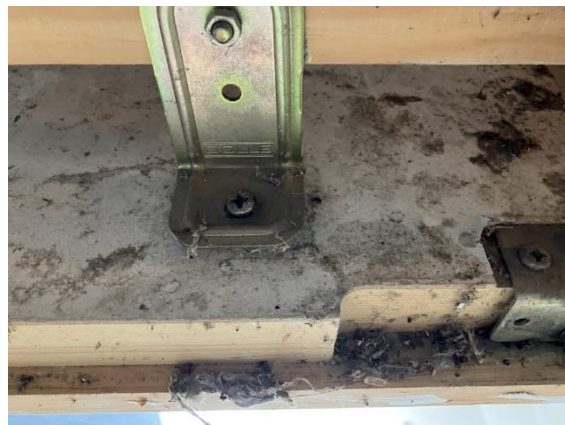
Trappe/stige til loft sidder løs på loftlem. Stigen kan ikke låses i udstrakt tilstand hvilket gør den særdeles ustabil med faldrisiko.

Loftstrappe, løs skrue

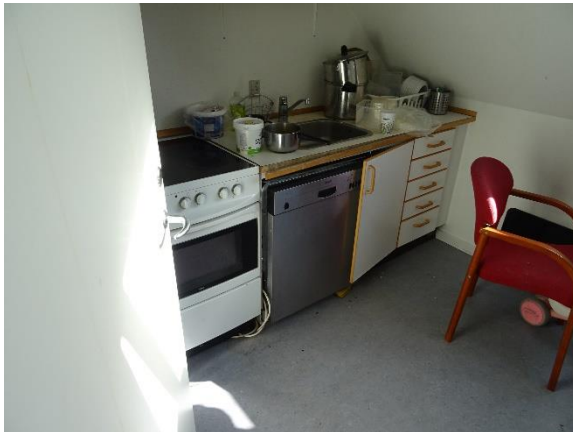
Køkken på 1. sal

Køkken på 1. sal er særdeles nedslidt med løsrevne lister, låger, skuffer m.m. der ikke kan lukke eller er manglende låger. Funktionaliteten kan diskuteres.

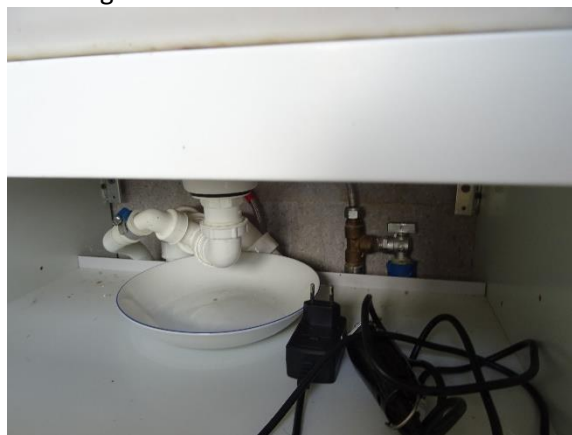
Afløb under vask, skål pga. utæthed

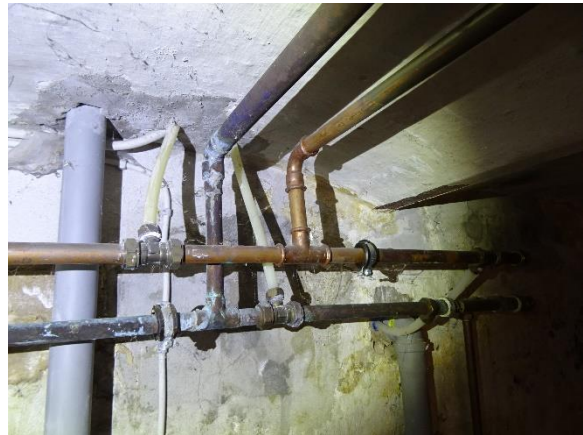
Afgreninger i kælder

I kælderen ses tæring på stort set alle fittings og samlinger i messing som er sammensat med kobber. Det er ikke en uholdbar løsning, men restlevetiden vurderes begrænset til højst 5 år.

| Aktivitet på bygningsdel | Ved.type | Prioritet | Int.val, år | Første år | Omkostning |
|---|---|---|---|---|---|
| Vandinstallation i kobber i kælder, samlet udskiftning til alupex fra hovedstik til og med fordelerrør | Opret. | Normal | Engangs | 2039 | 30.000 |

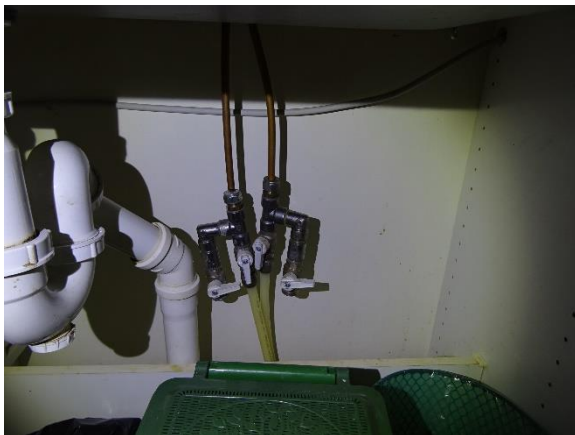
Forsyning til køkkenvask

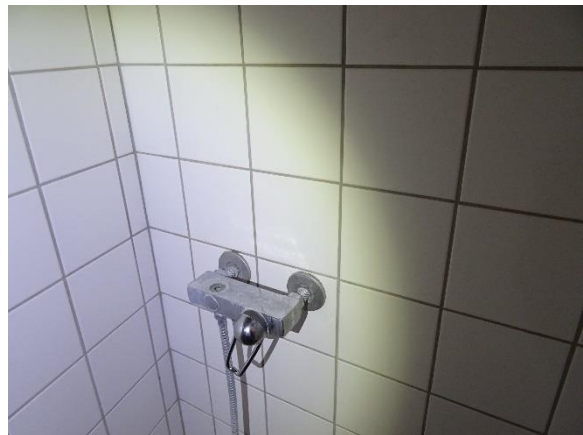
Bruserarmatur 1. sal

| Aktivitet på bygningsdel | Ved.type | Prioritet | Int.val, år | Første år | Omkostning |
|---|---|---|---|---|---|
| Vask- og brusearmaturer skiftes ud fra forventet levetid og slitage, 6 stk., 2 pr. 5 år | Opret. | Normal | 5 | 2028 | 7.000 |

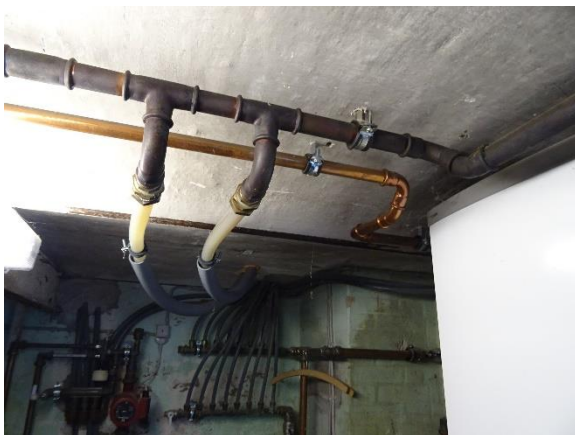
Fordelerrør til slangevinder

Det er et problem at slangevinder er forsynet via PEX rør ift. brand og sikring af forsyning såvel som mod trykfald hvis et PEX rør brænder igennem. Dette bør undersøges nærmere.

Der kunne ikke umiddelbart findes dokumentation for at der udført hverken helårligt eftersyn eller fem-årlig trykprøvning af slangevinder.

| Aktivitet på bygningsdel | Ved.type | Prioritet | Int.val, år | Første år | Omkostning |
|---|---|---|---|---|---|
| Forsyning til slangevinder i pex rør undersøges nærmere. Må ikke være i brandbare rør og øvrig installation i pex er ikke sikret mod trykfald som påvirker slangevinderne. | Opret. | Høj | Engangs | 2026 | 11.000 |
| Slangevinder udskiftes efter 20 års levetid inden trykprøvningskrav ændres til 1 år | Opret. | Normal | 20 | 2036 | 11.000 |

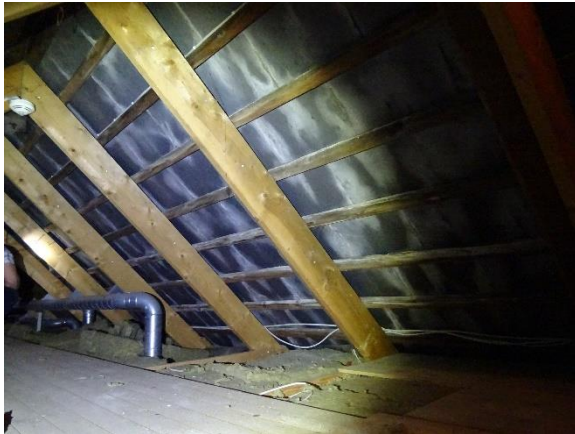
Udsugningskanaler på loft til ventilator ved gavl

Udsugning er i funktionel stand, men kanaler vil erfaringsmæssigt være meget snavsede efter 2+ års brug og bør renses.

| Aktivitet på bygningsdel | Ved.type | Prioritet | Int.val, år | Første år | Omkostning |
|---|---|---|---|---|---|
| Udsugningskanaler fra 1. sal renses | Opret. | Normal | 15 | 2028 | 8.000 |

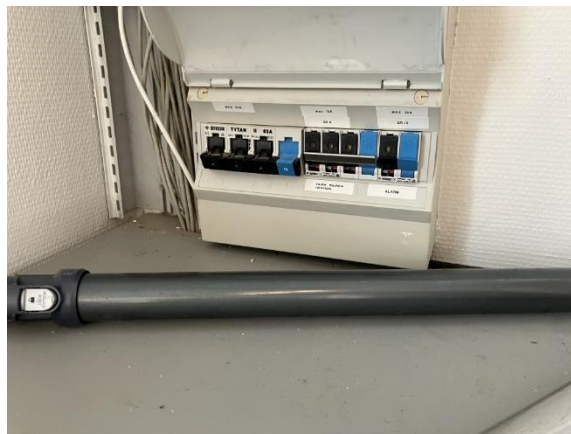
Enkelt gruppe mangler korrekt opmærkning af forbruger.

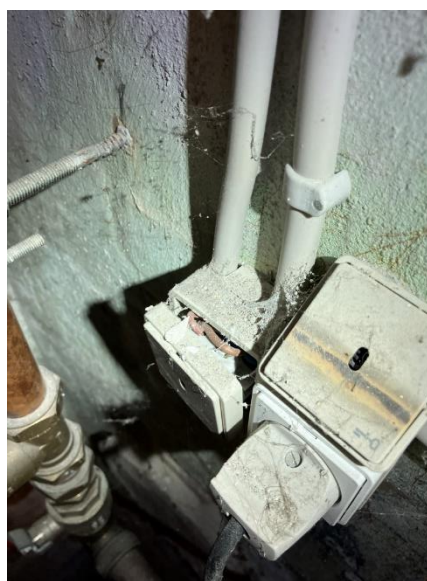
Løse stik på dåser i kælder

| Aktivitet på bygningsdel | Ved.type | Prioritet | Int.val, år | Første år | Omkostning |
|---|---|---|---|---|---|
| Elmateriel, udskiftning af dekte afbrydere og stikkontakter, succes-siv udskiftning | Opret. | Normal | 5 | 2026 | 6.000 |

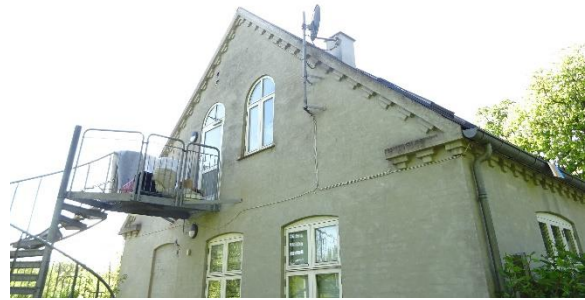
Løse ledninger på nord gavl

| Aktivitet på bygningsdel | Ved.type | Prioritet | Int.val, år | Første år | Omkostning |
|---|---|---|---|---|---|
| Føringsrør på sydgavl fastgøres og løse kabler på nordgavl monteres med bøjler | Opret. | Høj | Engangs | 2026 | 15.000 |

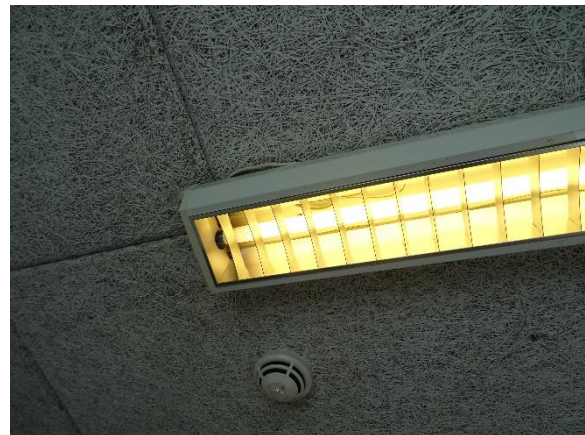
Ældre lysstofrør armatur

Armaturer bør ændres til LED eller LED compatible armaturer. Indtil udskiftning skal compatible lyskilder benyttes.

| Aktivitet på bygningsdel | Ved.type | Prioritet | Int.val, år | Første år | Omkostning |
|---|---|---|---|---|---|
| Belysningsanlæg, lysarmaturer med lysstofrør skiftes til nye med LED | Opret. | Normal | Engangs | 2028 | 28.000 |

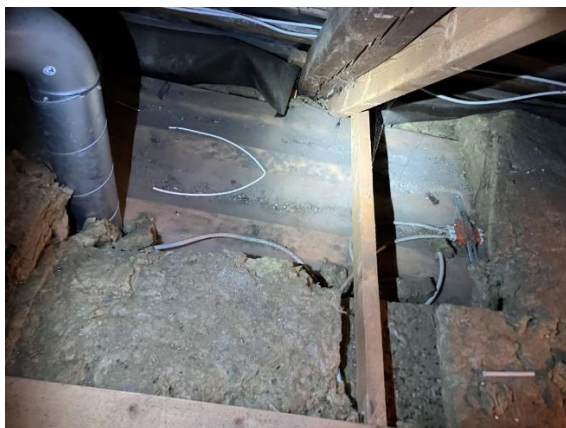
Spidsloftet er isoleret med 200 mm mineraluld. Der mangler isolering flere steder på loftet. Det ligner det er fjernet under inspektion eller etablering af ventilation.

Isolering løftet af og ikke reetableret

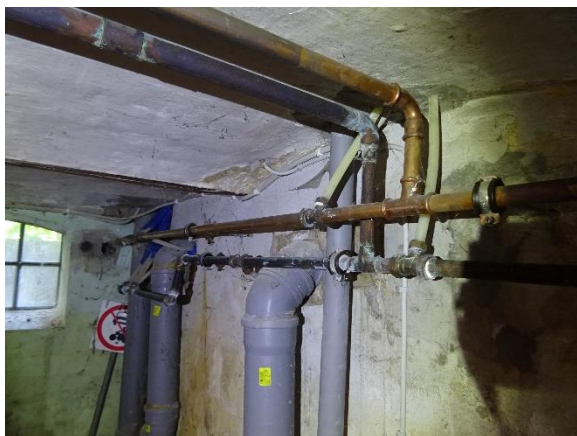
Loftet i kælderen er det oprindelige hvælvede kappedæk. Der er ikke isoleret mod kælderen. Det er umiddelbart vanskeligt at installere større dele af kælderloftet pga. installationer og loftshøjden tillader heller ikke mere end 5-10 cm isolering. F.eks. 50 mm Rockorbit fastgjort til loftet.

Hvælvet dæk i kælder mod stueetage

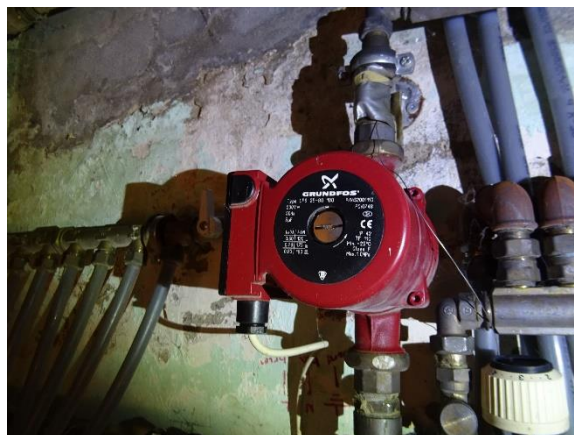
Varmeanlæg er forsynet med fjernvarme. Der er integreret vejrkompenseret/styring i fjernvarme-unit, men uden fjernadgang. Styringen har samme alder som anlægget. Fordelingspumpe i anlæg er en Alpha2 L 15-60 130 og er ikke rentabel at udskifte. Der er termostatventiler på alle radiatorer. I kælderen er varmerør ført udenfor den opvarmede zone og er uisolerede. Pumpe for gulvvarme er en ældre UPS 25-80 180 manuelt trinstyret med maks. effekt på 190 W. Der er en meget stor besparelse at hente hjem ved at udskifte denne og kan gøres direkte med en ny fra Grundfos program.

UPS 25-80 180 pumpe for gulvvarme

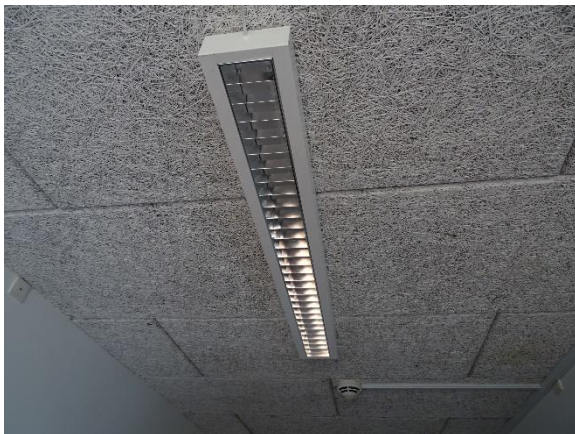
Belysning er overvejende almindelige loftsmonterede lyststofrørsarmaturer med udfasede lyststofrør. Der er manuel tænd/sluk grundet funktionen som bolig.

Lyststofrørsarmaturer
