## Tilstandsvurdering og energiscreening

Boligerne Brøndbyøstervej  
Brøndbyøstervej 156 B, 2605 Brøndby

15. maj 2025

Udarbejdet af: Martin Fester  
Kontrolleret af: NIKL  
Dato: 15.05.2025  
Version: 1  
Projekt nr.: 1024991, Tilstandsvurdering og energiscreening  
Kommunale ejendomme i Brøndby kommune

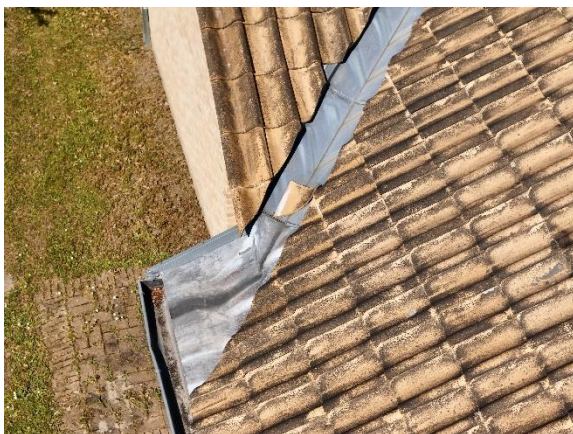
Nedfalden sten i skotrende på sydfløjen

| Aktivitet på bygningsdel | Ved.type | Prioritet | Int.val, år | Første år | Omkostning |
|---|---|---|---|---|---|
| Reetablering af løse revne sten, 2 stk. inkl. kontrol af resterende skotrender og kip uden kipsten. | Opret. | Høj | Engangs | 2026 | 25.000 |

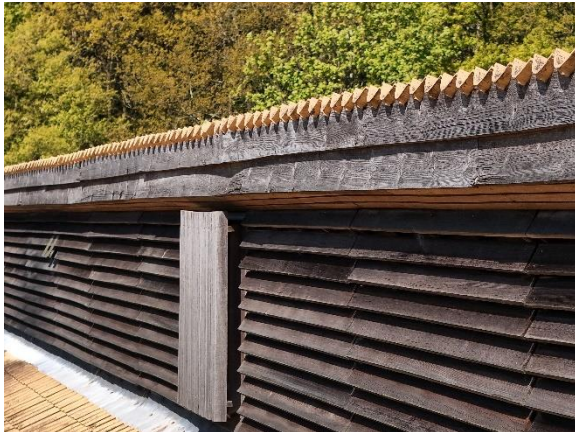
Vindskeder på sydfløjen

Vindskeder er med afskallende maling og begyndende nedbrud i nederste bræt. Sternbrædder har slået sig en del på sydfløjen. Søjlefødder er med korrosion i overfladen. Taget vurderes at have en restlevetid på 30-40 år.

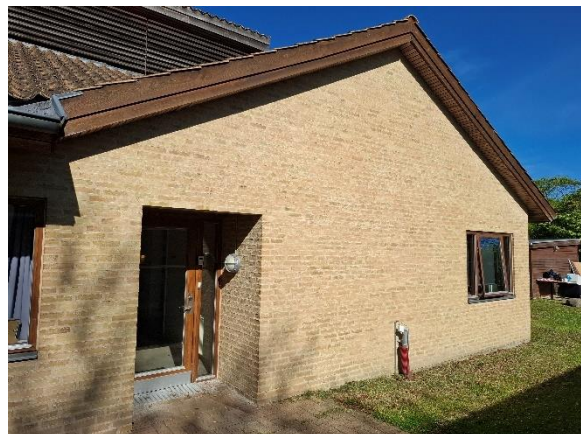
Muret ydervæg

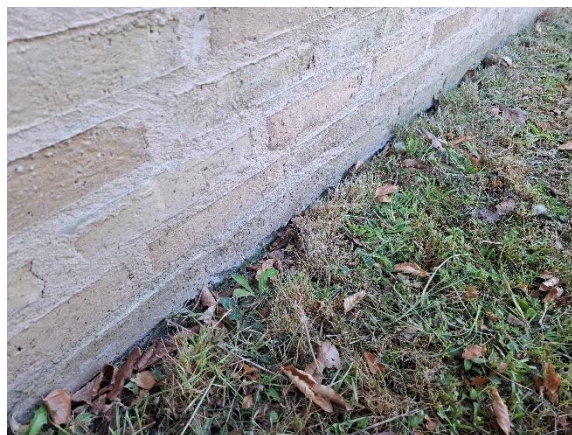
Terræn ført over sokkel som skaller af i pudsede flader.

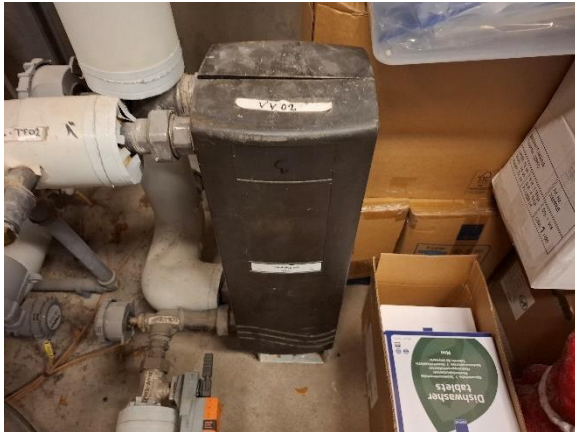
Varmeveksler

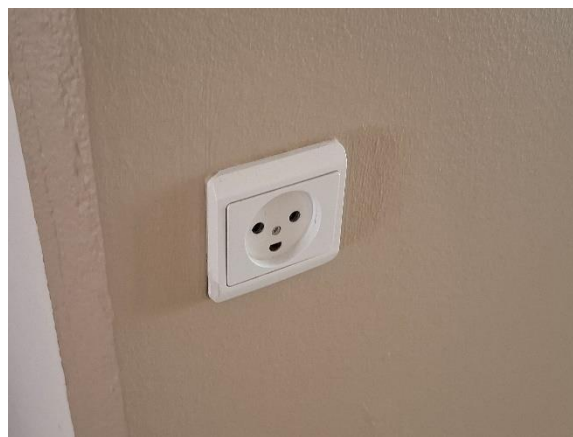
Oprindeligt stik

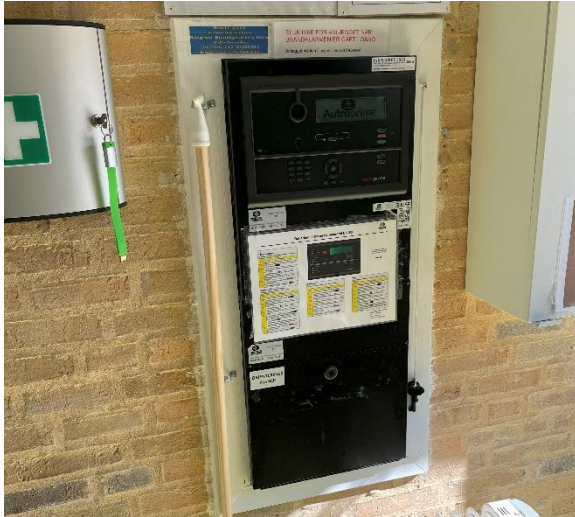
ABA-central

ABA central oplyses funktionsdygtig og der føres service løbende. Styringsmoduler til ventilation og varme er af ældre dato og anbefales udskiftet inden for en nærmere årrække. Det bør undersøges om styringsenheder er i brug. CTS tavler opdateres inden for 10-15 år.

| Aktivitet på bygningsdel | Ved.type | Prioritet | Int.val, år | Første år | Omkostning |
|---|---|---|---|---|---|
| ABA cetral skiftes til ny | Opret. | Middel | 20 | 2039 | 55.000 |

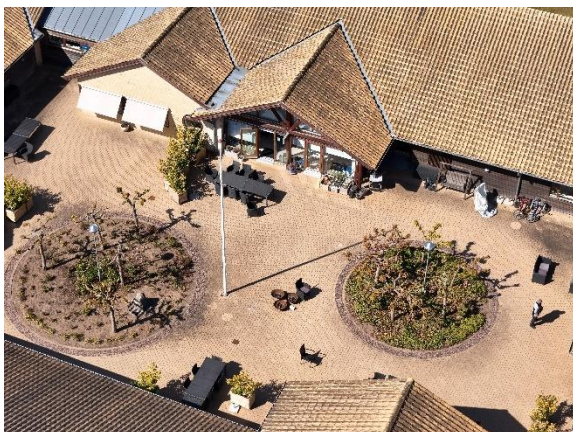
Gårdareal med betonfliser og bede.

Flise- og asfaltbelagte arealer er generelt i god stand uden mangler.

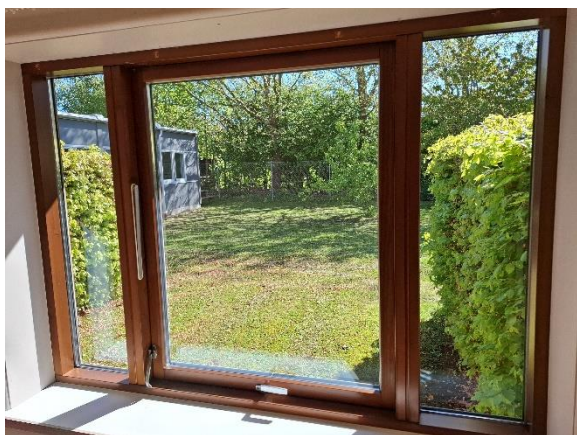
Oprindelige vinduer er trævinduer med 2-lags termoruder med kold kant.

Oprindelig vindue.

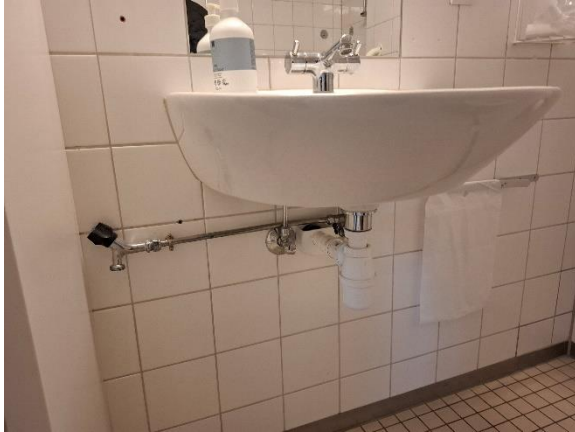
Toiletter er ældre med 2-skyl.  
Vandarmaturer er med 2-greb.  
Brusearmaturer er med 1-greb.

2-grebs armatur.

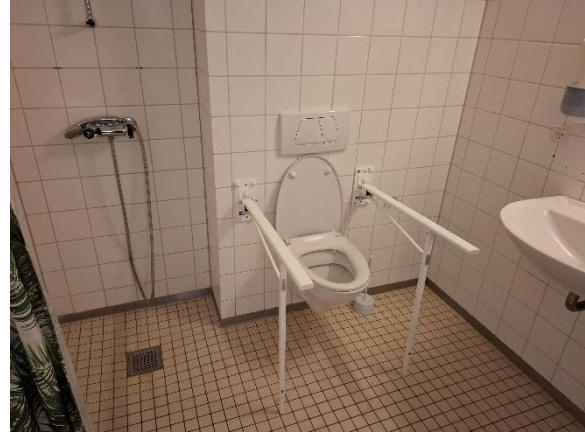
2-skyls toilet.
