## Tilstandsvurdering og energiscreening

Engtoftegård  
Vestre Gade 32, 2605 Brøndby

8. maj 2025

Udarbejdet af: Martin Hinsch Kristensen, Lukas Hundahl Larsen, Christian Lundstrøm  
Kontrolleret af: Martin Hinsch Kristensen  
Dato: 08.05.2025  
Version: 1  
Projekt nr.: 1024991, Tilstandsvurdering og energiscreening  
Kommunale ejendomme i Brøndby kommune

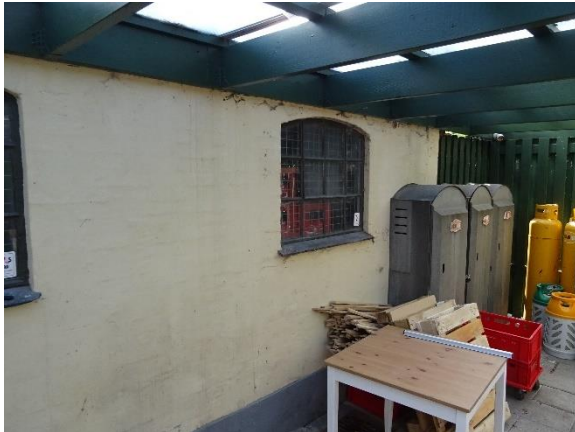
1-lags ruder i lager der foreslås nedrevet

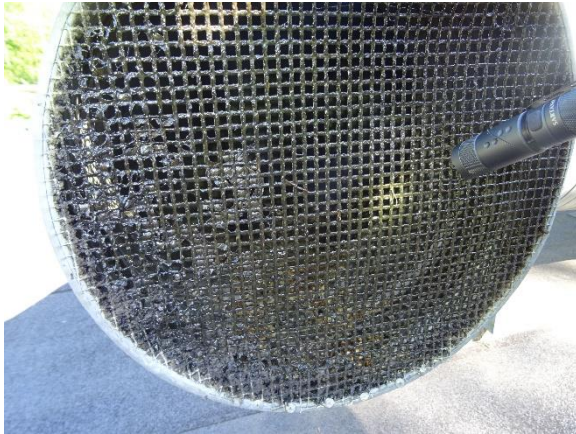
Afkast på udsugning er fuld af fedt

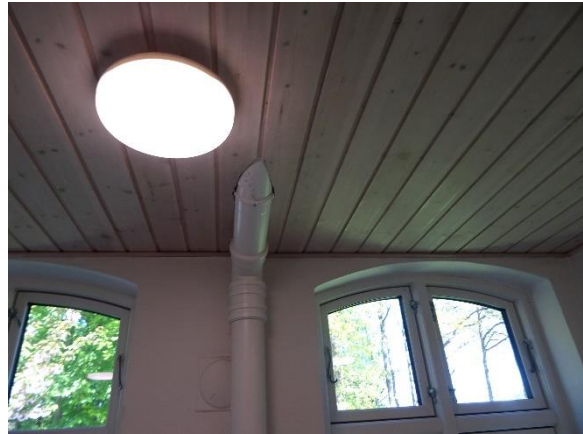
LED lampe på toilet

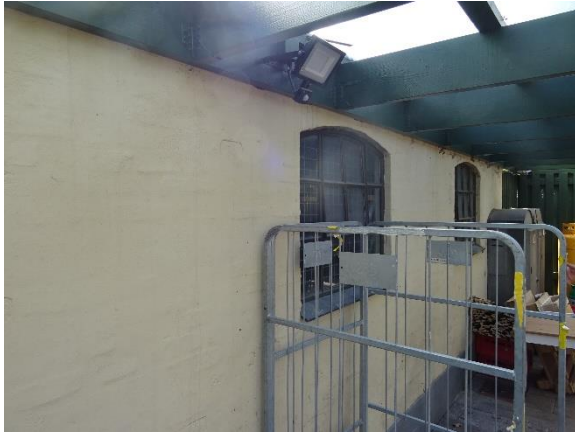
Lagerlokale set udefra

Lagerlokalets bygningsmæssige værdi er så ringe at en nedrivning og genopførelse i tidssvarende materialer og isolering anbefales. Der er problemer med fugt, afskalninger, skimmel m.v. som er et problem i forhold til restaurantens hygiejnemæssigt krav.

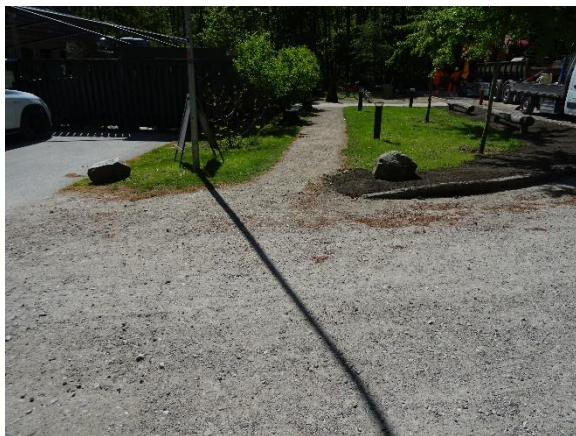
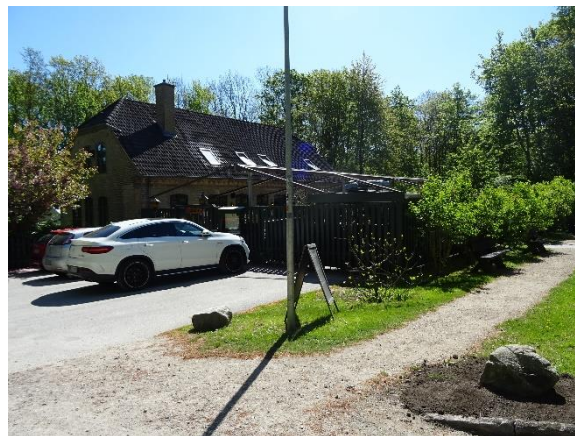
Adgangssti til restauranten

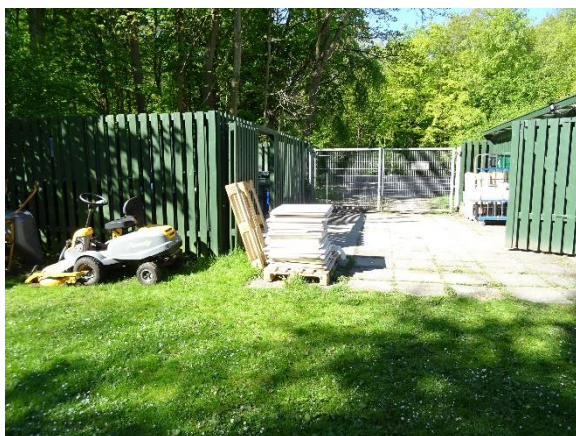
Fliser ved affaldsgård

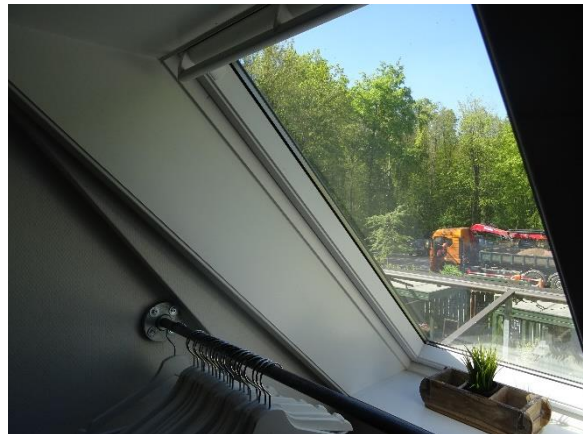
Skråvægge er isoleret med 150 mm målt ved tagvindue og bekræftet på tegninger. Der har ikke været adgang til skunke men de vurderes isoleret med 150 mm som skråvægge ifølge tegninger.

Skråvæg ved tagvindue

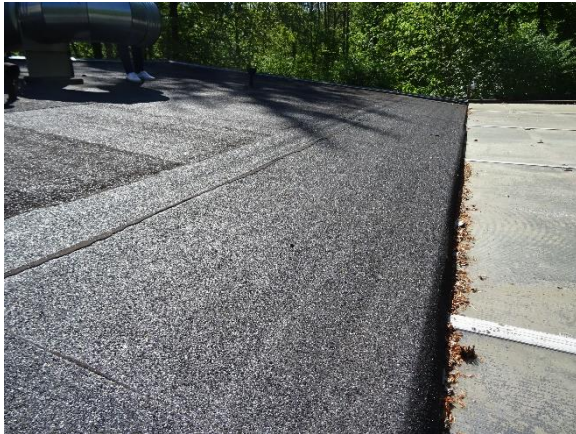
Fladt tag er vurderet isoleret med 75 mm og foreslås udbedret ved genopførelse af depotet.

Fladt tag depotrum

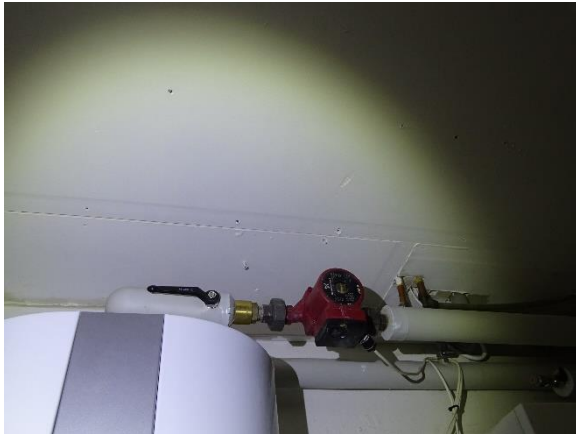
Alle pumper undtagen til gulvvarme er af ældre manuelt trinstyrede modeller fra 2007 eller tidligere. Der er ikke styring på varmeanlægget med udeføler og udetemperaturkompensering. Dette er behandlet under afsnit 5.18 Svagstrøm, automatik.

Pumpe over varmtvandsbeholder
