## Tilstandsvurdering og energiscreening

Boligerne Torvestien 1 og 2  
Torvestien 57-62, 2605 Brøndby

19. juni 2025

Udarbejdet af: Martin Fester  
Kontrolleret af: Mikkel Holst Sørensen  
Dato: 19.06.2025  
Version: 1  
Projekt nr.: 1024991, Tilstandsvurdering og energiscreening  
Kommunale ejendomme i Brøndby kommune

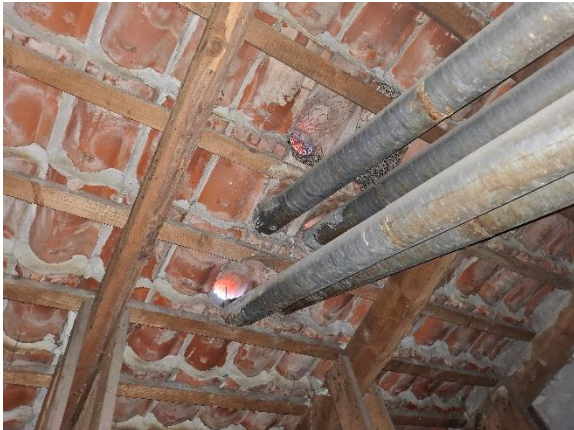
Ventilationskanal er gået fra i bygning 1

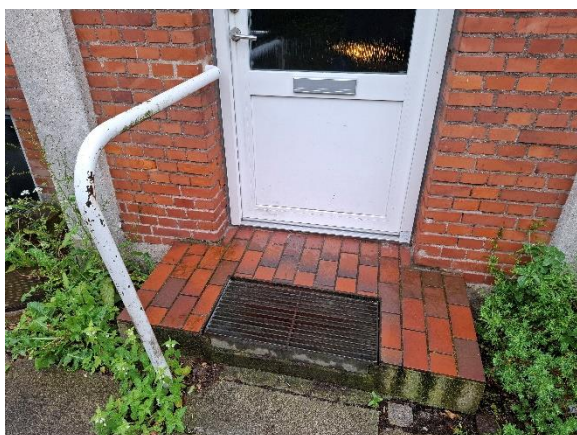
Trappetrin til trappeopgang.

Terrazzobelægninger i trappeopgange er i god stand. Der ses mindre revner enkelte steder på flader foran indgangsdøre.

| Aktivitet på bygningsdel | Ved.type | Prioritet | Int.val, år | Første år | Omkostning |
|---|---|---|---|---|---|
| Løbende udbedring af revner i terrazzobelægning i belastede områder, 5 m <sup>2</sup> | Foreb. | Middel | 10 | 2029 | 50.000 |

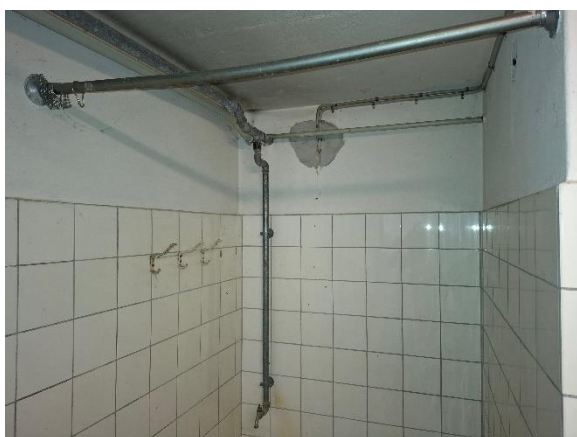
Vægflader i vaskeri

Terrazzobelægninger er uden mangler. Der er en del huller efter ophæng og reparationer på flisebeklædte vægflader. Pudsede flader i fællesarealer er generelt velholdte og kun med mindre skader og afskalninger i puds og maling.

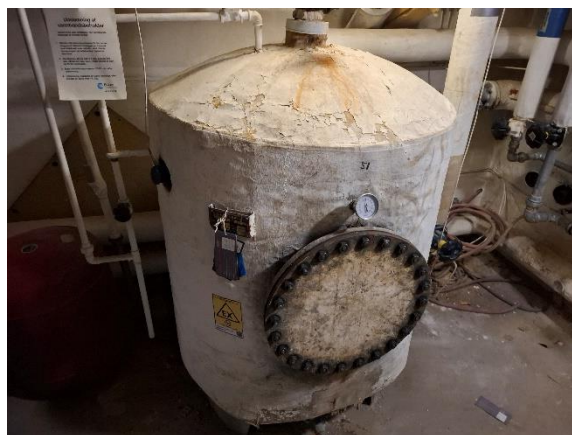
Varmt brugsvand produceres i 500 l varmtvandsbeholder fra 1982, isoleret med 75 mm isolering.

Varmtvandsbeholder

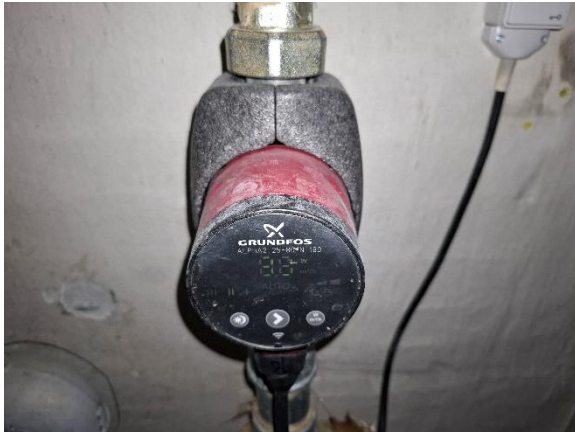
Cirkulationspumpe

Cirkulationspumpen er af nyere dato og estimeres til at være ca. 5 år gammel. Den forventede restlevetid er 15 år.

| Aktivitet på bygningsdel | Ved.type | Prioritet | Int.val, år | Første år | Omkostning |
|---|---|---|---|---|---|
| Udskiftning af pumper, ventiler og automatik | Opret. | Middel | 15 | 2041 | 33.000 |

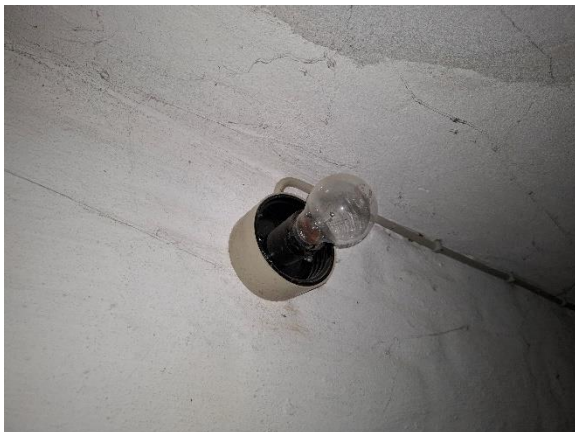
Belysning i kælder

Belysning er generelt af ældre dato. Det anbefales at udskifte lyskilder til LED.

| Aktivitet på bygningsdel | Ved.type | Prioritet | Int.val, år | Første år | Omkostning |
|---|---|---|---|---|---|
| Udskiftning af lyskilder i belysningsarmaturer i kælder, opgange og udelys til LED | Opret. | Normal | Engangs | 2026 | 22.000 |

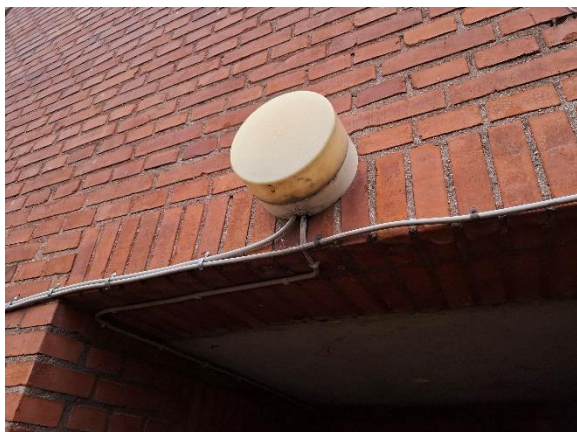
Udelys, ældre armatur

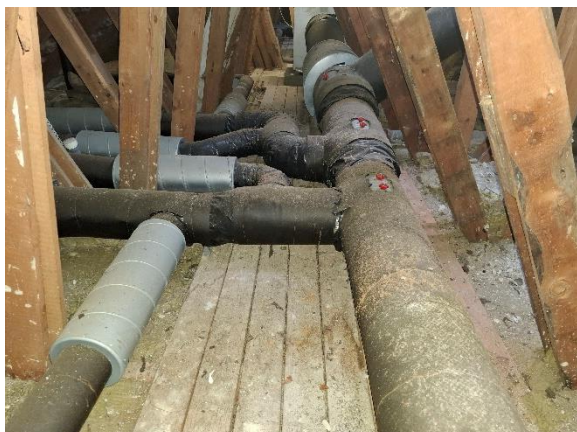
Kanaler bygning 1

Der er to centrale udsugningsventilatorer placeret i loftrum; et fra 2004 og et fra 2010. Kanaler er isoleret med 20 mm mineraluld.

Ingen forslag.

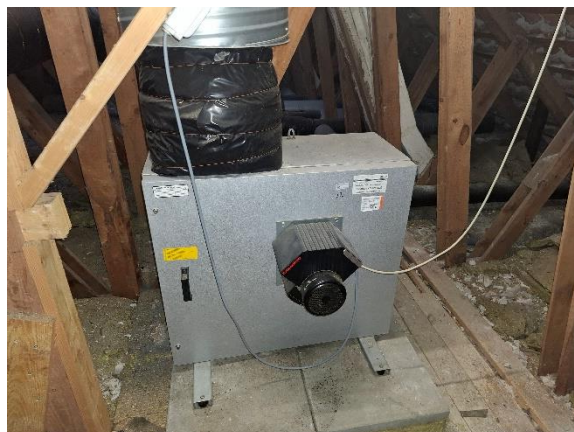
Ventilator bygning 1

Anlæggene suger konstant og betjener køkken og bad. Der er monteret konstanttrykregulator på begge anlæg.

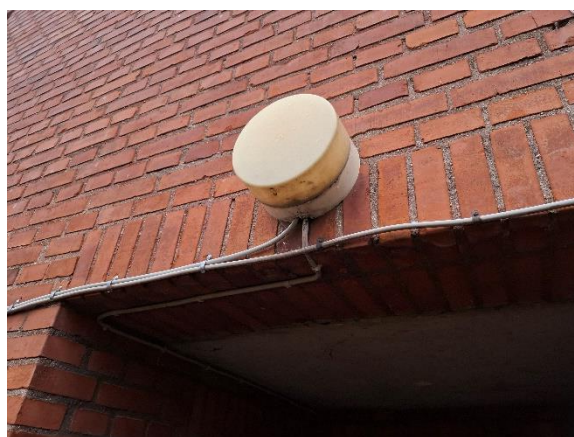
Ældre udelys. Lyskilde ukendt
