## Tilstandsvurdering og energiscreening

Tjørnehøjgård  
Brøndbyvester Stræde, 2605 Brøndby

8. maj 2025

Udarbejdet af: Martin Hinsch Kristensen, Lukas Hundahl Larsen, Christian Lundstrøm  
Kontrolleret af: Martin Hinsch Kristensen  
Dato: 08.05.2025  
Version: 1  
Projekt nr.: 1024991, Tilstandsvurdering og energiscreening  
Kommunale ejendomme i Brøndby kommune

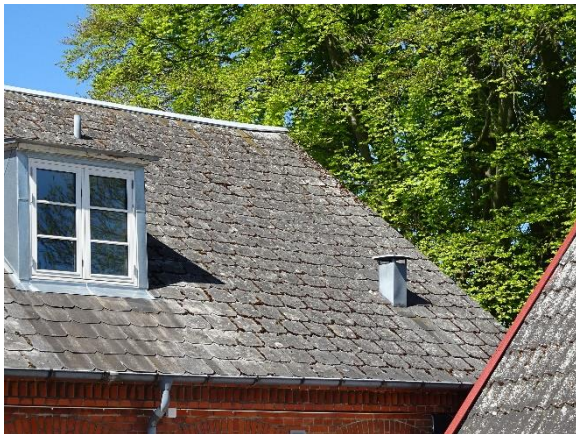
Hovedbygning nedbøjning i

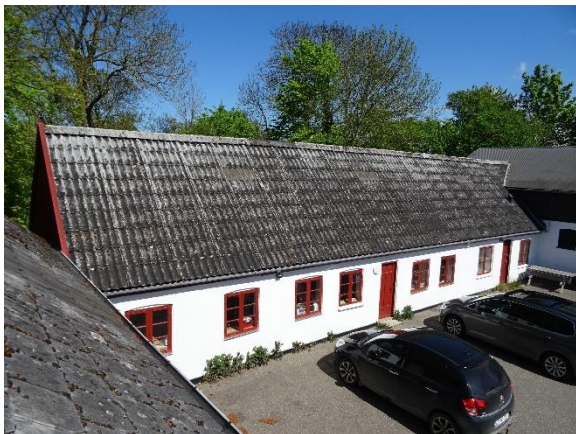
På den nordlige længe er taget belagt med bølgeeternit. Begge eternittage vurderes at være asbestholdige eternitplader.

Nordfløj bølgeeternit

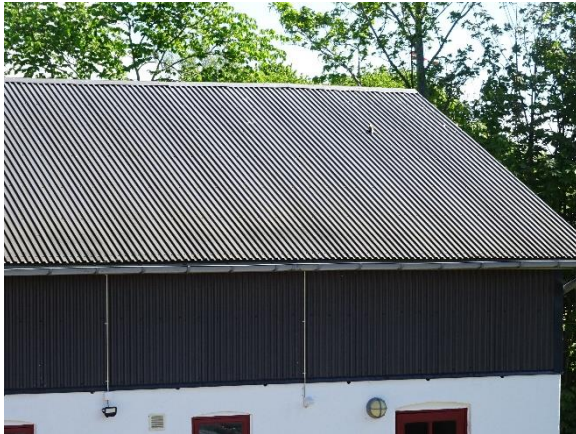
Bygning 2 tag

Den nordlige gavl af bygning 2 ser ud til at have været udsat for nedstyrtning af grene, stormskade eller lignende da dele af ståltaget er skadet. Vindbræt mangler også og der er hul i trempelbeklædningen.

| Aktivitet på bygningsdel | Ved.type | Prioritet | Int.val, år | Første år | Omkostning |
|---|---|---|---|---|---|
| Trapezplader på facade og tag mod nord i overgang mellem bygning 1 og 2 skiftes. Skadet af træ og der er hul i tagudhæng og flunke. | Opret. | Kritisk | Engangs | 2026 | 44.000 |
| Flækket vindbræt mod nord erstattes midlertidig indtil tagrenovering. Risiko for skadedyr flytter ind i tagkonstruktion. | Opret. | Høj | Engangs | 2026 | 16.000 |

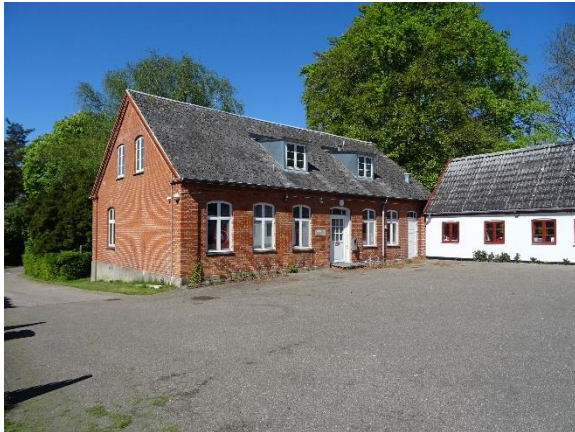
Bygning 1 hovedbygning

Murværket på hovedbygningen og de brændte fuger er generelt i acceptabel stand. Der er ganske få skader på fuger og ellers ses mest mindre afslag på mursten. Natursten og fuger på risalit bygning har flere skader end det øvrige murværk og spor efter reparationer.

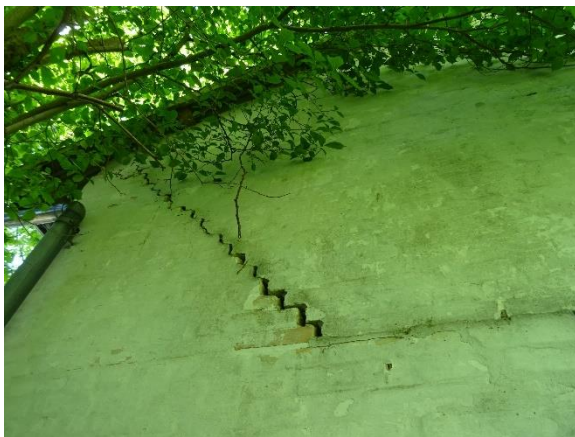
Sætningsrevne nordøsthjørne

Nordøsthjørnet på bygning 2 har en kraftig sætningsskade og er generelt misfarvet. Østfacaden er præget af tidligere pudsreparationer, enkelt mindre revner, graffiti og rust misfarvning fra tidligere trempelbeklædning.

| Aktivitet på bygningsdel | Ved.type | Prioritet | Int.val, år | Første år | Omkostning |
|---|---|---|---|---|---|
| Sætningsrevne på nordøsthjørne udbedres og forstærkes med jern. Funderingsforhold undersøges. Revne mellem bygninger og rundt om bygningshjørne udbedres samtidig. | Opret. | Høj | Engangs | 2026 | 55.000 |

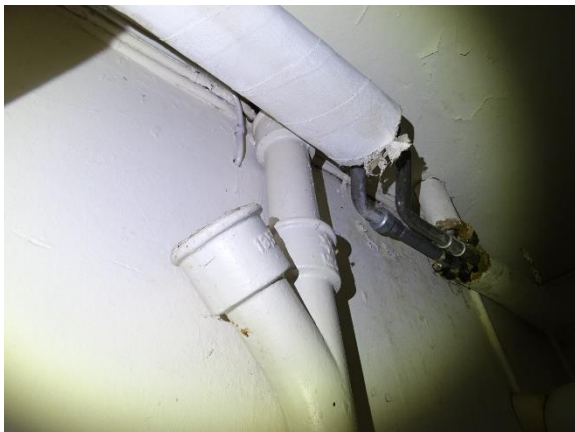
Ældre støbejerns faldstamme.

| Aktivitet på bygningsdel | Ved.type | Prioritet | Int.val, år | Første år | Omkostning |
|---|---|---|---|---|---|
| Støbejernsfaldstammer skiftes til nye i rustfri eller plast, udføres med renovering af køkkener/toiletter | Opret. | Middel | 40 | 2029 | 50.000 |

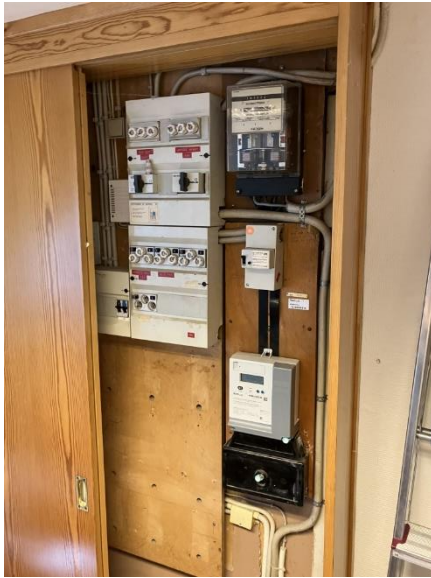
Fordelingstavle med måler for ejendom 1. sal.

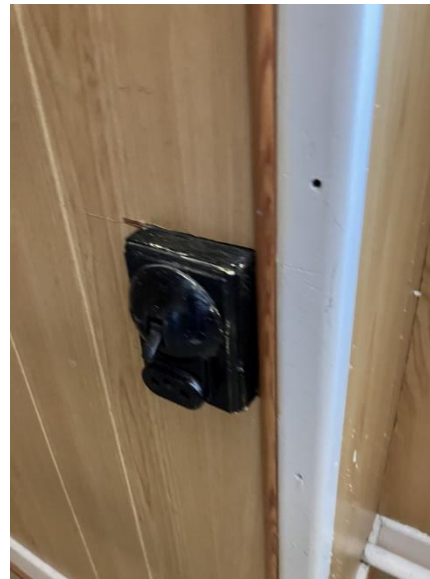
Bakelit stikkontakt

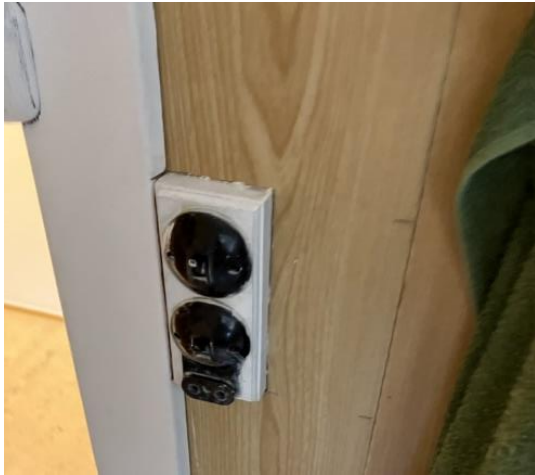
Bakelit afbryder og kontakt

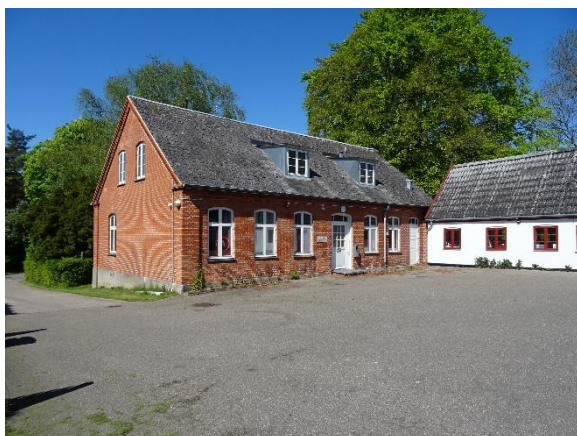
Gårdsplads og indkørsel

Asfalt er god til acceptabel stand, for den ældre gårdsplads kun med let revnedannelse og mindre huller. Fliser vest for hovedbygningen er lettere tilgroet og med græs mellem flisefuger. Dueslag er acceptabel stand med lettere afskalninger i maling og så begynder termotag og dækbrædder at være lidt nedslidt. Affaldsgård er anlagt i 2024 og derfor i god stand. Området nord for bygninger er tilgroet og vanskeligt fremkommeligt. Øst for bygning står et træ med stammen og rødder helt ind mod soklen. Det anbefales at få ryddet op i de grønne områder så bygningen ikke beskadiges.

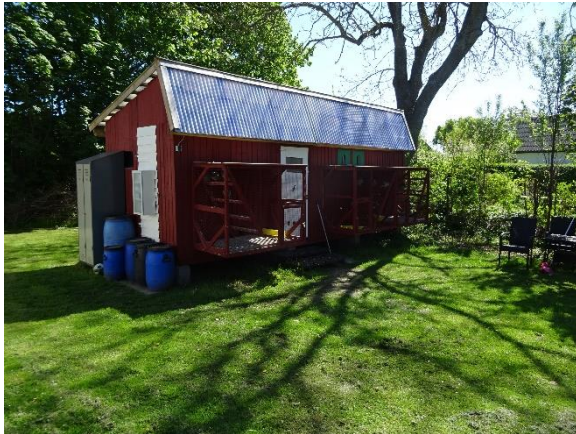
Udhus med dueslag

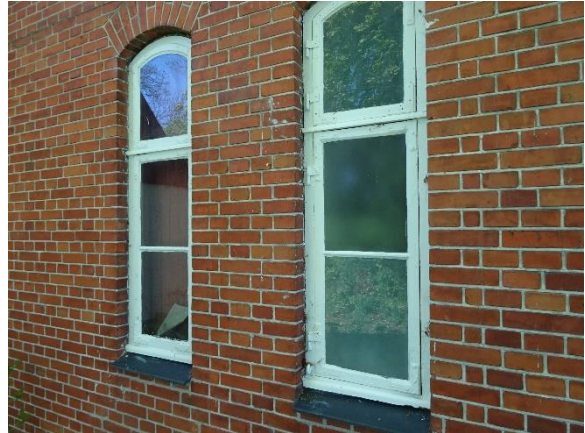
1-lags vindue mod nord

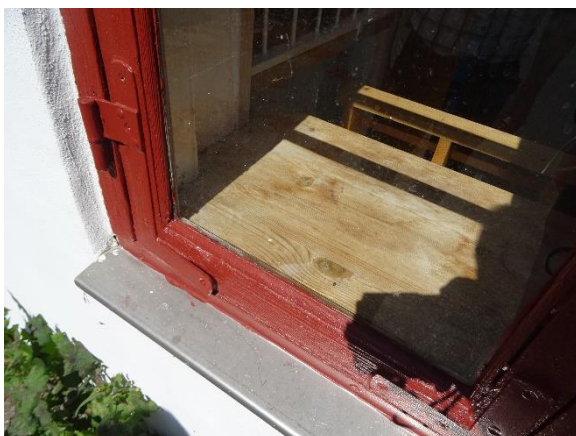
1-lags vindue nordfløj

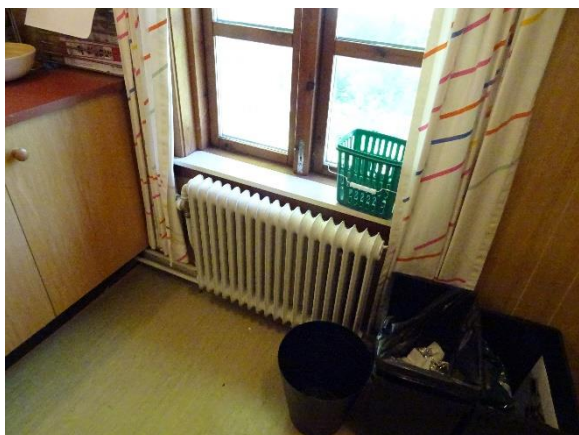
Varmeanlægget er et-strengs.

Søjleradiator i køkken 1. sal

Fordeling af varme og afkøling kan forbedres ved ombygning af varmeanlæg til to-strengs anlæg. Beregningsmæssigt er det ikke en besparelse.

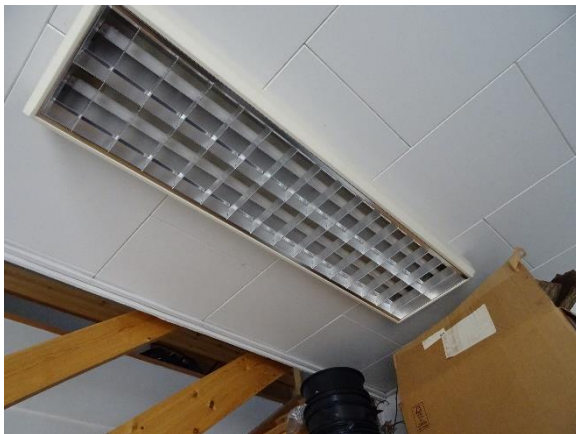
Belysning er overvejende ældre armaturer med lysstofrør eller uplight pendler.

2-rørs armatur

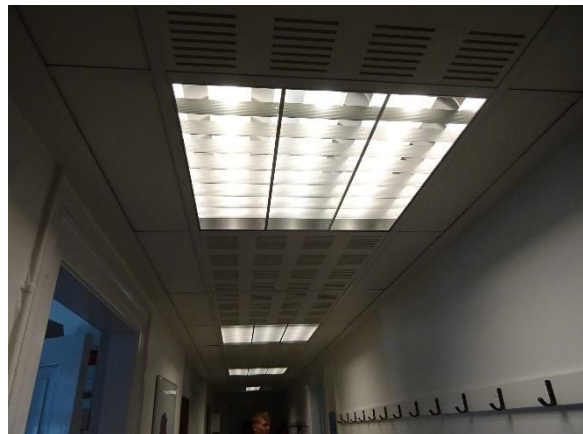
3-rørs armatur

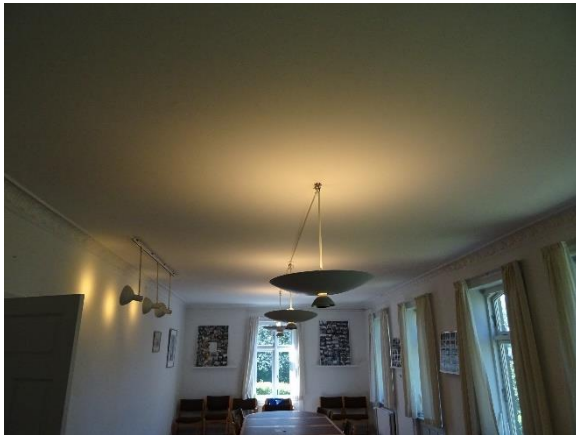
Indirekte belysning

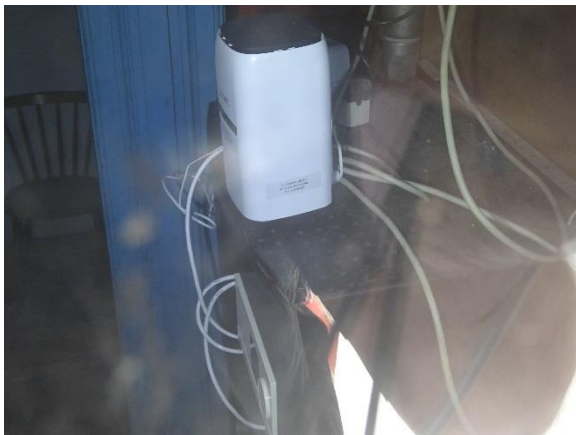
Varmestyring består af Danfoss ECL 310 enhed med fjernadgang koblet op med lokalt router og hot-spot.

Varmestyring i fjv. unit
