## Tilstandsvurdering og energiscreening

Brøndby Strands Gymnastikforening  
Skolevang 3, 2660 Brøndby Strand

31. oktober 2025

Udarbejdet af: Jacob Skov Christiansen  
Kontrolleret af: Diana Georgeta Bratbo, Claudia Schulz  
Dato: 31.10.2025  
Version: 1  
Projekt nr.: 1024991, Tilstandsvurdering og energiscreening  
Kommunale ejendomme i Brøndby kommune

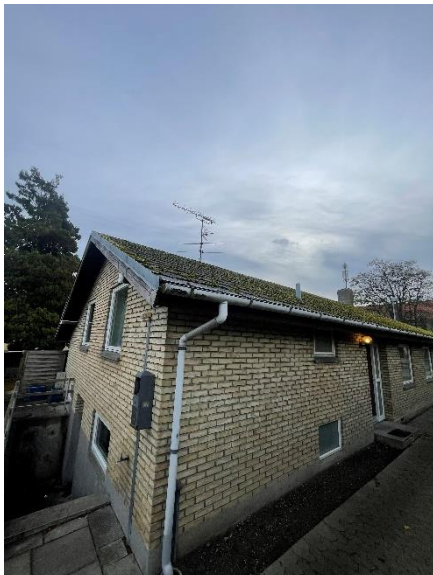
Taget set fra den østlige endegavl på nordsiden, med tagrendesystem

Der er en del mos belægning på eternitpladerne og i samlingerne. Der er ikke registreret deciderede skader på taget, men overfladen er porøs og slidt. Tagrender bærer præg af at være ældre og bør fornyes inden for 5-10 år. Vindskeder er let slidte og bør maler vedligeholdes periodisk. Der er ikke nogen skader på skorsten.

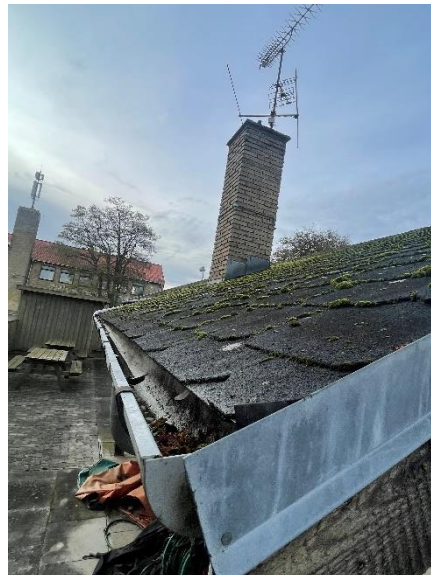
Taget set fra den østlige endegavl på sydsiden, med tagrendesystem

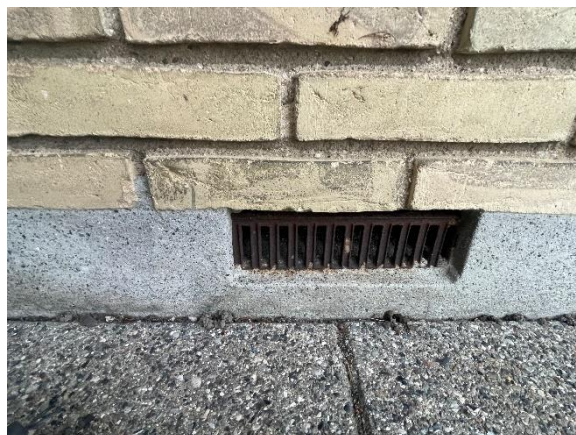
Sokkelventilation

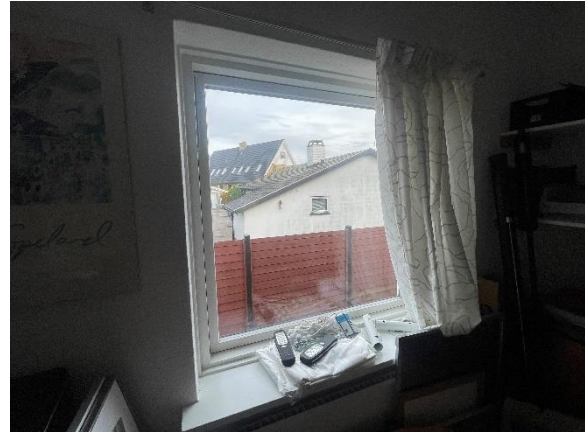
Vindue med energirude i øst facaden

Der er ikke fundet skadede eller punkterede ruder og de bør først udskiftes efter forventet levetid.

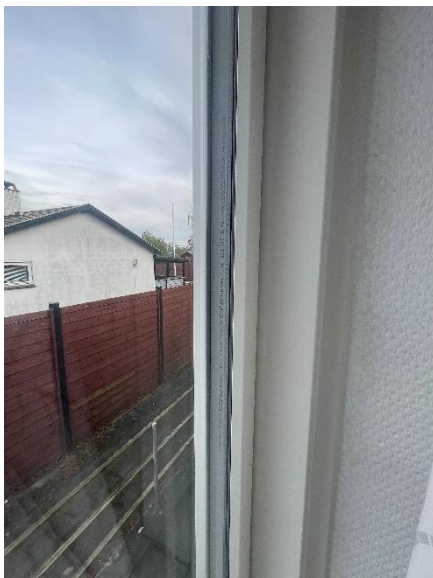
Energirude fra 2016

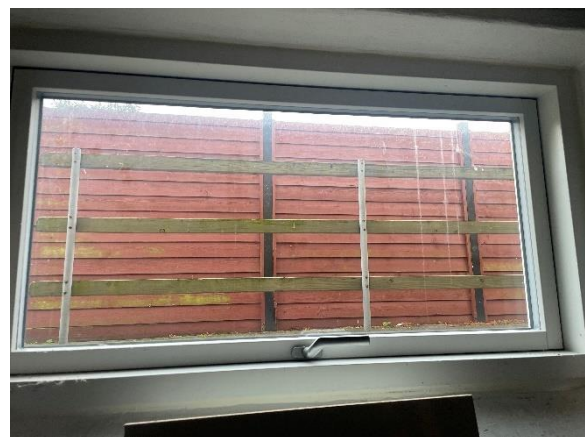
Kælder vindue med energirude

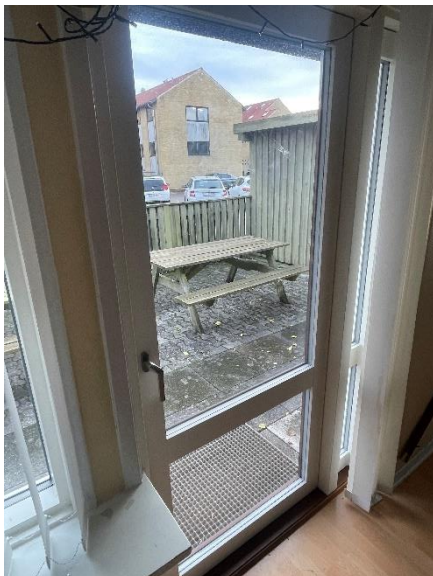
Terrasse glasdør ud mod syd facaden

Alle døre bærer præg af at være af nyere årgang fra ca. samme tid som vinduerne, uden skader og fejl.

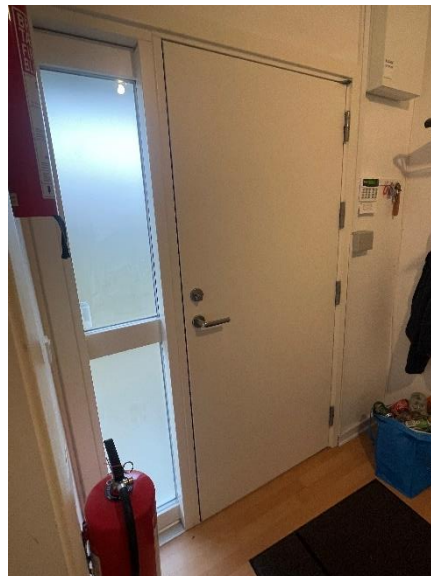
Hoveddøren set indefra.

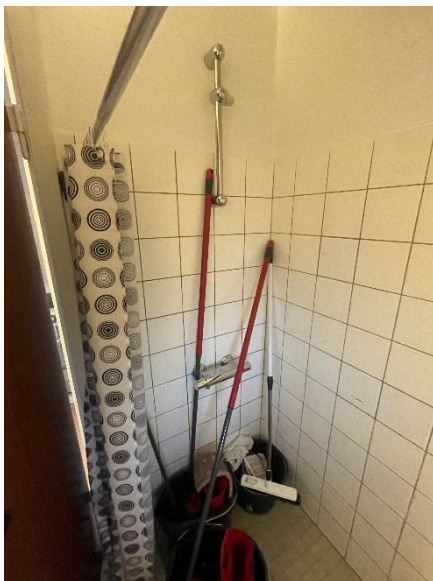
Brusekabine med blandingsarmatur

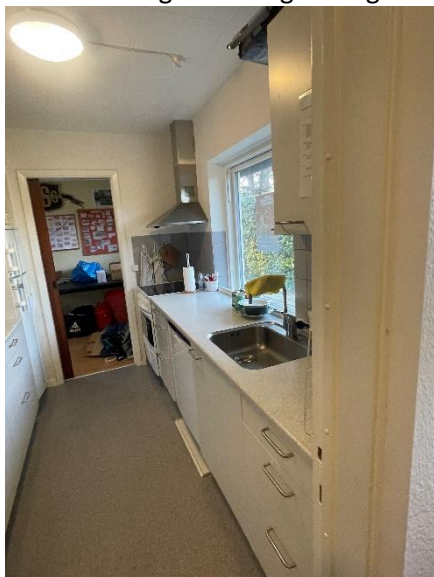
Køkkenet set fra entreen

Køkkenet er meget pænt velholdt og er fra 2012. Der er ikke registreret skader på overflader.

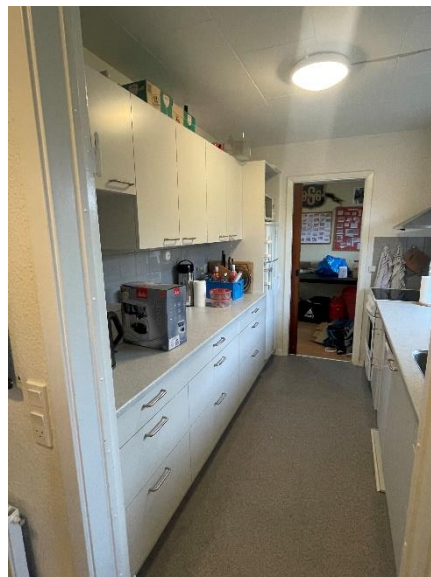
Køkkenet set fra entreen

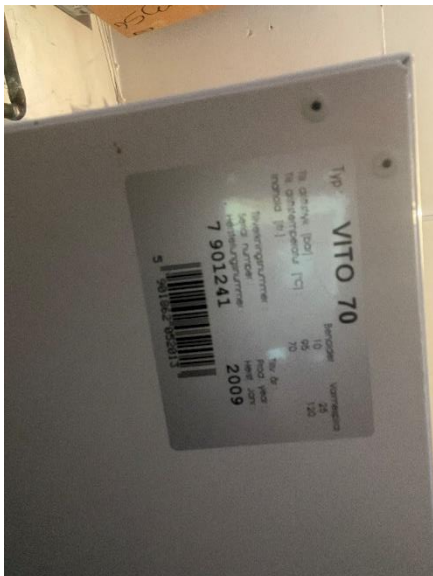
Gaskedel mærkeplade.

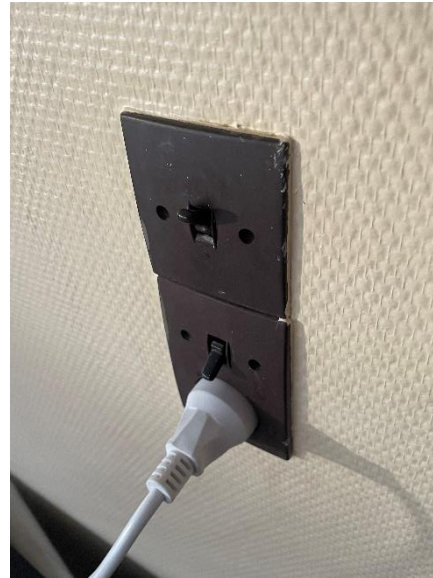
Ældre kontakter i stuen

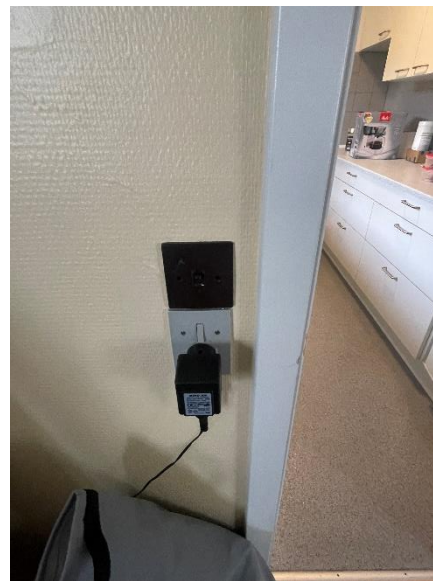
Blandet årgang kontakter i stuen ind mod køkkenet.

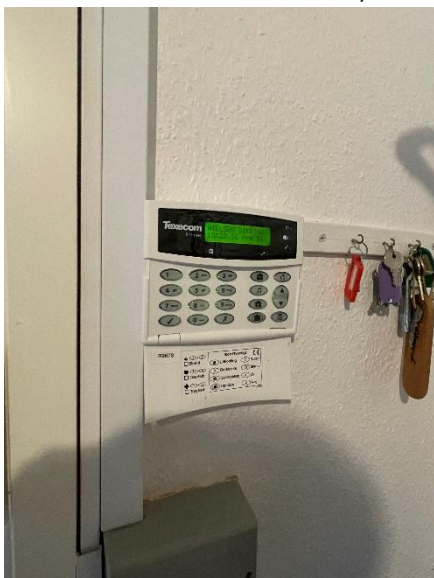
Der er alarmsystem på dørene med central siddende ved hoveddøren i entreen. Der er adgangspanel af fabrikat Texcom ved hoveddør.

Texcom adgangspanel

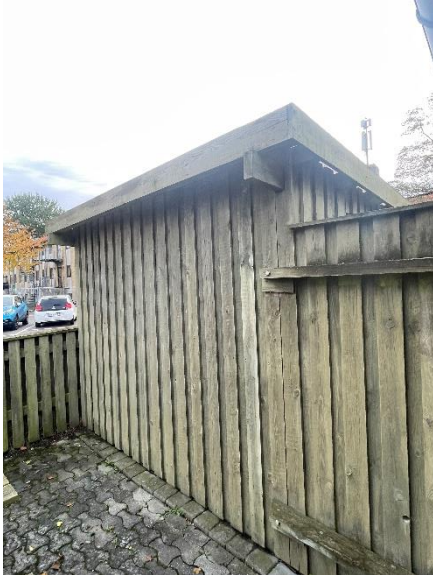
Skurbygning

Hegn og skurbygning trænger til malervedligeholdelse. Der er ikke observeret skader eller lunger i belægningen omkring bygningen. Trappenedgangen til kælder, har en del revner i konstruktionen og rækværket trænger ligeså til vedligeholdelse.

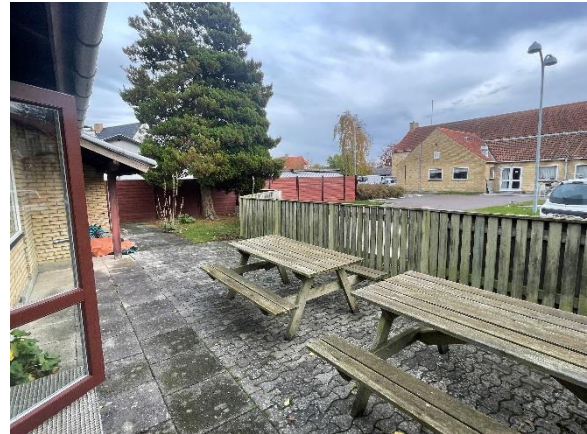
Terrassen set fra vest af

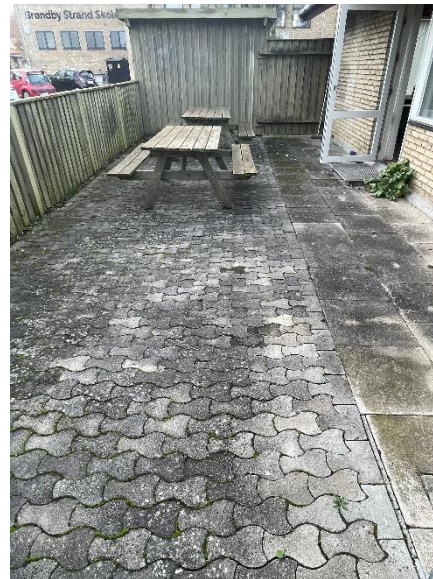
Terrassen med belægning set fra øst af

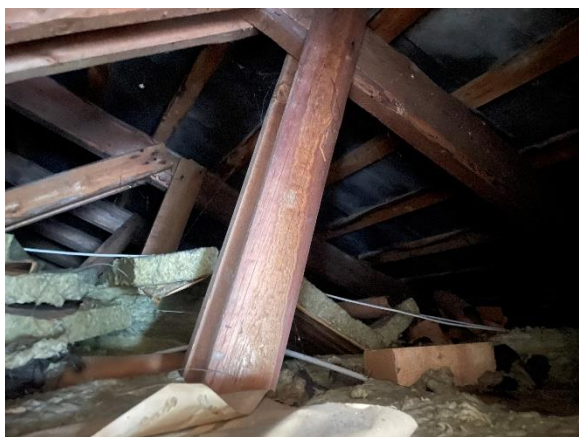
Lofter over gang er isoleret med 100 mm  
Skråvægge er isoleret med 100 mm

Loft over stueetage

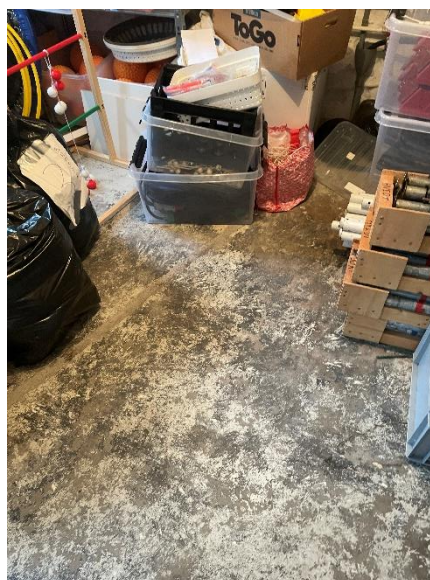
Kældergulve består af 10 cm beton med slidlag, men terrændæk består af 8 cm beton.  
Vægge 30 cm massiv beton.

Kældergulv

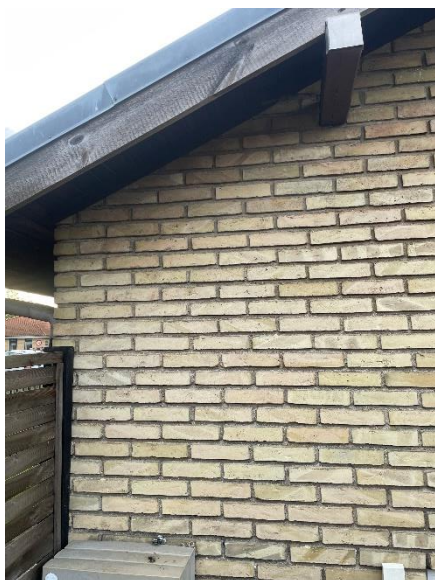
Facader er isoleret med 75 mm isolering

Endegavl med 30 cm hulmur

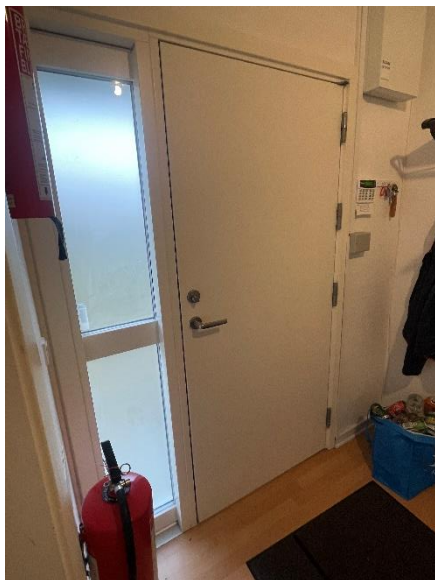
Døre er alle udskiftet indenfor de sidste 10 år. Dør i kælder har en lille rude, dør ved entre er massiv med rudesideparti og terrassedør er flere rudet glasdør.

Hoveddør

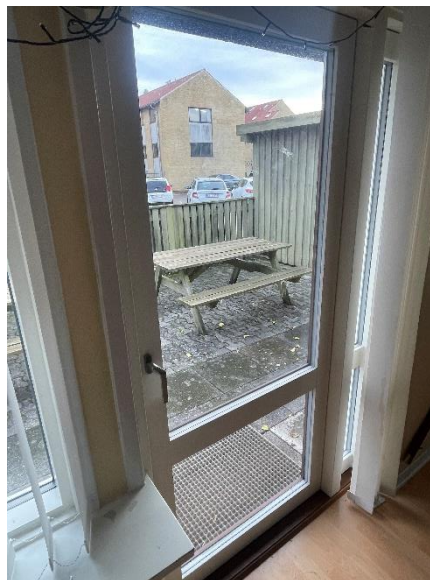
terrassedør

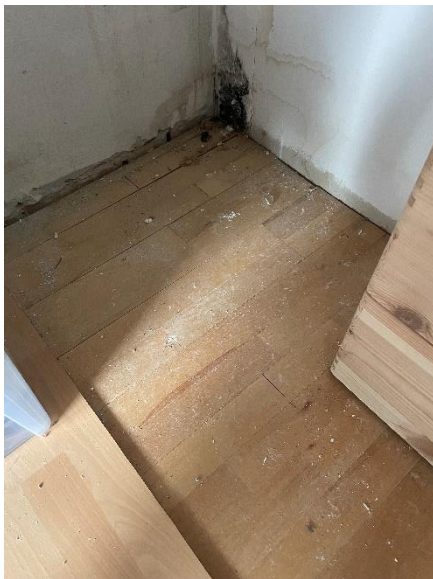
Dæk mod kælder er isoleret med 75 mm isolering og med paket/laminat gulv.

Laminat/paket gulv

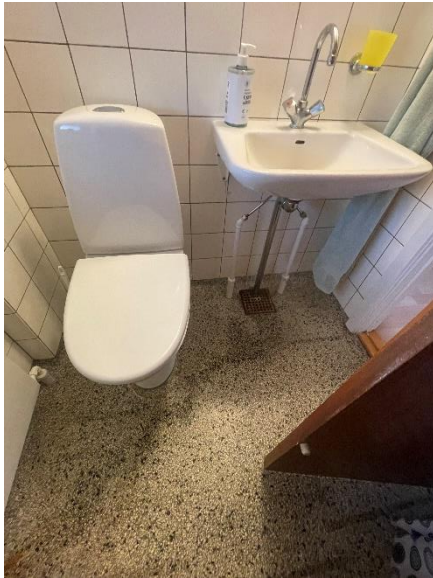
Vandarmaturer er ældre årgang

Toilet og håndvask

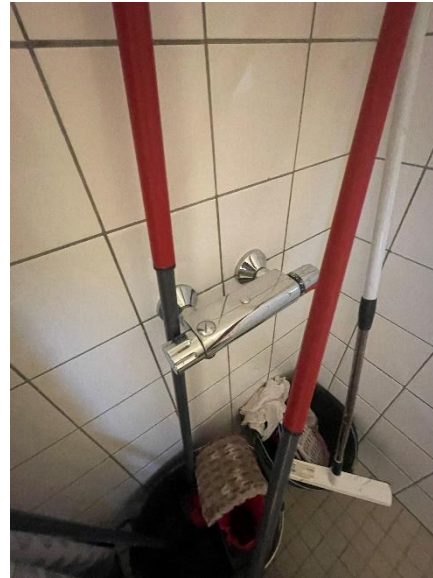
Brusere bruges ikke

Brusearmatur.

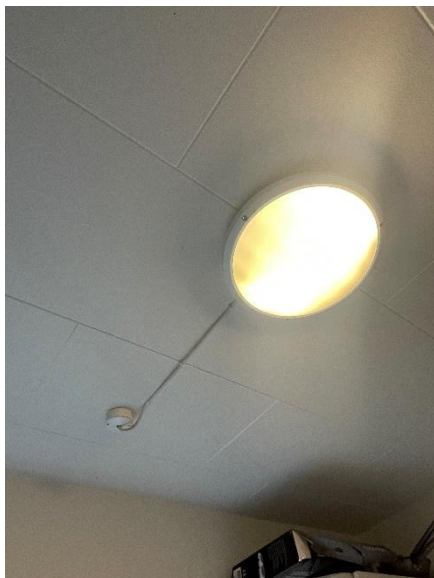
Belysning er overvejende Halogen og LED.

Belysningsarmatur

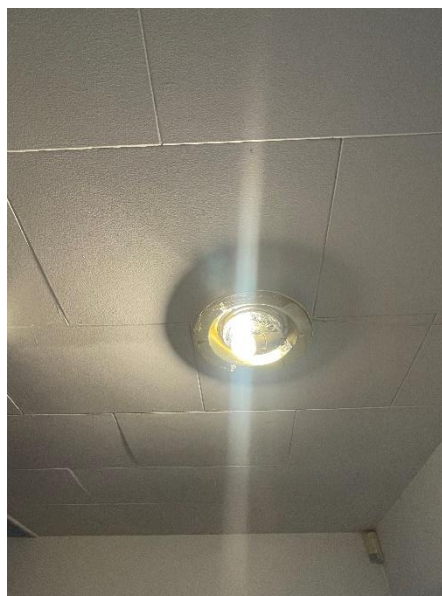
Belysningsarmatur
