## Tilstandsvurdering og energiscreening

Tranehytten  
Tranestien 1, 2605 Brøndby

07. november 2025

Udarbejdet af: Martin Fester  
Kontrolleret af: Diana Georgeta Bratbo, Claudia Schulz  
Dato: 07.11.2025  
Version: 1  
Projekt nr.: 1024991, Tilstandsvurdering og energiscreening  
Kommunale ejendomme i Brøndby kommune

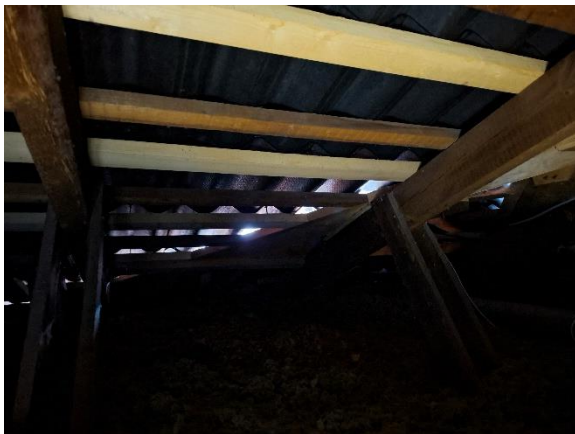
Der mangler skumbølgeklodser i bølgepladernes ender ved skotrende.

Skotrender er utætte pga. manglende skumbølgeklodser langs bølgepladernes ender. Forholdet anbefales udbedret snarest pga. risiko for følgeskader fra fygesne, fugle og dyr i loftrummet.

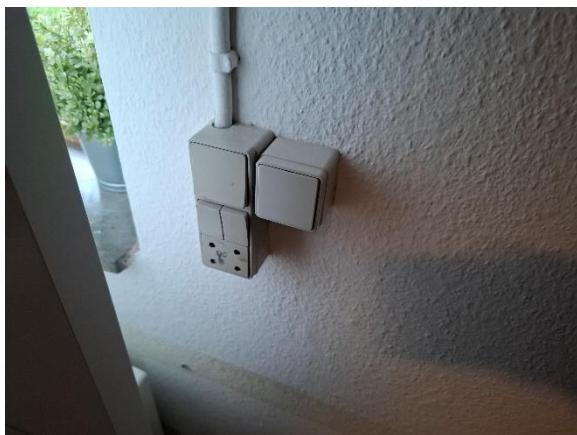
Ældre materialer

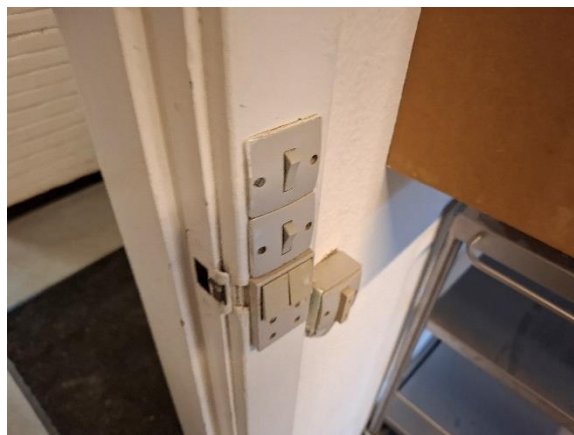
Ældre materialer typisk for opførelsestidspunktet

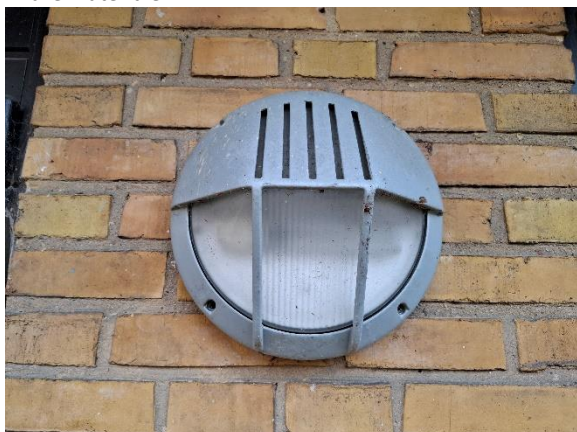
Udelys med sparepære

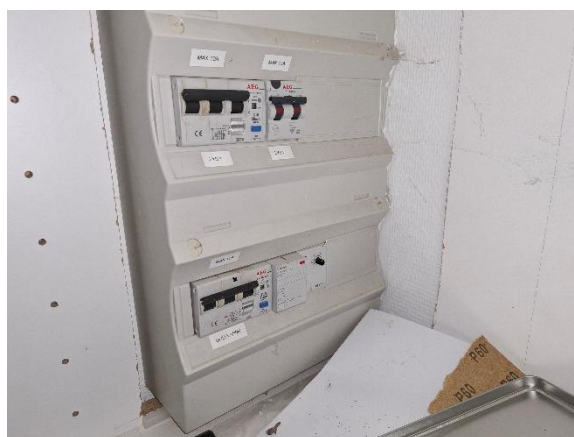
Tavle til gulvvarme i rollespil

Tavle i rollespilsbygningen er uden mangler og har en forventet restlevetid på omkring 20 år

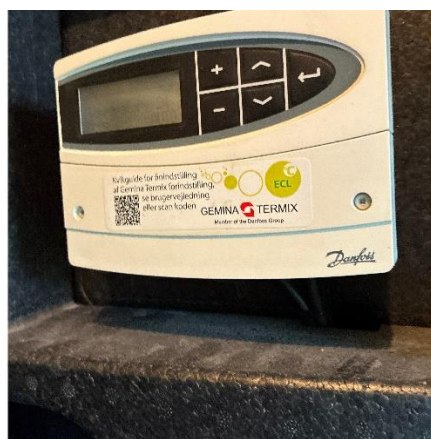
Styring for varme er integreret i fjernvarmeunit med samme alder som unit fra 2016.

Danfoss ECL styring

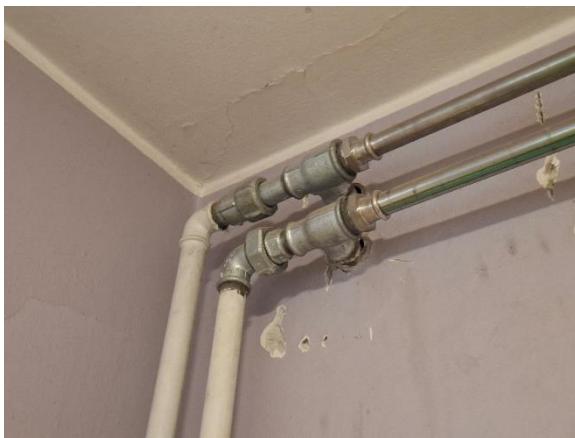
## Nyere udskiftning af rør

Brugsvandsrør med cirkulation er udført som stålrør med 20 mm isolering. Oprindelige rør er galvaniserede mens senere udvidelser er i rustfrit stål.

Nyere udskiftning af rør. Rustfri rør skruet på efter galvaniserede

| Aktivitet på bygningsdel | Ved.type | Prioritet | Int.val, år | Første år | Omkostning |
|---|---|---|---|---|---|
| Udskiftning af rørsystem til rustfrit stål | Opret. | Middel | Engangs | 2041 | 330.000 |
