## Tilstandsvurdering og energiscreening

Tranehaven  
Tranehaven 33, 2605 Brøndby

27. marts 2025

Udarbejdet af: Jacob Skov Christensen  
Kontrolleret af: Nikolaj Klein, Christian Lundstrøm  
Dato: 27.03.2025  
Version: 1  
Projekt nr.: 1024991, Tilstandsvurdering og energiscreening  
Kommunale ejendomme i Brøndby kommune

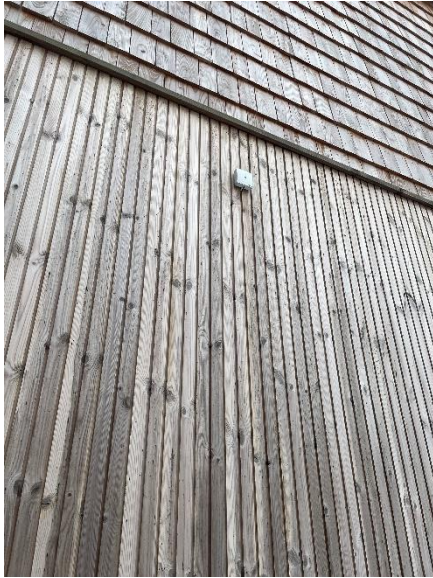
Facade af behandlet træ

Facader er i god stand med enkelte skader nogle få steder som skyldes påkørsler eller tilsvarende påvirkning. Men valget af træbeklædning uden udhæng, træ der afvander på træ og træ som er ført, helt til sokkel vil give udfordringer og kræve stort fokus på forebyggende vedligehold samt regelmæssig inspektion af bygningen.

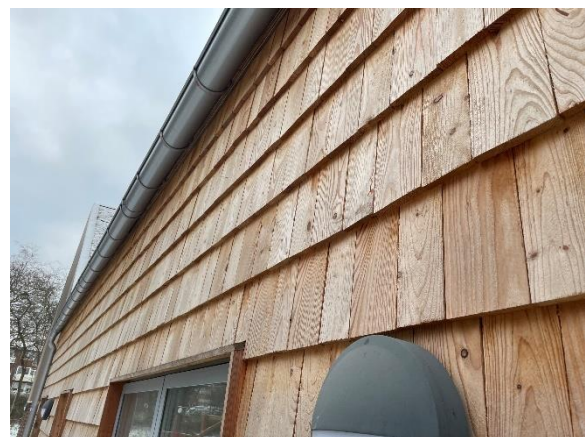
Facadebeklædning i træspån.

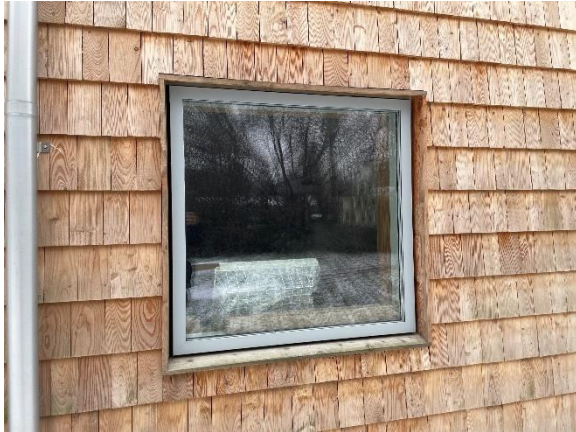
Vindue mod nord

Sålbænke og udvendige indfatninger omkring vinduer og døre er udført så vand ikke løber optimalt af. Kombineret med at der ikke er udhæng giver det en meget sårbar og vedligeholdelseskrævende konstruktion. Der ses allerede skader og muligvis også svag nedbøjning af indfatninger over vinduer og døre.

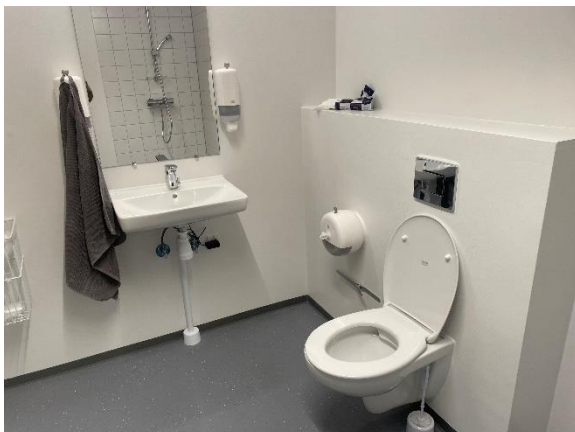
Ved brusearmaturer er der afløb og vægge beklædt med fliser. Der mangler skærmvæg for beskyttelse af den malede væg.

Det kan være en mangel fra opførelsen, men der mangler skærmvæg for at malede vægge ved bruser ikke sidder vådzone. Der er heller ikke kant eller sænket gulv i bruseniche. Det bør undersøges om krav til vådrum er opfyldt.

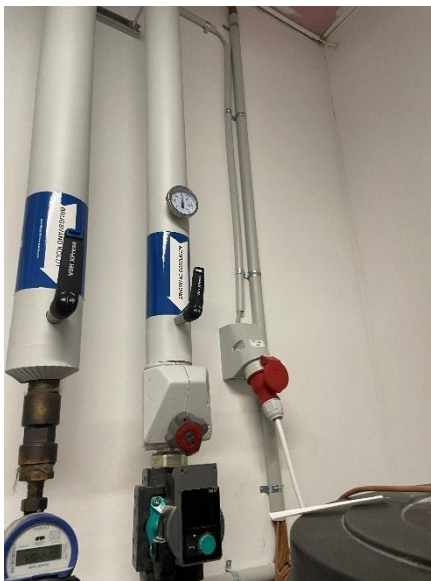
Brugsvandsinstallation

Vandinstallationen er i god stand, rørisolering er intakt og der er ikke synlige skader på øvrigt installationsmateriel. Forventet restlevetid under forudsætning af korrekt vedligehold og at der ikke er udførelsesfejl, er 30-35 år.

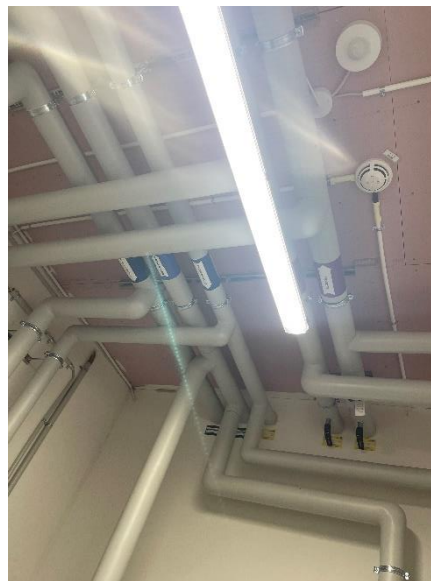
Brugsvandsinstallation

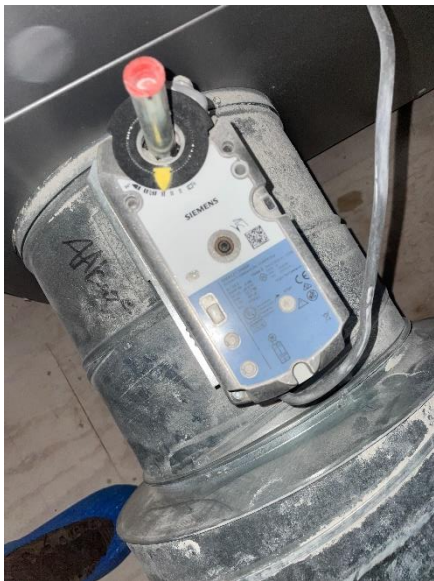
Motor spjæld på VE 02

Der er mindre skader på nogle af ventilationsanlæggene men ellers er anlæggene i god stand og alle serviceret i 2024. På VE04 er ophæng ikke fastgjort til væggen.

Det anbefales at mindre skader på de enkelte VE anlæg udbedres og at anlæggene udskiftes efter forventet levetid

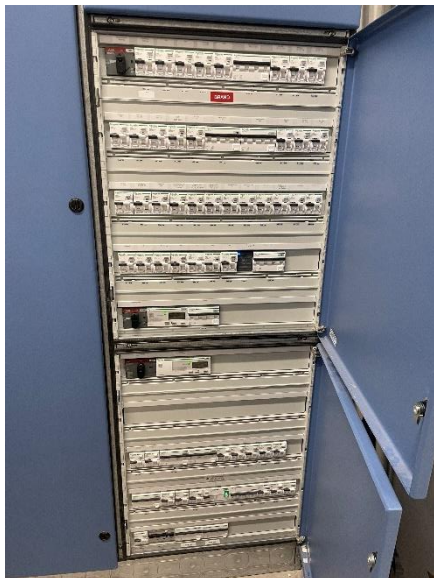
Komponenter i El tavlen

I eltavlen er der observeret løse og blottede ledninger samt samlinger med samlemuffer i kabelfeltet. Disse installationer er ikke i overensstemmelse med gældende lovgivning og udgør en potentiel risiko for både drift og personsikkerhed. Skal ikke forekomme i en helt ny bygning og bør udgøre en mangel.

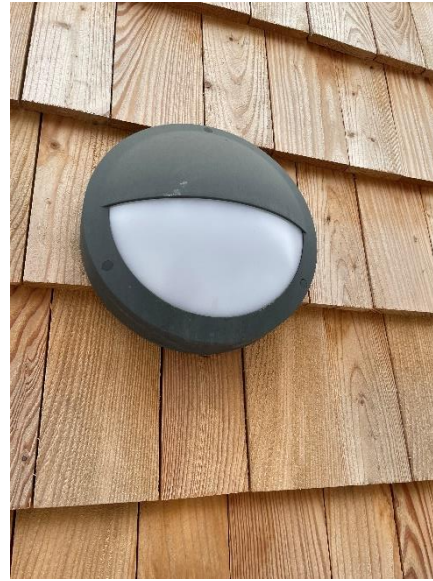
Eksempel på udendørs lampe LED

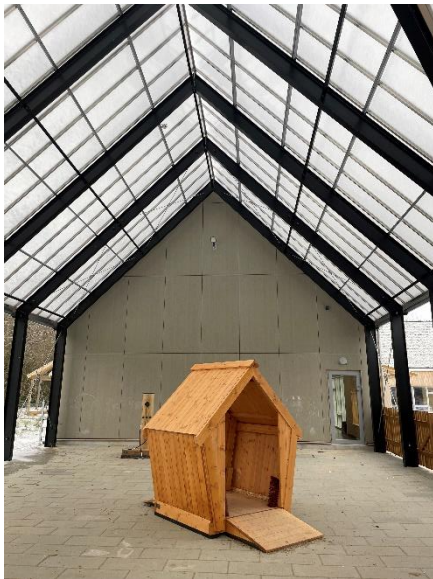
Overdækket område med flisebelægning

Udvendige friarealer er pænt velholdte uden skader.

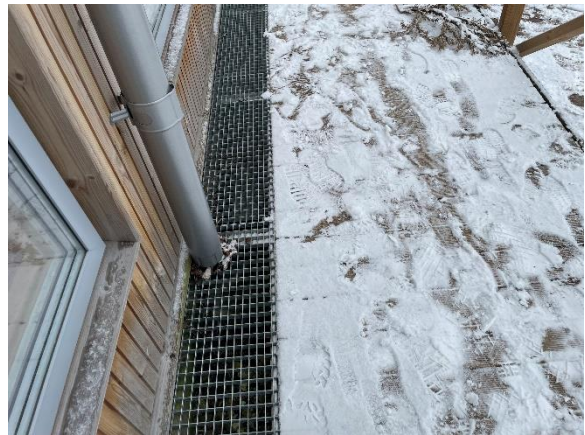
Trægangbro langs facaden dækket af sne
