## Tilstandsvurdering og energiscreening

Strandbo  
Strandskolevej 140, 2605 Brøndby

29. januar 2025

Udarbejdet af: Christian Rasmussen  
Kontrolleret af: Martin Fester  
Dato: 28.01.2025  
Version: 1  
Projekt nr.: 1024991, Tilstandsvurdering og energiscreening  
Kommunale ejendomme i Brøndby kommune

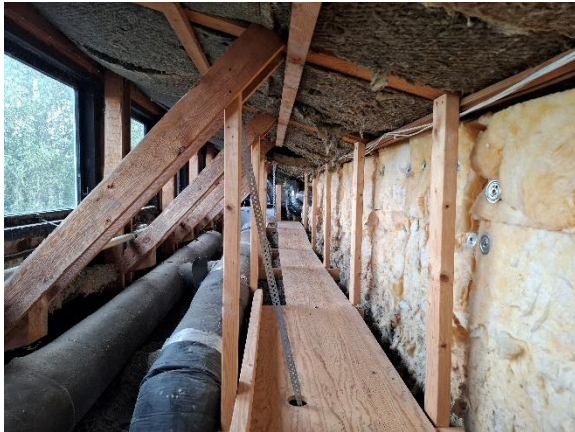
Loftrum over gang i oprindelig del.

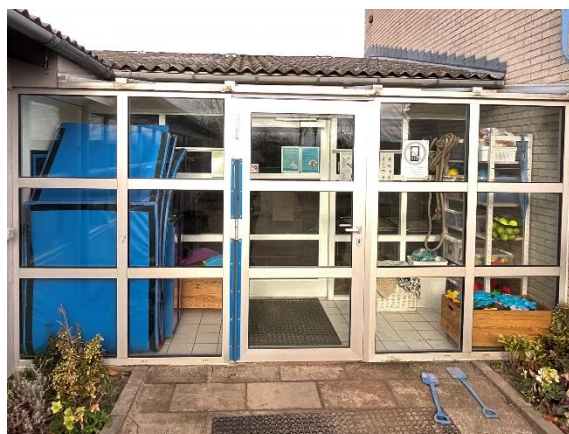
Aludør fra 1997

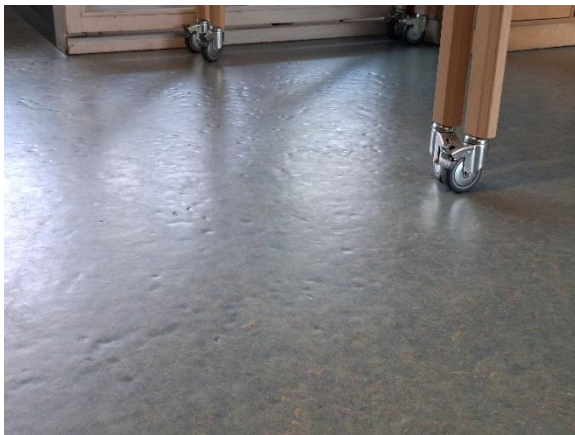
Linoleumsgulv i alrummet

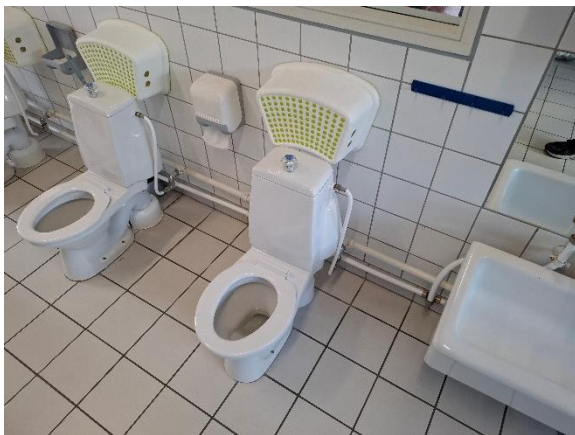
1-skyls toiletter, børnemodeller

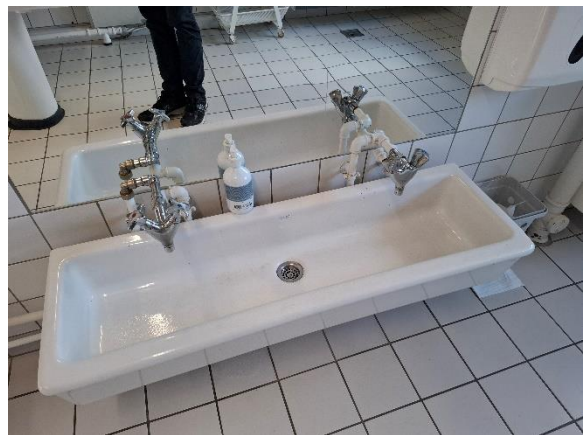
2-grebs armaturer

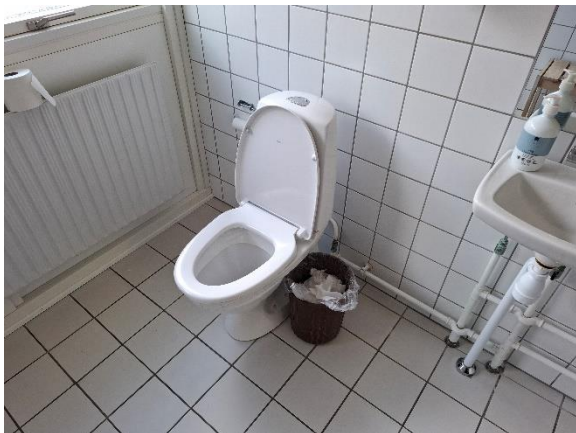
2-skyls toilet til voksentoilettet.

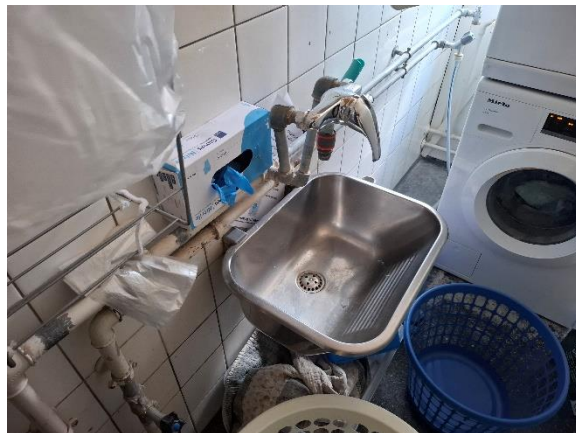
1-grebs armatur i vaskerum

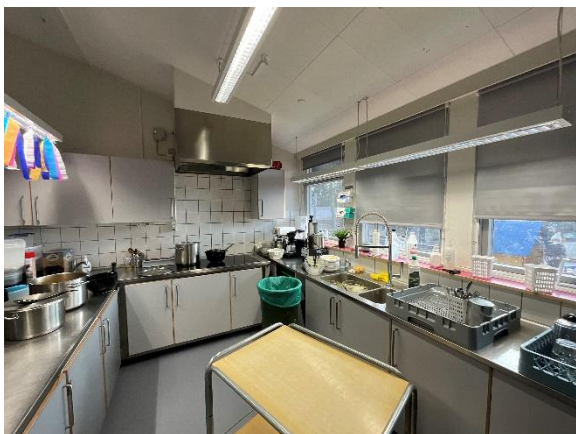
Industrikøkken med stål bordplade.

Køkken i god stand uden mangler.

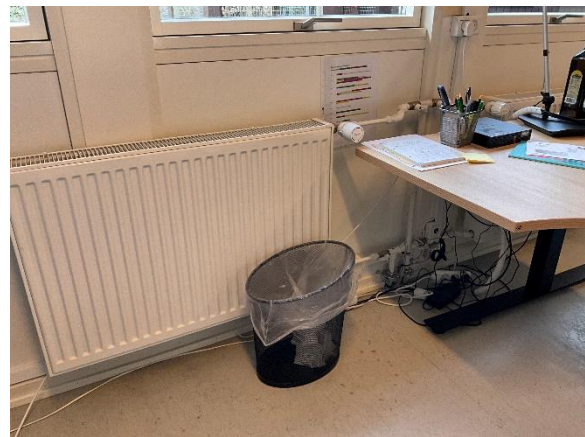
2-strengs radiator anlæg.

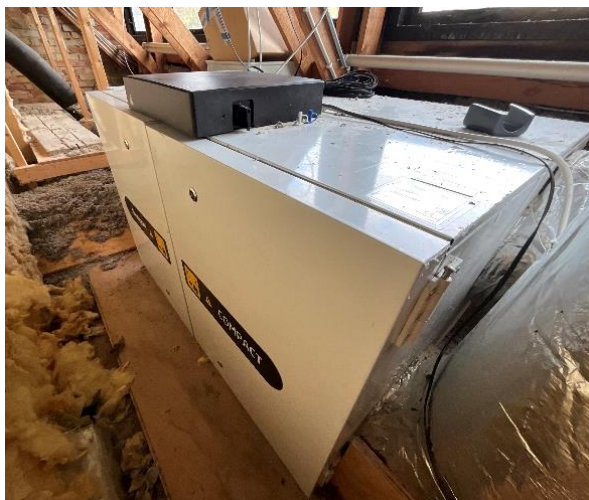
Anlæg fra swegon

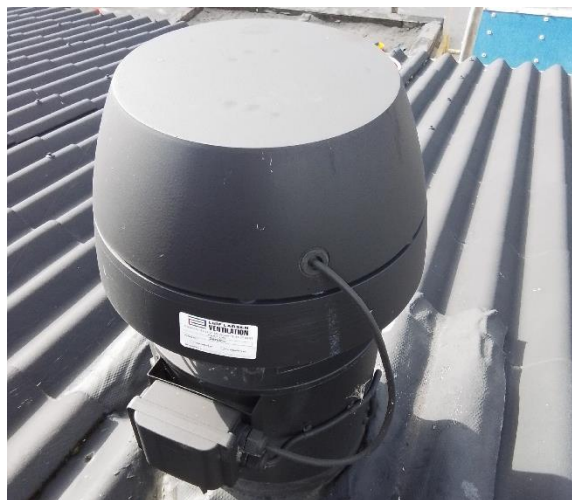
Udsugning til køkken

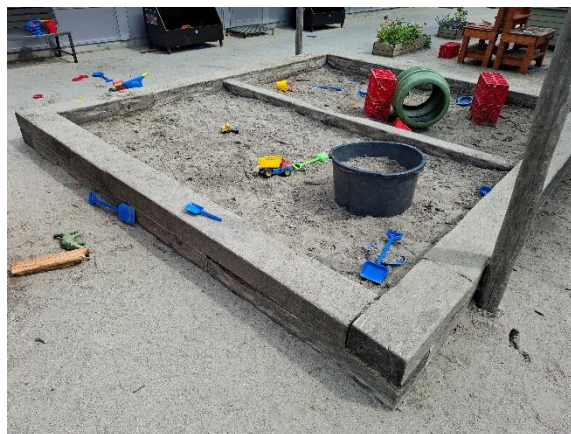
Sandkasser

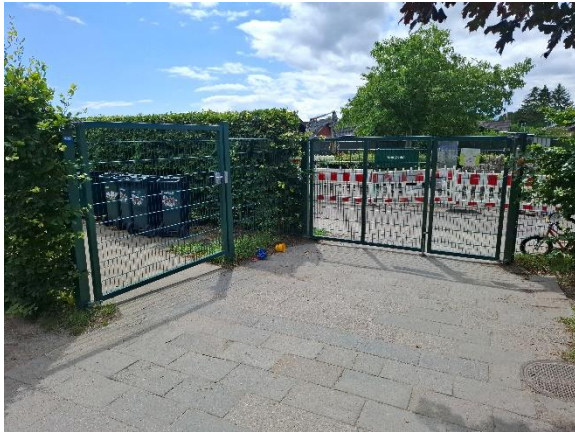
Låger til legepladsen

Låger er funktionsdygtige uden mangler.

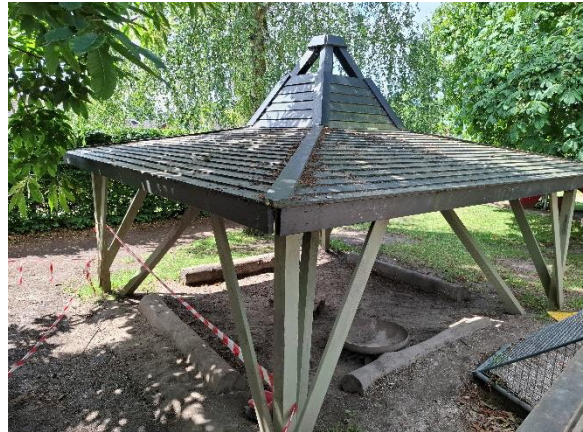
Overdækning med bålplads

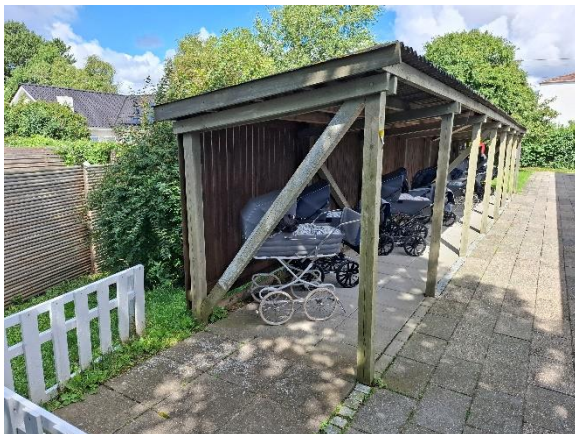
Overdækning mod vest.

| Aktivitet på bygningsdel | Ved.type | Prioritet | Int.val, år | Første år | Omkostning |
|---|---|---|---|---|---|
| Bølgetagplade på overdækning mod vest, bygning 4, skiftes. Kan ske sammen med taget på hovedbygningen. 28 m <sup>2</sup> | Opret. | Lav | 35 | 2030 | 24.000 |

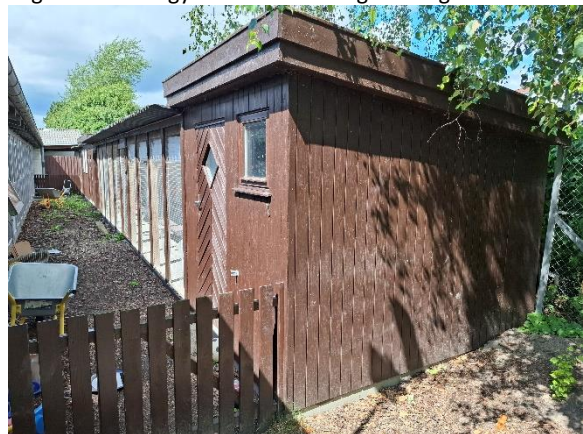
Hønehus og redskabsskur mod nord.

Malede overflader på træværk er i varierende stand. Redskabsskuret synes nymalet, hvor legehus og redskabsskur trænger til behandling.

| Aktivitet på bygningsdel | Ved.type | Prioritet | Int.val, år | Første år | Omkostning |
|---|---|---|---|---|---|
| "Hønsehus" mod nord, bølgeplader og tagpap skiftes. 62 m <sup>2</sup> | Opret. | Lav | 35 | 2045 | 48.000 |

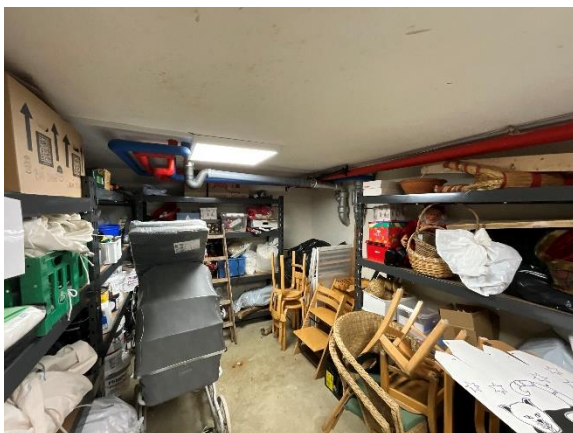
Depot rum 1

Kældertrappe og -gulv i fællesrum er skønnet udført i uisoleret betondæk mod jord. Konstruktions- og isoleringsforhold er registreret på tegningsmateriale.

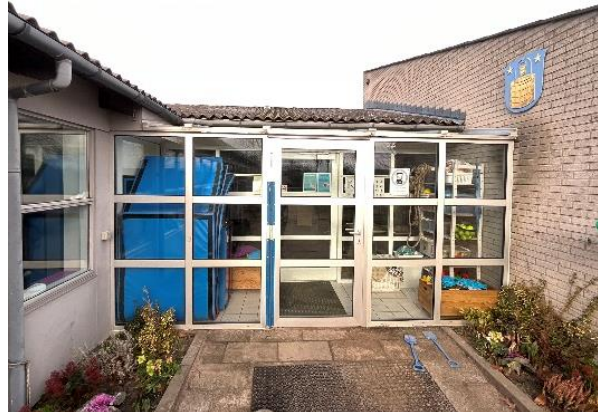
Vindfang i enkelt lags glas
