## Tilstandsvurdering og energiscreening

Hyldebakkegård  
Park Allé 85, 2605 Brøndby

7. februar 2025

Udarbejdet af: Christian Rasmussen, Christian Lundstrøm  
Kontrolleret af: Nikolaj Klein, Christian Lundstrøm  
Dato: 07.02.2025 + 31.07.2025  
Version: 1  
Projekt nr.: 1024991, Tilstandsvurdering og energiscreening  
Kommunale ejendomme i Brøndby kommune

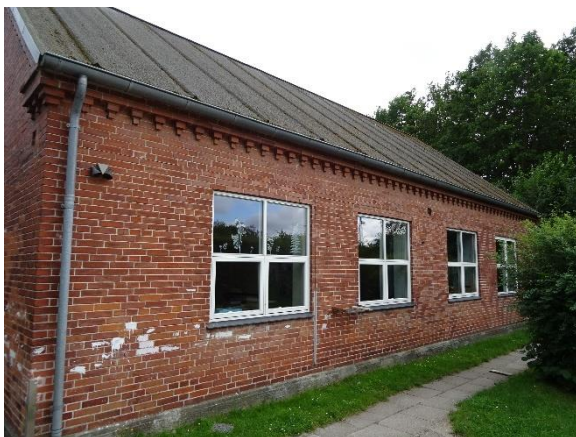
Nordfacade nordfløj

Pladebeklædte facader er generelt i god stand, det anbefales at skruer og plader gås efter med nogle års mellemrum. Det lader ikke til at pladerne får så kraftige stød i dagligdagen at de knækker. Murværk har stedvist skadede fuger fra tidligere ophæng, et nedtaget indgangsparti eller nogen har kradset i fugerne o.l. Den pudsede sokkel har også afskalninger og pudsskader stedvist.

| Aktivitet på bygningsdel | Ved.type | Prioritet | Int.val, år | Første år | Omkostning |
|---|---|---|---|---|---|
| Murværk på bygning nord gås efter og skadede fuger udkradses og omfuges. Døde installationer for bl.a. telefon fjernes inden. Afsat 10 m <sup>2</sup> plus afsætningsbeløb til at fjerne døde installationer. | Opret. | Normal | 10 | 2028 | 22.000 |
| Sokkel på nordfløj gås efter af murer og pudsskader udbedres. Løst puds fjernes og soklen genopføres, mindre revner udhugges og fuges, brutto 27 lbm | Opret. | Normal | 10 | 2028 | 17.000 |

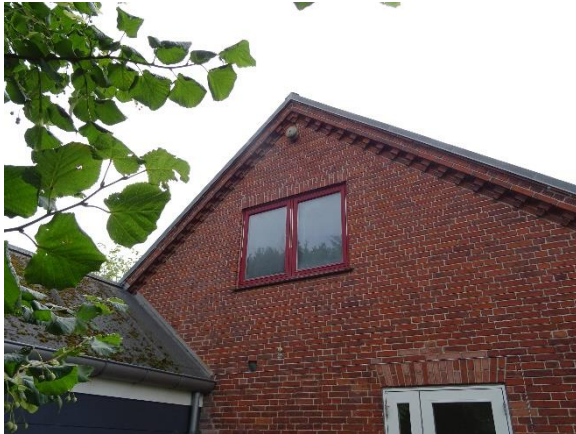
Ældre gavlvindue i træ, øst og vest

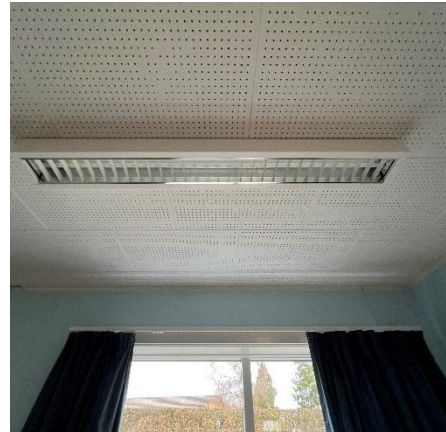
Perforeret gipsplade loft. Huller delvist malet over.

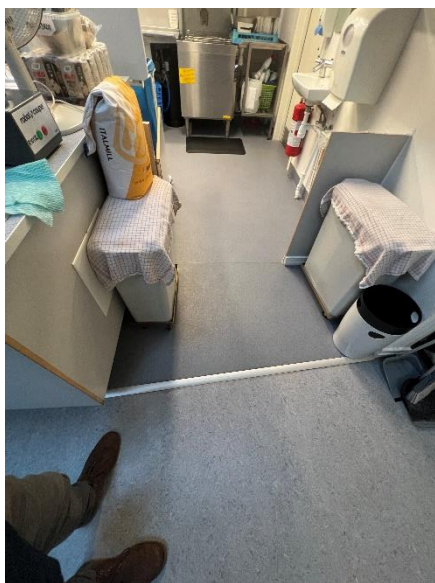
Skridsikkert vinyl i køkkenet

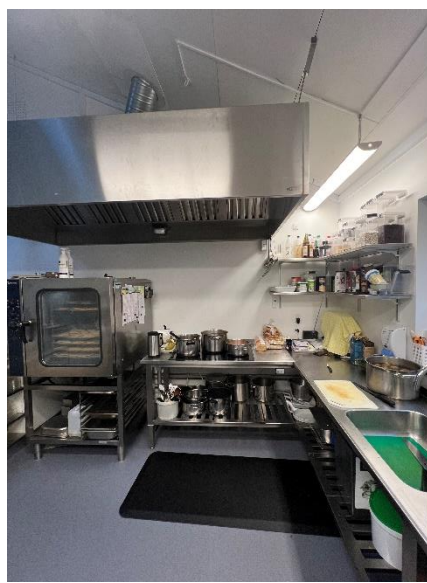
Køkken inventar opstillet på gulv

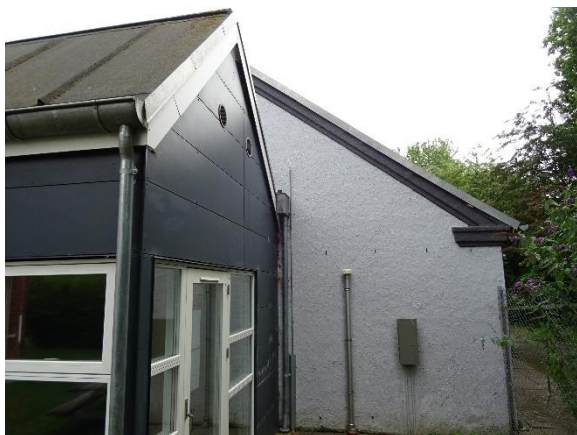
Faldstammeudluftning, nordvestgavl

De fleste kloakledninger i jord må formodes at stammer fra renovering i bl.a. 2008. Faldstammeudluftning ved nordvest gavl er af nyere dato og slutter i et PVC kloakrør hvilket underbygger denne formodning.

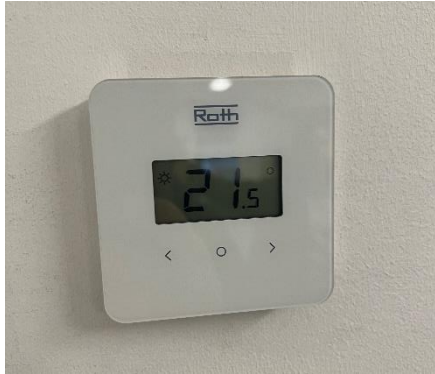
Der sidder rumfølere og displays med CO2 niveau på nogle stuer. CO2 displays har sort skærm. Derudover er der nogle ældre ventilatorstyringer som vurderes ude af drift.

Ventilatorstyring, alle indikatorlamper er slukkede

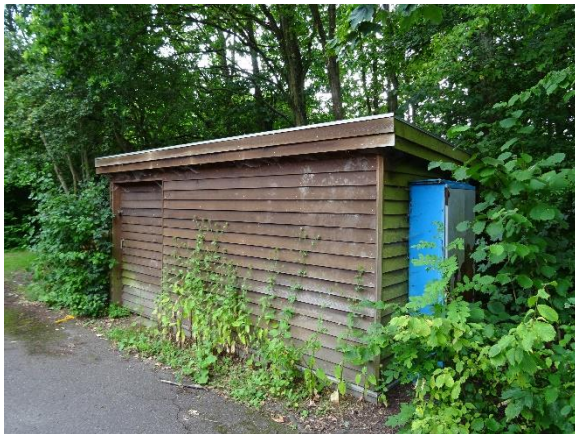
Udhus mod vest er klinkbeklædt og med tagpap. Tagnedløb afvander på terræn.

| Aktivitet på bygningsdel | Ved.type | Prioritet | Int.val, år | Første år | Omkostning |
|---|---|---|---|---|---|
| Udhus vest på grunden, tagnedløb føres til faskine. Kræver ansøgning om tilladelse inden. Prioriteres højt da der afvandes til skade for sokkel og træværk nu. | Opret. | Høj | Engangs | 2026 | 17.000 |

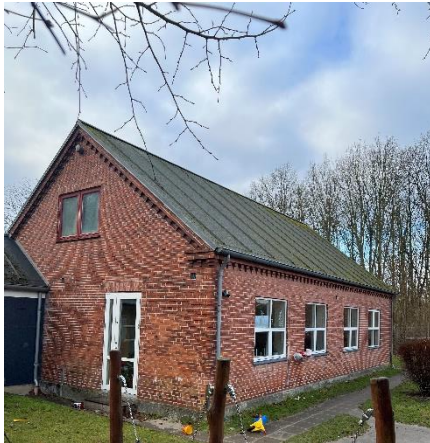
Nordfløj

Østfløj er opført og isoleret iht. BR05 i 2008 med 300 mm isolering.  
 Nordfløjen er i 1 stens massiv ydervæg som er indvendigt isoleret med 150 mm.  
 Vestfløjen, den pudsede bygning, er 1½ stens massiv ydervæg.

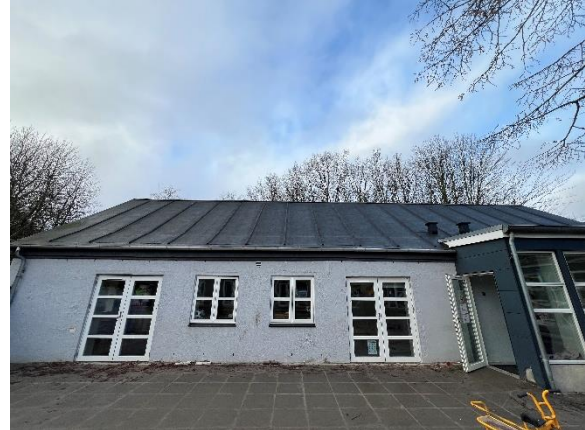
Vestfløj ombygget i 1996

| Forslag | Forsyn. | Invest. kr. | Besp. kr./år | TBT år |
|---|---|---|---|---|
| Udvendig efterisolering af pudsede ydervægge med 100 mm til U=0,18. Kræver ændring af tagkonstruktion, flytning af vinduer/døre og en robust fender til at modvirke pudsskader fra stød | Fjv | 175.000 | 4.064 | 43 |

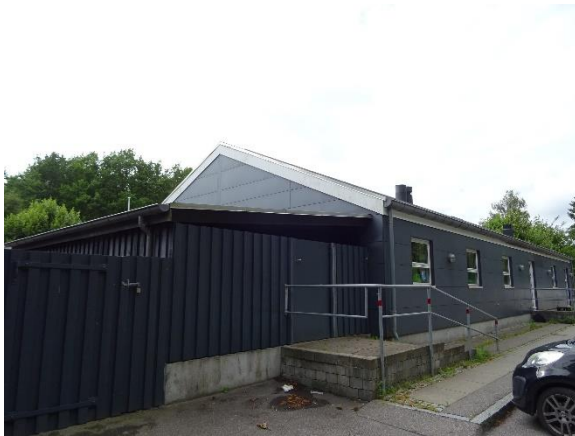
Østfløj, opført 2008

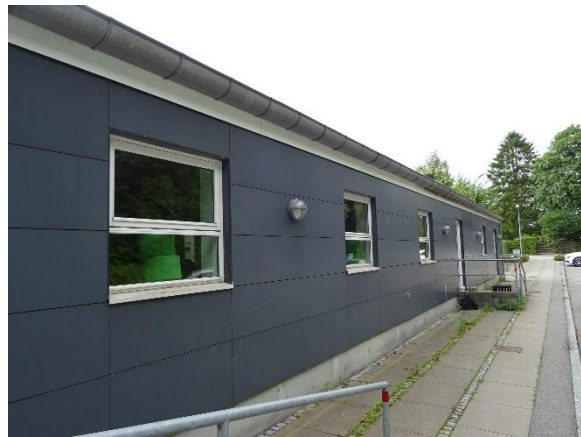
2-lags energiruder 2008

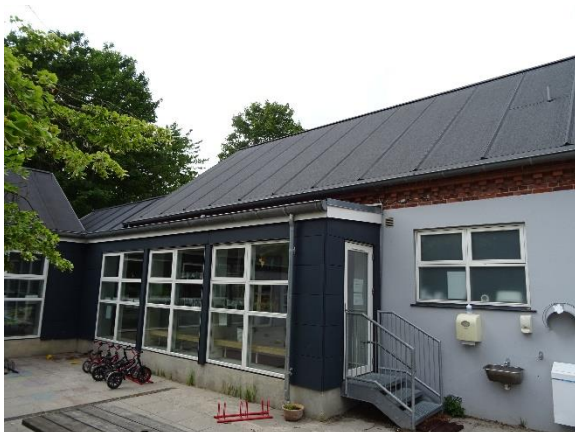
3-lags energiruder 2018

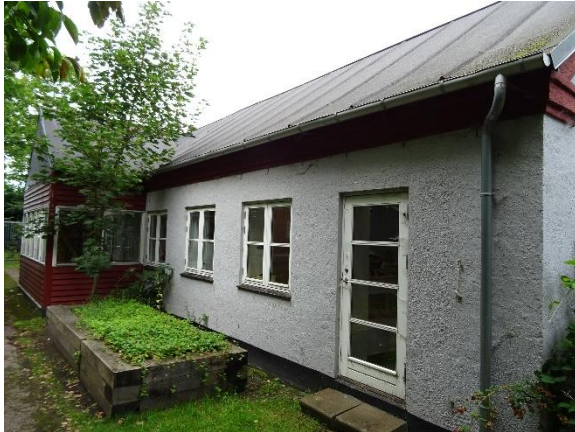
Tilsvarende vinduer med termoruder i vestfløj er en yderdør i vestfløjen også monteret med termoruder fra 1996 i trædør.

Yderdør med termoruder, vestfløj

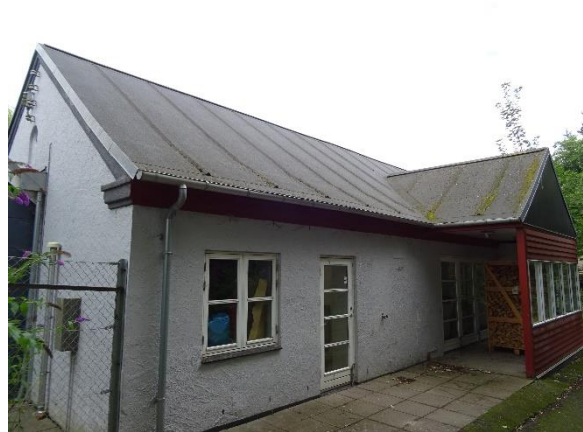
Yderdør med termoruder

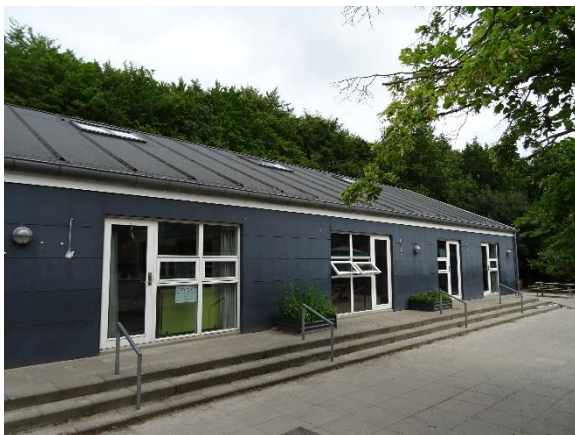
Yderdøre med energiruder

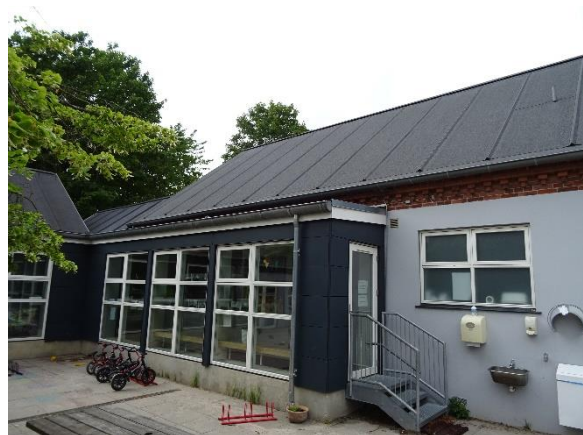
Yderdør og glaspartier med energiruder

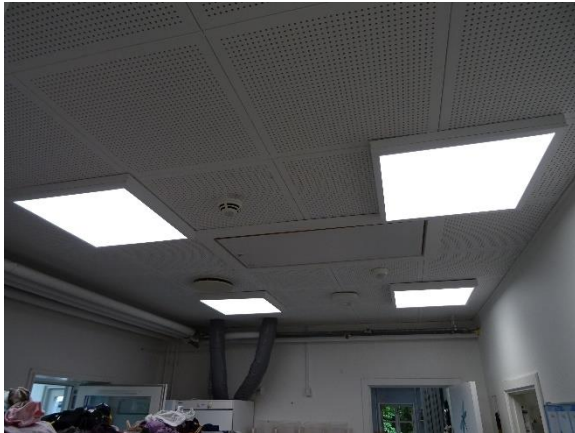
40 W LED paneler

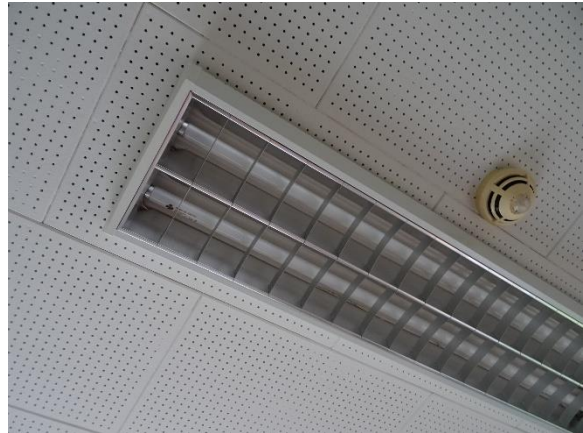
Belysning er blandet LED og HF-armaturer med 28/36 W lysstofrør.

2 x 36 W lysstofrør

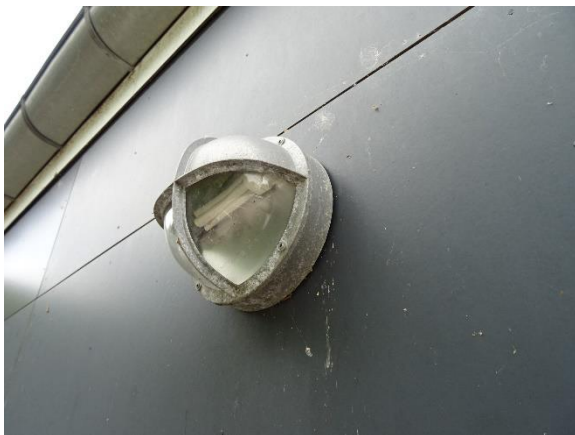
Udvendige skotlamper er monteret med kompaktlysstofrør, anslået 15 W.

Udvendig skotlampe med lysstofrør

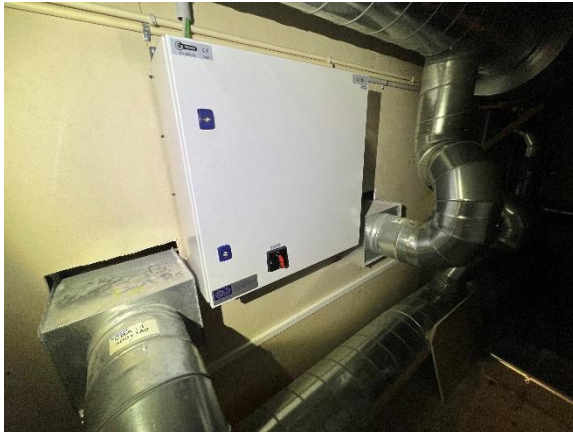
Der er automatik for vejrkompensering af varmeanlæg og styring af ventilationsanlæg.

Automatik for ventilation
