## Tilstandsvurdering og energiscreening

UCN 10. Klasseskolen  
Nykær 44, 2605 Brøndby

11. september 2025

Udarbejdet af: Martin Fester  
Kontrolleret af: Claudia Schulz, Diana Georgeta Bratbo  
Dato: 11.09.2025  
Version: 1  
Projekt nr.: 1024991, Tilstandsvurdering og energiscreening  
Kommunale ejendomme i Brøndby kommune

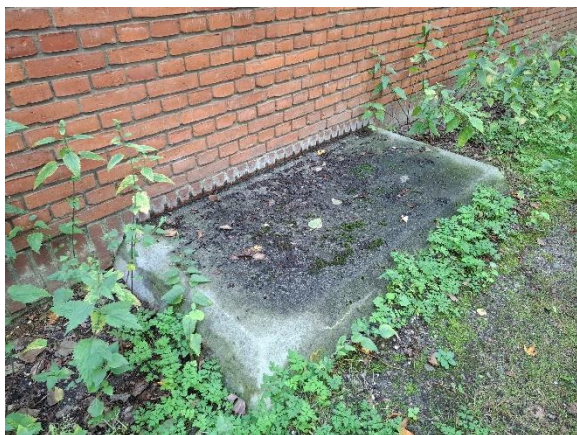
Aflukket lyskasse mod nord.

Kælderen er generelt tør og uden fugtskader som følge af indtrængende eller opstigende fugt. Det oplyses at der er igangværende skimmelproblematik i de to biografer på grund af manglende ventilering af lokalerne. Lyskasser er åbnet delvist op for at ventilere rummene som en midlertidig løsning. Der er tegn på opstigende vand i flere af de besete lyskasser.

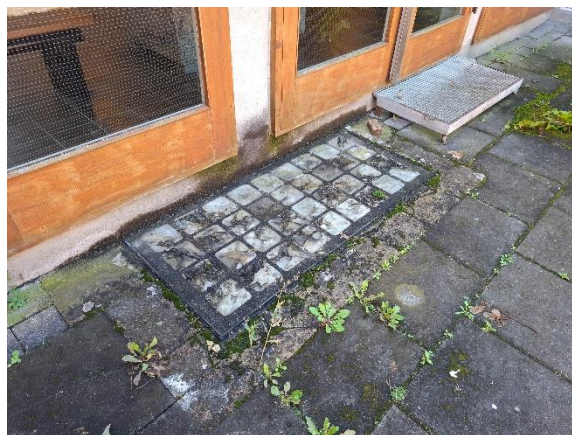
Lyskasse med glasbyggesten

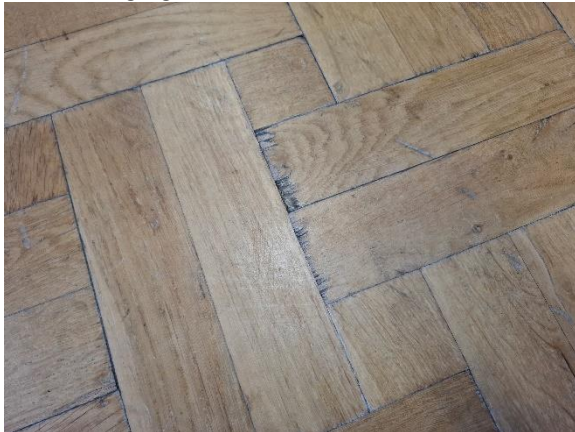
Gulve i gymnastiksal er slidt og trænger til vedligehold.

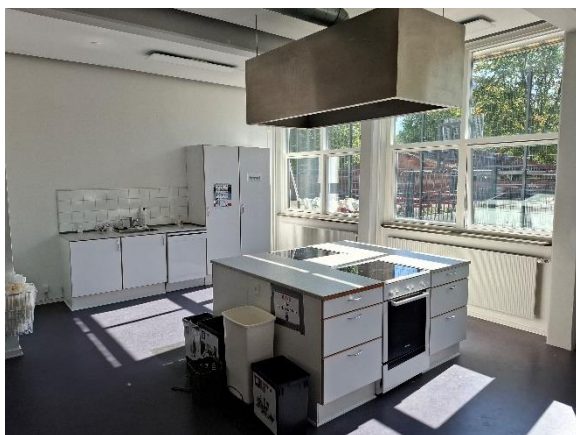
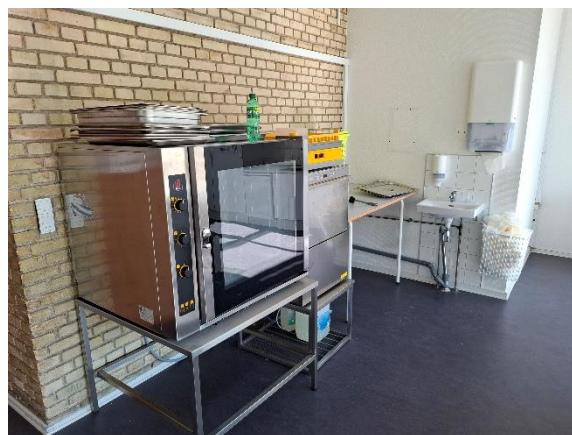
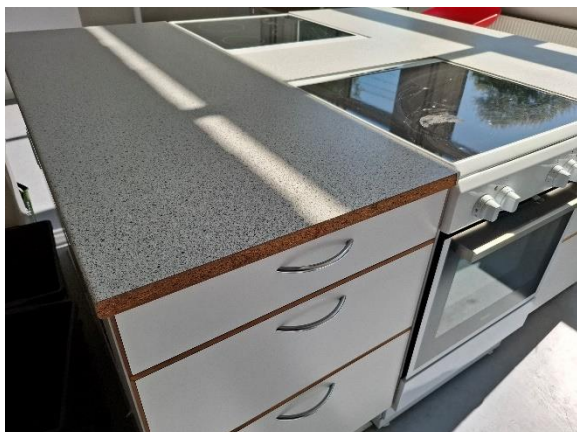
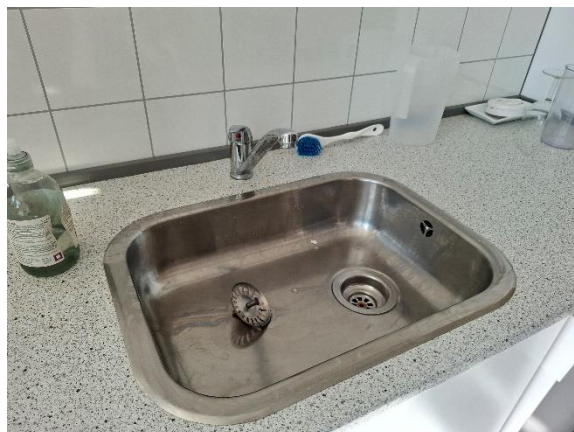
Skolekøkken

Ovn og opvask i skolekøkken

Elementer i skolekøkken

Vask i skolekøkken

Skolekøkkenet er uden mangler og der er ingen oplysninger om funktionsmangler. Køkkenet må forventes at have en restlevetid på 20-25 år.

| Aktivitet på bygningsdel | Ved.type | Prioritet | Int.val, år | Første år | Omkostning |
|---|---|---|---|---|---|
| Udskiftning af skolekøkken | Opret. | Normal | 25 | 2045 | 275.000 |

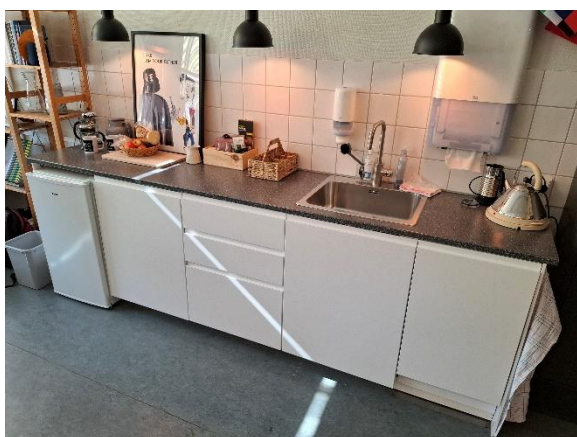
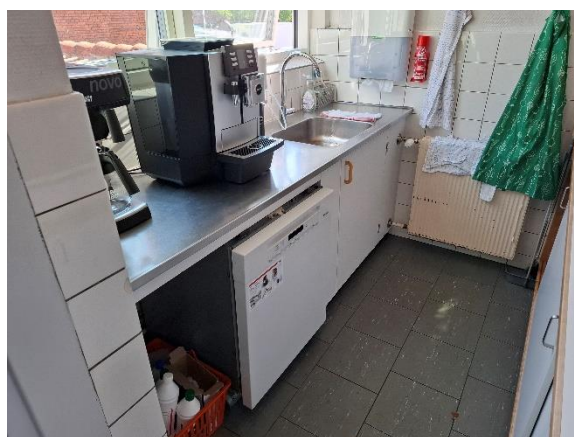
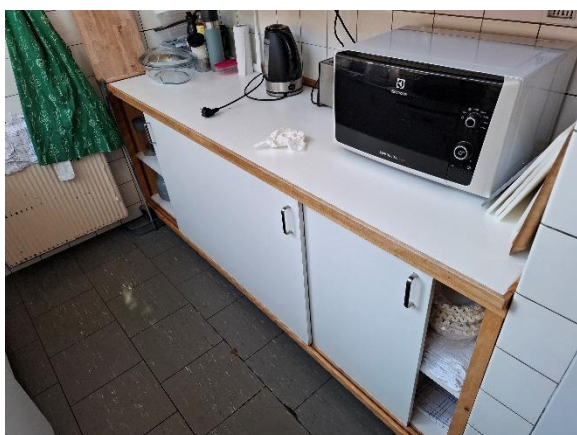
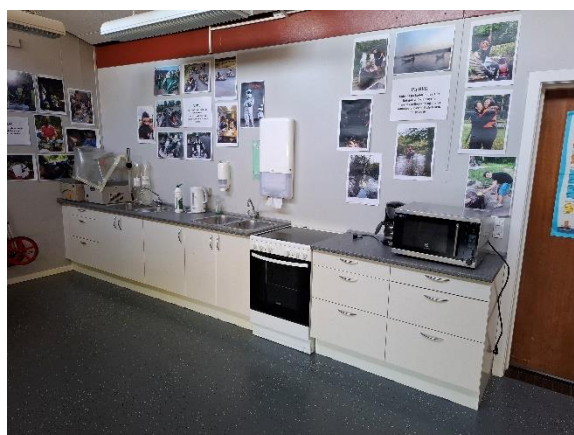
Tekøkken i administration

Tekøkken i lærerværelse

Tekøkken i matematikbygningen

Tekøkken i administrationen, lærerværelset og matematikbygningen er uden større mangler. Der ses enkelte mindre slidmærker i fronter og på bordplader.

| Aktivitet på bygningsdel | Ved.type | Prioritet | Int.val, år | Første år | Omkostning |
|---|---|---|---|---|---|
| Løbende udskiftning af løsdeler, tekøkkener, 3 stk. | Opret. | Normal | 5 | 2031 | 17.000 |

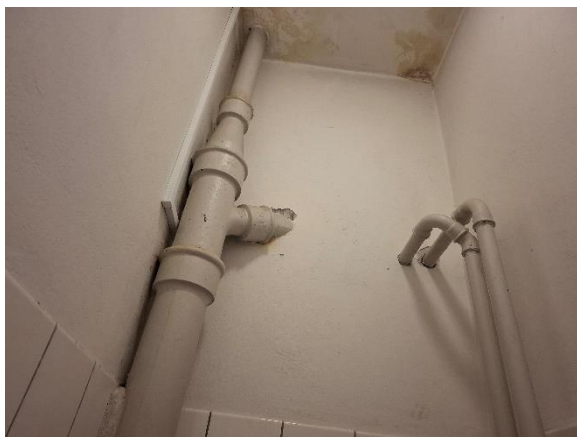
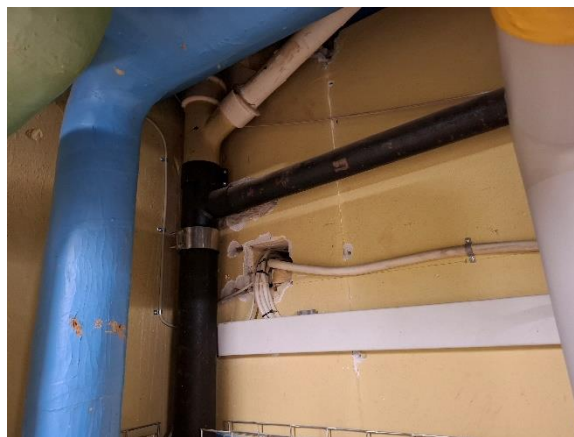
Oprindelig faldstamme

Oprindelig faldstamme partielt udskiftet.

Generelt er afløbsrør uden større mangler. Installationen er udskiftet partielt. Der ses rustpletter på den oprindelige installationen som vurderes at have udtjent sin teoretisk forventede levetid. Oprindelige afløbsrør må forventes at skulle skiftes inden for 10-15 år. Udskiftningen anbefales fremrykket hvis omfanget af problemer ved disse er eskalerende.

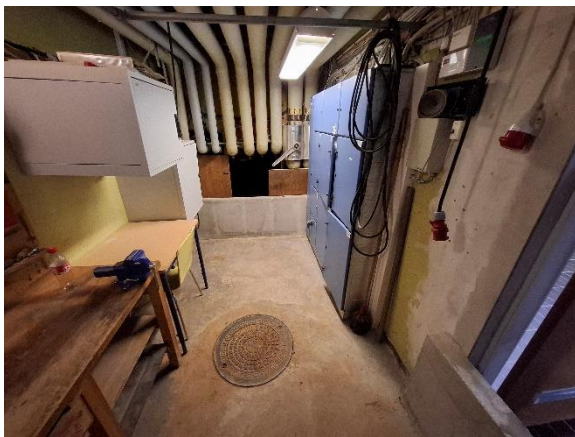
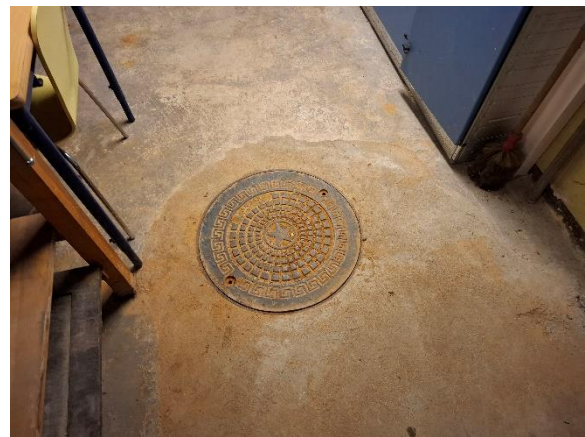
Brønd i kælder i nordfløj.

Det blev oplyst at der tidligere har været vand i kælderen grundet opstigende vand fra kloakken gennem en brønd placeret ved hovedtavle. Efter seneste tilfælde er der muret sikring ved dør og krybekælder for at begrænse skaderne. Hovedtavlen står inden for denne sikring og er dermed yderligere udsat. Det anbefales at sikre hovedtavlen snarest muligt.

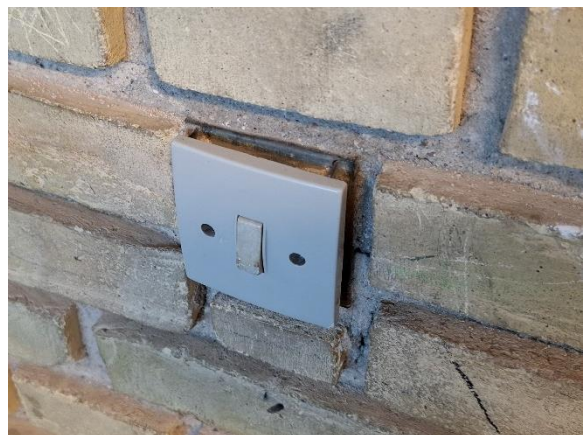
Gammel afbryder

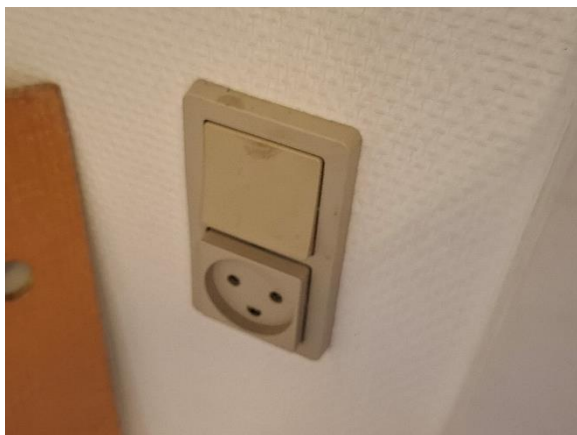
Ældre stikkontakt

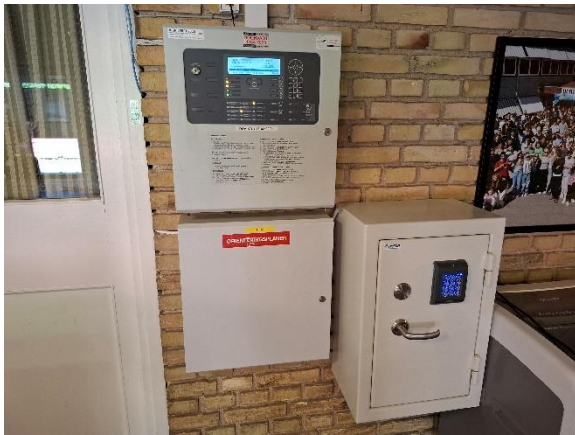
ABA central fra 2020

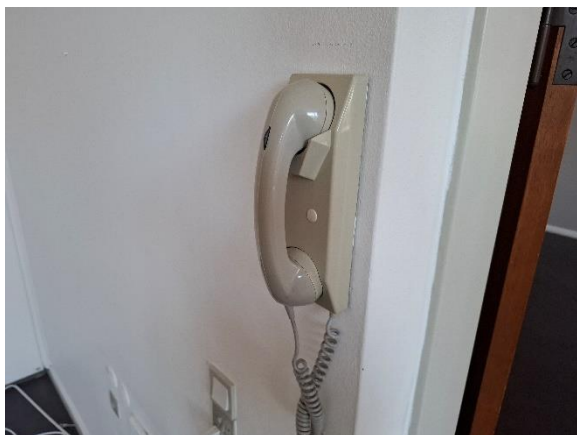
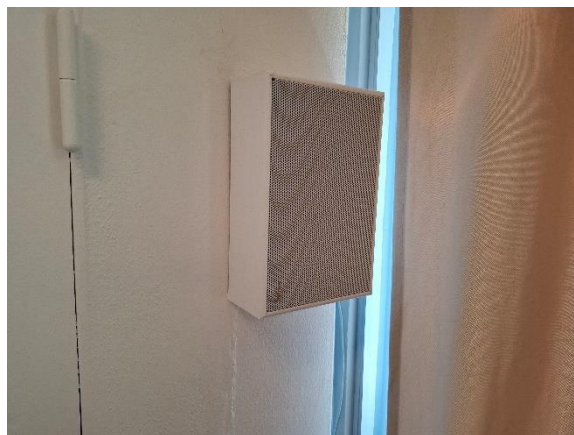
Ældre kaldeanlæg er ifølge driften fuldt funktionsdygtigt

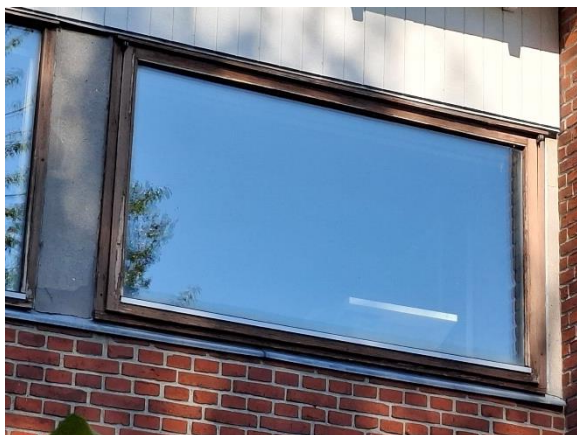
Vinduer i bygningerne er udført med termoruder med kold kant fra 1985 og 1992.

Vindue til sal

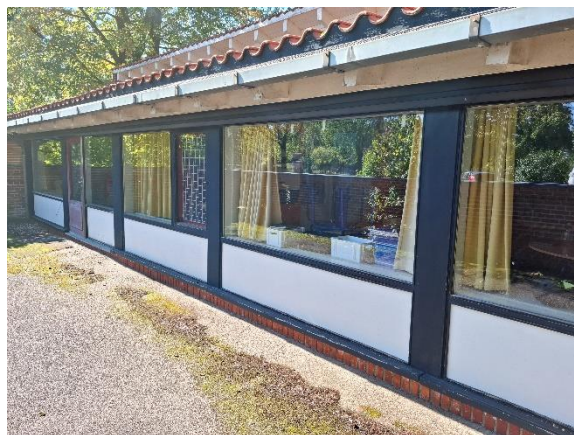
Vinduespartier i matematikbygningen.

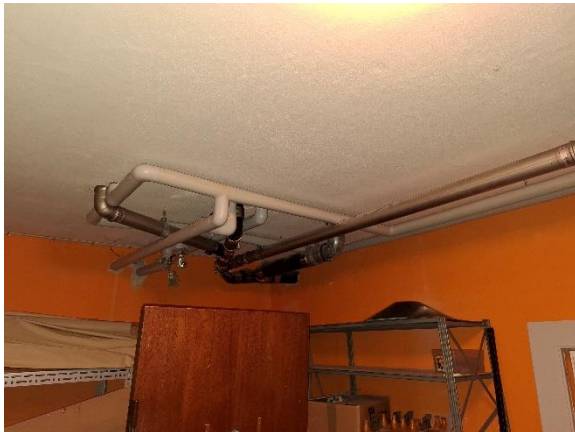
Etageskillelse mod uopvarmet kælder i nordfløj er udført i beton med uisoleret gulvopbygning.

Etagedæk over kælder
