## Tilstandsvurdering og energiscreening

Brøndby Strand Skole Udskoling  
Dyringparken 1, 2660 Brøndby Strand

26. august 2025

Udarbejdet af: Christian Lundstrøm, Jacob Skov Christiansen, Martin Fester og Martin Hinsch  
Kontrolleret af: Diana Georgeta Bratbo, Claudia Schulz  
Dato: 26.08.2025  
Version: 1  
Projekt nr.: 1024991, Tilstandsvurdering og energiscreening  
Kommunale ejendomme i Brøndby kommune

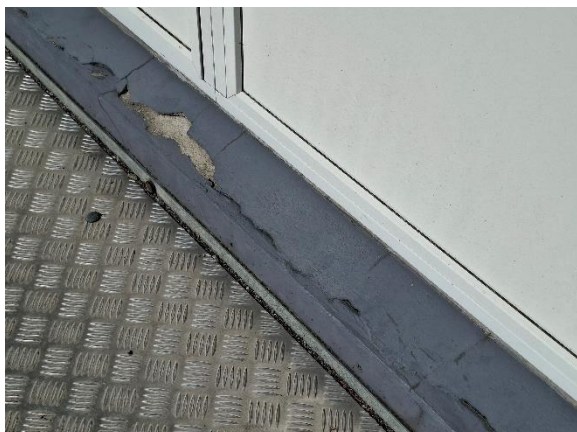
Sokler er afskallet eller med begyndende afskalninger flere steder.

| Aktivitet på bygningsdel | Ved.type | Prioritet | Int.val, år | Første år | Omkostning |
|---|---|---|---|---|---|
| Udbedring af betonskader på skolens sokler, i år | Opret. | Kritisk | Engangs | 2027 | 44.000 |

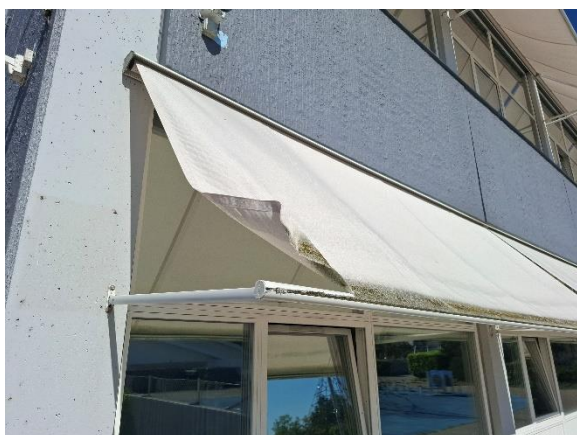
Markisestof gået fra på markise ved hovedindgang

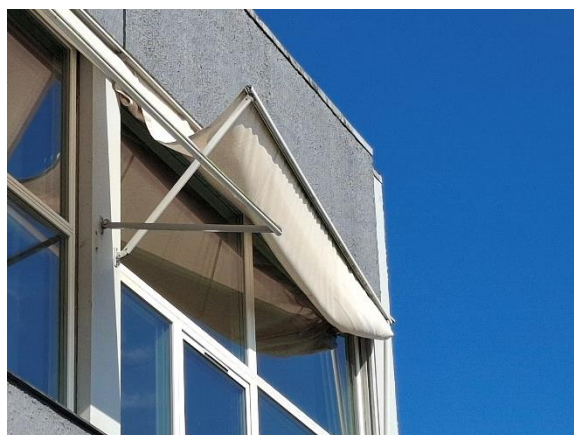
Markise på den tidligere tandlæge er uvirksom

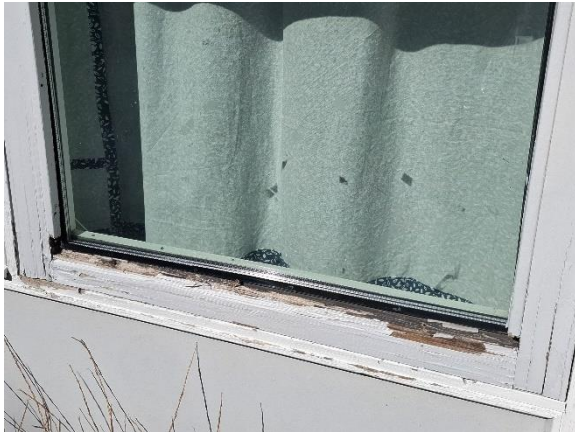
Vinduesramme i facadeparti i SFO er med råd i glasliste og ramme.

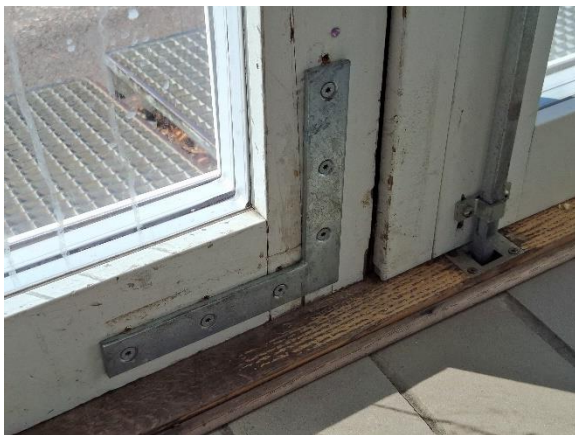
Ødelagt låseblok på dør til indre gård.

Skolens døre til udearealer bærer præg af hårdt slid, forsøg på indtrængen og generelt hærværk. Mange døre er med flækket træværk og enkelte steder er låseblik skadet eller knækket, hvilket betyder at dørene ikke lukker korrekt. Dørene vurderes at skulle udskiftes inden for 5-10 år.

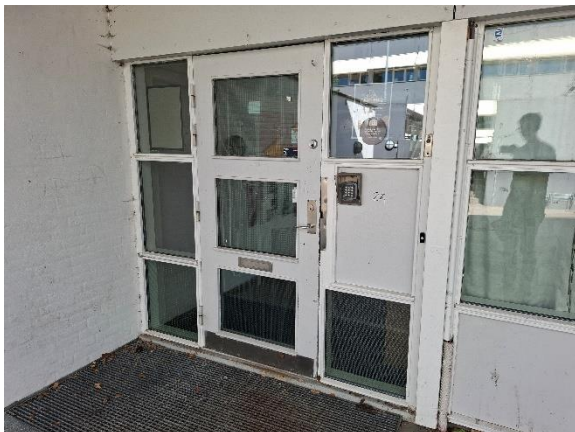
Adgangsdør til SFO er med flækket karmstykke og midlertidig reparation.

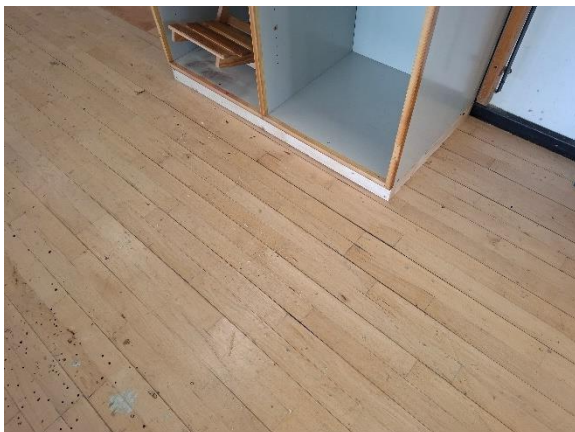
Parketgulv i sløjdløkkale har rejst sig i kanterne.

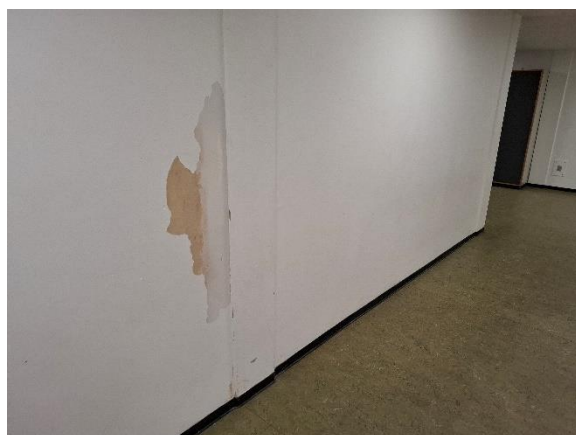
Slidte vægoverflader.

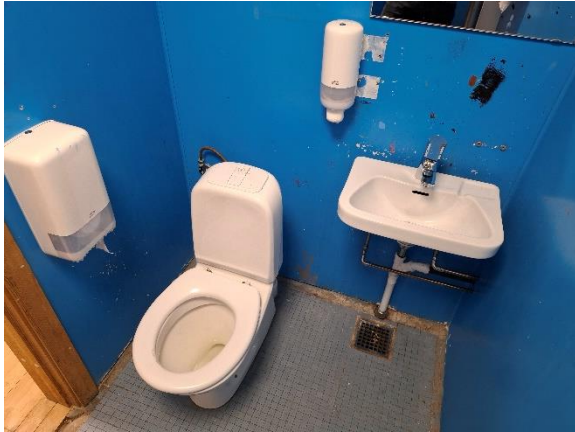
Ældre toilet til billedkunst/sløjde lokale

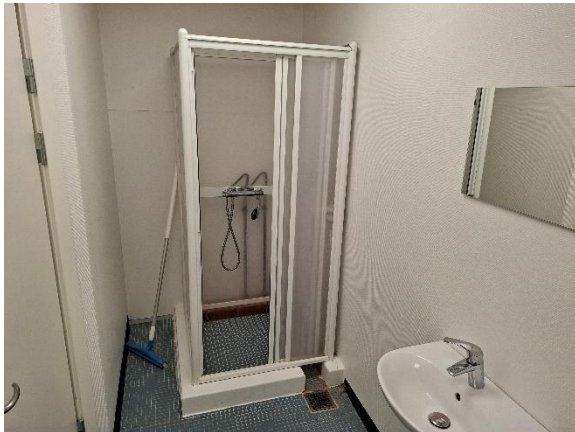
Ældre brusekabine i oprindelig bruseniche

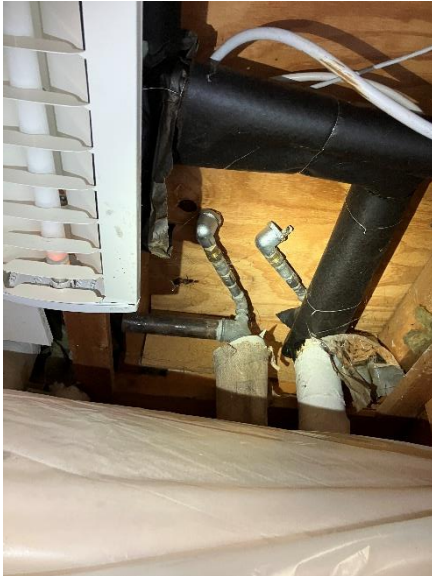
Automatisk udluftere fungerer kun hvis de er korrekt installeret

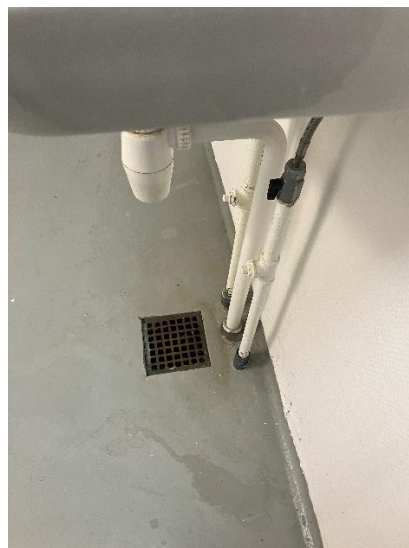
Galvaniseret vandør

De oprindelige installationer i idrætshal, samt skole – der er udført i galvaniseret.

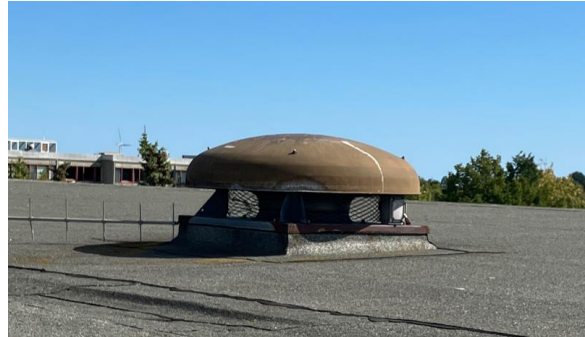
Tagventilator udsugning, alder ukendt men formentligt fra opførselsåret 1973

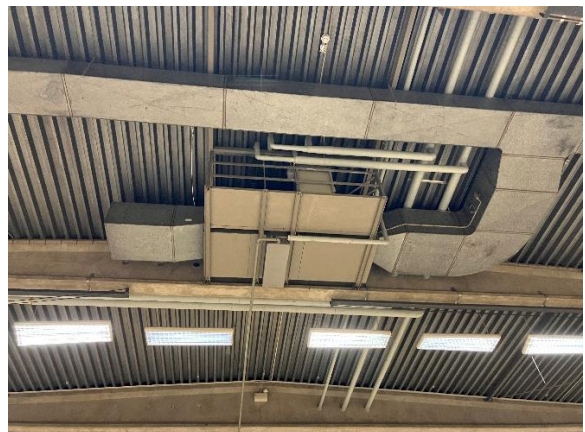
Ingen adgang uden hjælpemidler.

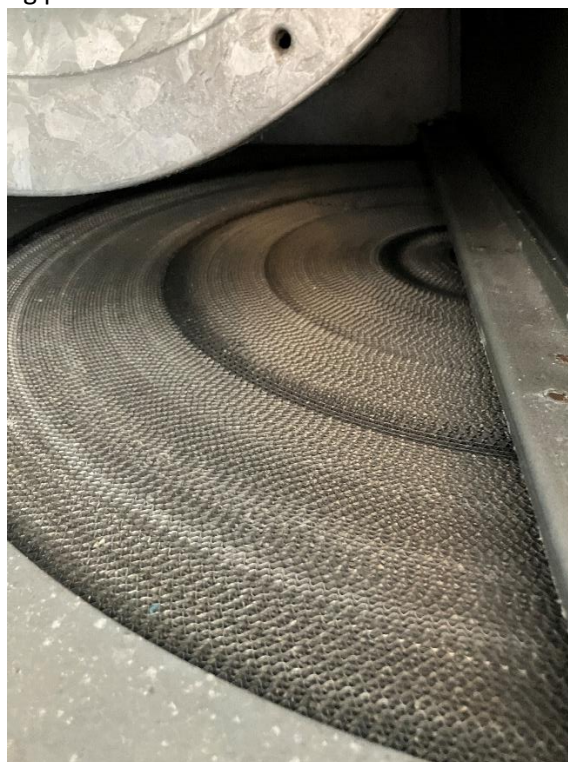
Rotorveksler tilstand vurderes fin.

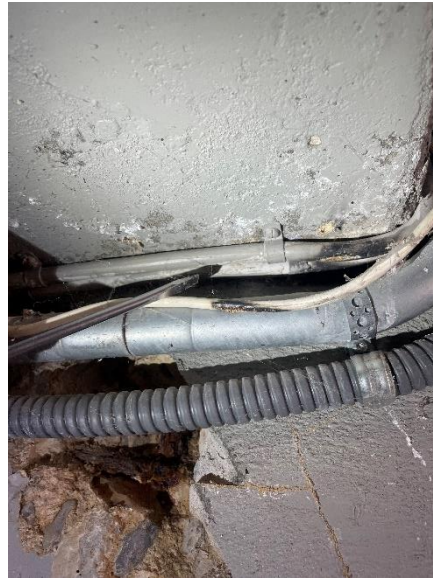
Brændt kabler

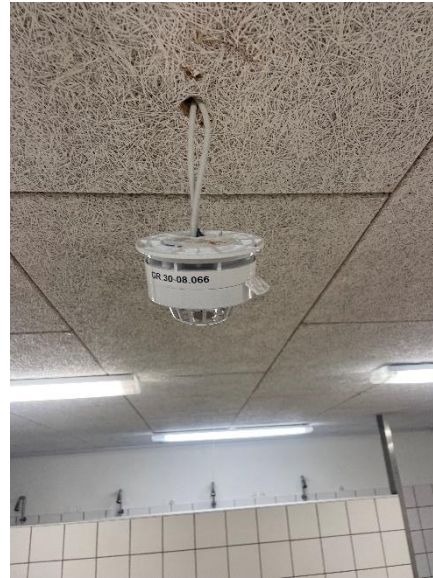
Ikke fastgjort ABA-melder

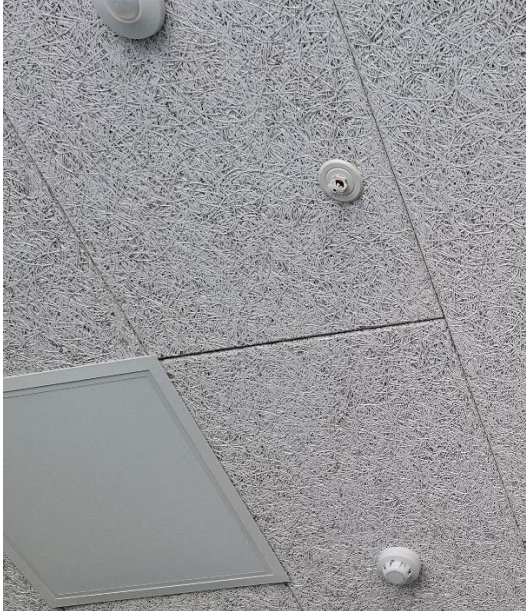
| Sprinkler central | Sprinkler dysse i loft |

Selve anlægget bærer ingen tegn på skader eller større slid grundet vandets stilstand i rørene. Det anbefales der foretages en langtidsinspektion af rørsystemet jf. DBI's Retningslinje 251/4001.

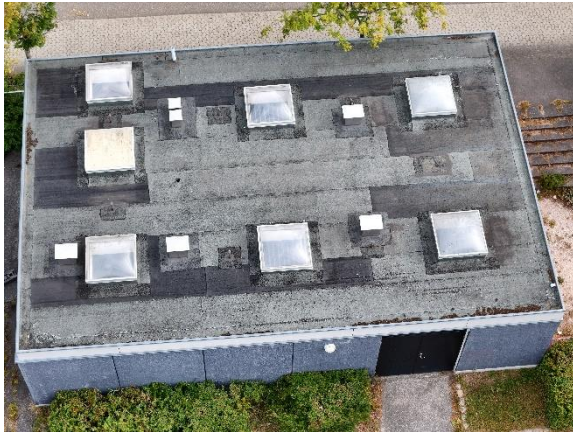
Skur nord for skolen med lapninger på tagflader

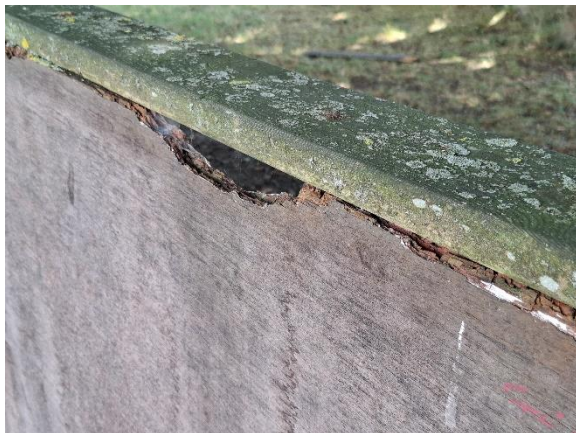
Nedbrudt træ i bande til boldbane til SFO

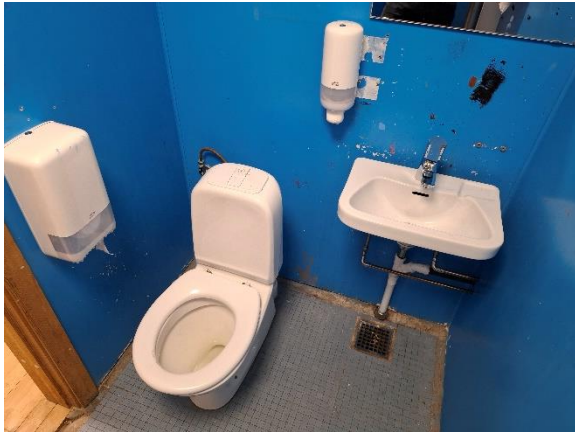
Ældre toilet til billedkunst/sløjde lokale

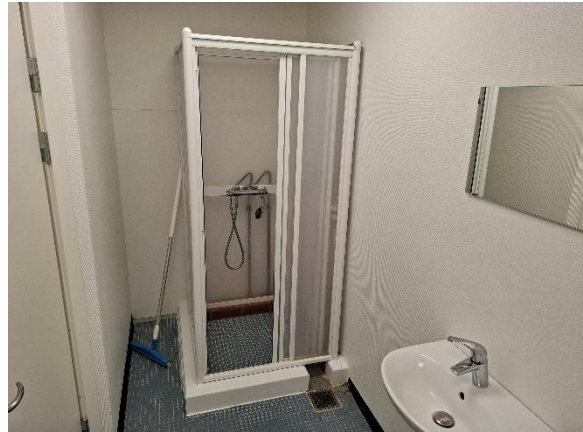
Ældre brusekabine i oprindelig bruseniche

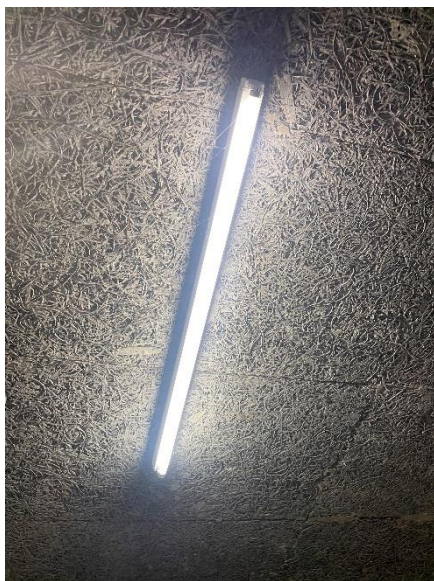
Belysning er overvejende LED belysning, men de sidste 20% anslås at være med ældre armaturer.

Ældre belysningsarmatur

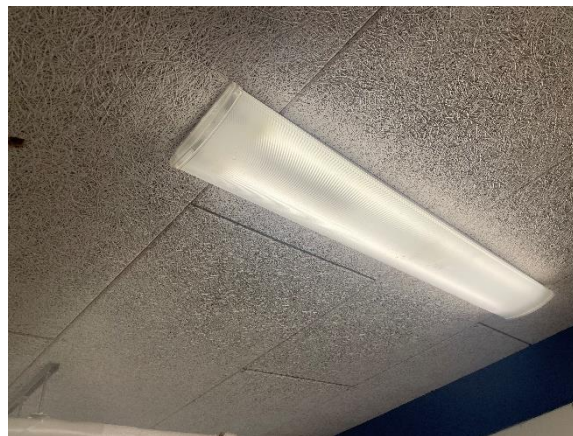
Ældre belysningsarmatur
