## Tilstandsvurdering og energiscreening

Højvær Byggelegplads (Kun Hovedhus)  
Højvær 45, 2605 Brøndby

14. oktober 2025

Udarbejdet af: Jacob Skov Chr.  
Kontrolleret af: Diana Georgeta Bratbo, Anders Rathje Kjær Lorentzen, Claudia Schulz  
Dato: 14.10.2025  
Version: 1  
Projekt nr.: 1024991, Tilstandsvurdering og energiscreening  
Kommunale ejendomme i Brøndby kommune

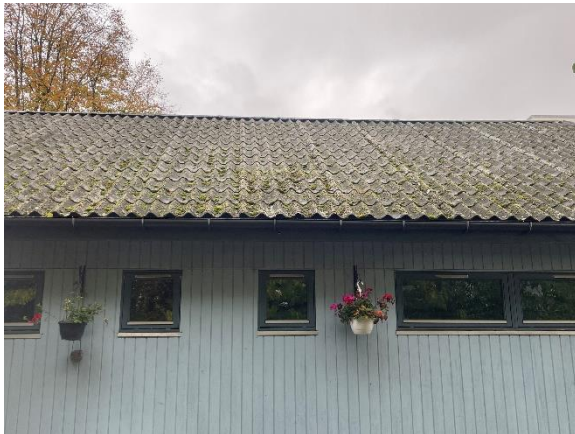
Taget set fra den ene facade

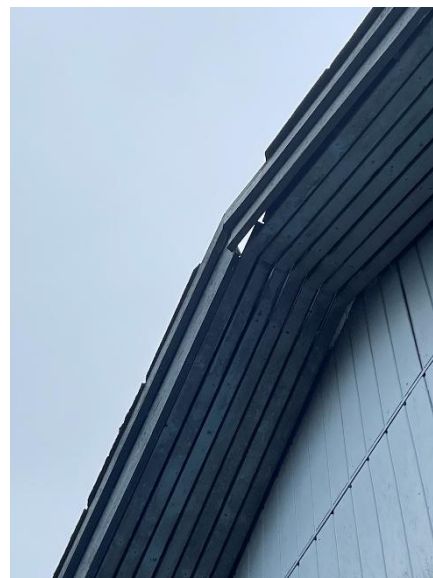
Hul i tag og underside udhæng

Der er registreret skader på tagplader og mangler på tagrykken. Der er registreret en del hvepsebo på loftet dog døde grundet årstiden.

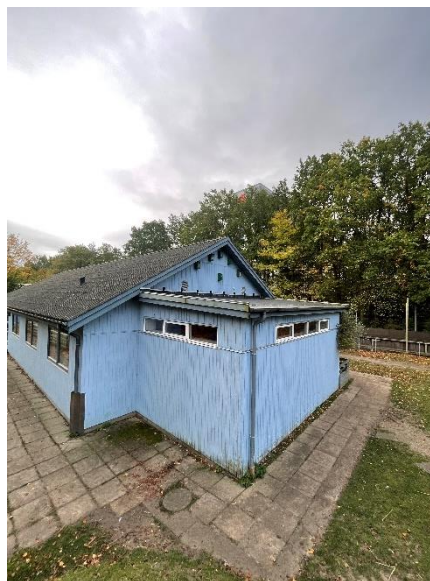
Taget på tilbygningen set fra legepladsen

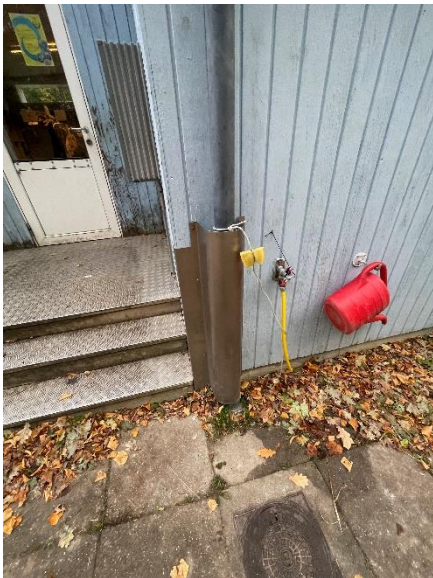
Facade set fra indgangen

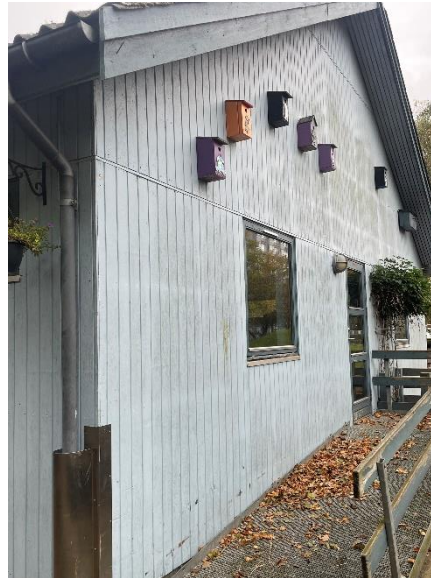
Endegavl set fra sydsiden.

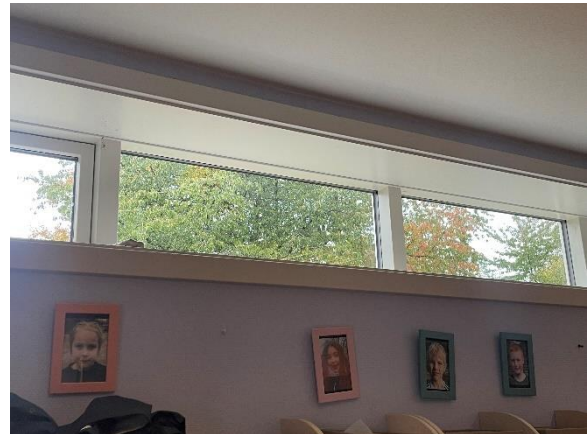
Energiruder fra 2012 i tilbygningen

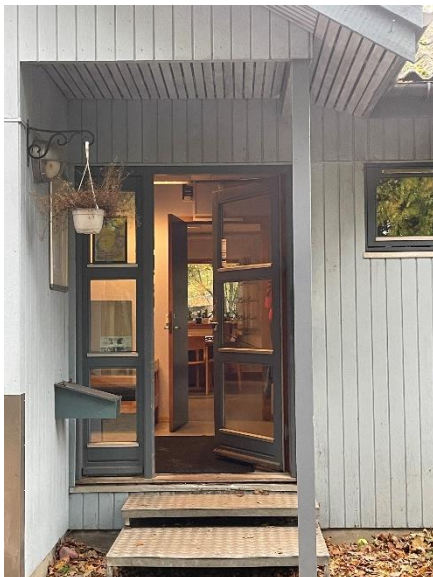
Hoveddør i syd facaden med sideparti

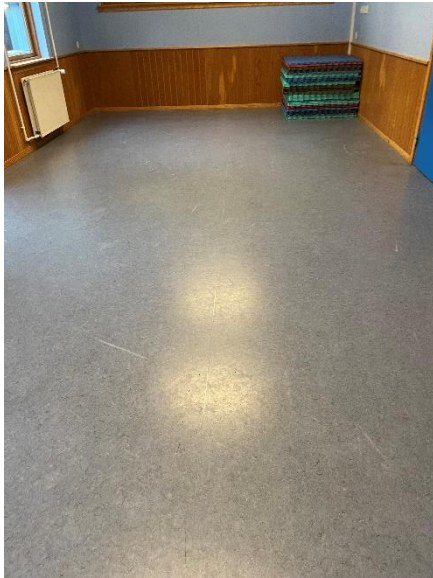
Linoleumsgulv i stor sal i østlige del af oprindelige bygning

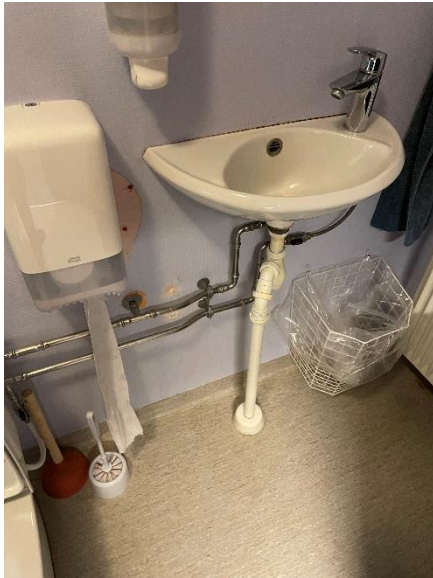
Håndvask med vandhane i voksentoilet

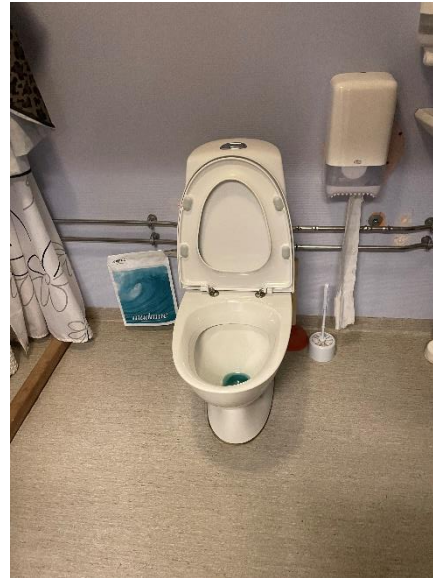
Nyere toilet med skyls funktion i voksent toilet.

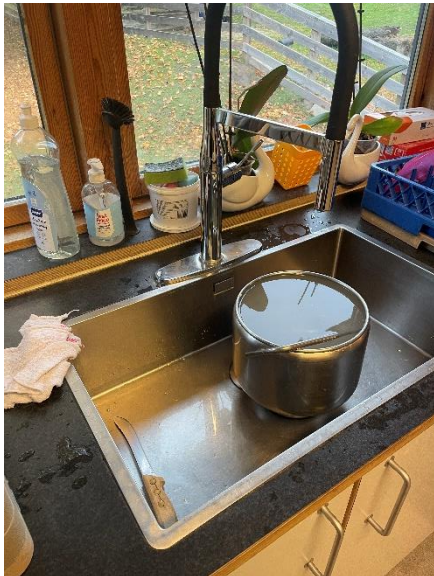
Håndvask i køkken

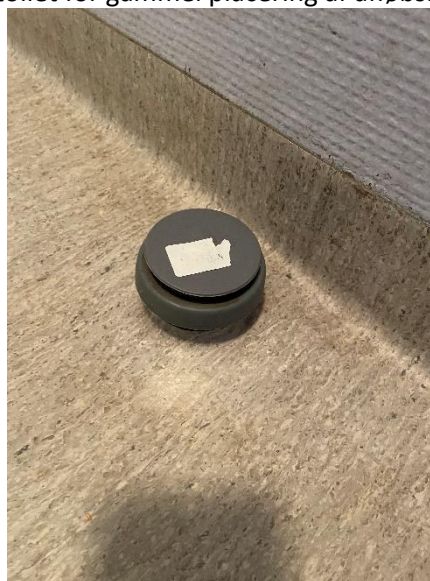
Afblændet gennemføring

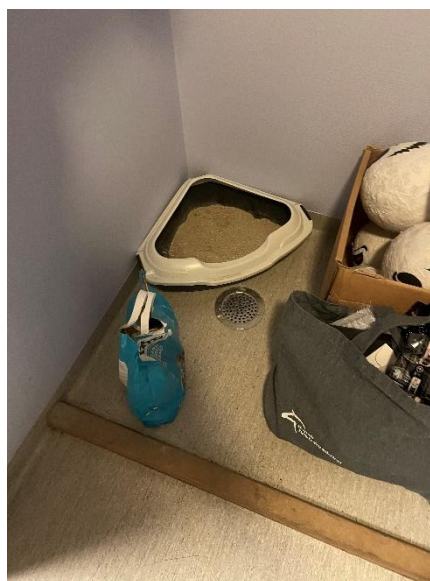
Gulvafløb i bad.

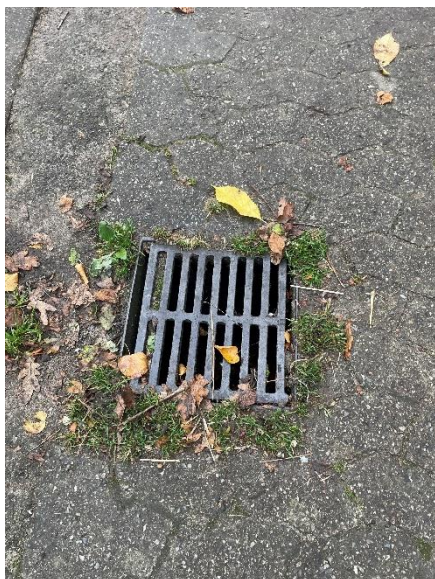
Regnvejs brøndrist

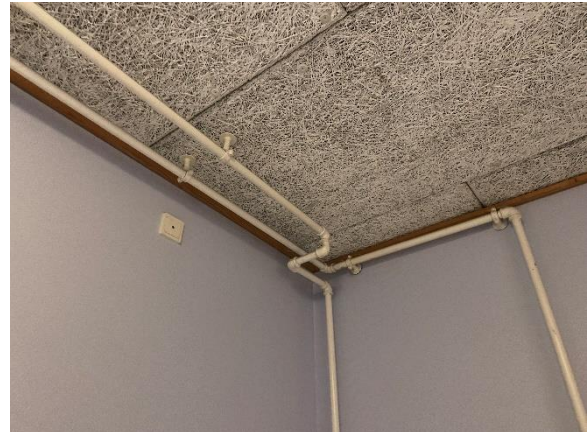
Synlige vandrørs installation

Der er ikke registreret utætheder eller tæringer i systemet i bygningen. Rørinstallationer har en del levetid tilbage. Vand installationen er i generelt fin stand. Pumpen er fra 2024 og helt ny. Slangevinder bør udskiftes når 1 års eftersynskrav bliver aktuelt.

| Aktivitet på bygningsdel | Ved.type | Prioritet | Int.val, år | Første år | Omkostning |
|---|---|---|---|---|---|
| Udskiftning af stålrørs installation efter forventet levetid, ca. 80-100 lmb | Opret. | Lav | 50 | 2048 | 96.000 |

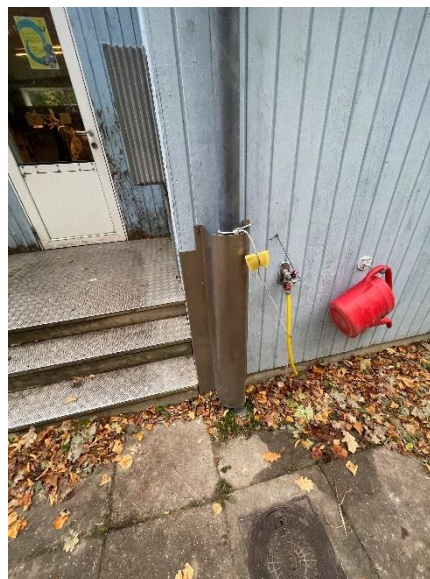
Udvendigt vandhanearmatur

| Aktivitet på bygningsdel | Ved.type | Prioritet | Int.val, år | Første år | Omkostning |
|---|---|---|---|---|---|
| Udskiftning af vandhane armatur efter forventet levetid, 3 stk. | Opret. | Normal | 25 | 2035 | 14.000 |

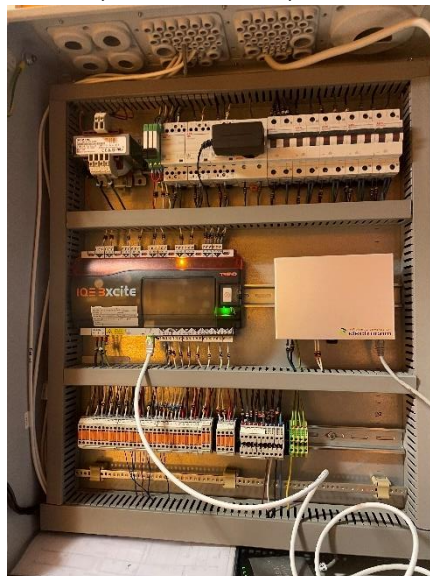
Forældet CTS-styring til varmecentral
