## Tilstandsvurdering og energiscreening

Kirkebjerg  
Ved Kirkebjerg 24, 2605 Brøndby

22. oktober 2025

Udarbejdet af: Anders Gjerum Halkjær  
Kontrolleret af: Claudia Schulz, Anders Rathje Kjær Lorentzen  
Dato: 22.10.2025  
Version: 1  
Projekt nr.: 1024991, Tilstandsvurdering og energiscreening  
Kommunale ejendomme i Brøndby kommune

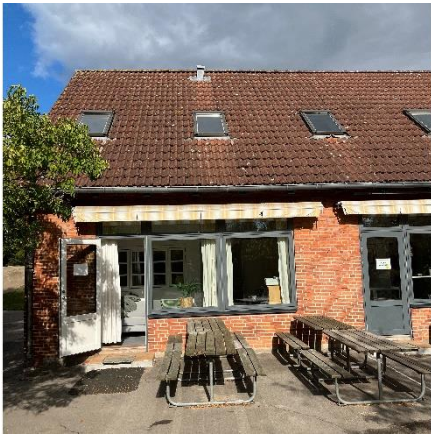
Saddeltag, hovedbygning

Der er ikke konstateret skader, rapporteret vandindtrængning eller observeret indikationer herpå.

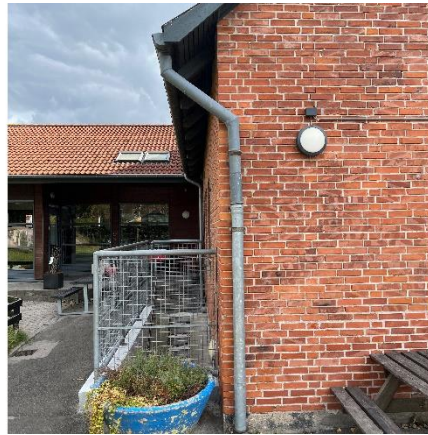
Nedløbsrør, hovedbygning

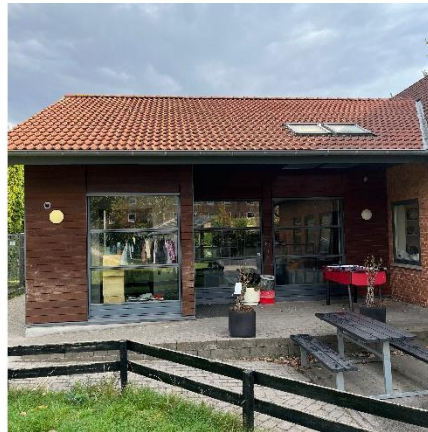
Saddeltag, tilbygning

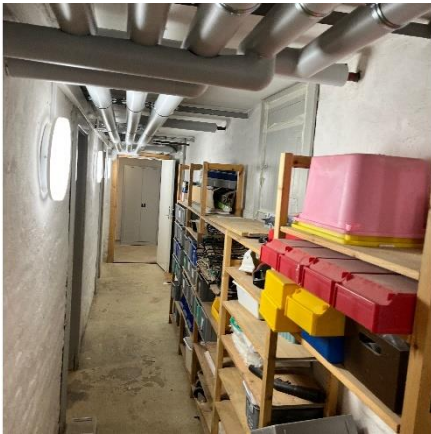
Kældergang

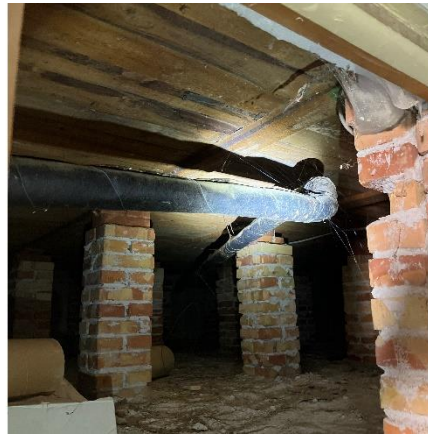
Krybekælder

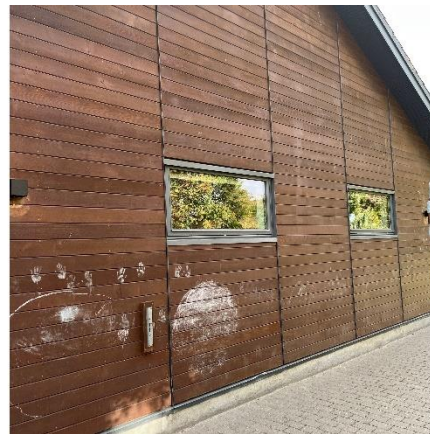
Træfacade i tilbygning

Træfacaden på tilbygningen vurderes at være i tilfredsstillende stand, men anbefales løbende inspi-ceret og vedligeholdt for at forebygge fremtidige skader.

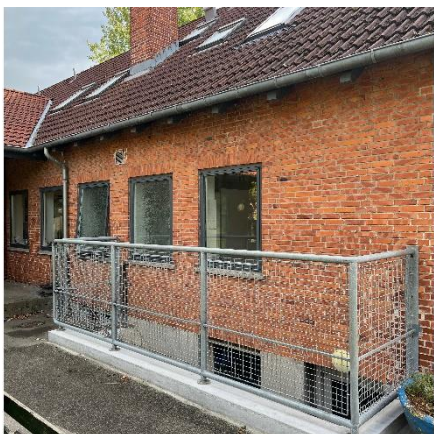
Vinduer med tolags termoruder

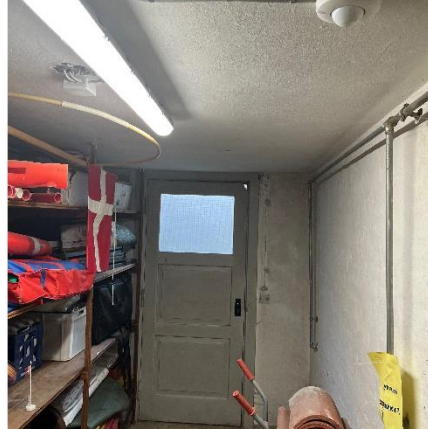
Yderdøren i kælderen er udført med enkeltlags glas i træramme, hvilket er utidssvarende i forhold til nutidige isolerings- og energikrav.

Kælderdør med etlag glas

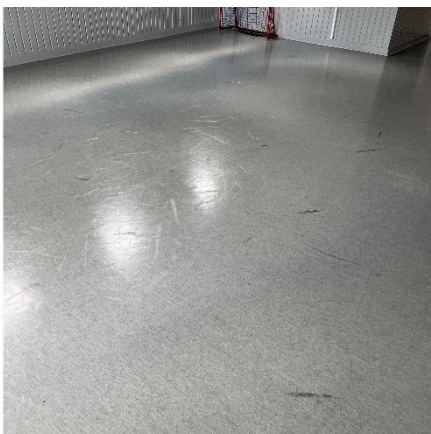
Linoleumsgulv på 1. sal

Linoleumsgulve udskiftes i overensstemmelse med de forventede levetider for at sikre slidstyrke og hygiejne. Svindrevner i betongulve udbedres for at forhindre yderligere skader og bevare gulvets funktionalitet. Uafslukkede åbninger i kælderdæk skal udbedres snarest muligt ved montering af korrekt brandtætning i henhold til gældende bygningsreglement og brandkrav for at sikre brandsikkerheden.

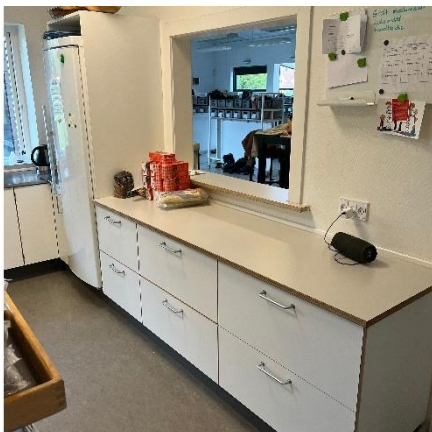
Anretter køkken i stueetage

Anretter køkken er nyere og i god stand.

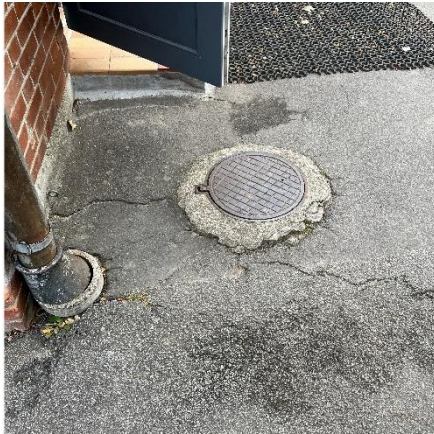
Der er ikke foretaget tilstandsvurdering af kloak, og der foreligger ikke tv-inspektionsrapport. TV-inspektion og spuling af kloakrør anbefales inkl. kortlægning af tanke og brønde.

Kloak-/inspektionsbrønd

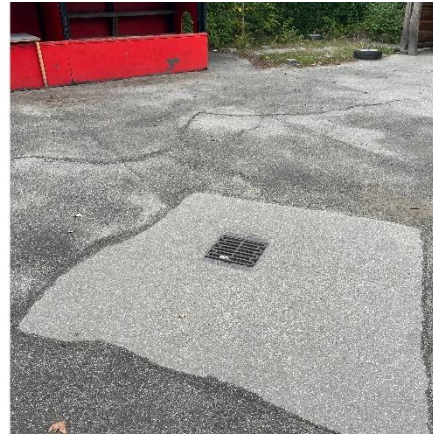
Afvandingsbrønd (ristbrønd)

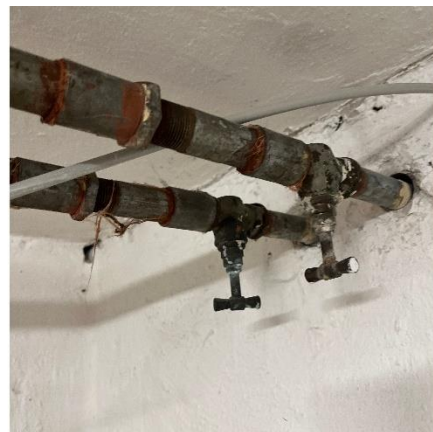
Rørføringer og ventilerne fremstår i dårlig og stærkt slidt stand. Der ses omfattende korrosion og tegn på ælde, hvilket giver risiko for utætheder og funktionsfejl. Installationens generelle tilstand indikerer, at udskiftning bør overvejes snarest, især af hensyn til driftssikkerhed og tæthed.

| Aktivitet på bygningsdel | Ved.type | Prioritet | Int.val, år | Første år | Omkostning |
|---|---|---|---|---|---|
| Udskiftning af eksisterende vandinstallationer grundet rust og korrosion. De nye rør isoleres i henhold til gældende krav | Foreb. | Høj | Engangs | 2026 | 154.000 |

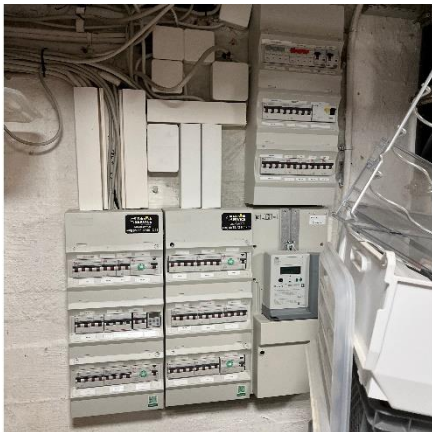
Nyere gruppetavler i kælder

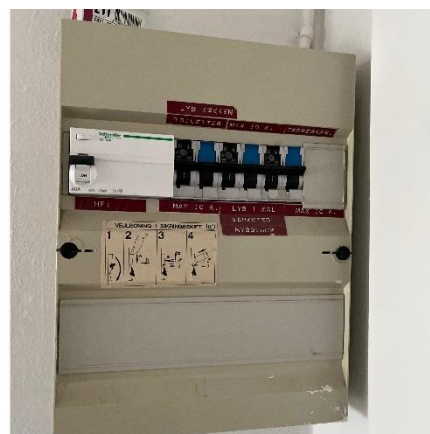
Tavle i rengøringsdepot 1. sal

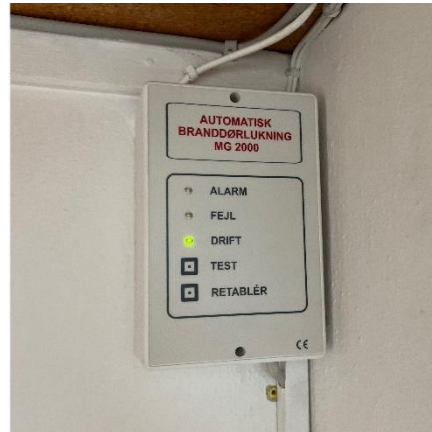
ABDL i trapperum

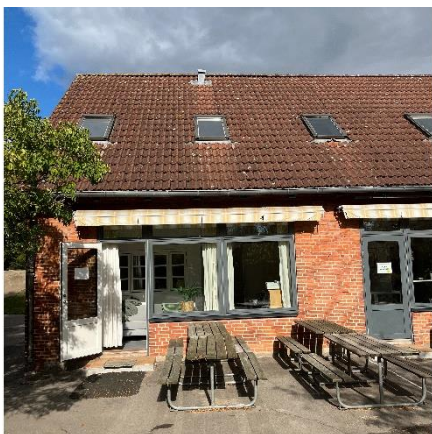
Saddeltag, hovedbygning

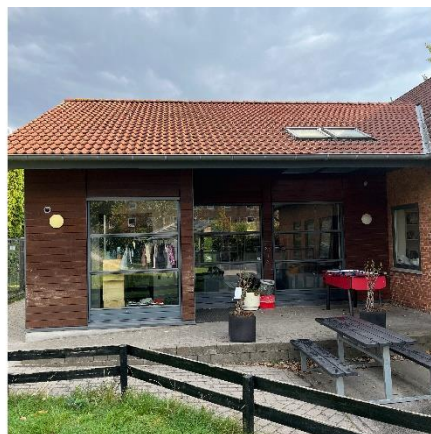
Saddeltag, tilbygning

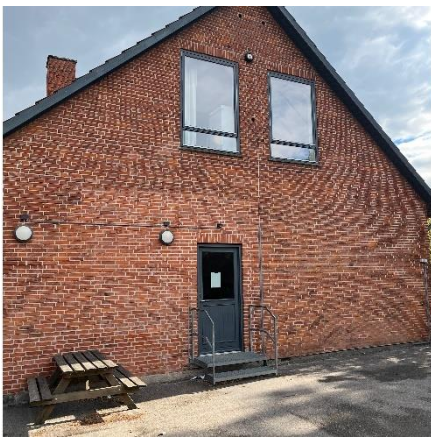
Gavlfacade

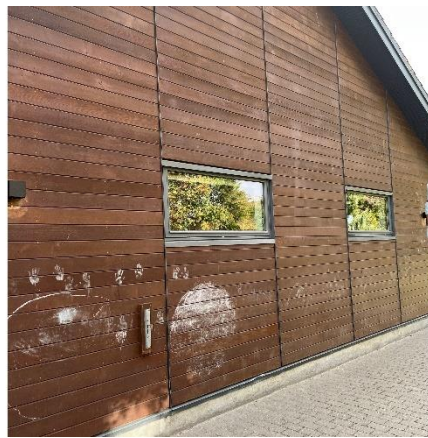
Gavlfacade tilbygning

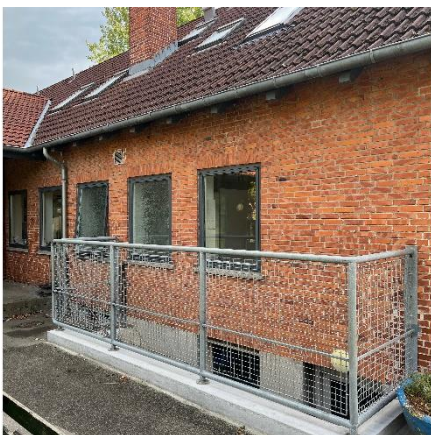
Vinduer med tolags termoruder

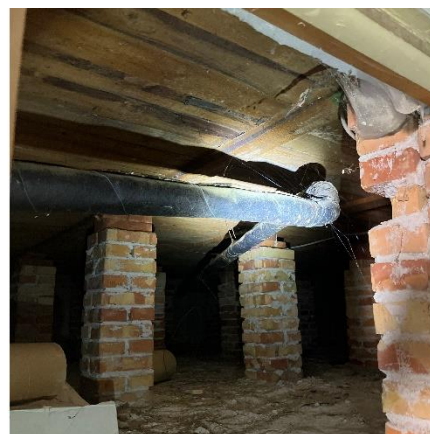
Gulv mod krybekælder af træ/bjælker, er uisoleret.

Krybekælder

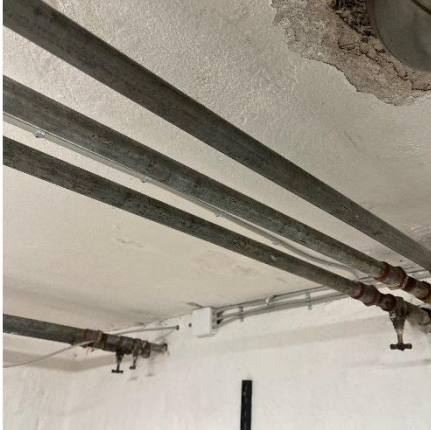
Uisolerede brugsvandsrør

Uisolerede rørføringer til brugsvandsinstallationer efterisoleres.
