## Tilstandsvurdering og energiscreening

Brøndby Golf Klub  
Midlergårdsvej 40, 2605 Brøndby

08. oktober 2025

Udarbejdet af: Anders Gjerum Halkjær  
Kontrolleret af: Claudia Schulz, Anders Rathje Kjær Lorentzen  
Dato: 08.10.2025  
Version: 1  
Projekt nr.: 1024991, Tilstandsvurdering og energiscreening  
Kommunale ejendomme i Brøndby kommune

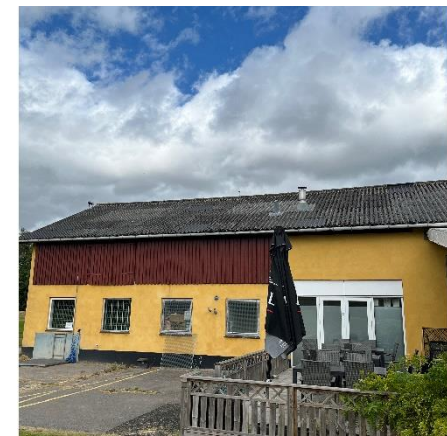
Fibercement konstruktion i Klubhus og Café

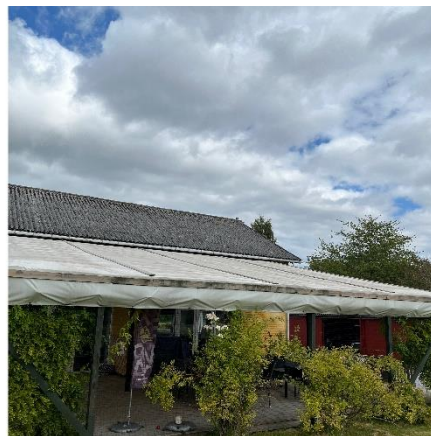
Bræddebeklædning m. dug til terrasse, Klubhus og Café

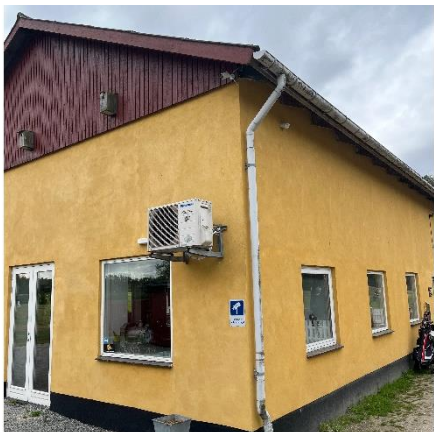
Tagrender og nedløb i plast i Klubhus og Café

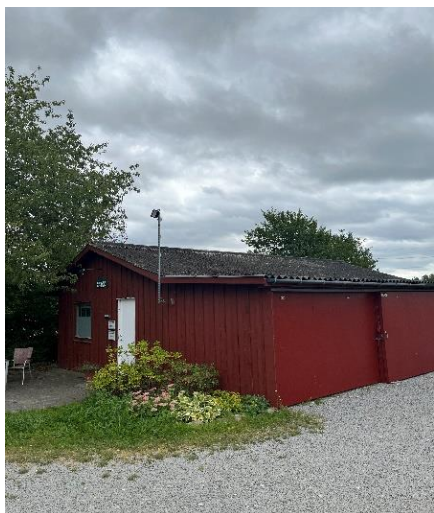
Fibercement tag i udhus

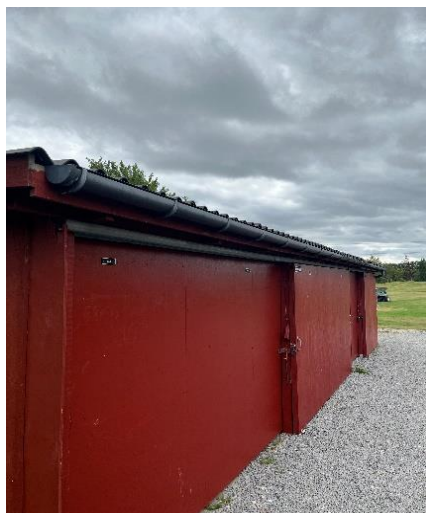
Tagrender i plast

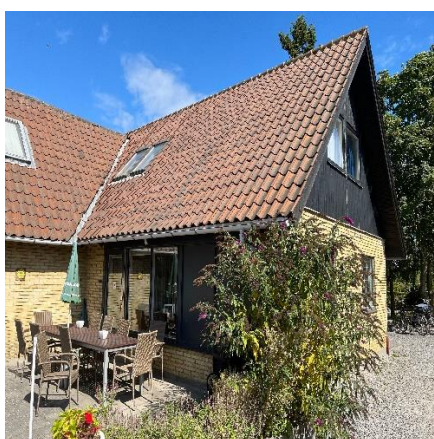
Saddeltag i sekretariat

Der er ikke registreret skader eller meddelt om vandindtrængning eller set tegn herpå. Tagbelægning med tegl er vurderet fra husets opførelse i 1967. Forventet levetid for tegltag er 60 år. Levetid for plasttrapeztag er 15 år.

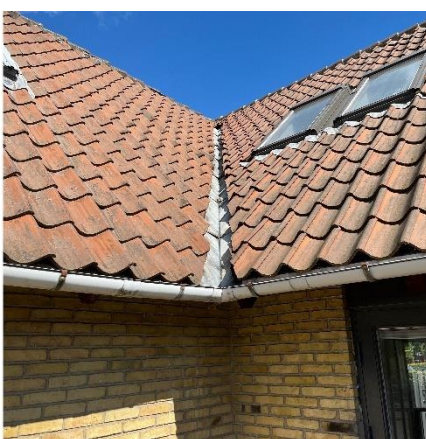
Skotrende i bly- eller zink i sekretariat

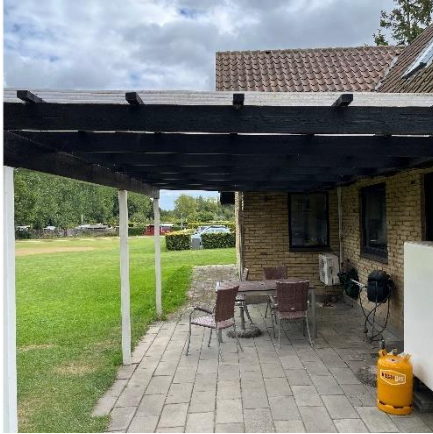
Plast trapeztag på overdækket terrasse  
til sekretariat

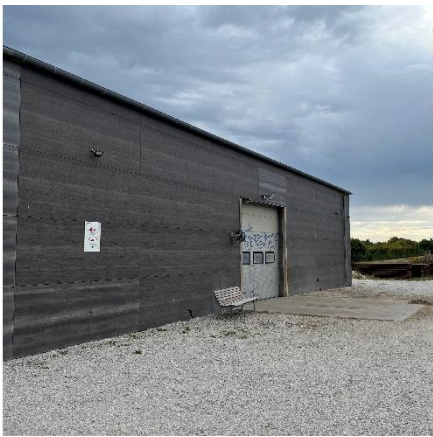
Tag m. tagpap til greenkeepergård

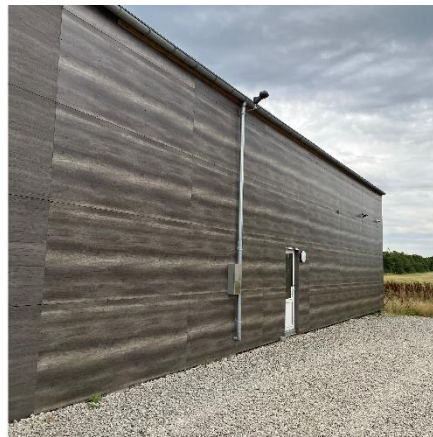
Tagrender og nedløbsrør i zink

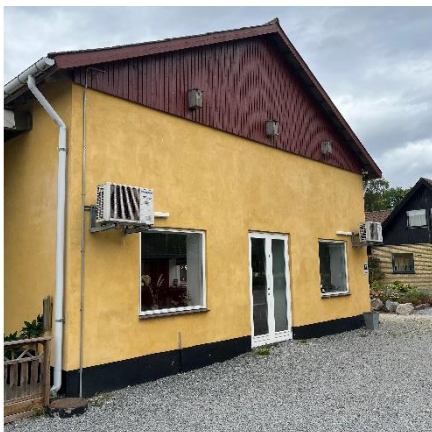
Gavl til café

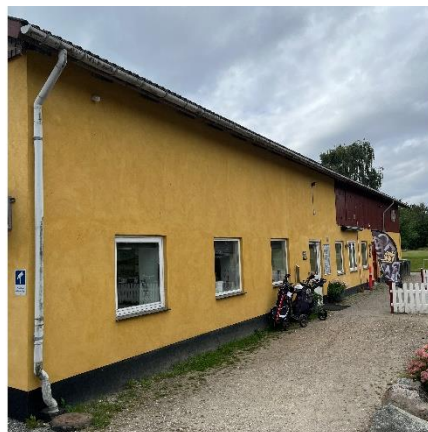
Facade i café

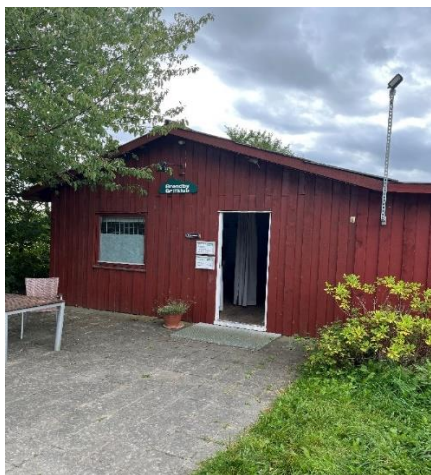
Træbeklædning i udhus

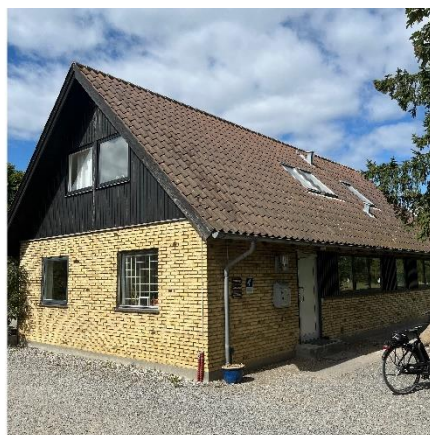
Manglede malervedligehold af gavlbeklædning og  
Vindskeder til sekretariat

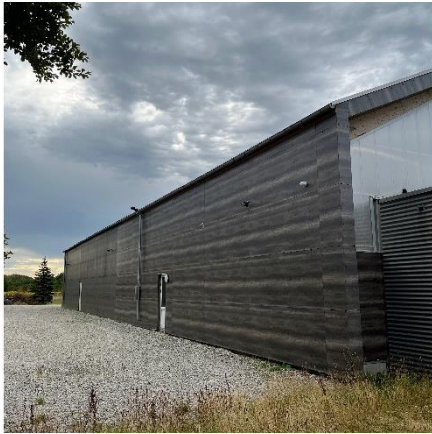
Facadebeklædning Greenkeepergård

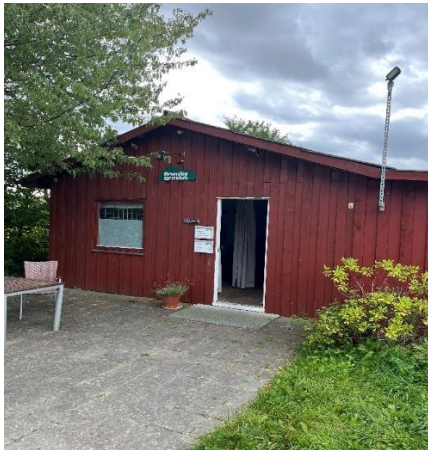
Vindue i udhus

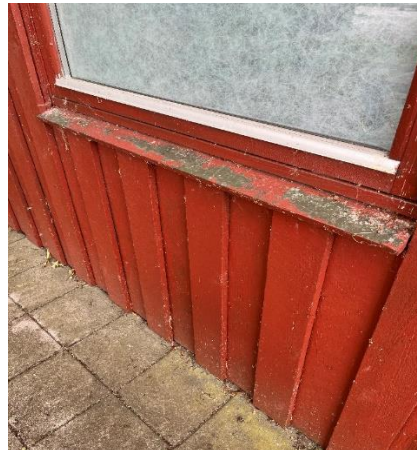
Manglende malervedligehold af sålbænk

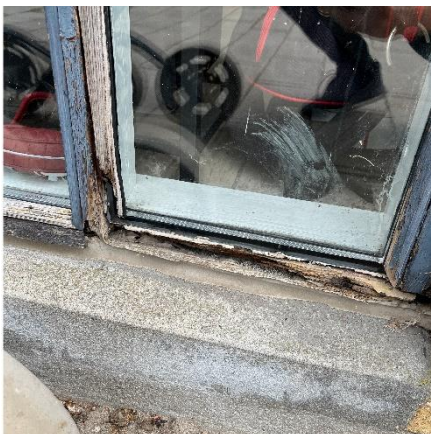
Nedbrudt træ i vinduesparti i indgang til sekretariat

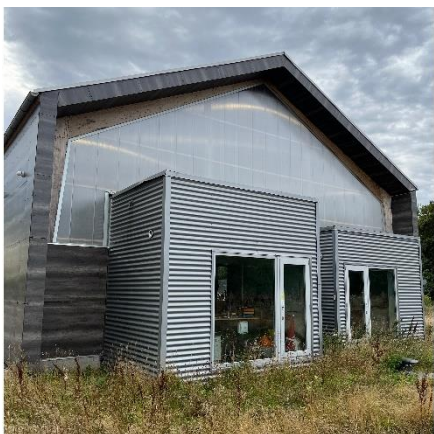
Vinduesparti kontor og spiserum for greenkeepergård

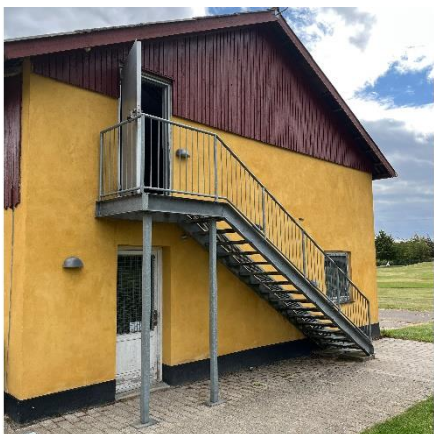
Branddør og yderdør til bag room stue og 1.sal i Klubhus og café

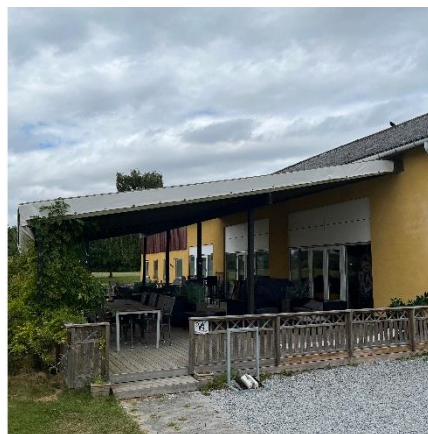
Facadepartier med glasdøre i Klubhus og Café

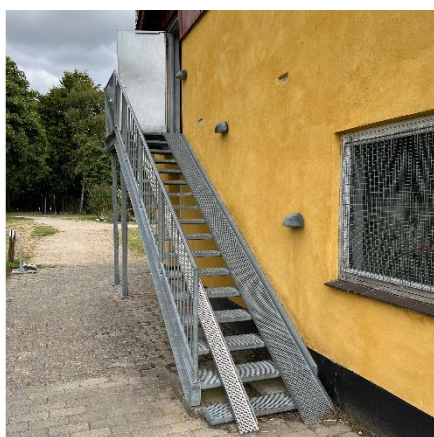
Ståltrappe til bag room 1. sal i Klubhus og Café

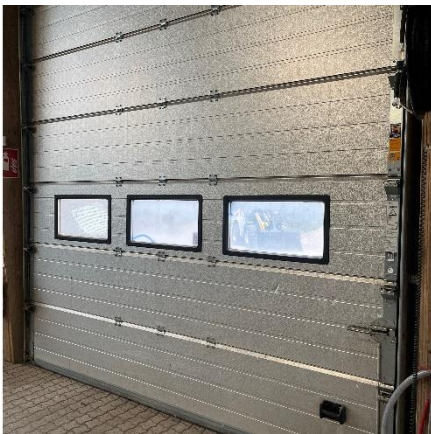
Hejseport til værksted for greenkeepergård

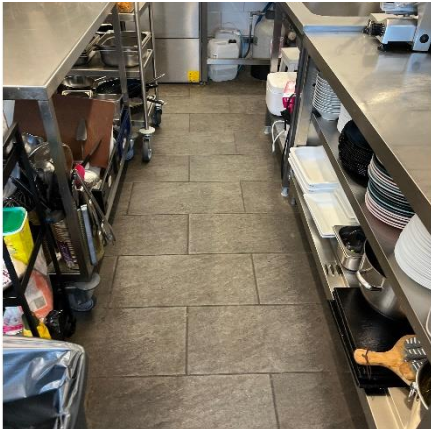
Klinkegulv i køkkenet til Café

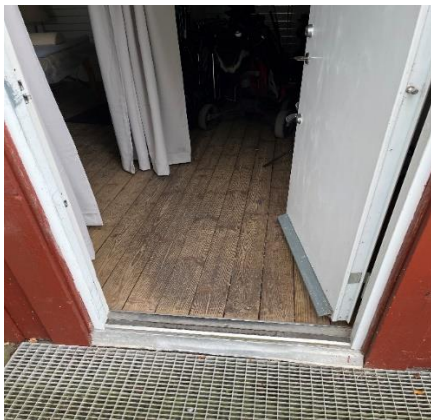
Slidt trægulv i udhus

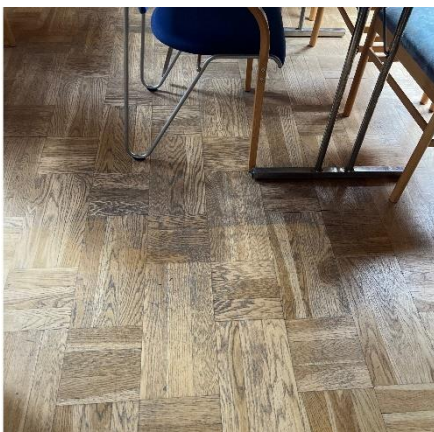
Slidt parketgulv i sekretariat

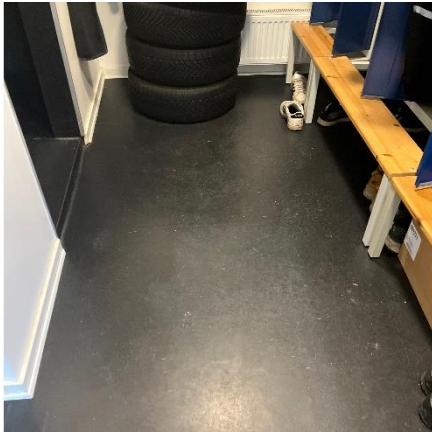
Vinylgulv i omklædning

Vinylgulve i omklædning og på toiletter til café og klubhus bygning, parketgulve i sekretariat samt trægulve i udhus er generelt slidte og mangler vedligehold.

| Aktivitet på bygningsdel | Ved.type | Prioritet | Int.val, år | Første år | Omkostning |
|---|---|---|---|---|---|
| Klubhus og Café Vinylgulve i gang 0.002, omklædning skiftes til nye. Ca. 50 m <sup>2</sup> | Opret. | Middel | 15 | 2026 | 50.000 |

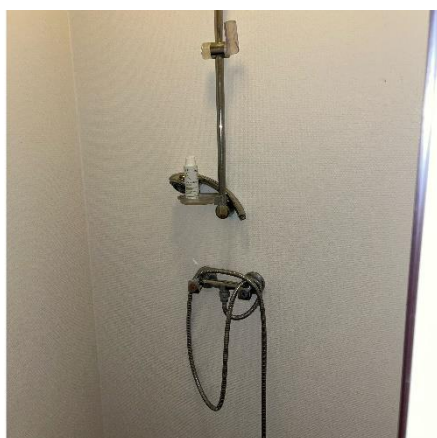
Ældre brusearmatur og brusehovedet, Klubhus og Café

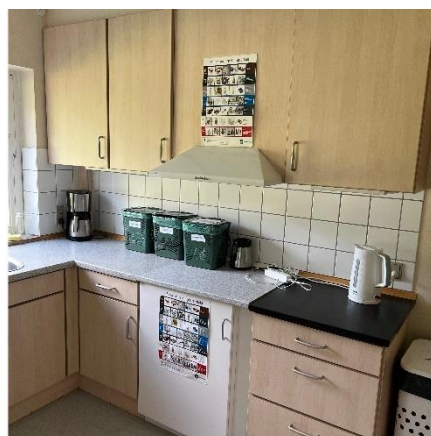
Ældre køkken i sekretariat

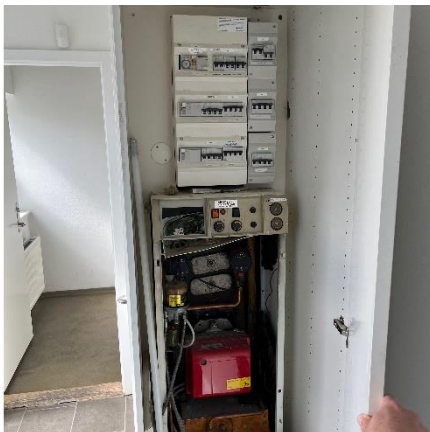
Oliekedel til klubhus

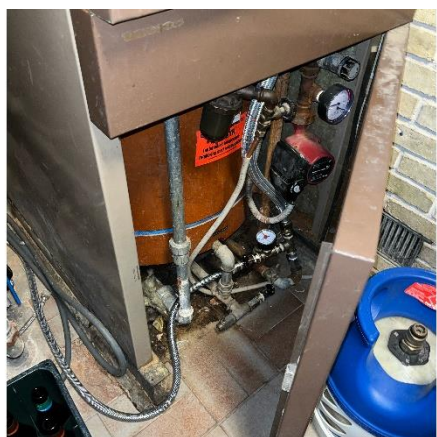
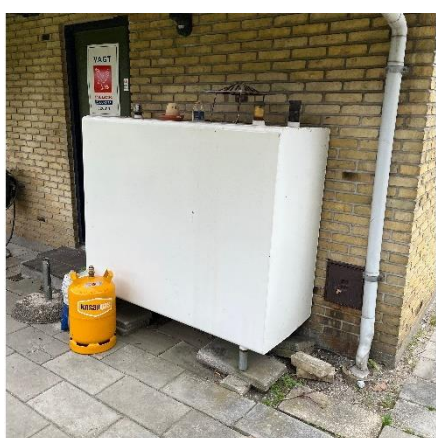
Olietank under overdækket terrasse til sekretariat

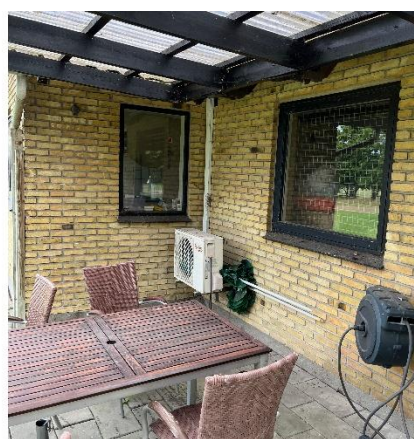
Luft/luft varmepumpe delvist til 1. sal i sekretariat (ikke i brug)

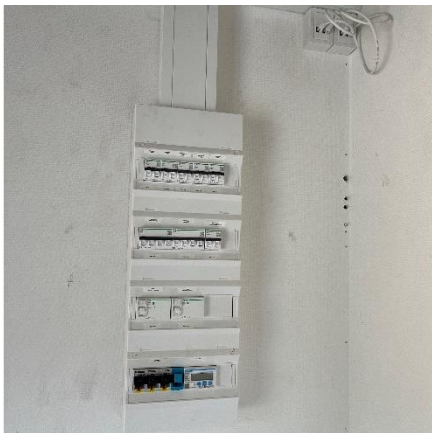
Ældre smeltesikringer (DIAZED) er lovlige men forældet og dermed mindre sikkert og upraktisk ved fejlstrøm. Defekt mærkat i tavle, bør undersøges nærmere og evt. frakobles korrekt eller udbedres. Løse/frithængende kabler omkring tavle demonteres eller afsluttes korrekt. Låg til kanalskinne mangler, låg monteres.

Gruppetavle i gang 0.002

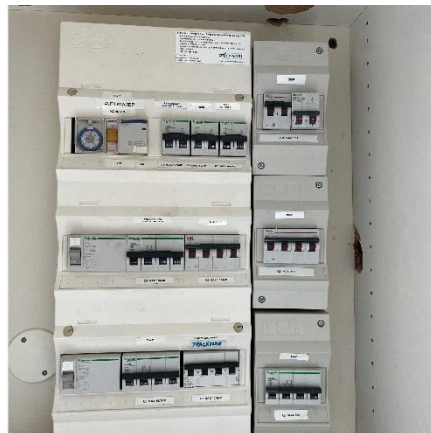
Gruppetavle i depot/gang 0.012

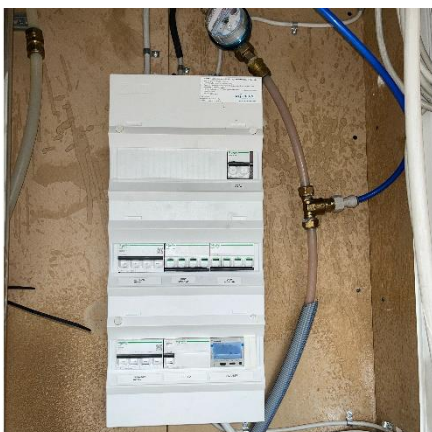
Gruppetavle i depot/gang 0.012

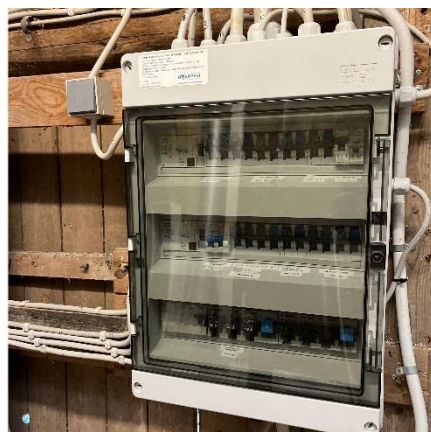
Gruppetavle på loftsrums – café og klubhus

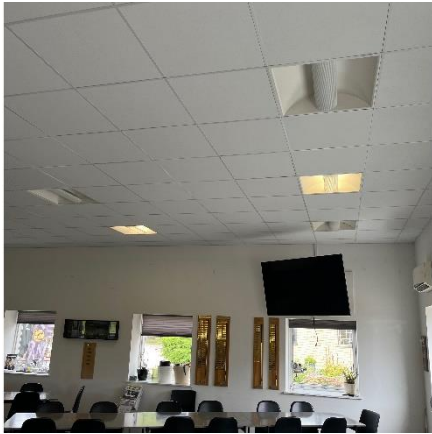
Belysning i café er med kompaktrør med manuel tænd/sluk og zoneopdeling. Køkken og gang 0.012 er med LED og bevægelsesmelder. Omklædning, gang 0.002 og depot 0.006 med ældre lysstofrør med konventionelle forkoblinger og kompaktrør. Belysning er med bevægelsesmelder og manuel tænd/sluk.

Belysning i café vurderet med kompaktør

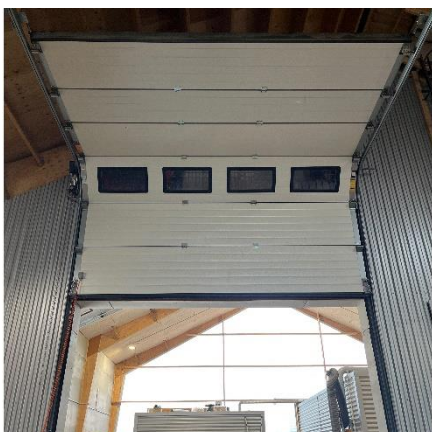
Hejseport imellem værksted og hal til greenkeepergård er uden dør, hvilket gør at port skal hejses helt op eller delvist, for at tilgå hal. Hallen er uopvarmet, hvorfor der hermed vil være et stort varmetab hertil.

Hejseport ml. værksted og hal, greenkeepergård

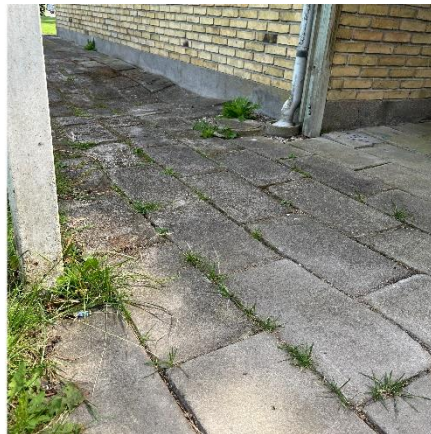
Lunker i flisebelægning til sekretariat

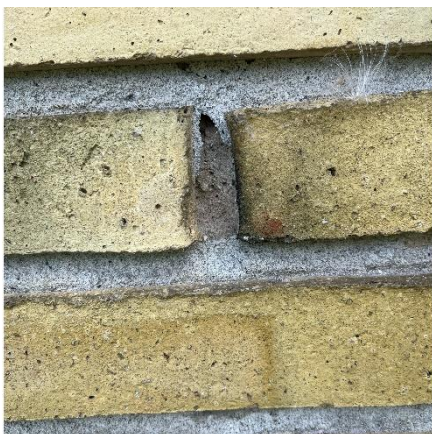
Murbier og porøs mørtel i facade

| Aktivitet på bygningsdel | Ved.type | Prioritet | Int.val, år | Første år | Omkostning |
|---|---|---|---|---|---|
| Sekretariat Porøse og udvaskede fuger omkring vinduer og døre udfræses og erstattes med ny mørtel. Ca. 60 lbm<br>Som udgangspunkt bør der reparerer med en ny kalkmørtel for at bevare bygningens åndbarhed og undgå fugtskader. Kalkmørtel har den fordel, at den er diffusionsåben, hvilket betyder, at fugt kan slippe ud fra murværket, og det mindsker risikoen for skader over tid | Foreb. | Høj | 15 | 2026 | 44.000 |
