## Tilstandsvurdering og energiscreening

Brøndbyvester Bibliotek  
Glentemosen 13, 2605 Brøndby

24. oktober 2025

Udarbejdet af: Martin Fester  
Kontrolleret af: Anders Rathje Kjær Lorentzen, Claudia Schulz  
Dato: 24.10.2025  
Version: 1  
Projekt nr.: 1024991, Tilstandsvurdering og energiscreening  
Kommunale ejendomme i Brøndby kommune

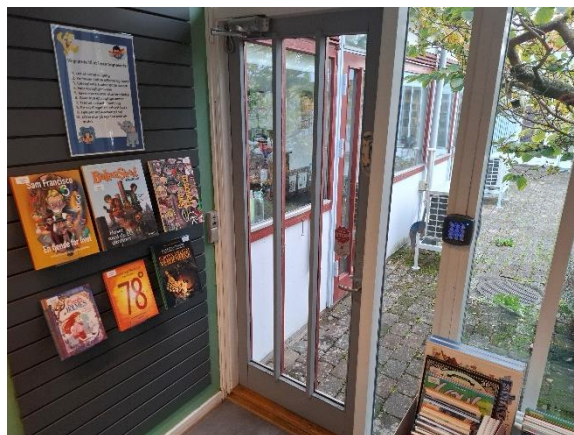
Oprindelig dør til gård med 1 lag ruder.

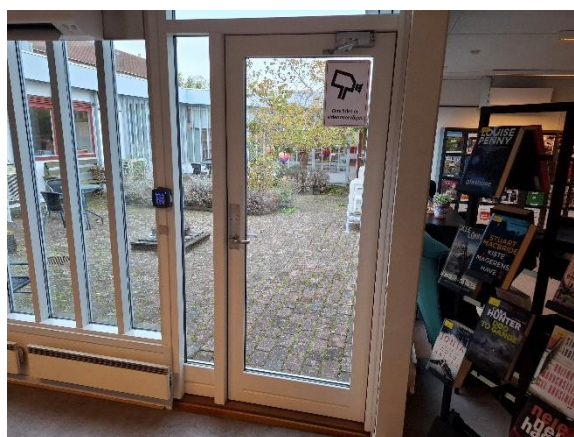
Nyere dør til gård.

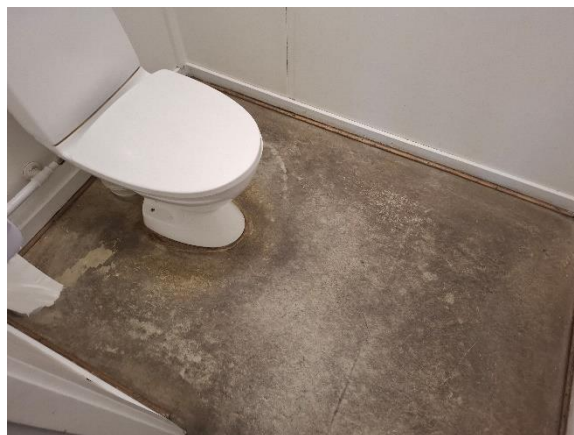
Oprindeligt linoleumsgulv er meget slidt.

Oprindeligt linoleumsgulv.

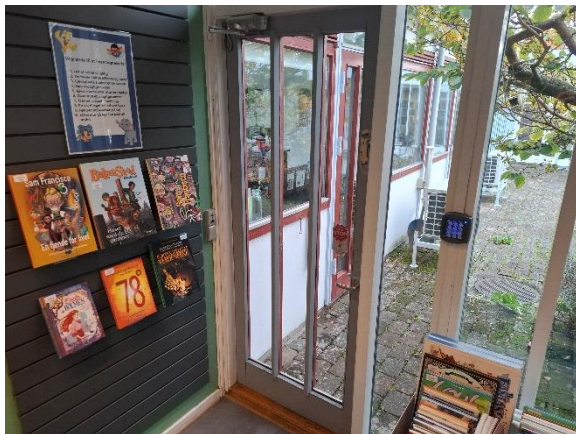
Oprindelig dør til gård med 1 lag ruder.

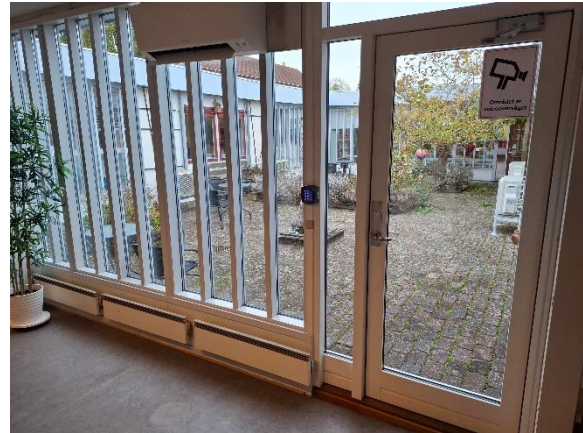
Der er automatisk temperaturstyring på alle el-paneler/el-radiatorer.

Elradiatorer og inddel til varmepumpe

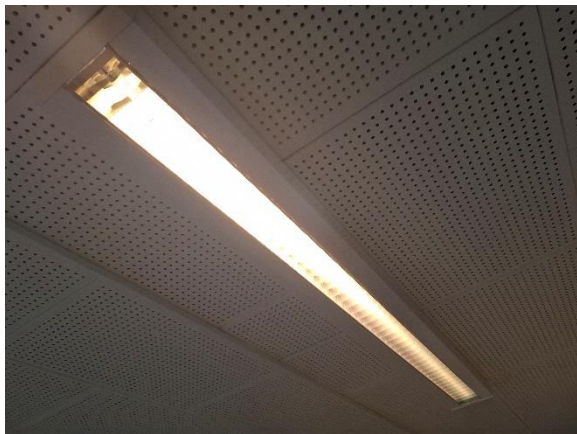
Lyset i biblioteket er tidstyret og således tændt i hele brugstiden. I kontorer er belysning styret manuelt.

Belysning i biblioteket

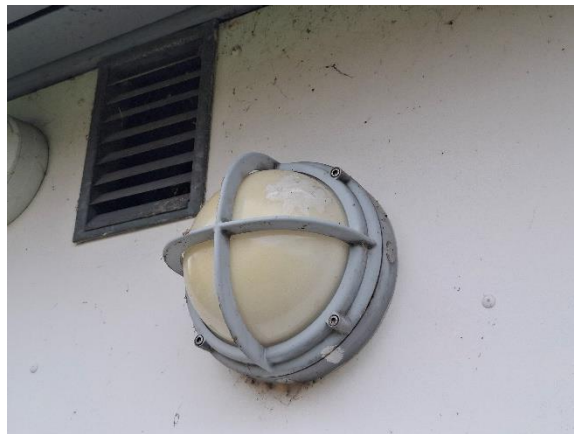
Udvendig belysning
