## Tilstandsvurdering og energiscreening

Brøndbyernes Idrætsforening  
Brøndby Stadion 26, 2605 Brøndby

18. september 2025

Udarbejdet af: Martin Fester og Martin Hinsch  
Kontrolleret af: Anders Rathje Kjær Lorentzen, Claudia Schulz  
Dato: 18.09.2025  
Version: 1  
Projekt nr.: 1024991, Tilstandsvurdering og energiscreening  
Kommunale ejendomme i Brøndby kommune

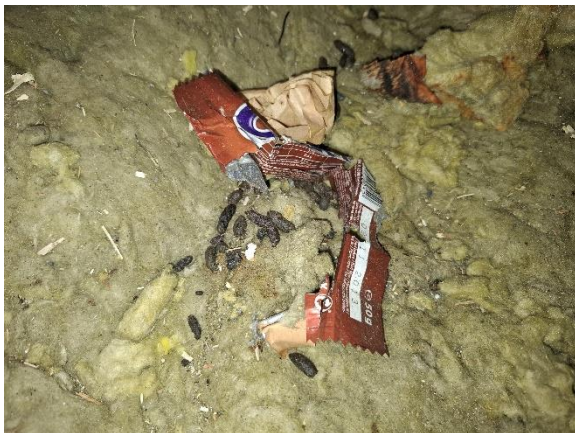
Der er spor efter rotter i loftrum på oprindelig bygning

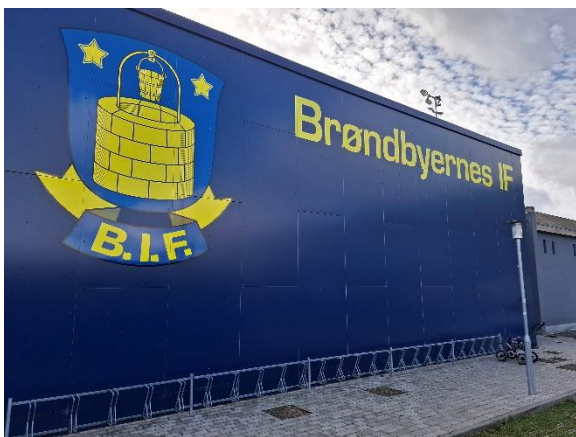
Lette facader på tilbygning.

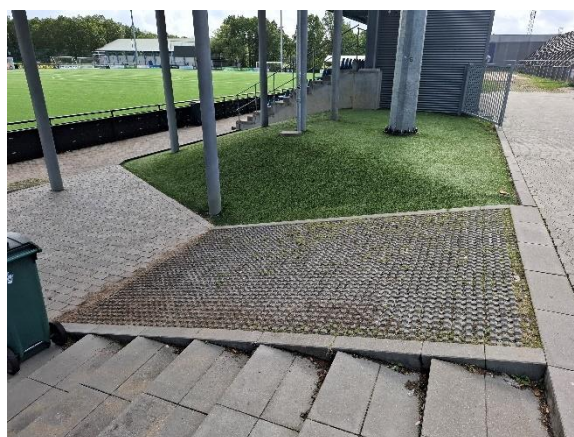
Gennemgang med rampe og kunstgræs.

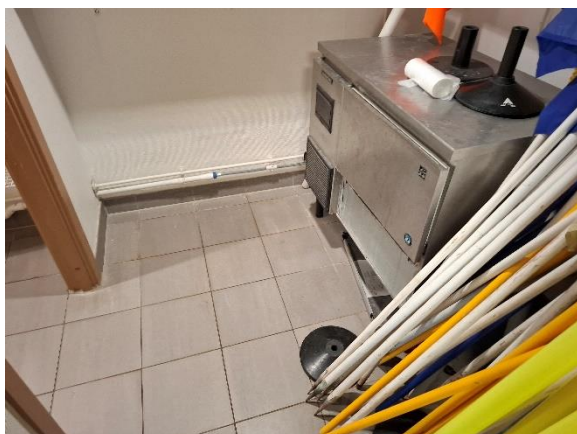
Ismaskine installeret i beskidd forrum til toilet der yderligere anvendes som opbevaringsrum til jordforurenede udstyr.

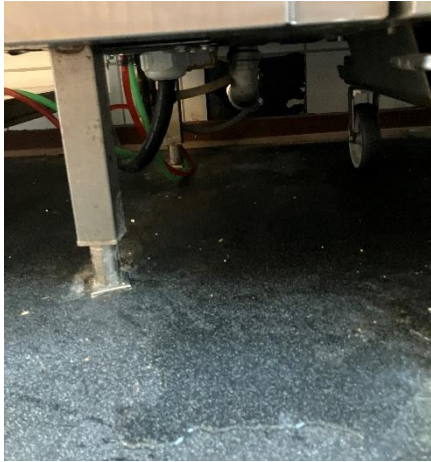
Kondensafløb i tilstødende rum der heller ikke fungerer og uden afløb i rummet samles der vand på gulvet.

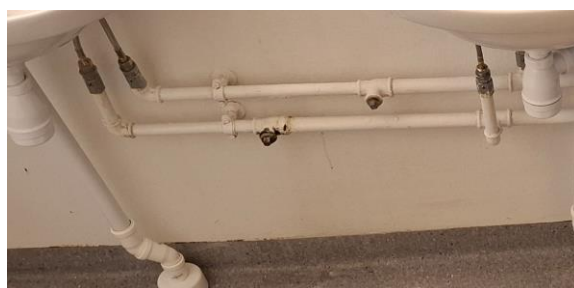
Rør under håndvask i galvaniseret stål

Med bygningens anvendelse er der stort forbrug og dermed slitage. Galvaniserede rør i vand installationer har en levetid op til 50 og den er ved at være opbrugt. Tilføjelse af nyere materialer og rustfrit stål kan have fremmet nedslidning yderligere.

Der kunne observeres tæring på rør flere steder i ejendommen eller spor efter udskiftninger så det anbefales at få planlagt udskiftning inden der tilgår yderligere vandskader.

| Aktivitet på bygningsdel | Ved.type | Prioritet | Int.val, år | Første år | Omkostning |
|---|---|---|---|---|---|
| Installation i galvaniserede rør skiftes til ny rustfri installation inkl. bruserinstallation med synlig rør | Opret. | Middel | Engangs | 2026 | 1.800.000 |

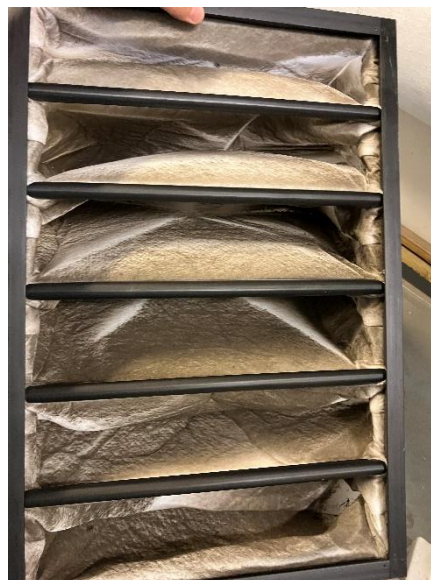
Filter virker ret snavset for 1 måned.

Tilstanden på ventilationsanlæg i oprindelig bygning er gennemgående komplet misligholdt. Der er tydelige spor af rustangreb i ventilationskanaler, der var meget fugtigt i flere kanaler, de kanaler der ikke var fugtige var fulde af snavs som klæber sig til fugten. Anlæggene lød alle hårdt presset på ventilatorer og det vurderes at de bruger væsentligt mere energi end de behøver hvis anlægget var blevet vedligeholdt korrekt.

Pga. manglende service vurderes det nødvendigt at skifte aggregater helt pga. snavs og fugtskader.

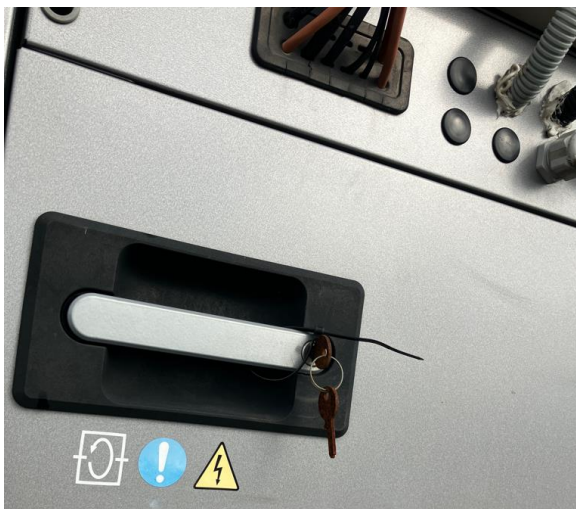
Man skal måske overveje at opbevare nøgler anderledes.

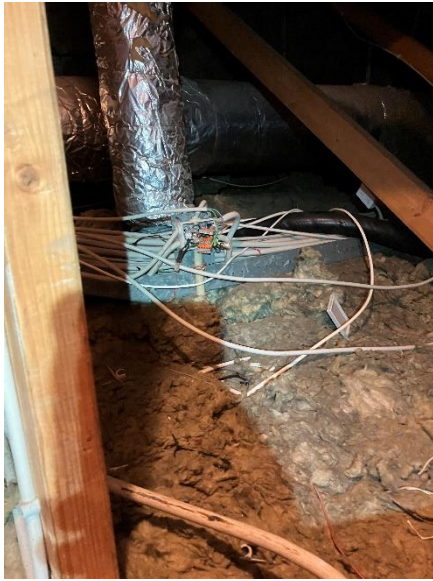
"Fuglereder" i samledåser flere steder på loft

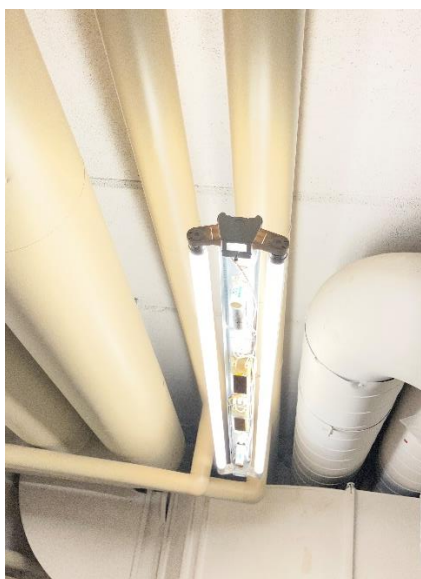
Armatør uden indkapsling og blottede ledende dele.

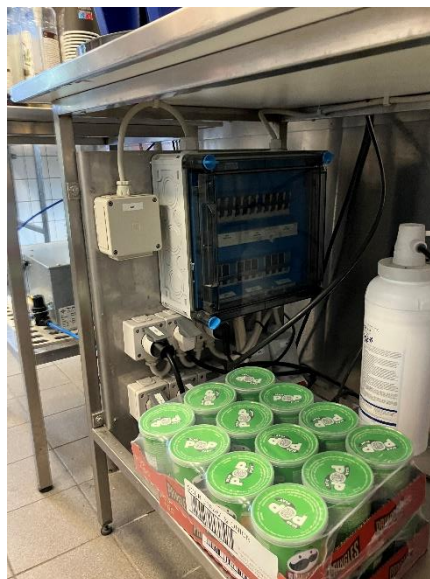
Fordelingstavle monteret i løst stående bordstel. Uvist om der er HPFI beskyttelse fra tavlen.

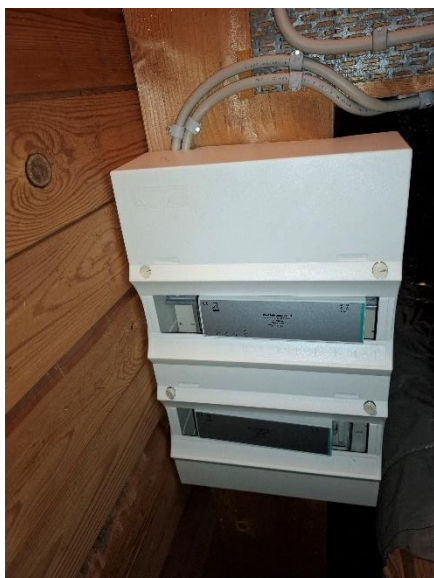
Tavle uden blænddæksler og monteret sidelæns; hvilket strider imod producentens anvisninger.

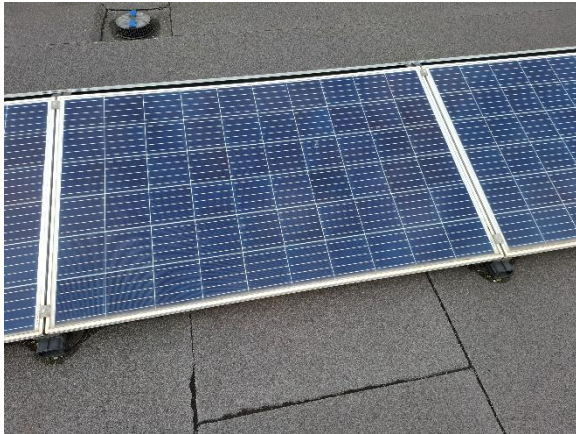
Solceller lagt under 15 grader er ikke selvrensende. På trods af kort tid fra installation ses der opbygning af snavs i underkant.

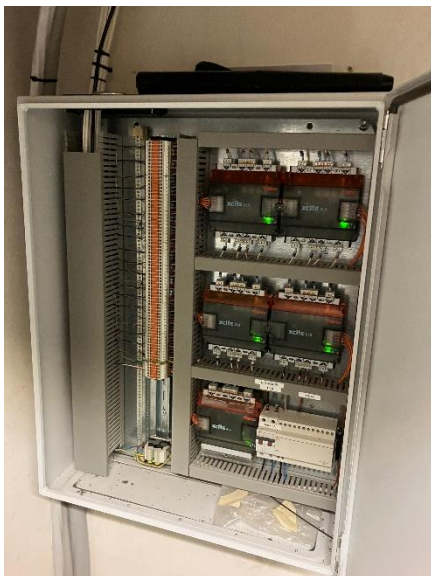
Trend 3XCITE teknisk support udgået

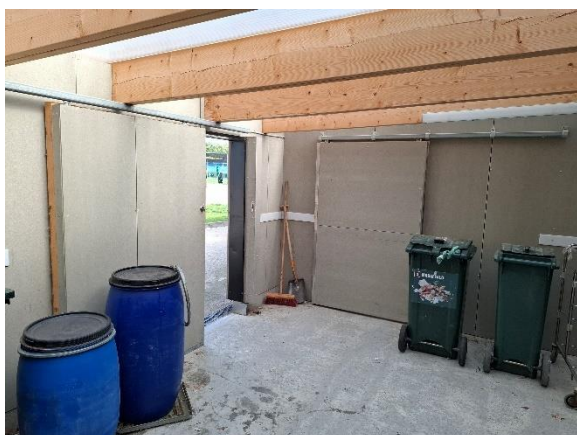
Skydedøre i affaldsskur.

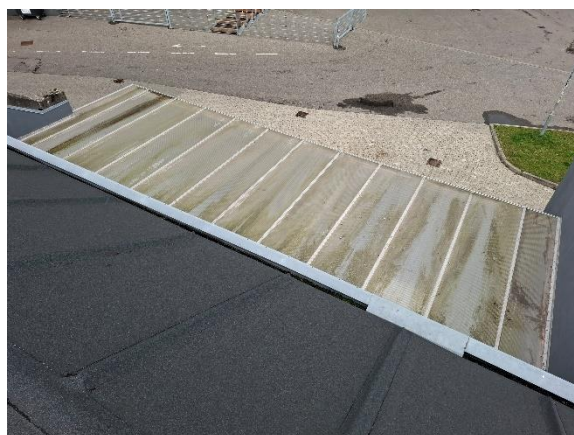
Tag på affaldsskur.

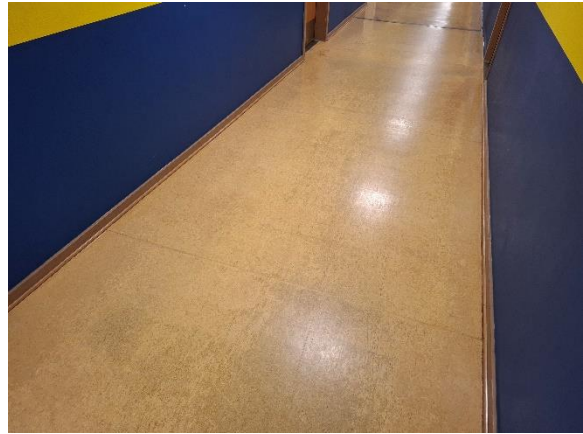
Linoleumsgulv i stue i oprindelig bygning med krakelering og revner.

Linoleumsgulve i fællesarealer i stuen er generelt slidt og med krakeleret overflade og med revnedannelser. På 1. salen er Linoleumsgulve i god stand uden mangler.

Linoleumsgulv i stue

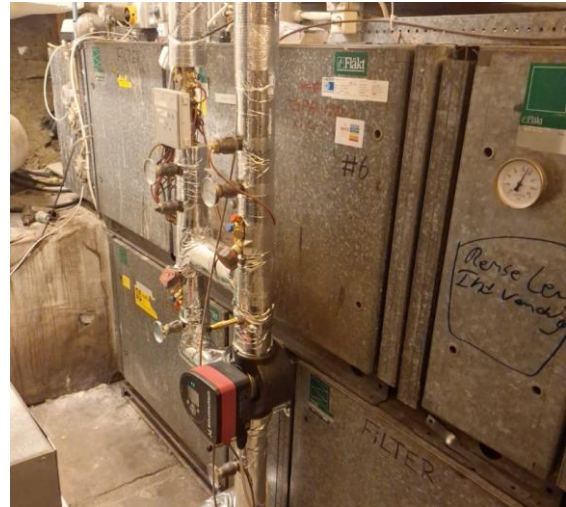
Ældre ventilationsanlæg
