## Tilstandsvurdering og energiscreening

Strandens Forsamlingshus  
Strandskolevej 296, 2660 Brøndby Strand

22. oktober 2025

Udarbejdet af: Anders Gjerum Halkjær  
Kontrolleret af: Anders Rathje Kjær Lorentzen, Claudia Schulz  
Dato: 22.10.2025  
Version: 1  
Projekt nr.: 1024991, Tilstandsvurdering og energiscreening  
Kommunale ejendomme i Brøndby kommune

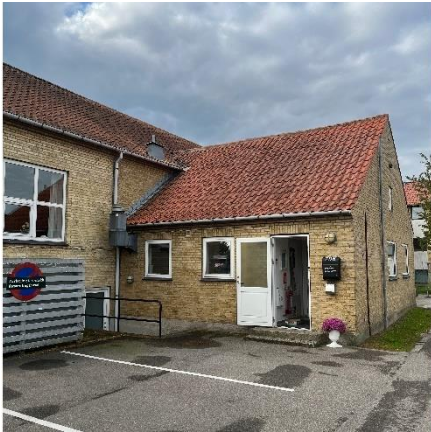
Tegltag

Der er ikke konstateret skader på tag, ingen rapporteret vandindtrængning eller observeret indikation herpå.

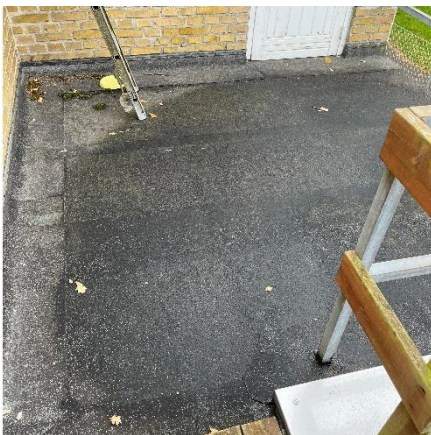
Tagpap over depot

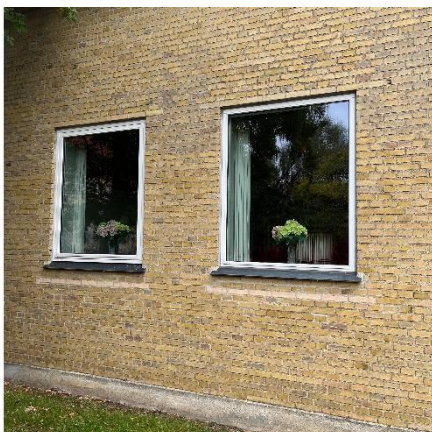
Vinduer med trelags energiruder i store sal

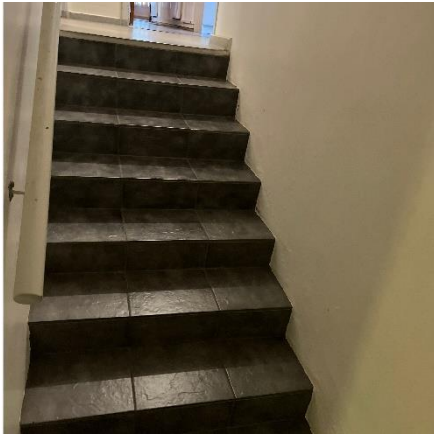
Klinkegulv i trappenedgang til kælder

Øvrige trapper i bygningen, herunder kældertrappe med klinker, trappe med linoleum og udvendig betontrappe, vurderes at være i god og stabil stand uden væsentlige tegn på skader.

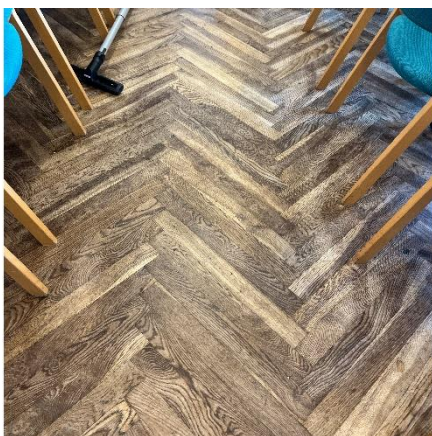
Sildebensparket i sale

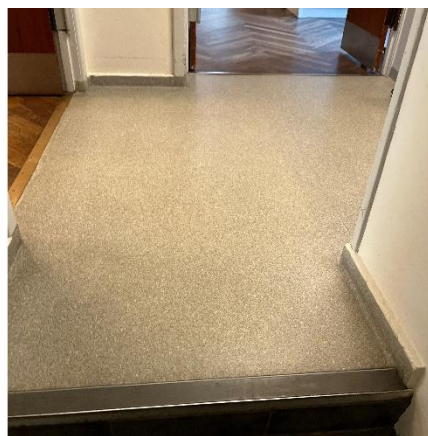
Vinylgulv i køkkenområde

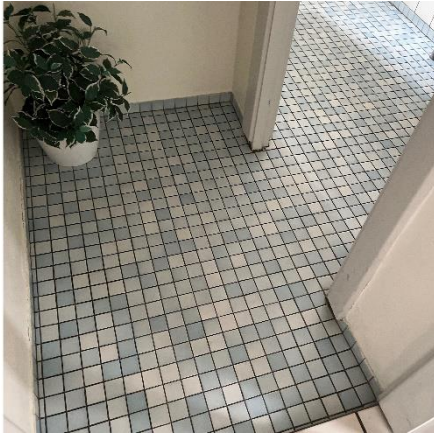
Mosaikgulv på toiletkerner til sale

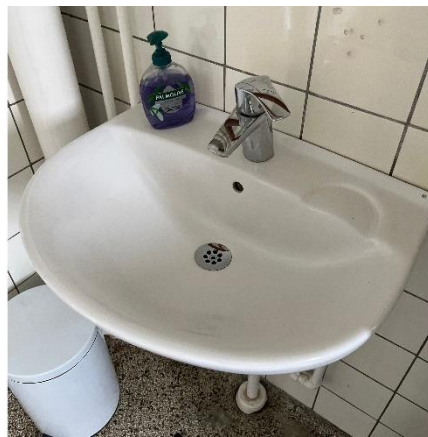
Armatur med et-greb

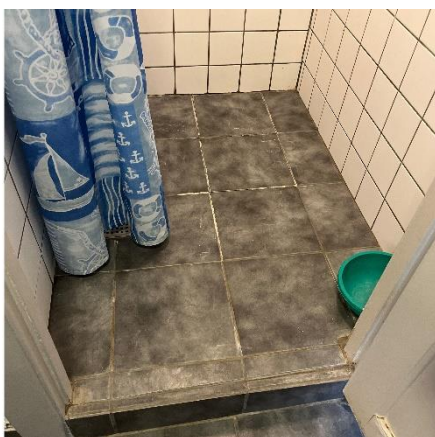
Bad i kælder

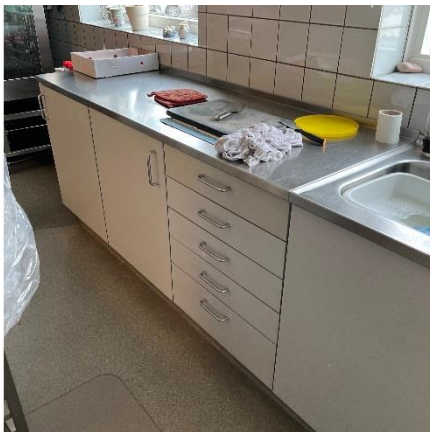
HTH-køkken fra ca. 1985

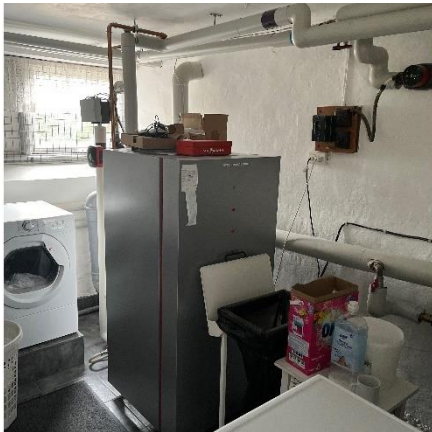
Gaskedel vurderet fra 2016

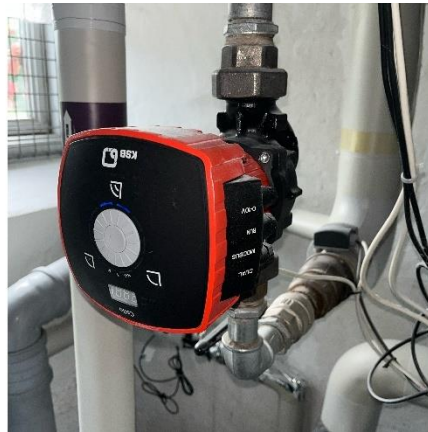
Varmefordelingspumpe fra 2016

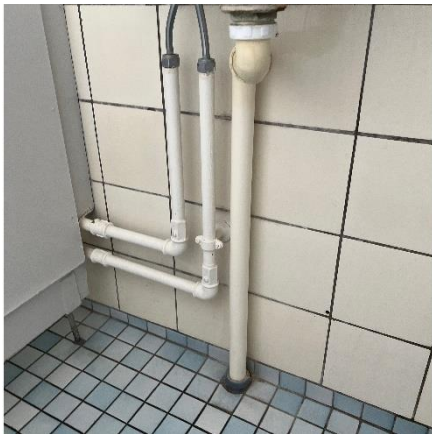
Afløb i plast

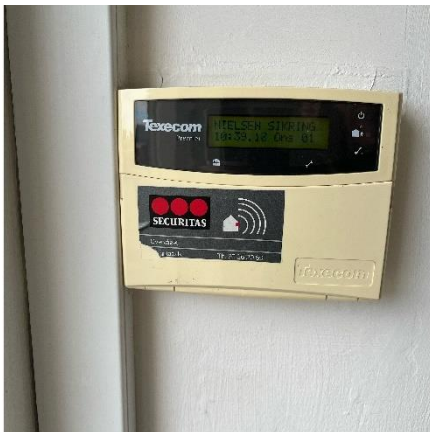
Der er installeret et ældre alarmsystem i bygningen.

Texecom alarmsystem

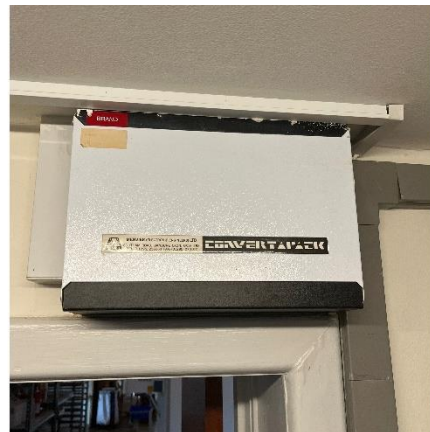
Menvier nødstrømsenhed / batteribackup

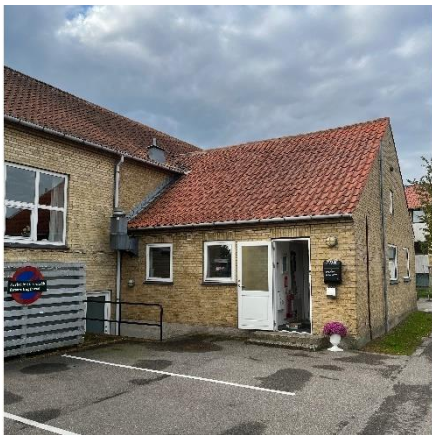
Tegltag

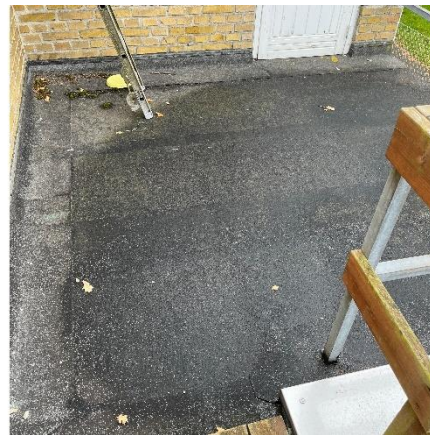
Tagpap over depot

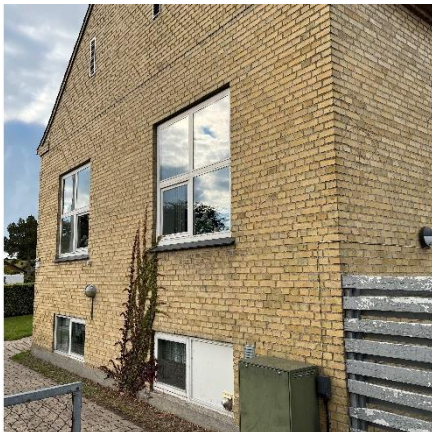
Murstensfacade

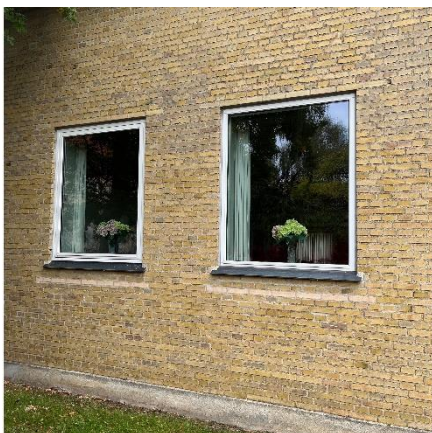
Vinduer med trelags energiruder i store sal

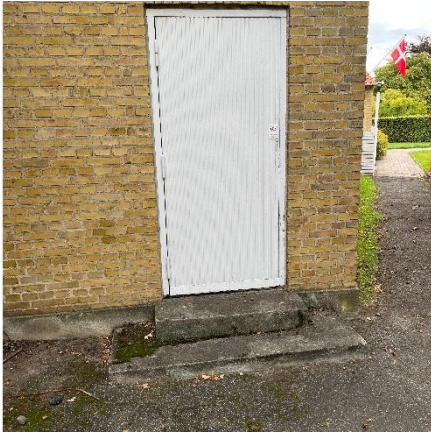
Massive yderdøre er uisolerede.

Massiv uisoleret bagdør til store sal

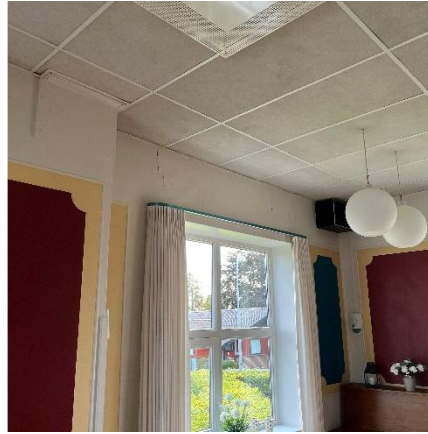
Der er konstateret revner i væg i lille sal. Ifølge ejer er de opstået efter påbegyndt gravearbejde til fjernvarmerør i vej. Der vurderes ikke at være tegn på egentlige sætninger i bygningen, men de observerede revner kan være opstået som følge af mindre vibrationer eller bevægelser i terrænet under arbejdet. Revnerne vurderes umiddelbart som overfladiske og kosmetiske.

Revnet tapet på væg i lille sal

Revnerne bør overvåges for at sikre, at der ikke sker yderligere udvikling. Hvis de forbliver uændrede, kan de udbedres kosmetisk ved spartling og maling. Skulle der fremover opstå nye eller voksende revner, bør en bygningsfaglig vurdering af væg- og fundamentforhold gennemføres.

| Aktivitet på bygningsdel | Ved.type | Prioritet | Int.val, år | Første år | Omkostning |
|---|---|---|---|---|---|
| Reparation af revner i væg i sal - fuldspartling + filt + maling | Opret. | Middel | Engangs | 2026 | 11.000 |
