## Tilstandsvurdering og energiscreening

Myretuen  
Tranehaven 25-27, 2605 Brøndby

10. februar 2025

Udarbejdet af: Martin Fester  
Kontrolleret af: Christian Lundstrøm  
Dato: 10.02.2025  
Version: 1  
Projekt nr.: 1024991, Tilstandsvurdering og energiscreening  
Kommunale ejendomme i Brøndby kommune

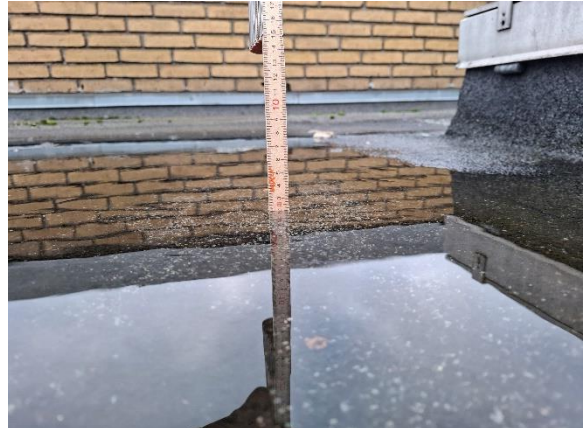
Lunken måler 20 mm på dybeste sted.

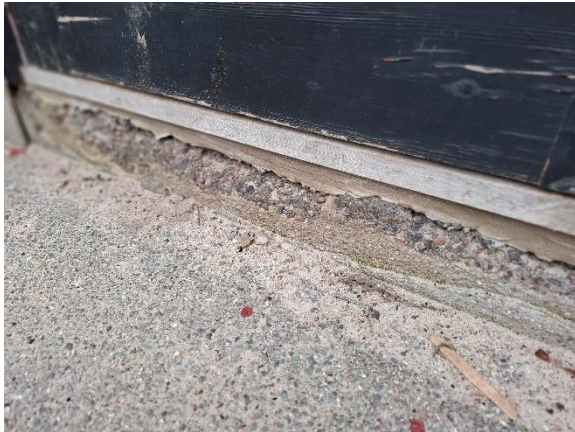
Afslag på sokkel bygning syd

Murværk fremstår generelt i god stand. Dog ses enkelte sætningsrevner, ødelagte hjørner og manglende studsfiger på bygning syd. Sokler på bygning syd fremstår ligeledes med en del afskalninger under døre og mod parkeringspladsen, hvor terrænet tilmed falder ind mod bygningen – se billede ovenfor. Flere lette facader fremstår med afskallende maling.

Det anbefales, at der udføres murer gennemgang hvor sokler, sætningsrevner og beskadigede sten udbedres. Lette træfacader anbefales malerbehandlet hvert 5. år.

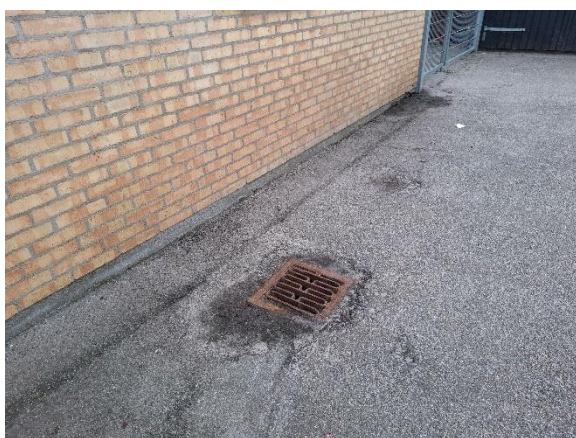
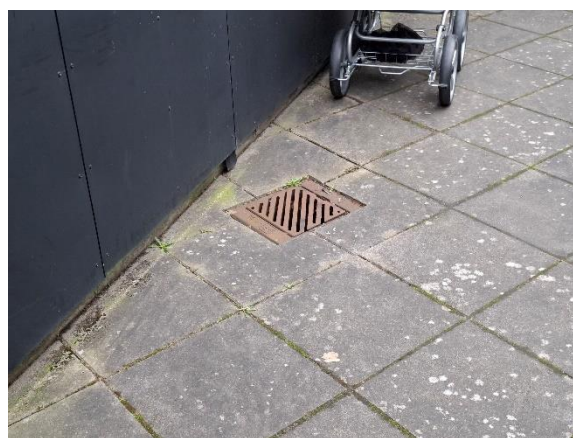
Der er ikke foretaget tilstandsvurdering af kloak eller foreligger tv-inspektionsrapport. Kloakledninger i jord er beton og har alder, hvor tiltag er påkrævet da den forventede levetid af betonledninger er omkring 50 år.

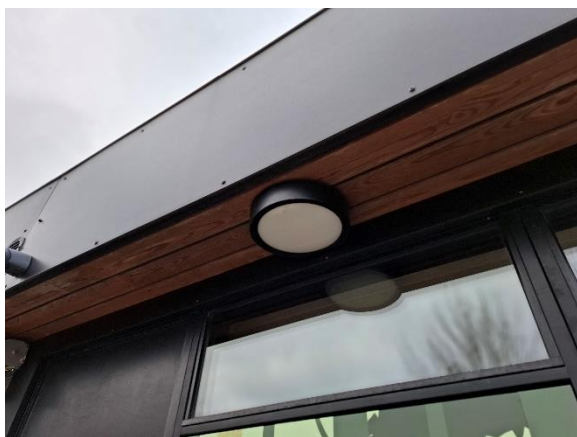
Udelys, nyere installation

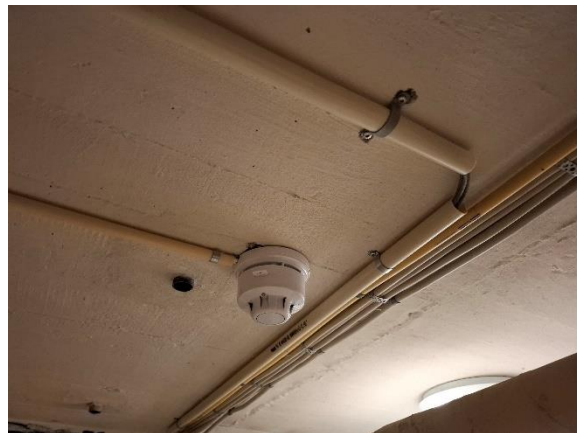
Røgalarm koblet på ABA

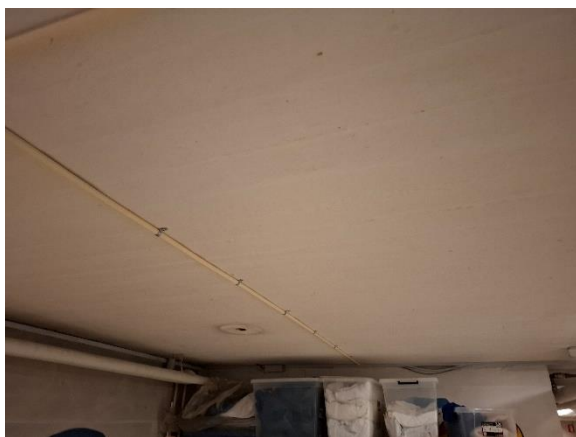
Etageadskillelse mod kælder i bygning nord fremstår som uisoleret betondæk. Dæk mod krybegange er isoleret med 100 mm mineraluld.

Isoleret dæk over kælder bygning nord
