# Tilstandsvurdering og energiscreening

Lærkebo  
Ulsøparken 55, 2605 Brøndby

27. februar 2025

Udarbejdet af: Jacob Skov Christiansen  
Kontrolleret af: Nikolaj Klein  
Dato: 27.02.2025  
Version: 1  
Projekt nr.: 1024991, Tilstandsvurdering og energiscreening  
Kommunale ejendomme i Brøndby kommune

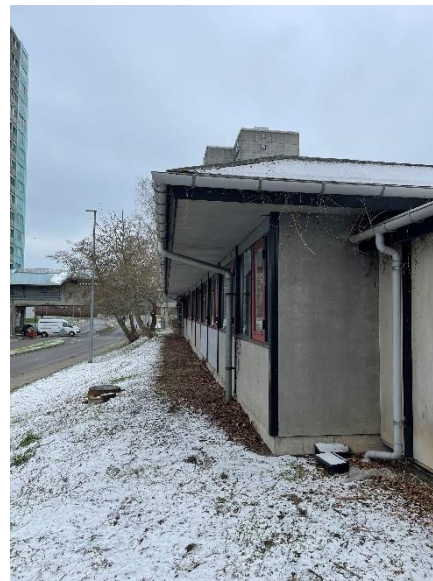
Samme facadeside som første billede

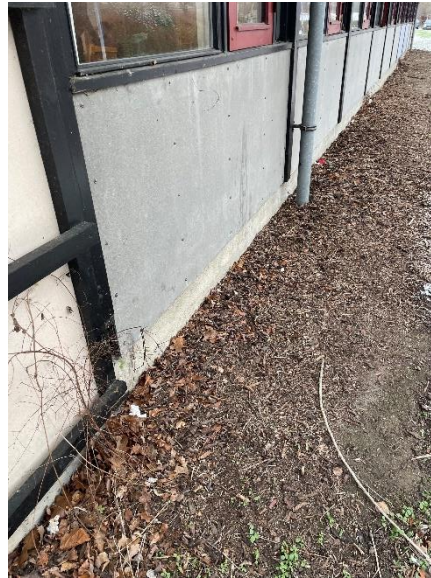
Billede af sokkel, tilstand generelt som på billedet

Trækonstruktionen er pænt vedligeholdt, der er ikke tegn op råd eller store afskalninger. Eternitpladerne er intakte uden revner, dog er der risiko for at der sker skader på dem når børnene leger f.eks. spiller bold. Det anbefales kortlagt om nogle af pladerne indeholder asbest og i så fald anbefales pladerne udskiftet. Der er budgetteret med udskiftning.

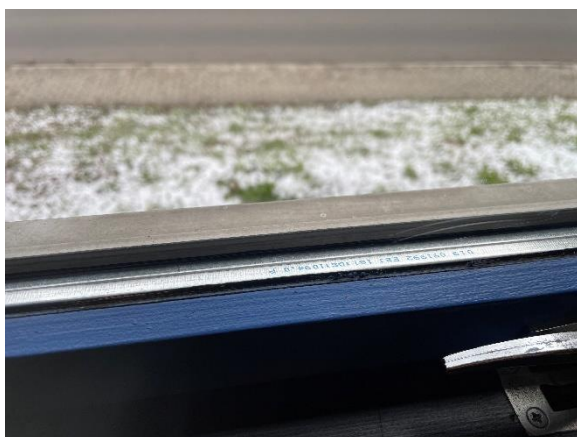
Tekst på 2 lags termorude, år 1997

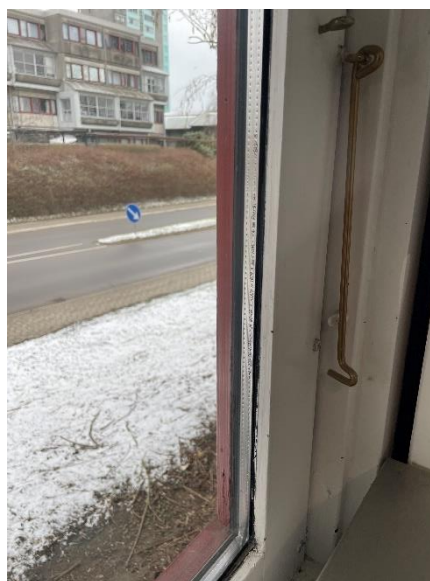
Tekst på 2 lags termorude, år 1997

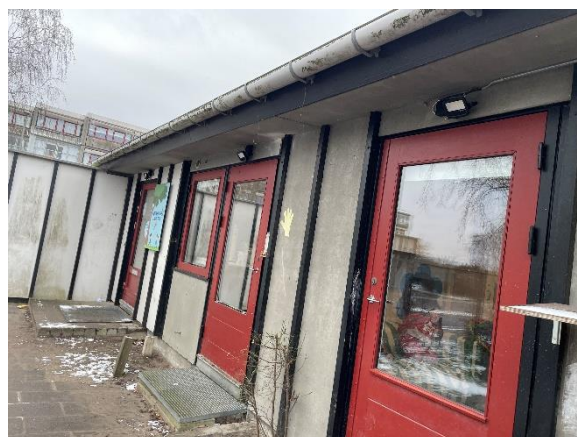
Udvendige døre ved ende facade mod parkeringsplads

Udvendige døre er pænt vedligeholdt og endnu med minimalt slid eller skader.

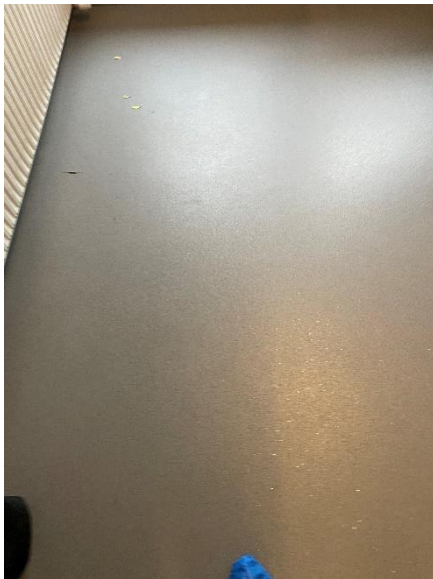
Gulvet på et af toiletterne

Gennemgående er gulvbelægninger i god til acceptabel stand men med mindre slidskader enkelte steder.

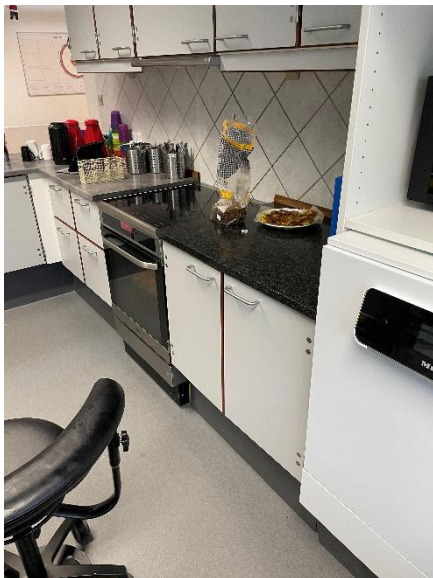
Køkkenet fremstår i acceptabel tilstand

Bordplader, skabe og skuffer ser velholdte ud uden væsentlige skader eller tegn på slid. Overfladerne er rengøringsvenlige og egner sig til et hygiejnisk arbejdsmiljø.

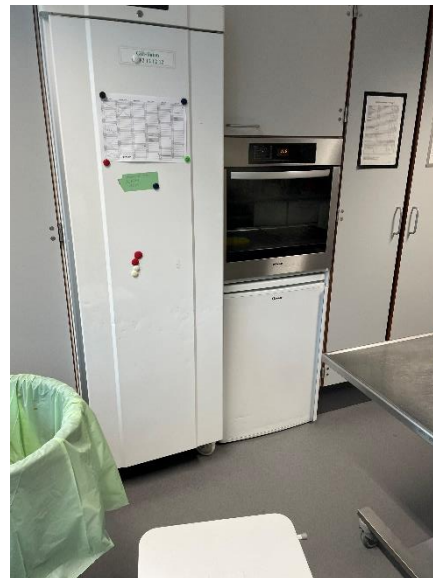
Hvidevarer tilsvarende i acceptabel stand

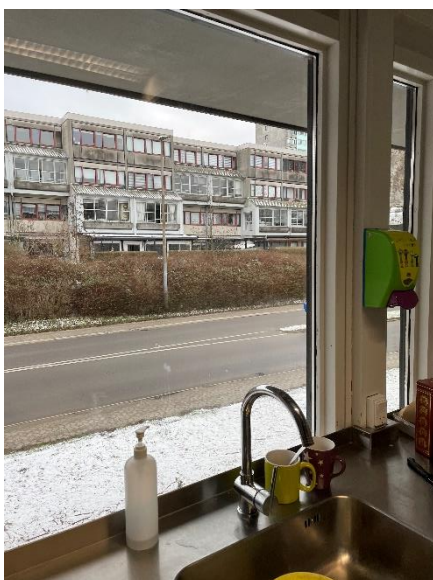
Vinduer er samme stand som de øvrige i bygningen

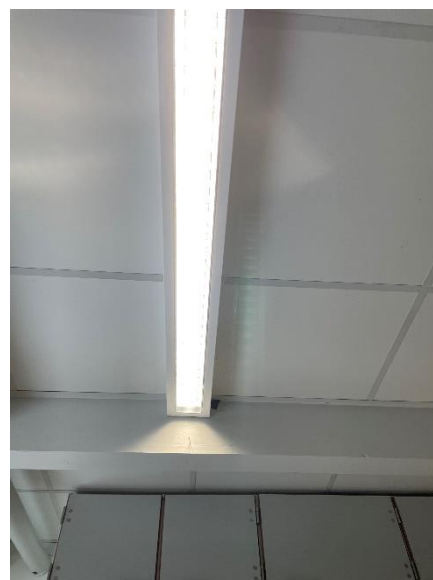
Belysning i køkkenet er udskiftet til LED

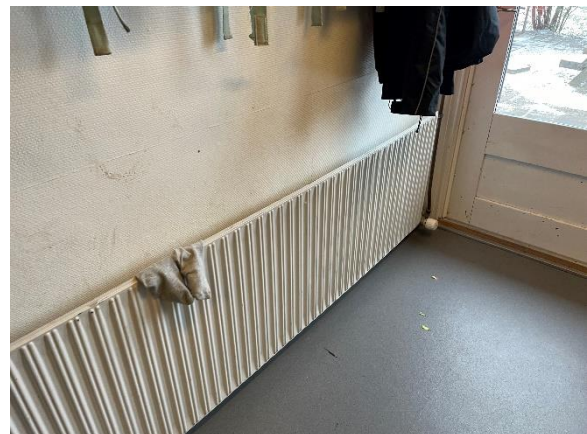
Radiator, et-lag fra opførelsen

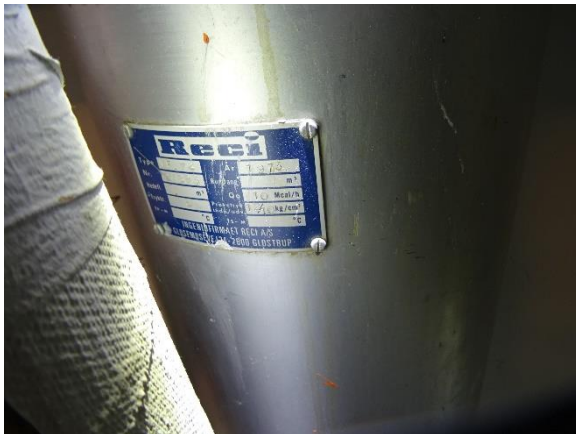
Varmeveksleren er en ældre RECI veksler fra opførelsen i 1973.

Fjernvarmeveksler

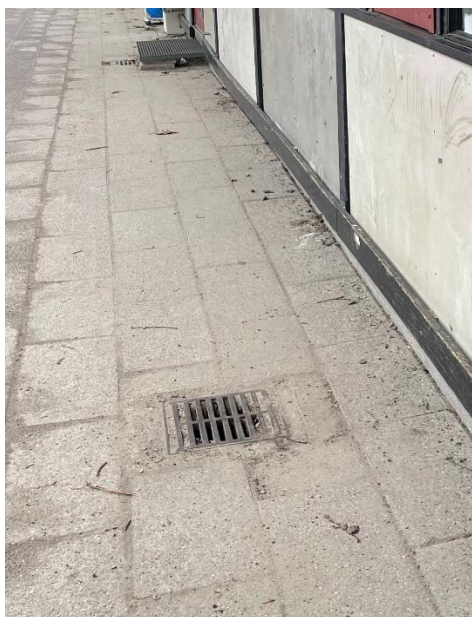
Rist ude på gårdspladsen

Der er ikke foretaget tilstandsvurdering af kloak, og der foreligger ingen tv-inspektionsrapport. TV-inspektion og spuling af kloakrør anbefales.

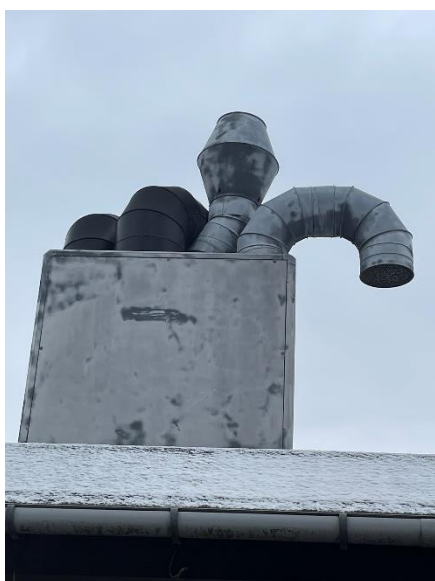
Ventilationsaggregatet set nedefra

Restlevetid af anlæg, ventilatorer og styringer er begrænset til maks. 5 år. Da aggregathuset er placeret på taget og udsat for vejrliget anbefales samlet udskiftning af aggregat og ventilatorer.

Desuden er anlægget opstillet på træstolper og isolering af varmerør til varmefflade er uacceptabelt udført i skum rørskåle sammenholdt med kabelstrips som generelt ikke er egnet til udendørs montering.

Det anbefales at ventilationsanlæg udskiftes til nyt og der udføres rens af kanaler periodisk. Inkl. rensning af blandesøjle.

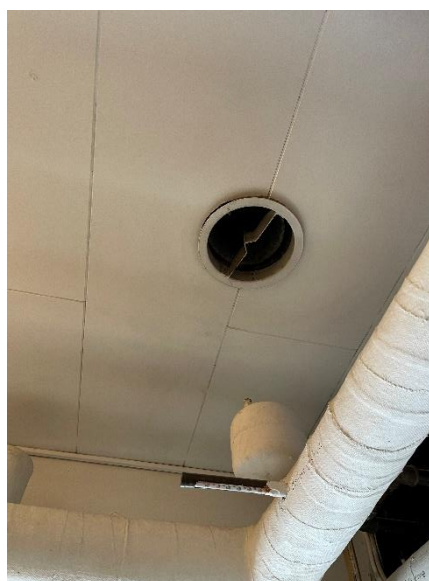
Udsugningsventil

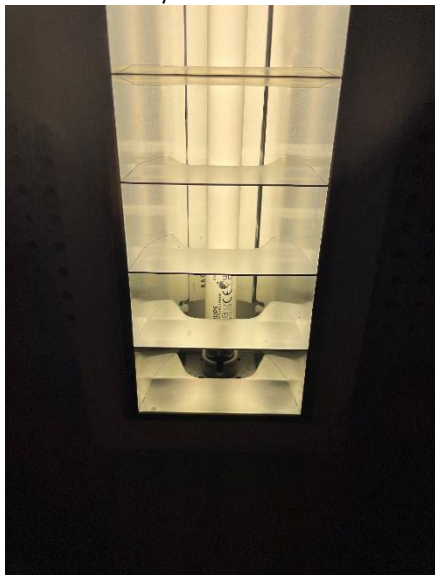
Eksempel på belysningsrør halo 28W

Belysningsanlæg er med konventionelle lyskilder, som er udfaset og skal erstattes med compatible LED lyskilder indtil armaturer skiftes.

Udskiftning af gammel belysning til LED.

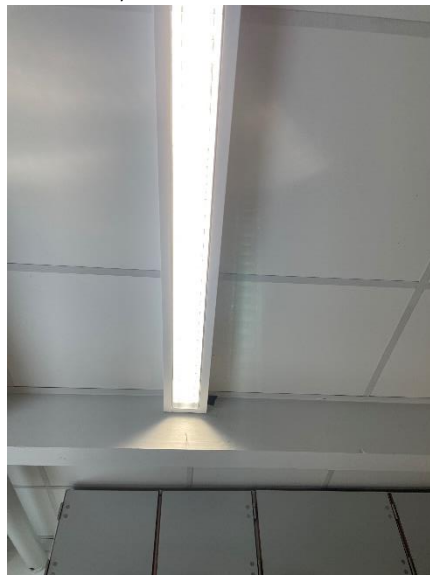
Eksempel på udskiftet belysnings armatur til LED

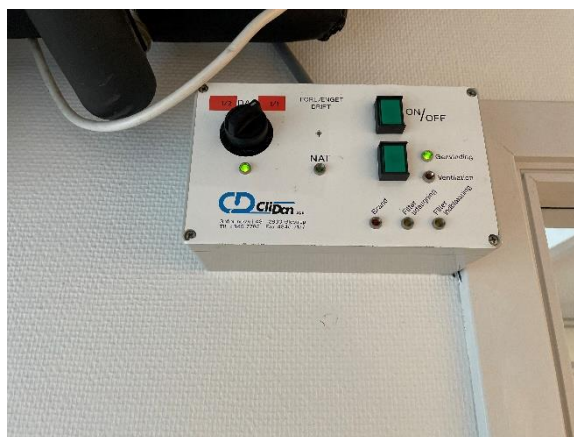
Ventilationsstyringspanelet er fra etableringen af anlægget i 2008 inkl. rumfølere med display for temperatur og CO2.

Ventilationsstyring 15-20 år gammel

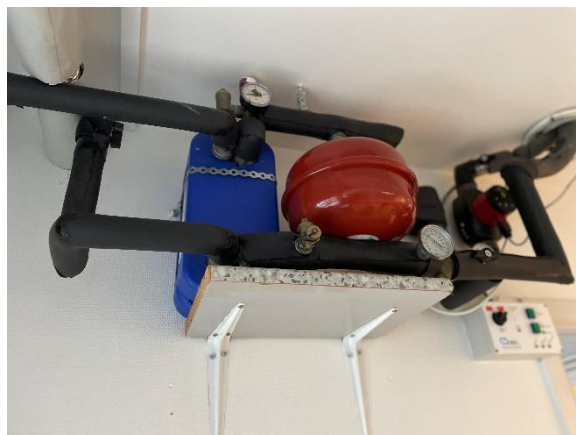
Varmerør over tag for ventilationsanlæg er ringe isoleret med 10-15 mm skum rørskåle.

varmeblase til vent

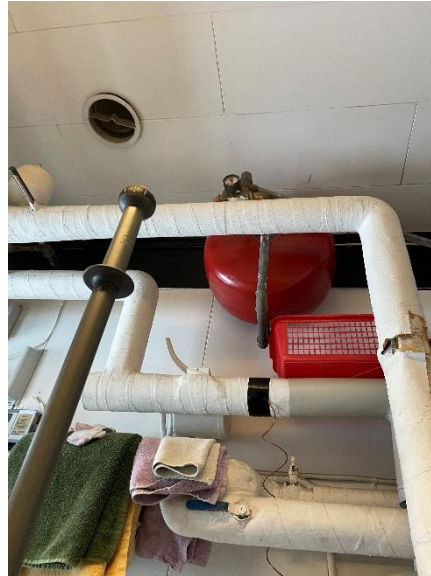
Varmt vand og cirkulationsledning er primært isoleret som ved opførelsen med ca. 30 mm lamelmåtte og lærred. En del vandrør er omisoleret i forbindelse med renovering af dele af brugsvandsanlæg. Pumpe og rørstykke er uisolert efter udskiftning årstal kendes ikke.

Rør med gammel lamelmåtte på

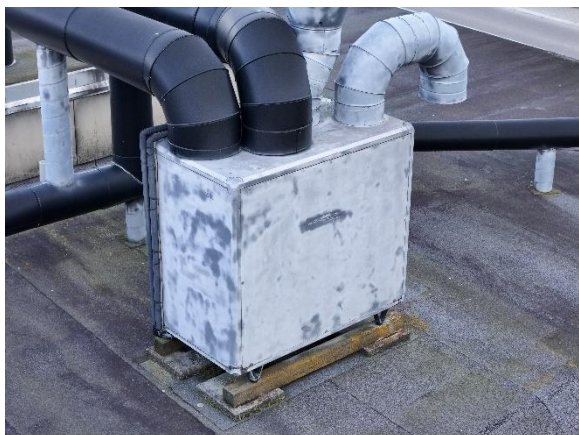
Driftstid kendes ikke men anslås at være mellem 45-50 timer om ugen. Pga. den ældre styring vurderes driftstid at være længere end nødvendig og ikke optimal ud fra et nutidigt perspektiv.

Ventilationsaggregat på tag
