## Tilstandsvurdering og energiscreening

Lindelund  
Gillesager 260, 2605 Brøndby

11. juli 2025

Udarbejdet af: Christian Rasmussen, Thomas Brøndum, Martin Fester  
Kontrolleret af: Christian Lundstrøm / Nikolaj Klein  
Dato: 11.07.2025  
Version: 1  
Projekt nr.: 1024991, Tilstandsvurdering og energiscreening  
Kommunale ejendomme i Brøndby kommune

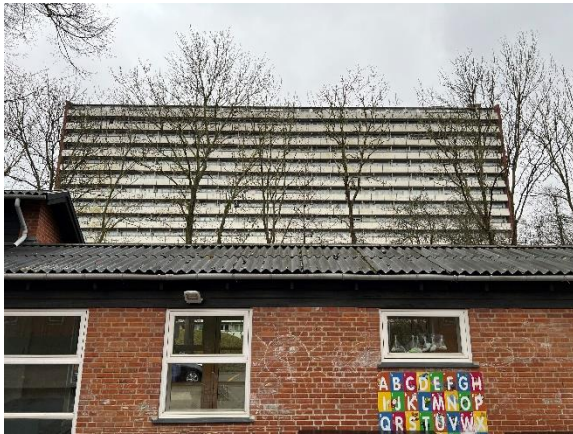
Bølgeeternit tag

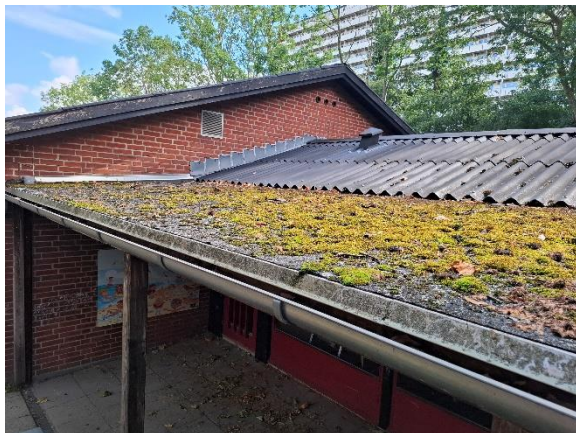
Overdækning ved liggehal med tagpap.

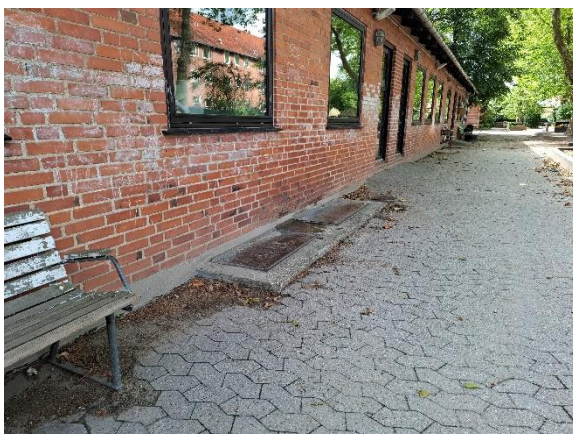
Terræn skræner ind mod bygningen ca. 4 meter fra facaden.

Flisebelægninger er generelt uden større mangler. Dog ligger belægninger langs bygning 4 facade mod vest med fald ind mod bygningen som beskrevet under pkt. 4.2 Kælder/fundering. Faldretnin-gen skal vendes snarest muligt og indgår under beskrevne arbejder i pkt. 4.2.

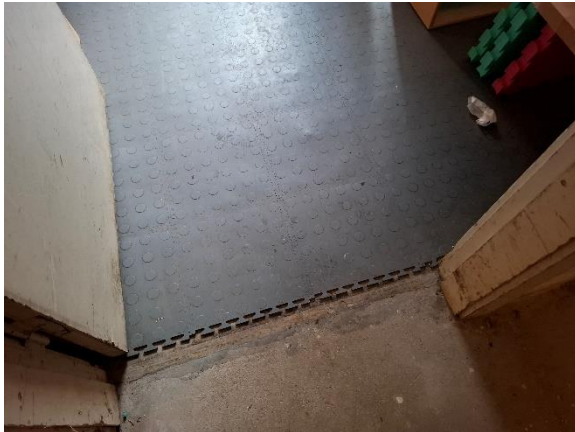
Gummigulv i kælder anbefales fjernet.

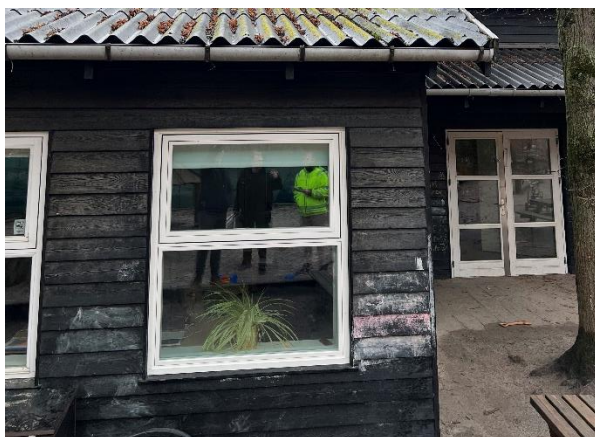
Let facade med træbeklædning på kontor mod vest

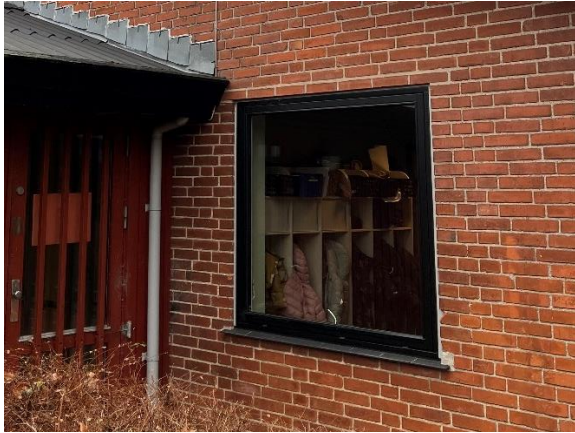
Vinduer er generelt nyere.

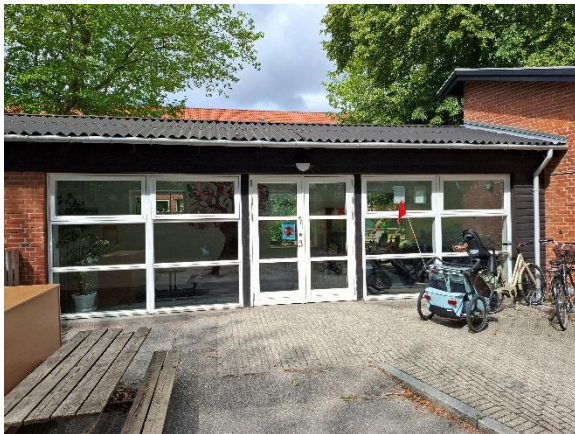
Vinduesparti ved hovedindgang

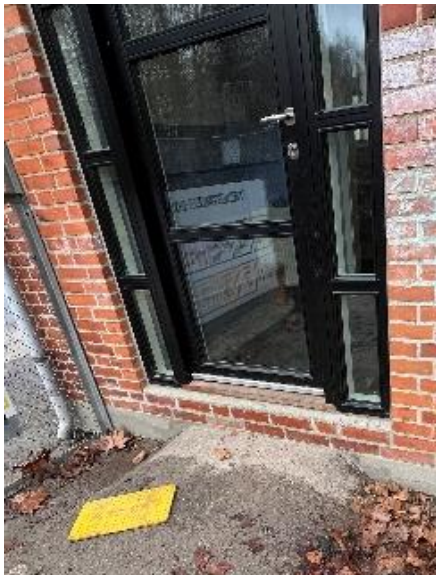
Nyere dør med energiruder og varm kant

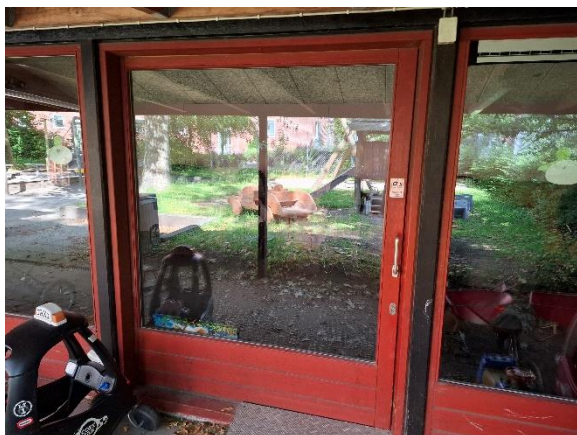
Skydedør til liggehal

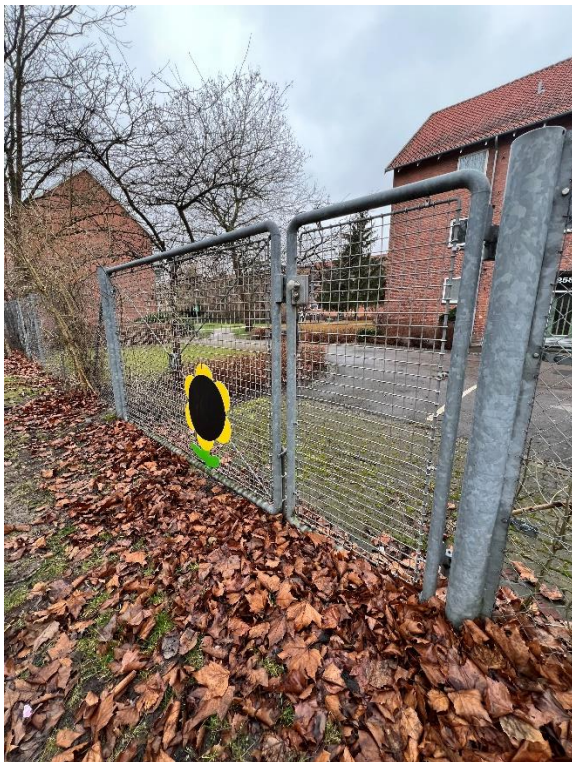
Trafik port brandvej

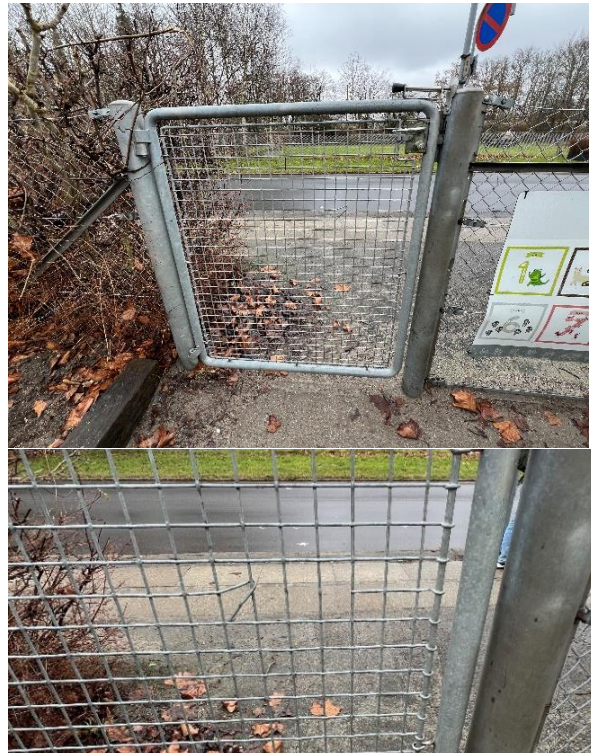
Gennemgangs låge.

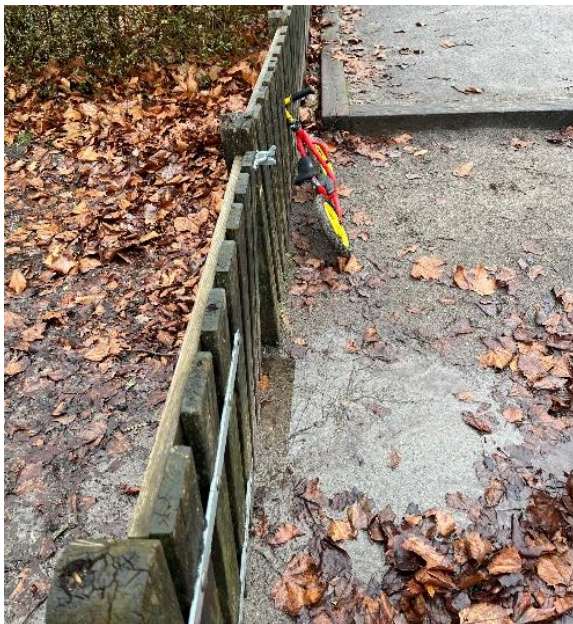
Hegn og låge mellem børnehave og vuggestue.

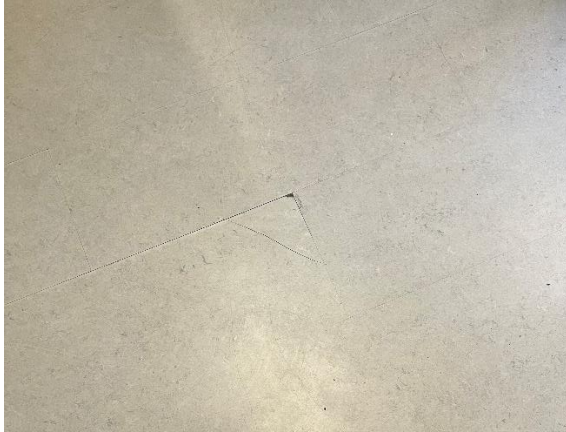
Linoleumsfliser på en af stuerne

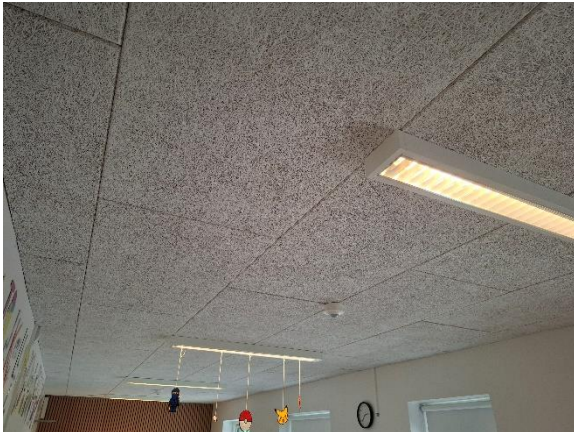
Loft med træbeton

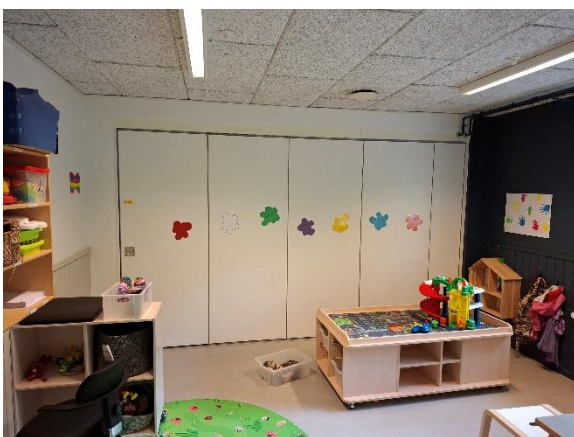
Foldevæg mellem stuer.

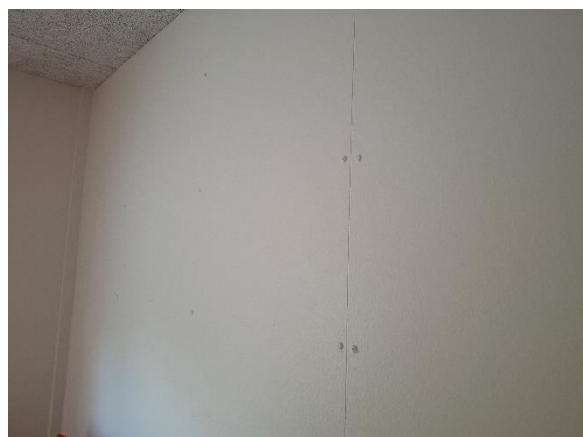
Væg med hvidmalet pladebeklædning

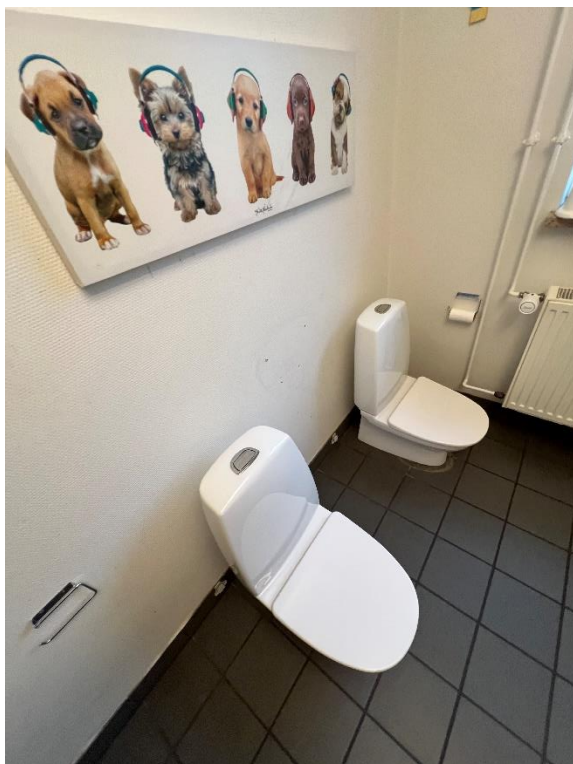
Nye toiletter

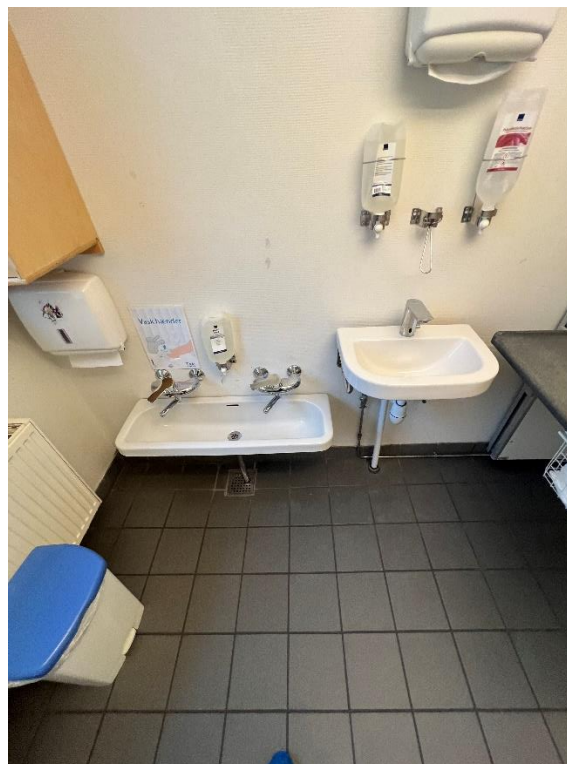
Velholdte vaske

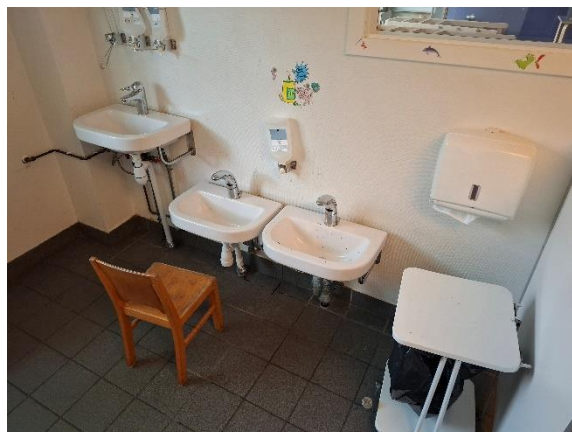
Nyere armaturer med hhv. 1 greb og sensor

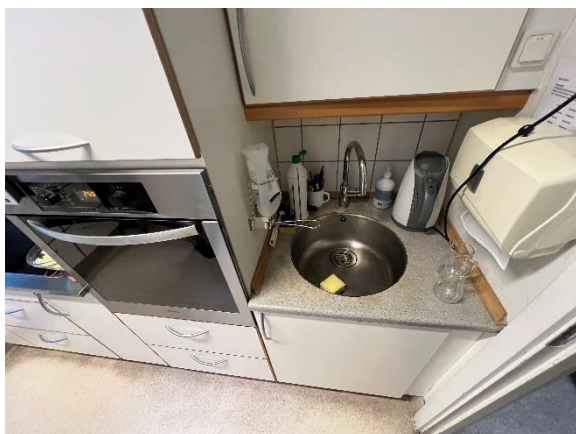
Laminatbordplade med underlimet vask.

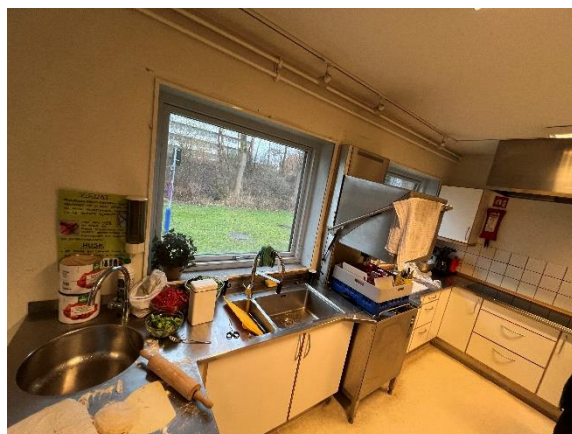
Hoveddelen af køkkenet med stor vask.

Køkkenet fremstår generelt i god og funktionel stand med mindre brugsspor. Skabslåger og skuffer er intakte og funktionelle. Vaskene er uden synlige skader, og armaturerne ser ud til at fungere som de skal. Bordpladerne er pæne uden nævneværdige slidmærker.

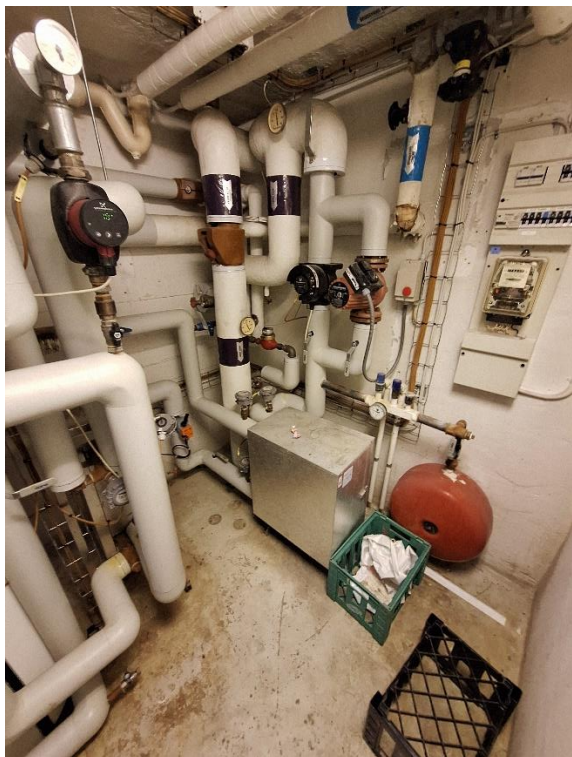
Varmeveksler.

Varmesystemer er vel isoleret og med cirkulationspumpe med en forventet restlevetid på 5-10 år. Fancoils er uden mangler. Varmeveksleren vurderes at have en restlevetid på højst 5 år.

| Aktivitet på bygningsdel | Ved.type | Prioritet | Int.val, år | Første år | Omkostning |
|---|---|---|---|---|---|
| Udskiftning af varmeveksler | Opret. | Middel | 20 | 2027 | 25.000 |

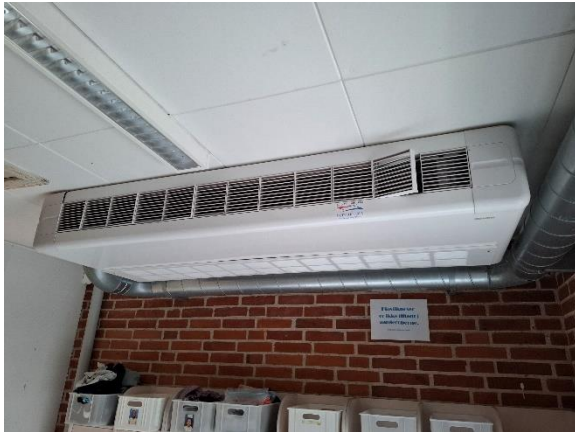
Fancoil i garderobe

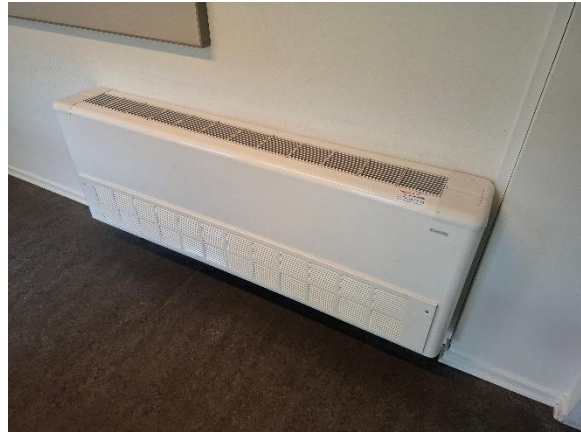
Fancoil i køkken

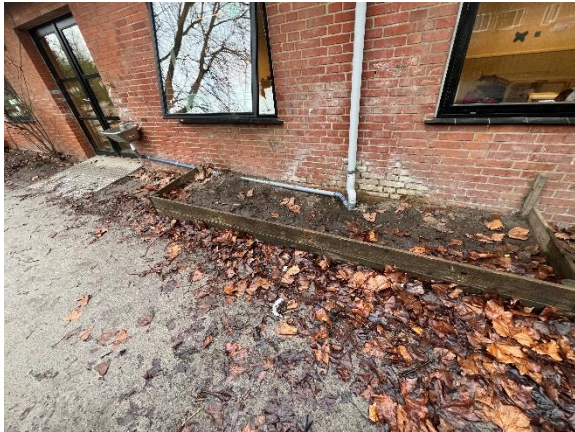
Bed anlagt op mod facade.

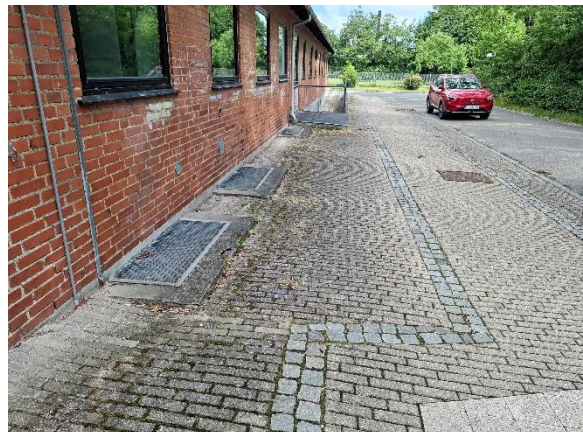
Belægninger mod øst

Asfaltbelægninger er med revnedannelser og krakeleret overflade både på legepladsen mod vest og adgangsvejen mod øst. Asfaltbelægninger vurderes at have en restlevetid på 5-10 år.

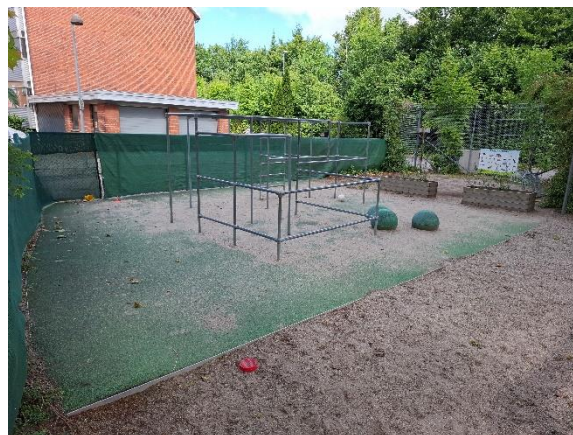
Faldunderlag på legeplads mod vest.

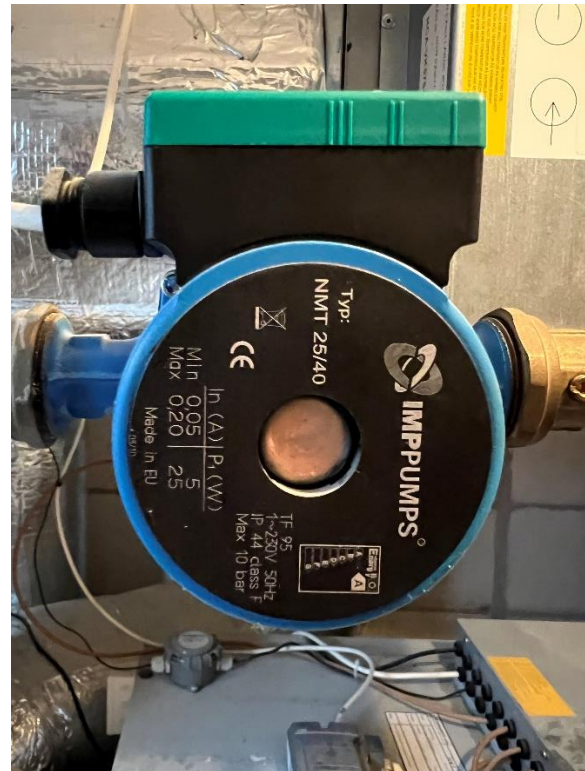
Gammel NMT pumpe, 25 W.
