## Tilstandsvurdering og energiscreening

Brøndby Strand Skole Indskoling  
Strandskolevej 300, 2660 Brøndby Strand

26. august 2025

Udarbejdet af: Christian Lundstrøm, Jacob Skov Christiansen og Martin Hinsch  
Kontrolleret af: Anders Rathje Kjær Lorentzen, Diana Georgeta Bratbo, Claudia Schulz  
Dato: 26.08.2025  
Version: 1  
Projekt nr.: 1024991, Tilstandsvurdering og energiscreening  
Kommunale ejendomme i Brøndby kommune

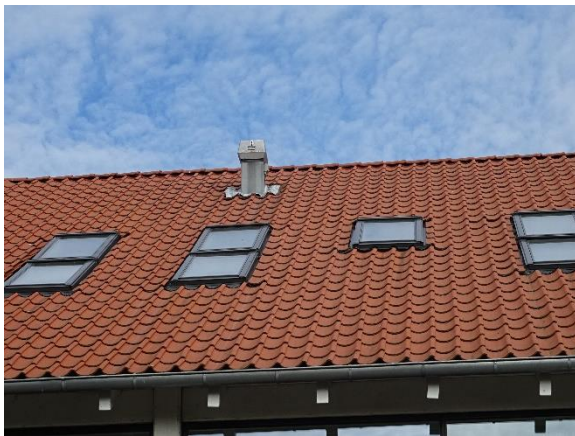
Renoveret tag på SFO

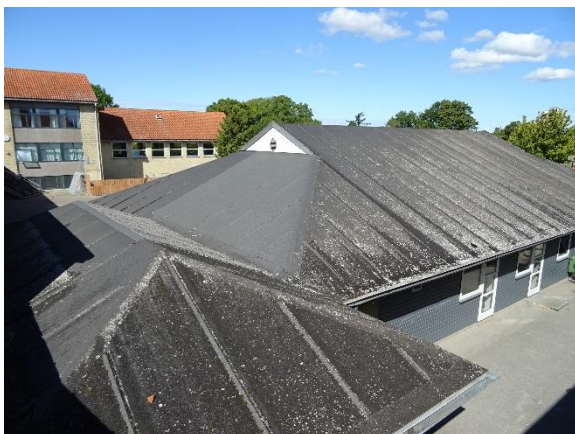
Tagpap på SFO-pavillon

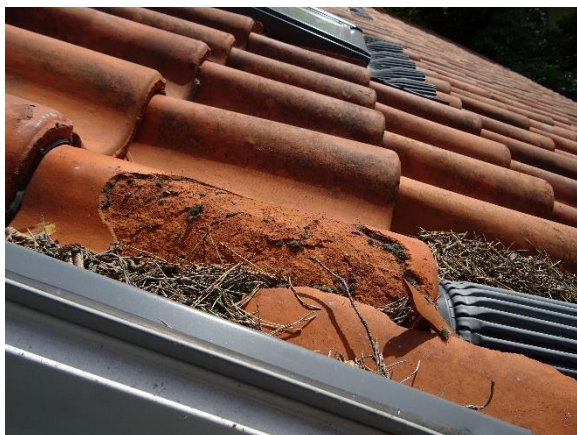
Porøs tagrende rødt spor mod vest

| Aktivitet på bygningsdel | Ved.type | Prioritet | Int.val, år | Første år | Omkostning |
|---|---|---|---|---|---|
| Tagrender gennemgås generelt for skader, lunger, bagfald der stedvist ses m.v. | Opret. | Middel | 5 | 2026 | 20.000 |

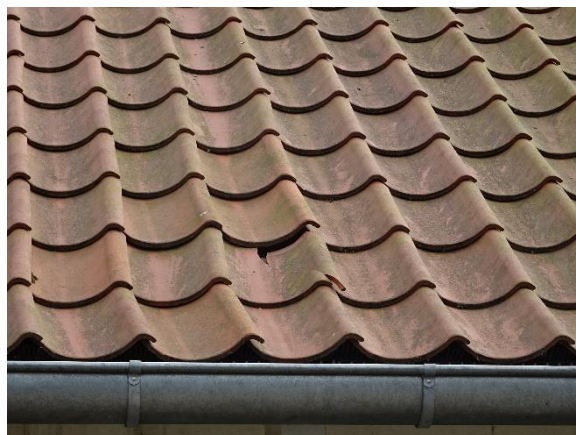
Afslag fra tagsten mod gård

Tagene er generelt i acceptabel stand og som det fremgår er store dele af tagfladerne renoveret indenfor de senere år. Der ses flere steder defekte eller forskubbede tegl, derfor bør alle tegltage rutinemæssigt gennemgås for skader fra såvel vejr som vildfarne bolde. Understrygningen på taget over lærerværelset har stedvise mangler og bør eftergås, dette skal ske med 1-2 års mellemrum indtil taget udskiftes. Udskiftning af det ældste tage fra 50'erne bør planlægges, primært i forhold til vedligehold af understrygning.

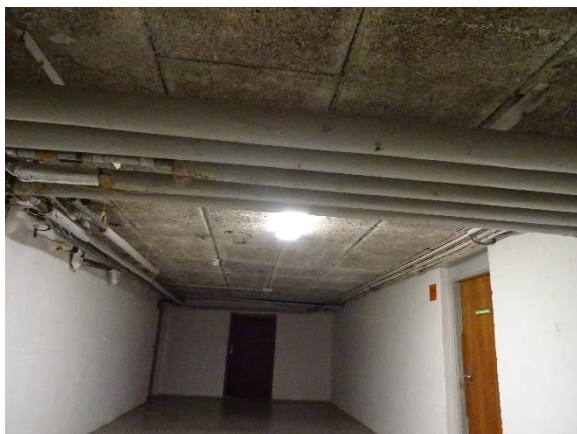
Kælderens overflader

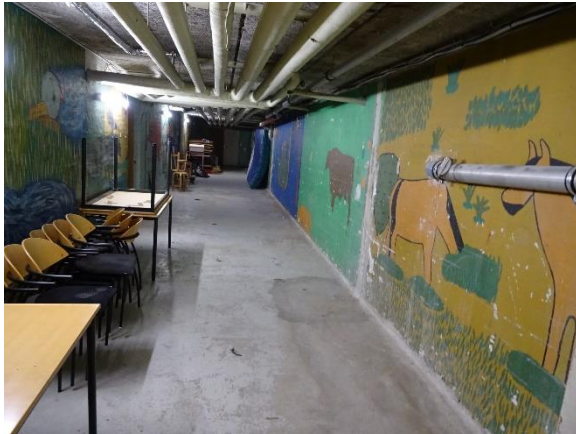
Kældergang

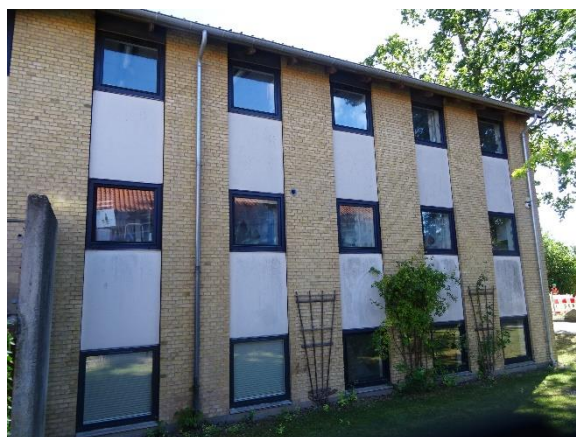
Facade på SFO Himmelblå

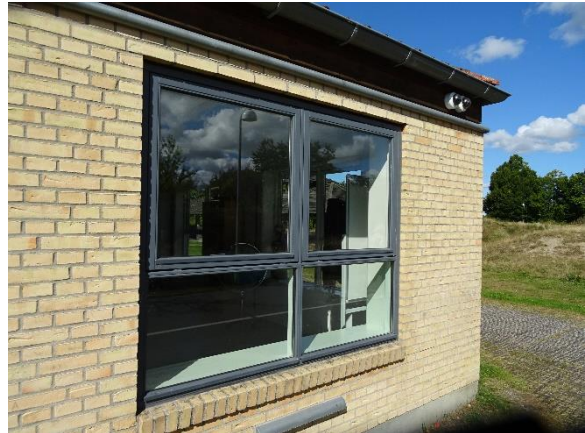
Nyere energivindue

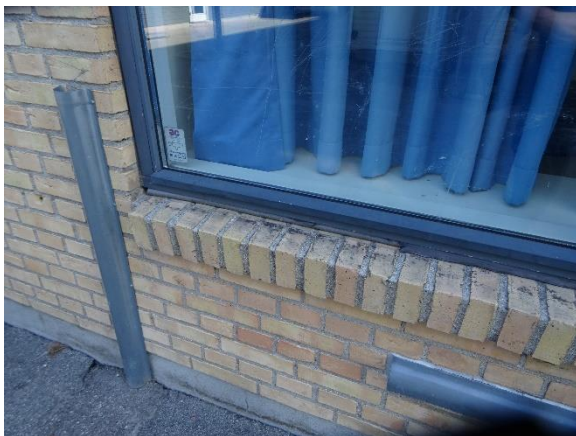
Nyere energivindue

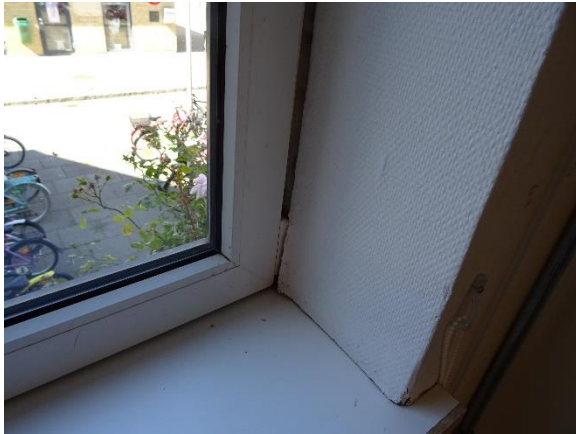
Nyere energivindue

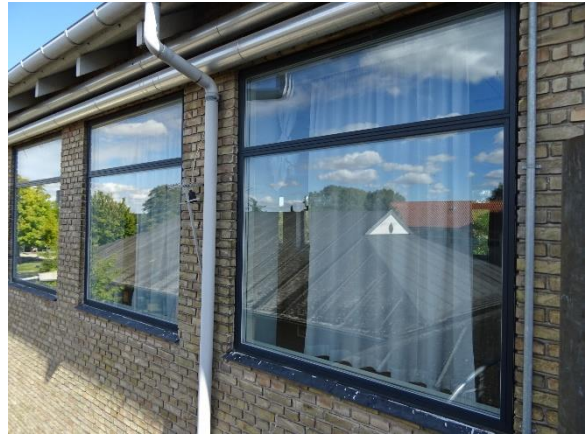
Nyere energivindue

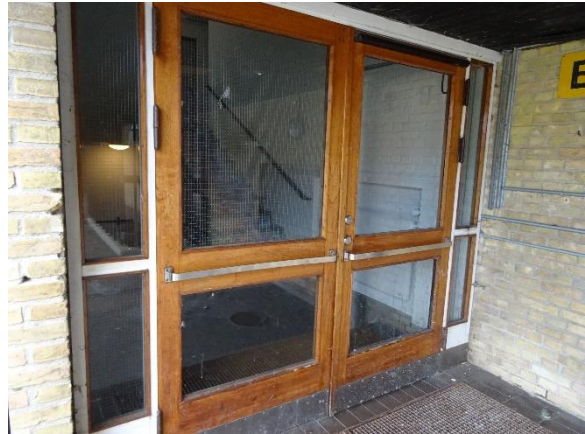
Nyere dør med glas energiruder

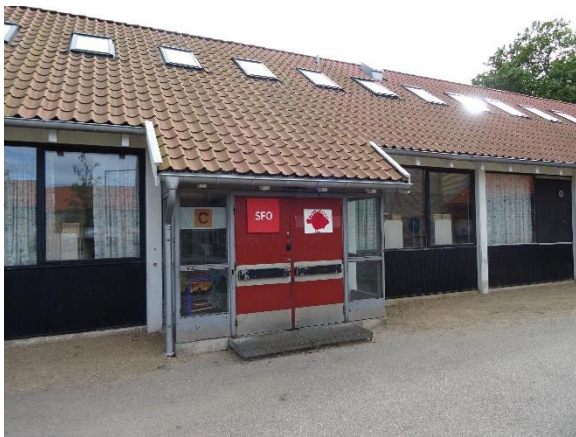
Ældre massiv pladedør

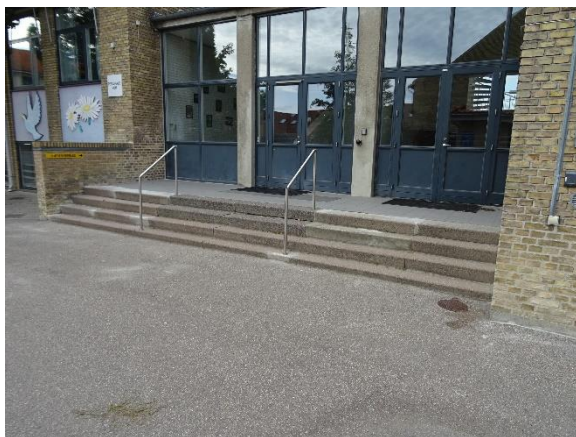
Trappe optil hovedindgangen

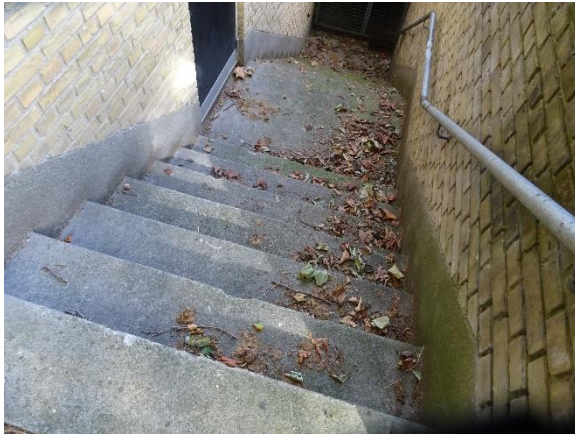
Udvendig kældertrappe

Flere udvendige kældertrapper er meget slidte med så omfattende betonskader på trinnene at der er faldrisiko. Særligt kældertrappe på vestsiden af rødt spor har slidte trin. Ellers ses mere almindelige betonskader som kalkudfældning og revner fra fugtindtrængning i betonen. Men generelt skal der snarest udbedres betonskader på udvendige trapper.

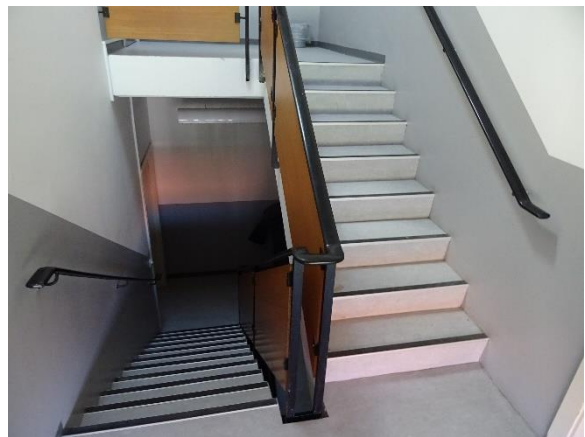
Etagetrappe

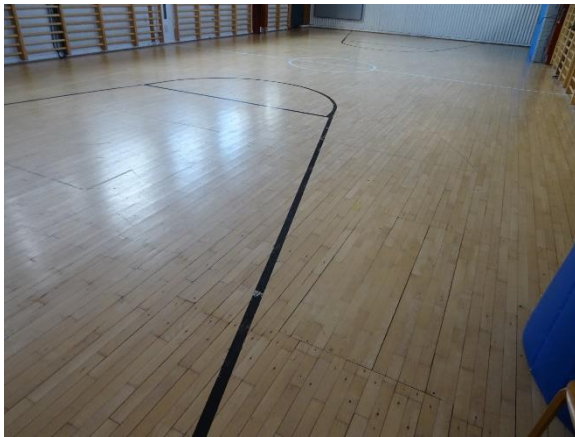
Trægulv i idrætshal

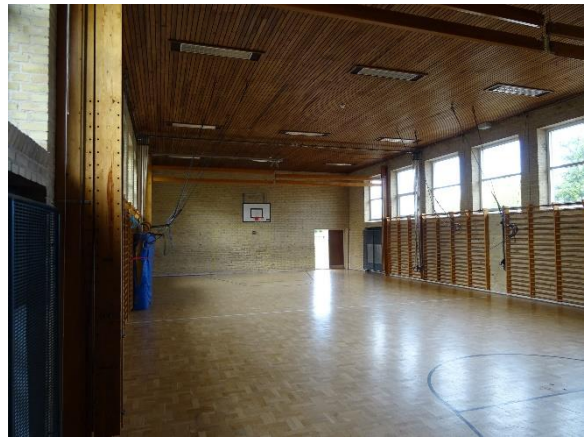
Idrætshal sportshal eller gymnastikhal, eller er til forskellige bygninger

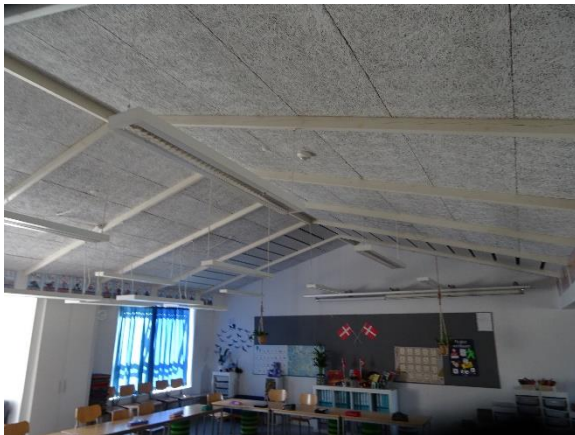
Træbeton loft i klasselokale

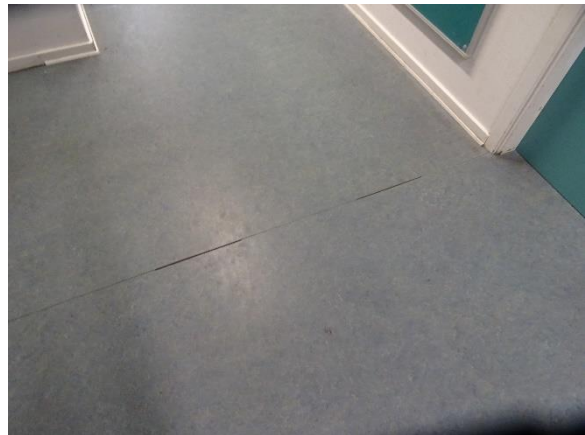
Revnet svejsning i linoleums gulv

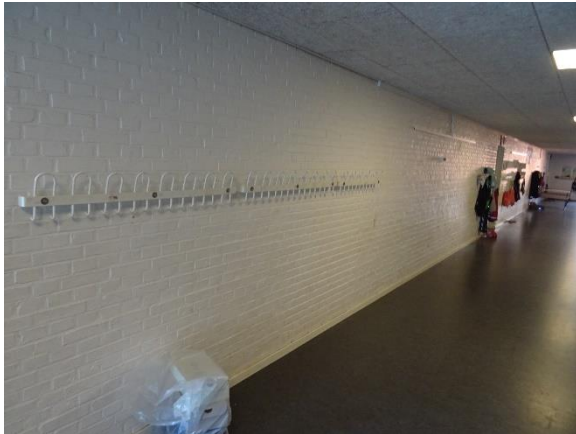
Malet muret væg

Træbeton systemloft

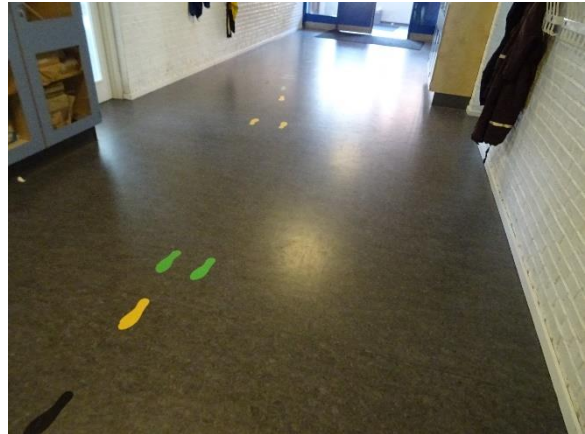
Linoleums gulv i gang ude foran klasseværelserne

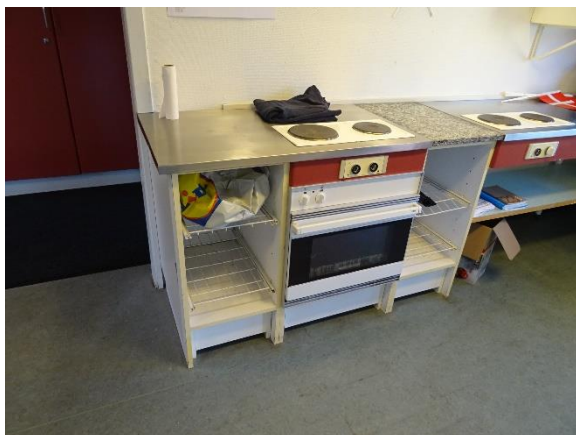
Meget nedslidt og ikke benyttet køkken SFO himmelblå

| Køkkener i SFO Himmelblå renoveres, alternativt nedlægges med sløjfning af installationer. Nye køkkener ekskl. hvidevarer er prissat. I alt 4 køkkener. | Opret. | Normal | 15 | | 2027 | 369.000 |

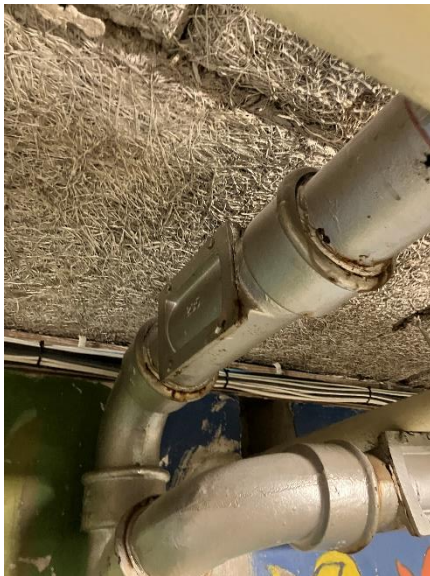
Blyholdig maling.

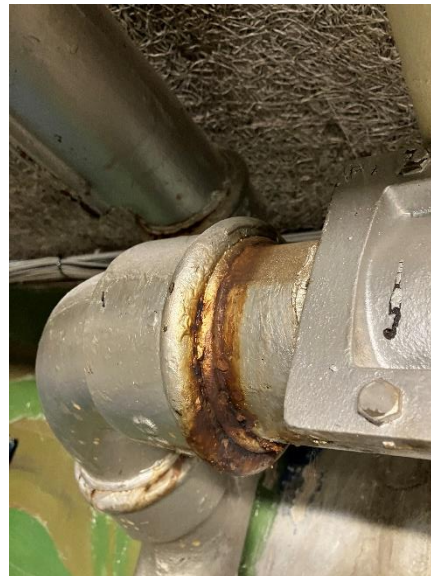
Tæring i faldstamme samling.

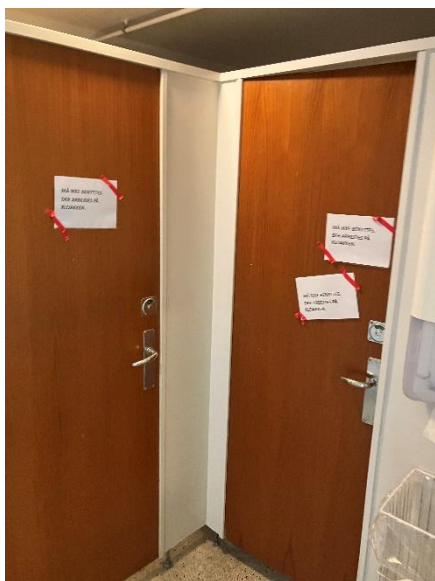
Anekdotisk beretning fra vedligeholdelses personale kunne berette om hyppige nedbrud

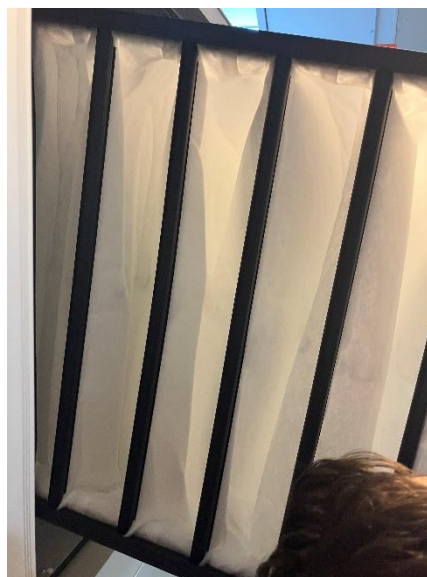
Filtre som nye efter flere måneders brug.

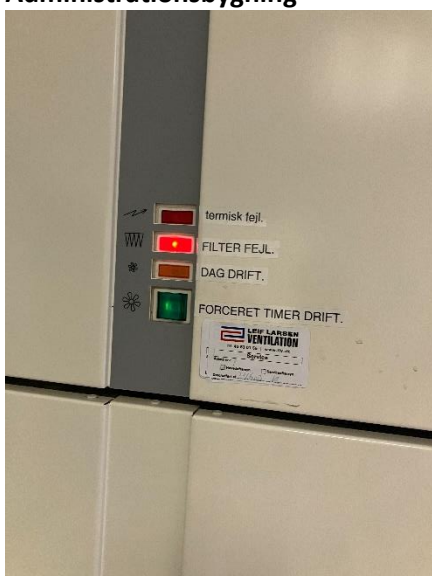
Holdet blev mødt af filterfejl

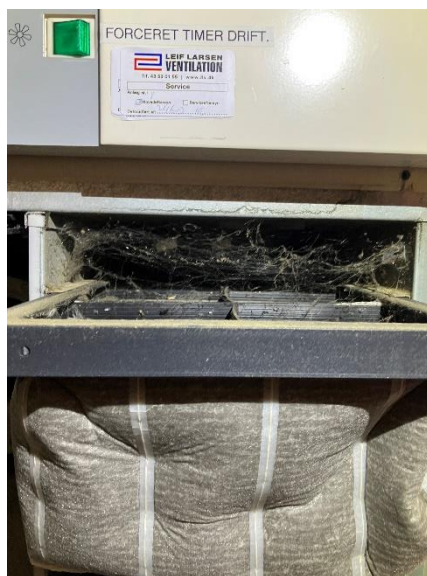
Filter ekstremt tilnavset

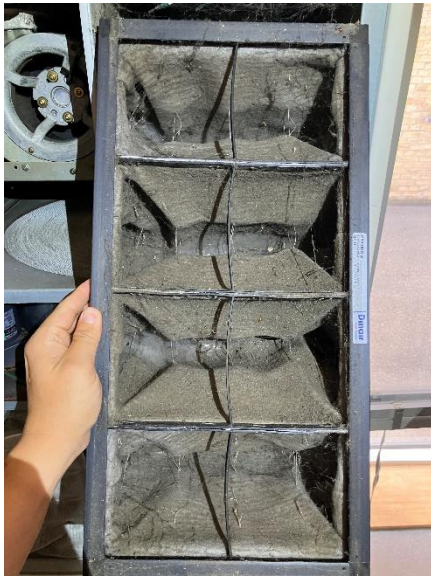
Næppe serviceret iht. mærkat i flere år

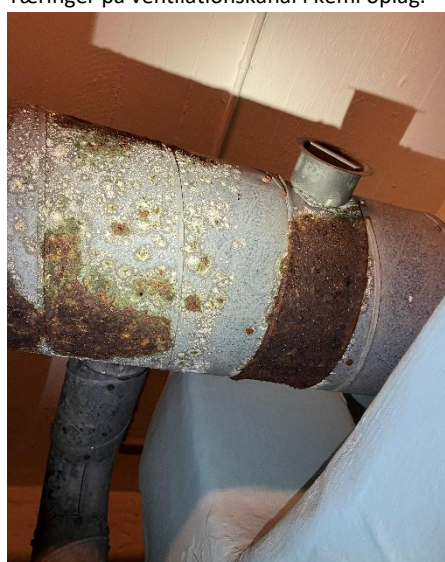
Gennemtæring umiddelbart nært forestående

| Aktivitet på bygningsdel | Ved.type | Prioritet | Int.val, år | Første år | Omkostning |
|---|---|---|---|---|---|
| Svømmebadsteknik udsugning fra kemirum skiftes inkl. reparation/udskiftning af kanaler med skader | Opret. | Normal | 20 | 2039 | 50.000 |

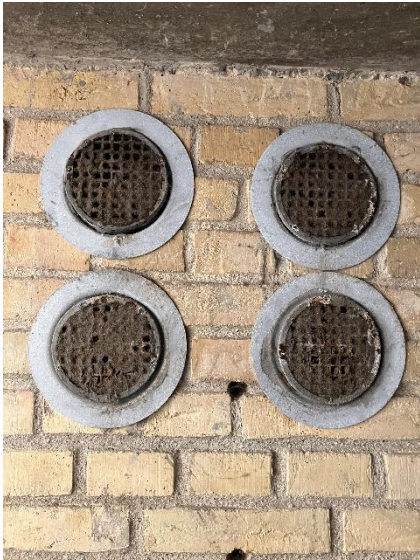
Sugeriste tæt på tilstoppet af skidt

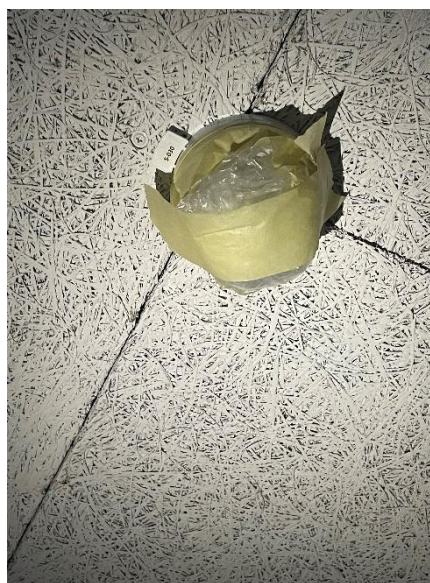
ABA-melder der er tapet over med plastik

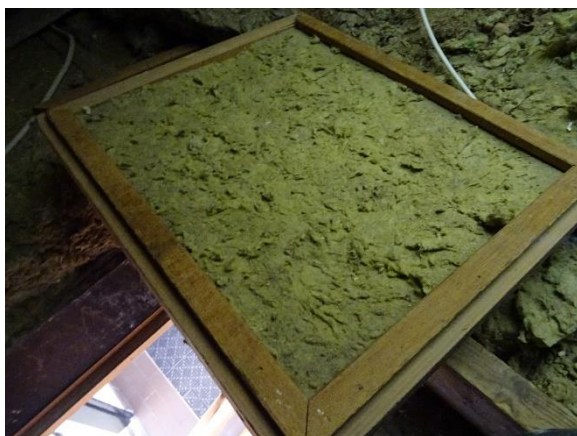
Isolering oven på loftlem

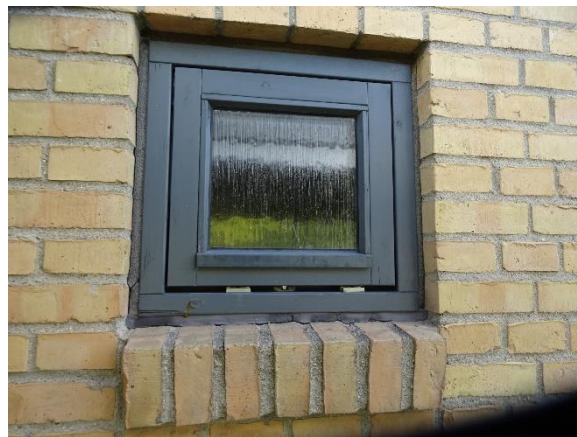
Ældre termorude

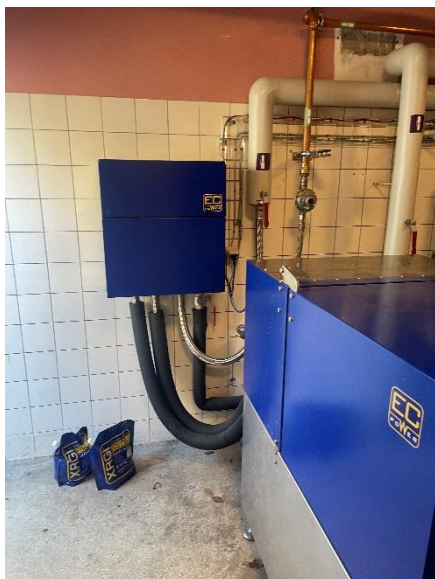
Gasgenerator med styring

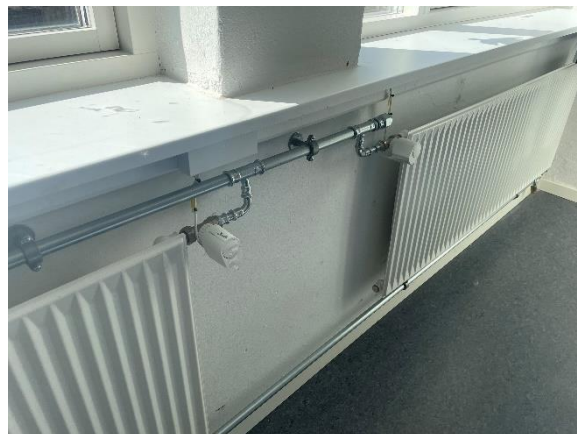
Nyere radiatorer med styring
