## Tilstandsvurdering og energiscreening

Glentemosen  
Glentemosen 1 og 5, 2605 Brøndby

27. august 2025

Udarbejdet af: Martin Fester og Jacob Skov Christiansen  
Kontrolleret af: NIKL  
Dato: 27.08.2025  
Version: 1  
Projekt nr.: 1024991, Tilstandsvurdering og energiscreening  
Kommunale ejendomme i Brøndby kommune

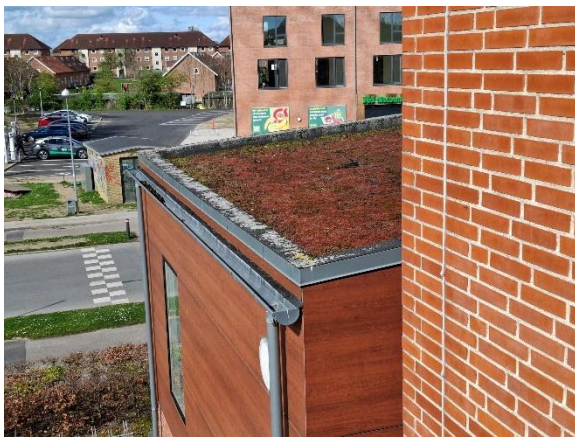
GM 1 – Sedum-beplantning på tilbygning

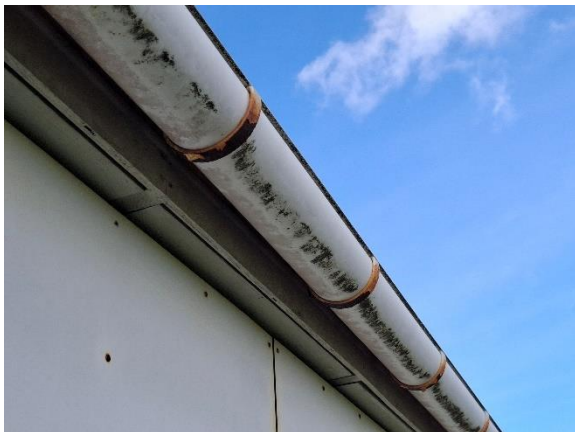
GM 1 – Tagrender med tærede rendejern

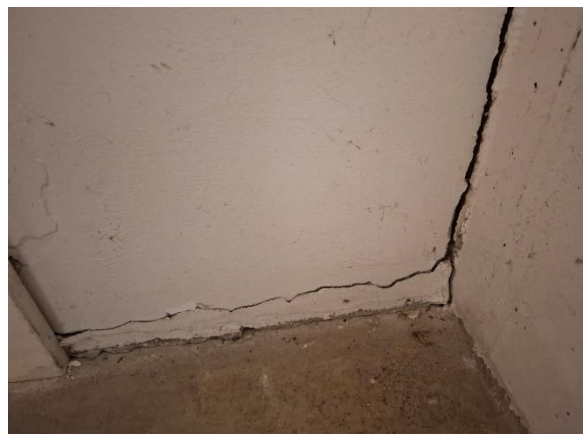
GM 1 – Revne i kældervæg

Kælderydervægge er generelt uden mangler. Indervægge har en del lodrette revner. Det oplyses at disse er fremkommet efter etableringen af kontorlokaler i stueetagen hvor tre lejligheder blev lagt sammen ved hultagning i lejlighedsskel. Det oplyses at der ligeledes er konstateret sætningsrevner i lejlighederne over kontorlokalet. I alt 2 lejlighedsskel er berørt. Det anbefales at holde øje med om revnerne udvikler sig sammen med vurdering af forholdet af statiker.

| Aktivitet på bygningsdel | Ved.type | Prioritet | Int.val, år | Første år | Omkostning |
|---|---|---|---|---|---|
| GM1 – Undersøgelse af revner i kældervægge og lejlighedsskel ved kontorlokale | Opret. | Høj | Engangs | 2026 | 55.000 |

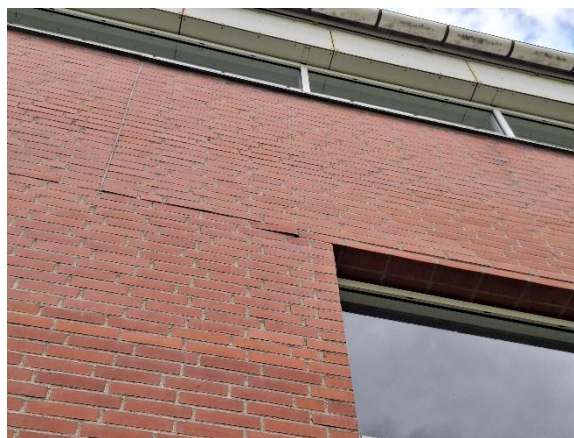
GM 1 – Stenene har skubbet sig ud i enden af alle overliggere på facaden mod nord.

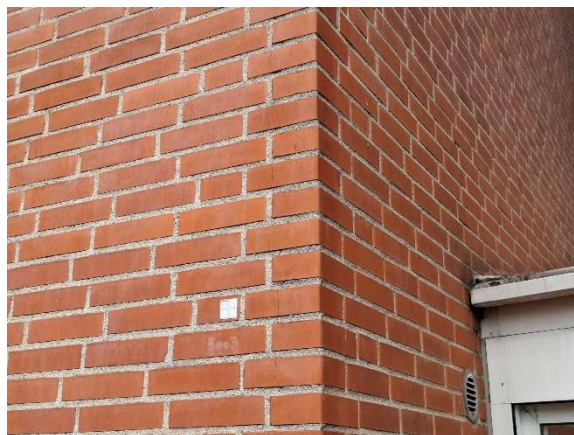
GM 1 – Revnet murværkshjørne

Murværkshjørner mellem blokkene ved indgangspartier mod syd er revnet med knækkede sten. Årsagen til dette er oftest at binderne er placeret for tæt på hjørnet og/eller manglende glidelag. Hjørnerne skal udbedres.

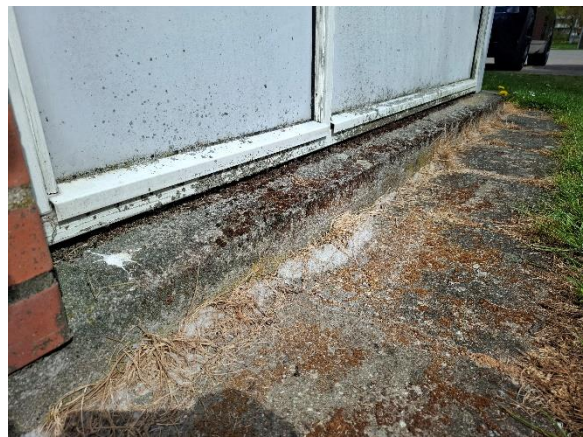
GM 5 – Der ses kager af salt mod sokkel på østgavl.

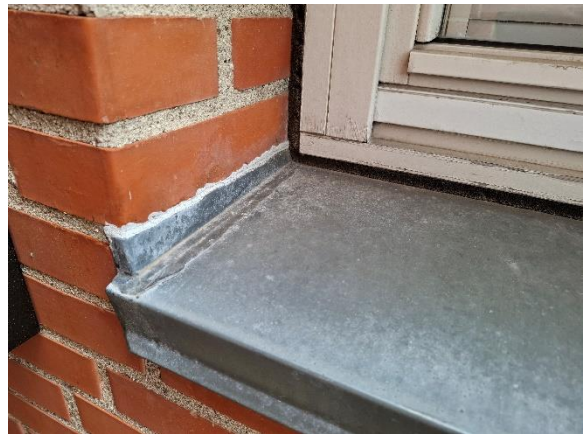
GM 1 – Sølbænk med mørnet elastisk fuge.

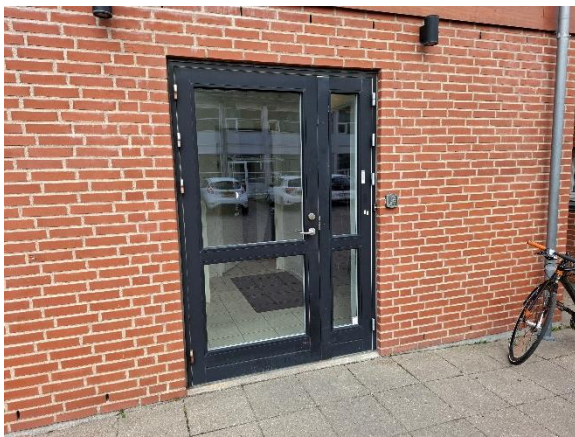
GM 1 – Dør til tilbygning

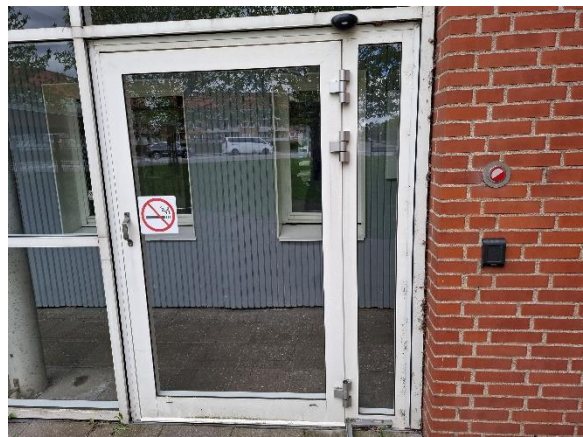
GM 1 – Dør til svalegang

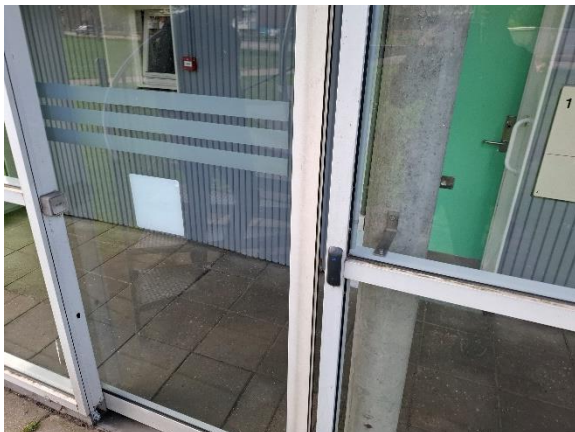
GM 1 – Skydedør til svalegang lukker ikke helt

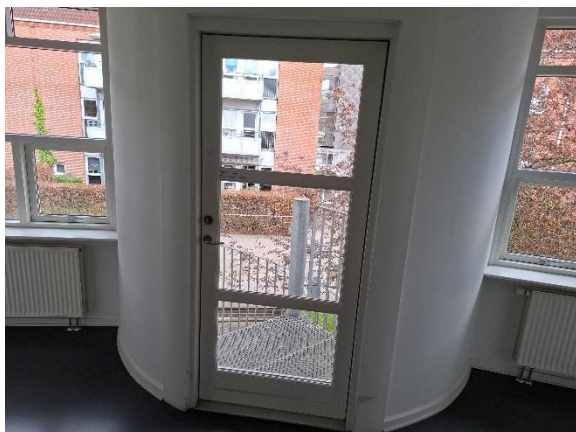
GM 5 – Dør til spindeltrappe

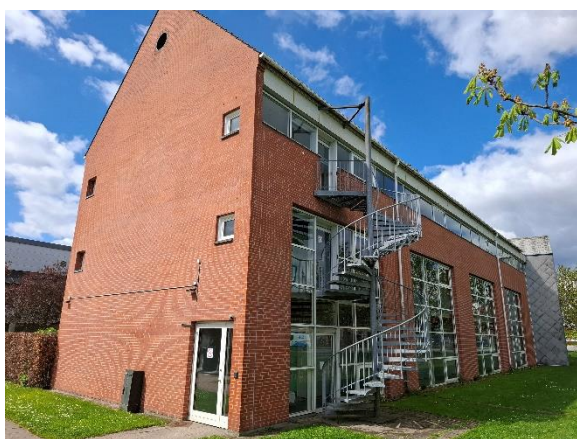
GM 1 – Spindeltrappe mod nord

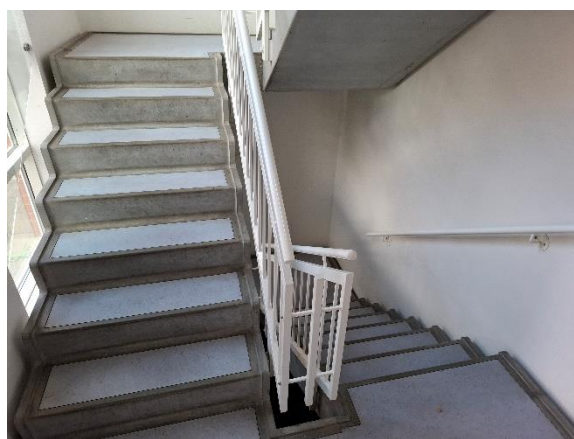
GM 5 – Trappeopgang

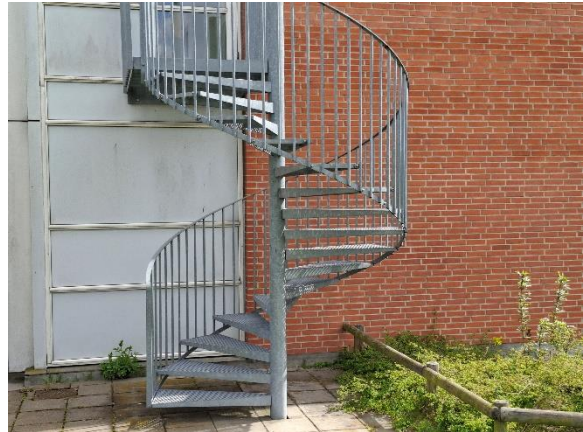
GM 5 – Spindeltrappe mod vest

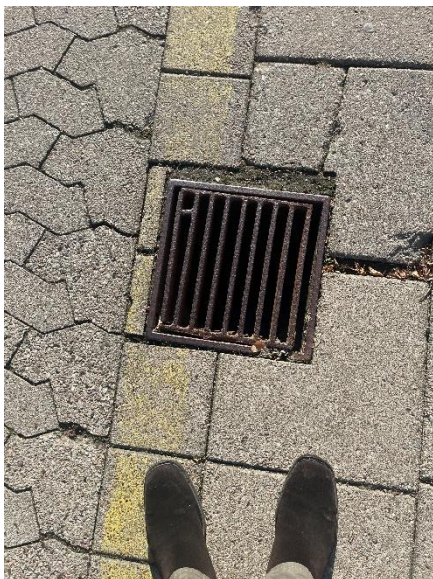
Rist dæksel ved indkørsel mellem GM 1 og GM5

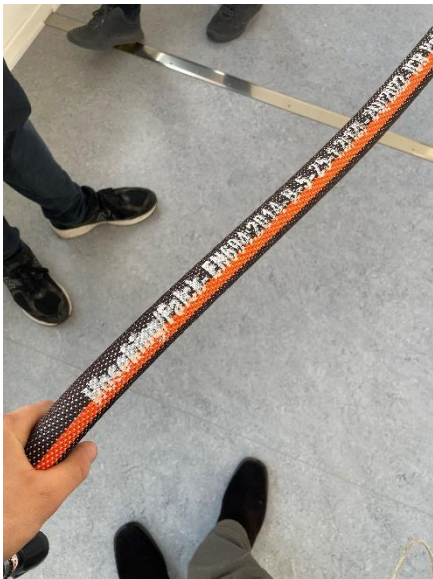
Slangevinder i GM5

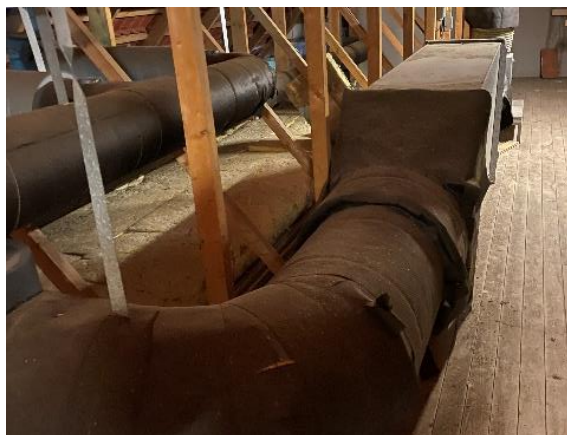
VE2 i sin helhed GM1

Loftanlæggene antages at være fra bygningens opførelses tidspunkt og er derfor moden til udskiftning. Der er ikke skader på anlægget men tænger til en omgang rens af kanalerne.

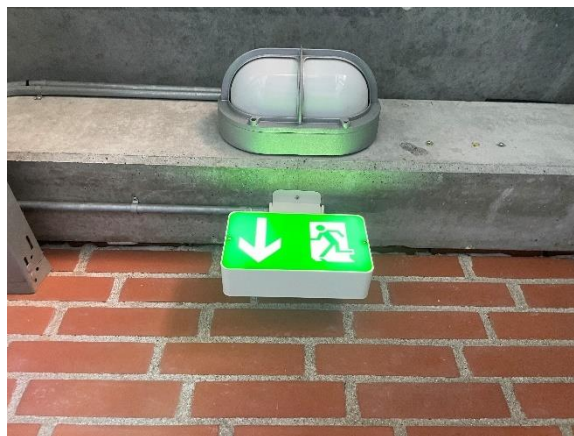
Flugt og panikbelysnings armatur LED

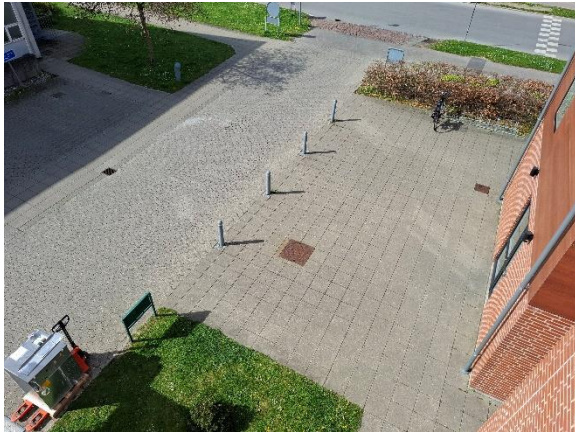
Belægning ved adgangsvej

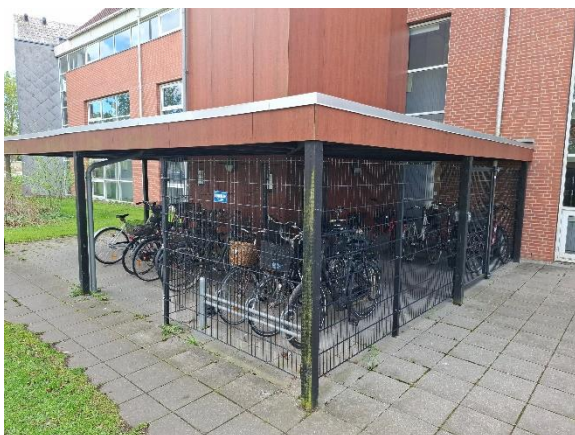
Cykelskur mod nord

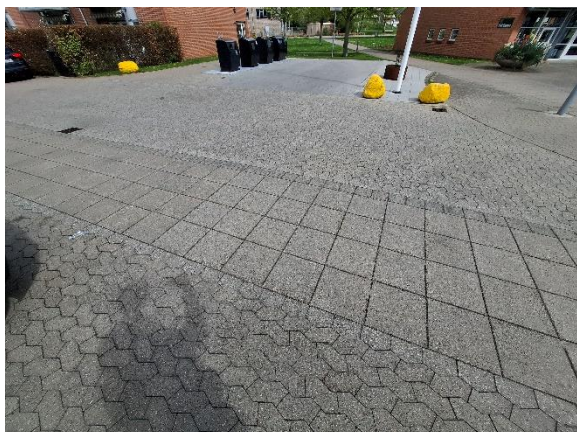
Vendeplads og affaldsstation i den østlige ende af bygnin-  
gerne.

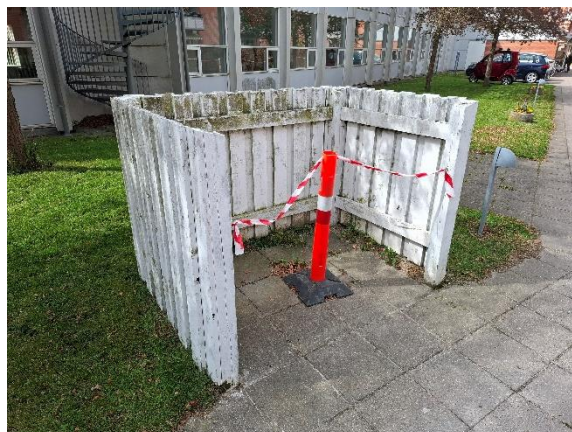
Træværk ved adgangsvej

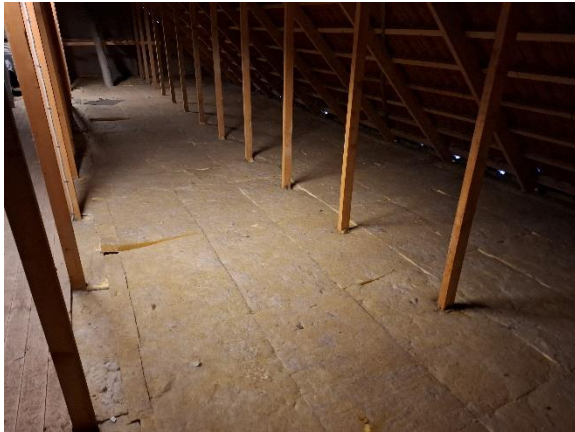
GM1 – Etagedæk til loftrum isoleret med 300 mm mineraluld

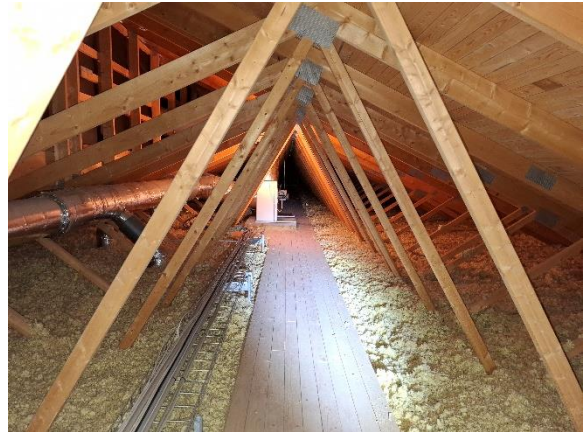
GM5 – Etagedæk til loftrum isoleret med 300 mm mineraluldsgranulat

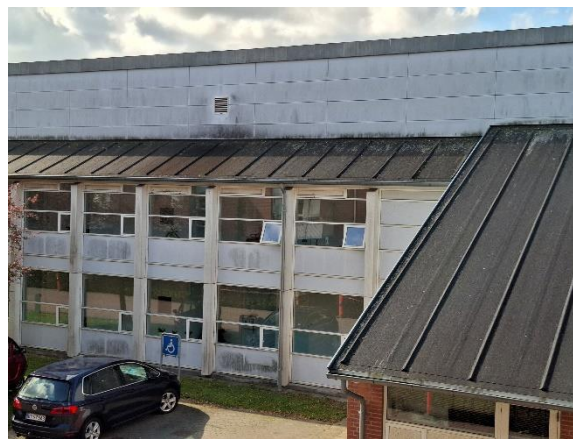
GM5 – Lette facader mod nord

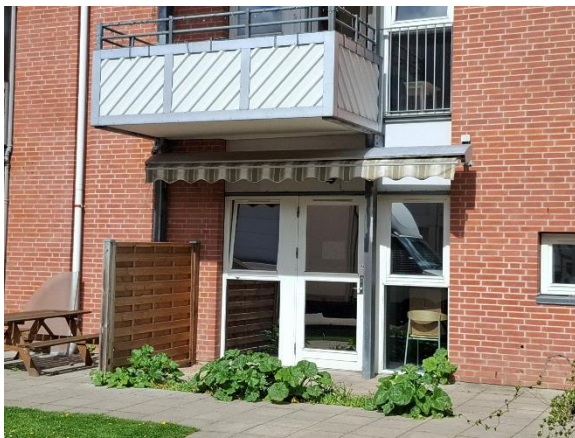
GM1 – Facadeelement mod terrasse

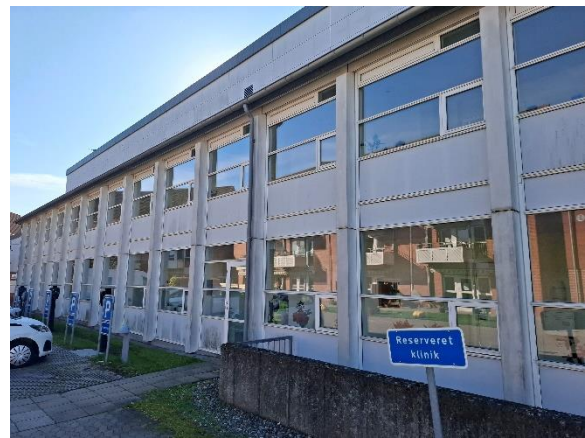
GM5 – Facadeelementer mod nord

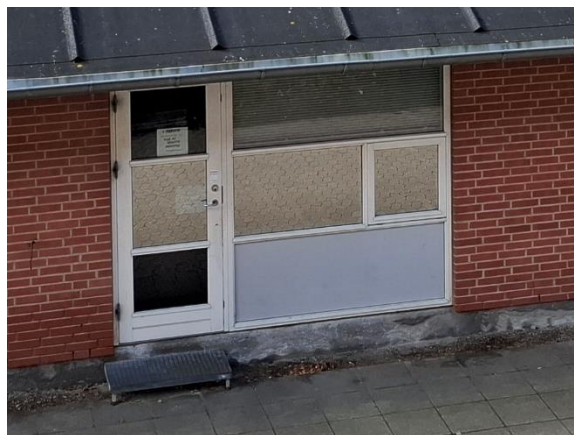
GM5 – Yderdør i tilbygning

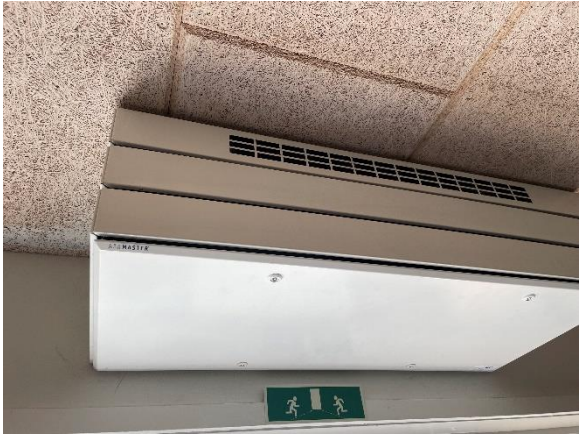
Airmarster i stue etage GM1

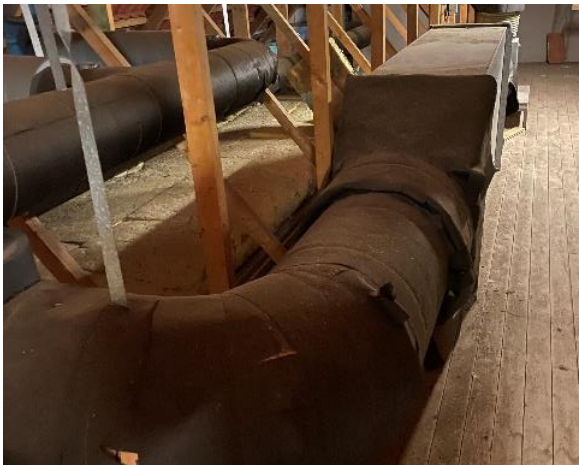
VE2 i sin helhed GM1
