# Tilstandsvurdering og energiscreening

Lille Kærdammen  
Kærdammen 1B, 2605 Brøndby

1. april 2025

Udarbejdet af: Christian Lundstrøm  
Kontrolleret af: Lars Erik Dworak  
Dato: 01.04.2025  
Version: 1  
Projekt nr.: 1024991, Tilstandsvurdering og energiscreening  
Kommunale ejendomme i Brøndby kommune

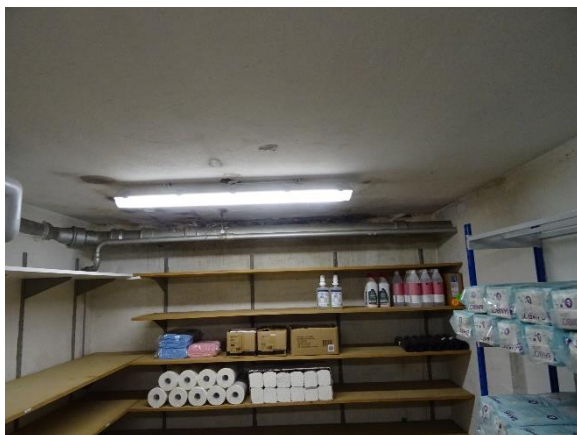
Kælder depot

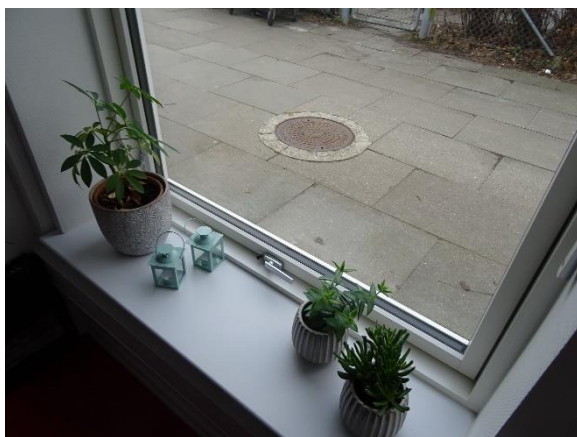
Nyt Unik Funkis vindue indefra

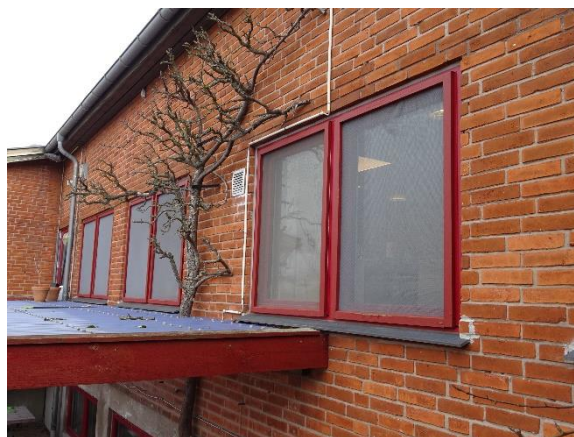
Vinduer og insektnet udfor køkken

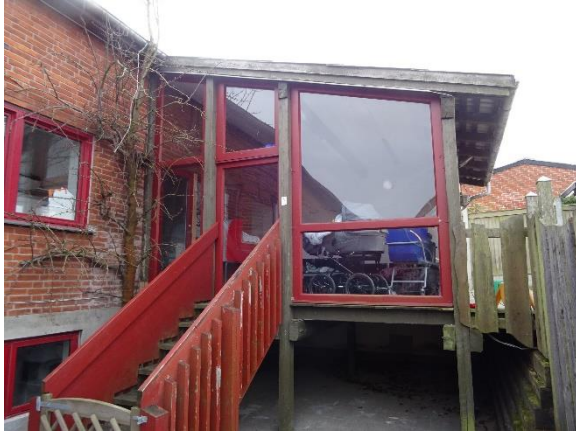
Vinduespartier i liggehal

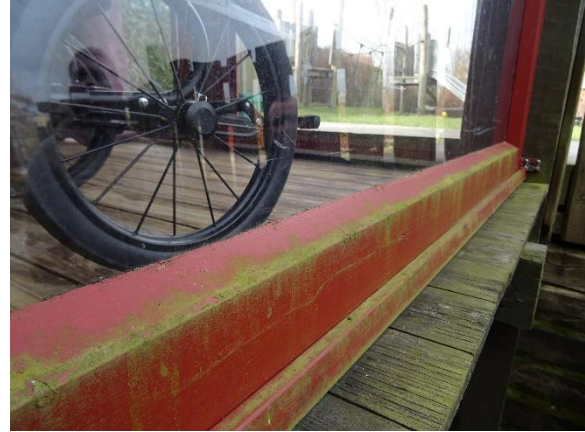
Glas og ramme omkring liggehal

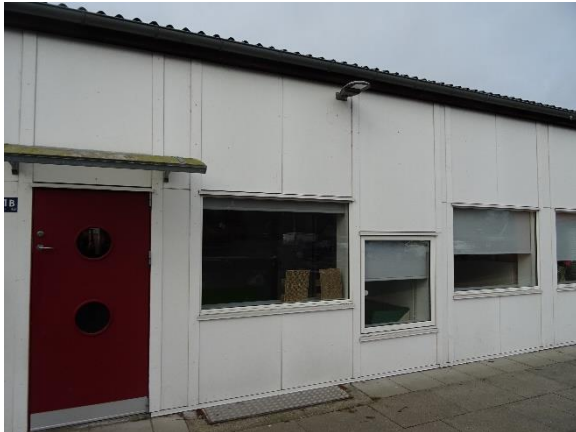
Hoveddør

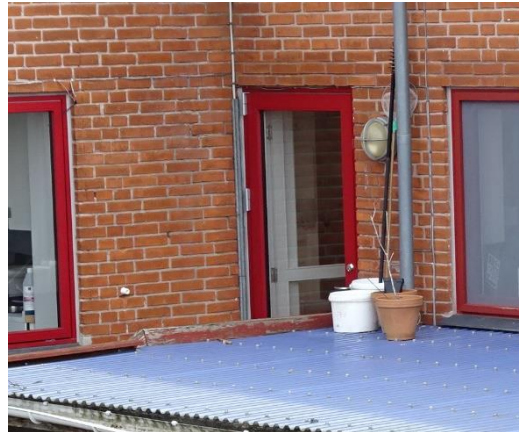
Terrassedør til trappe til legeplads

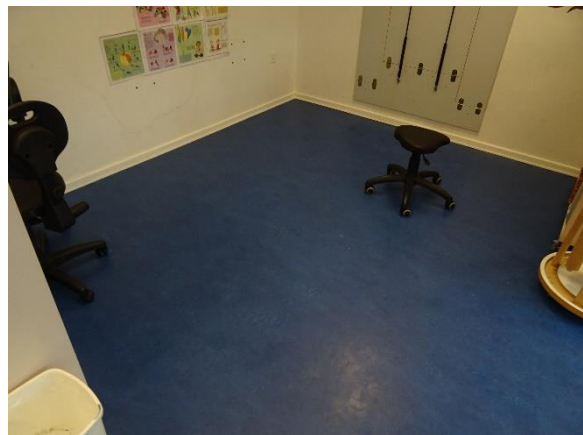
Nyere linoleum på stue

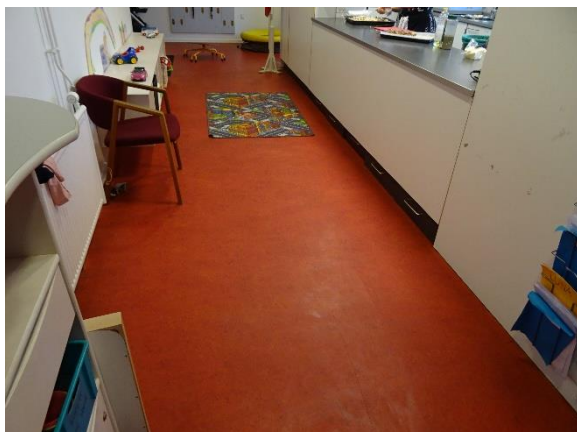
Linoleum i køkken/fællesrum

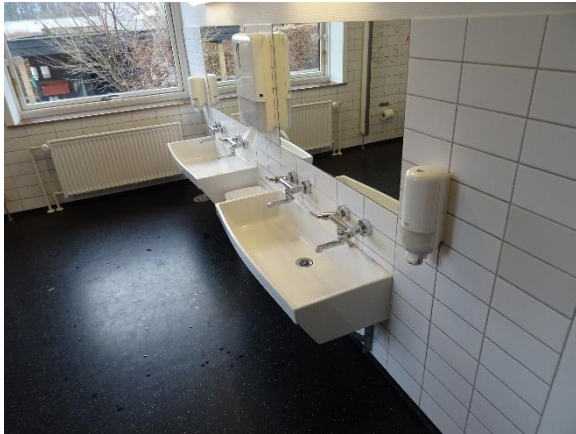
Vaske på børnetoilet

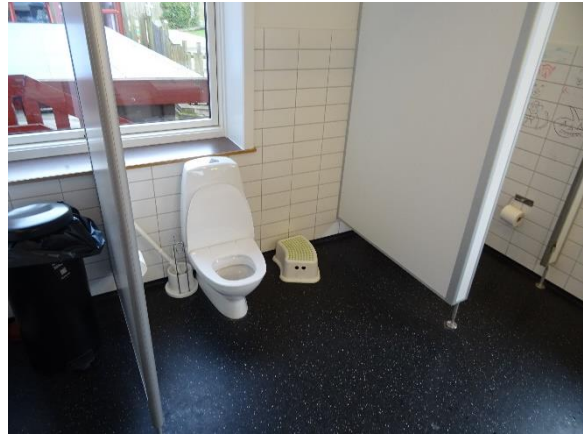
Børnetoilet

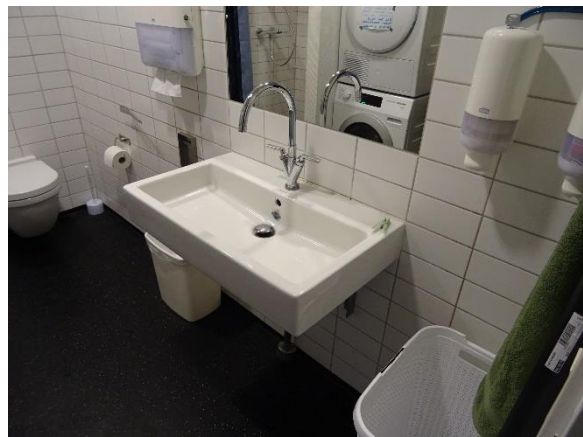
Vask på personalettoilet

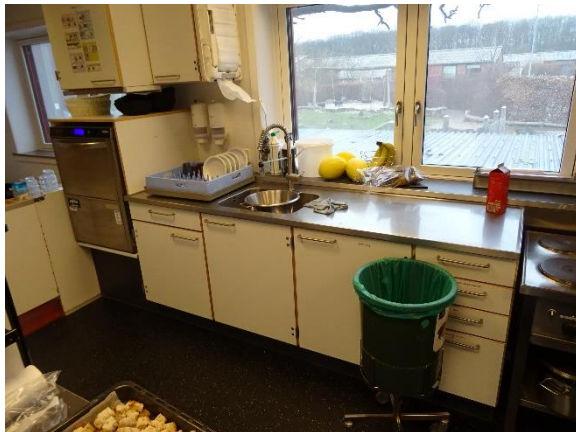
Køkken og forskyllebruser mod legeplads ved vindue

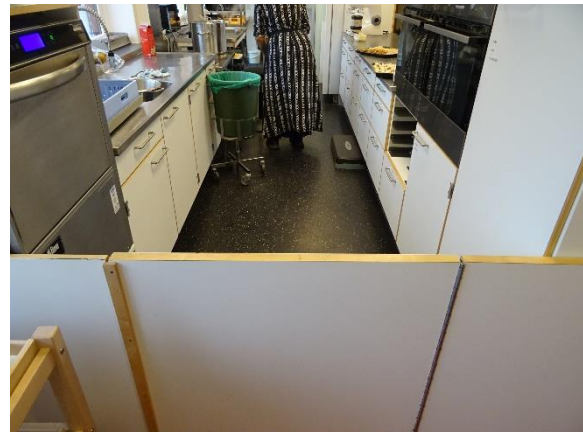
Køkken

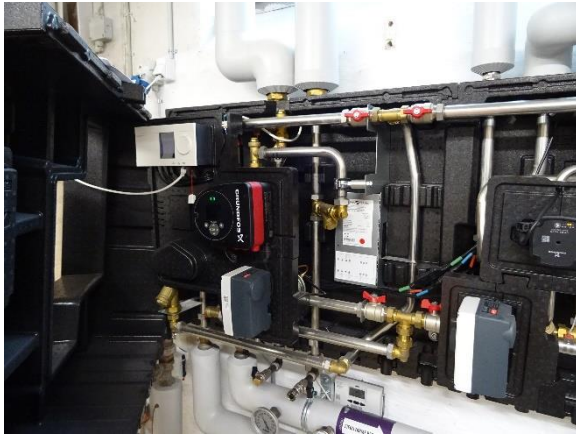
Fjernvarmeunit

| Aktivitet på bygningsdel | Ved.type | Prioritet | Int.val, år | Første år | Omkostning |
|---|---|---|---|---|---|
| Overtryksafløb fra fjernvarmeunit føres til gulvafløb. Afvander på gulv og kan give fugtskader. Rør føres til afløb inkl. bæringer og afskærmning af rør på gulv | Opret. | Høj | Engangs | 2027 | 13.000 |

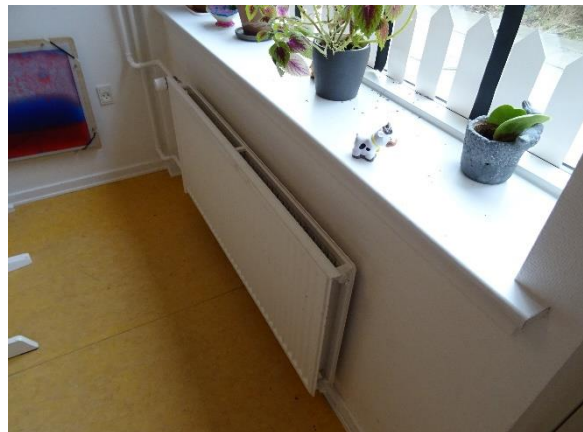
Ny radiator på stue

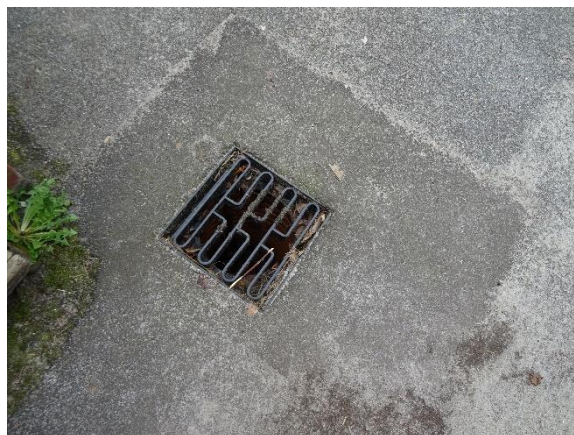
Udskiftet rendestensbrønd

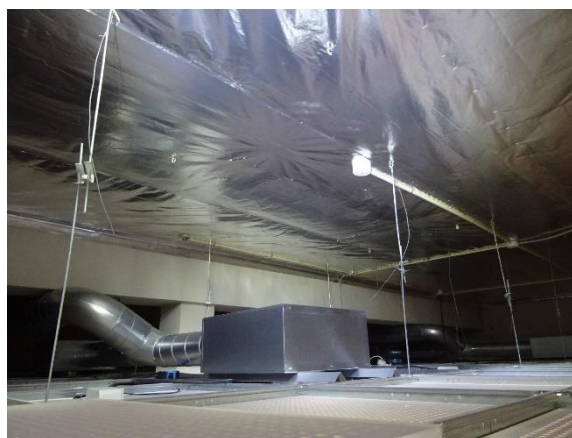
Kanalsystem over lofter og alukraft mod loftrum øverst

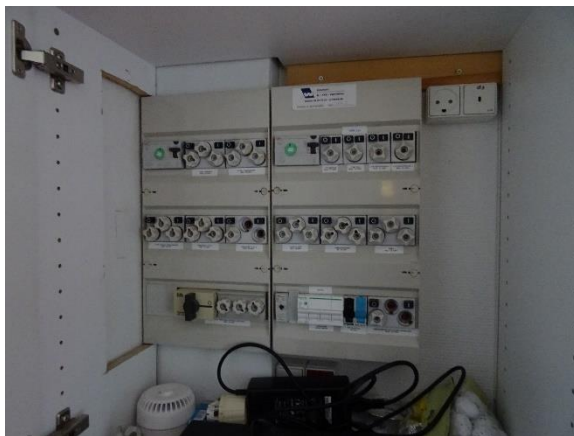
Hovedtavle

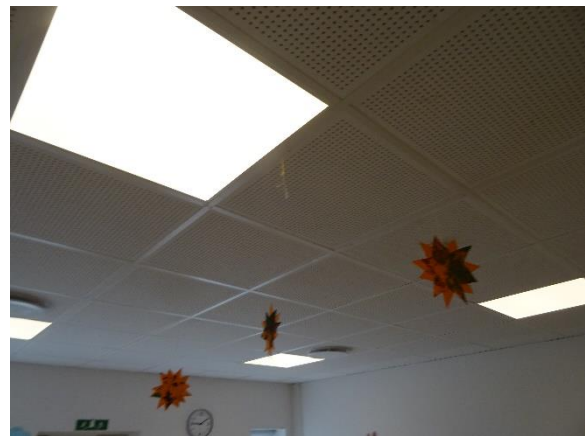
LED belysningsarmaturer

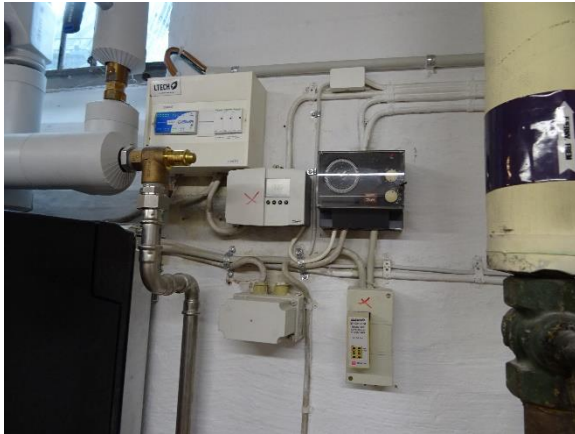
Ældre styringer helt tilbage til mekanisk Danfoss tænd/sluk ur sidder tilbage i varmecentral.

Døde og levende styringer blandet

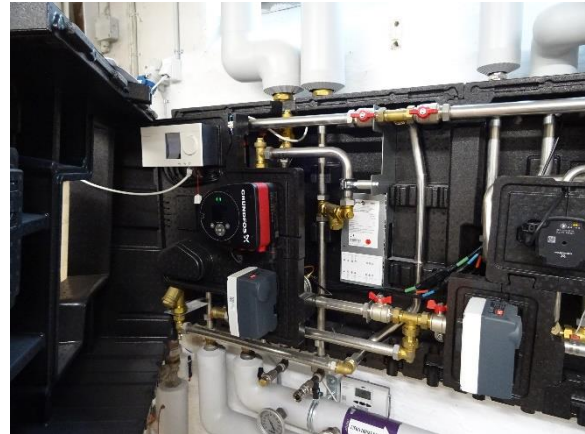
Fjernvarmeunit er monteret med Danfoss ECL-styring med fjernadgang.

ECL styring for varmeanlæg med PDS stik

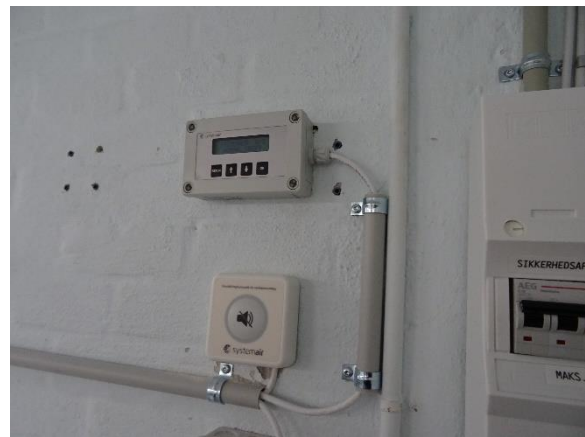
Ventilation styres via terminal ved anlægget, men er ikke tilsluttet CTS eller nettet. Der er brandsikringsautomatik på anlæg der også styrer spjæld.

Brandspjældsautomatik

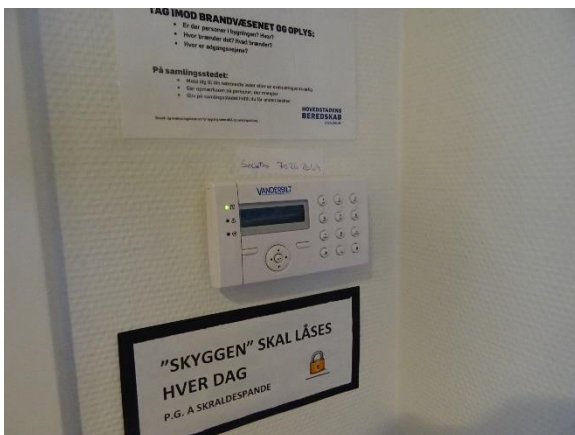
Der er nyere Vanderbilt AIA indbrudsalarmanlæg.

AIA indbrudsalarm, kodetastatur

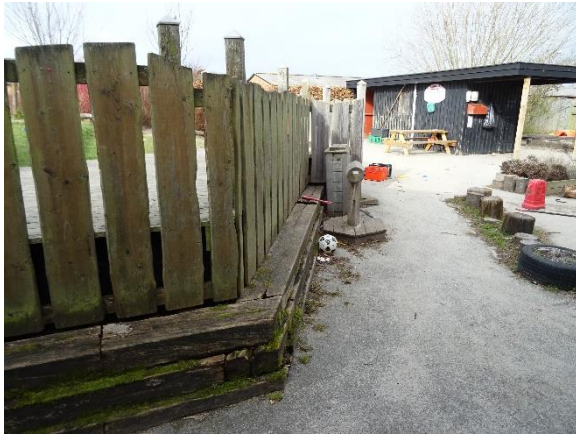
Plankeværk på legeplads

Belægninger og udhuse er gennemgående i acceptabel stand. Der er ikke umiddelbart større lunger i flisebelægninger eller revner i asfalten som heller ikke udsættes for tung belastning.

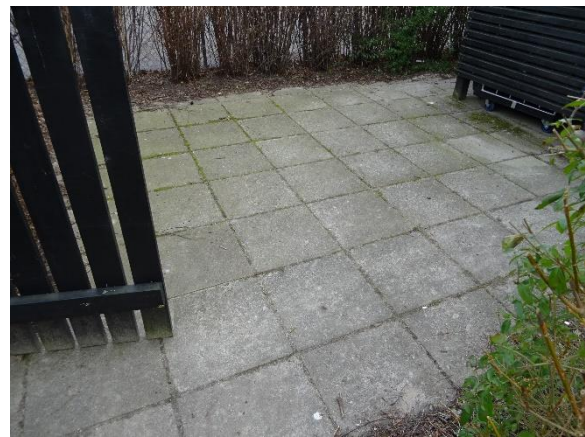
Affaldsgård belægning

| Aktivitet på bygningsdel | Ved.type | Prioritet | Int.val, år | Første år | Omkostning |
|---|---|---|---|---|---|
| Asfaltbelægning i gård, udlægning af nyt slidlag efter fræsning af rodopskud og udbedring af revner | Opret. | Lav | 20 | 2033 | 33.000 |

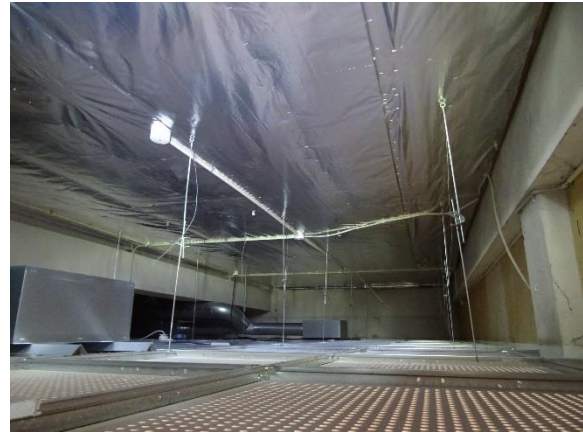
Kig over systemlofter. Folie er underside af loft.

Ingen forslag da det ikke vil være rentabelt og på baggrund af manglende information.

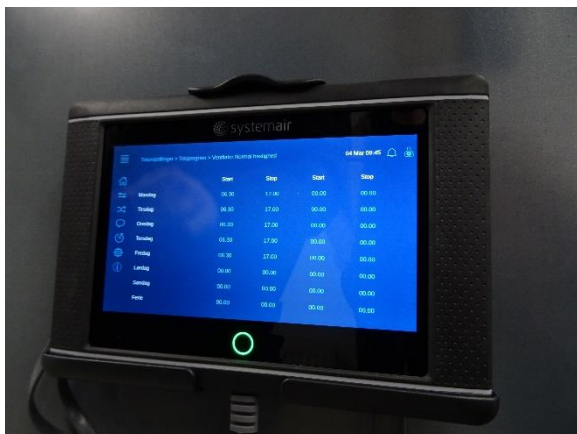
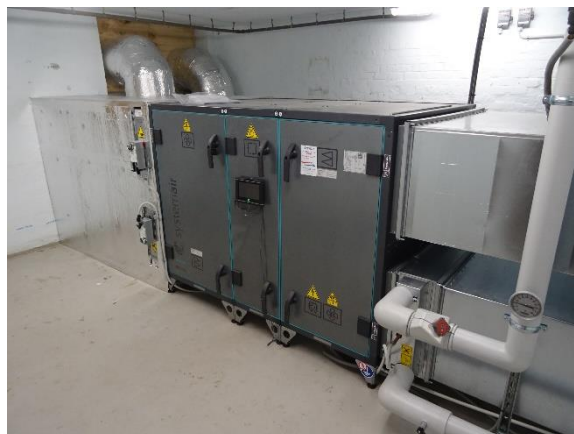
Ventilation er kun styret af lokal terminal der sidder fysisk ved anlægget.

Dette fører til unødige driftstimer, foruden at frikøling ikke er aktiv hvilket medfører overtemperaturer i institutionen om sommeren eller når solen er på.
