## Tilstandsvurdering og energiscreening

Middelalderlandsbyen (De 2 reelle bygninger)  
Nybovej 11, 2605 Brøndby

29. september 2025

Udarbejdet af: Christian Lundstrøm  
Kontrolleret af: Anders Rathje Kjær Lorentzen  
Dato: 29.09.2025  
Version: 1  
Projekt nr.: 1024991, Tilstandsvurdering og energiscreening  
Kommunale ejendomme i Brøndby kommune

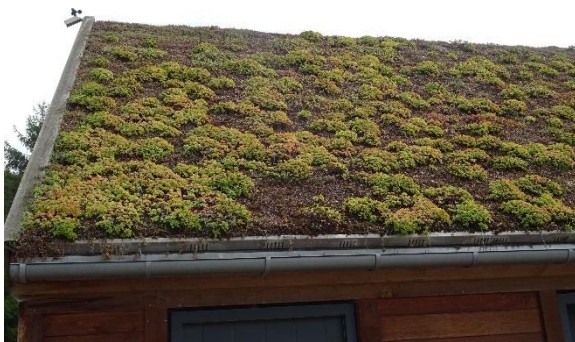
Grønt tag

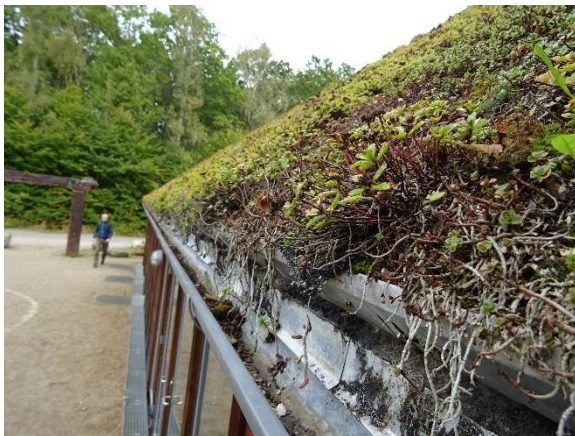
Tagrender i zink

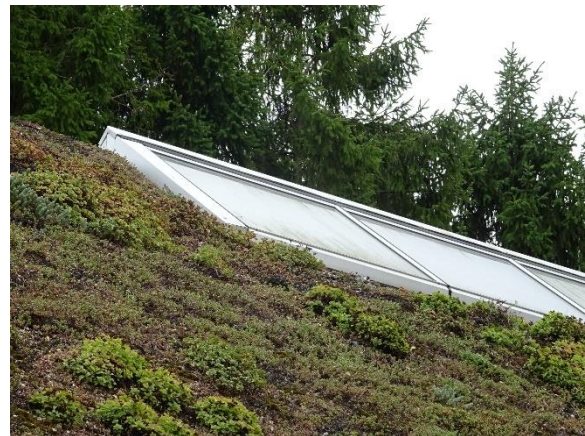
Rytterlys over rum til kip

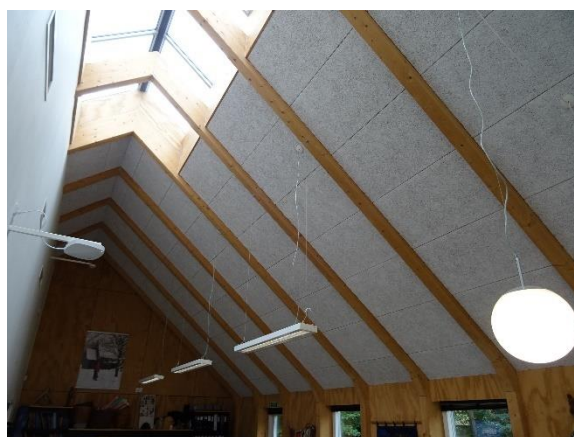
Lofter til kip i træbeton

Træbeton loft er også i god stand, intakte og uden skader.

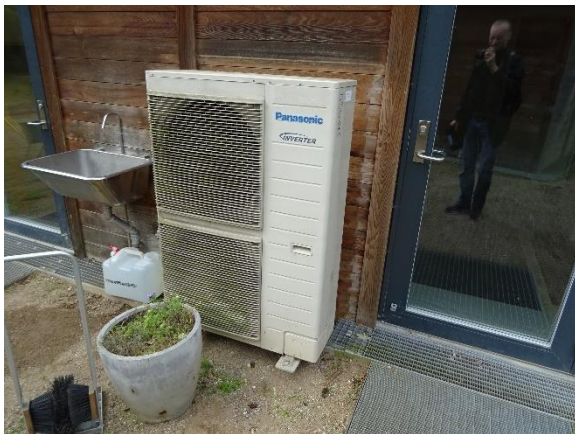
Varmepumpe udedel, en af to

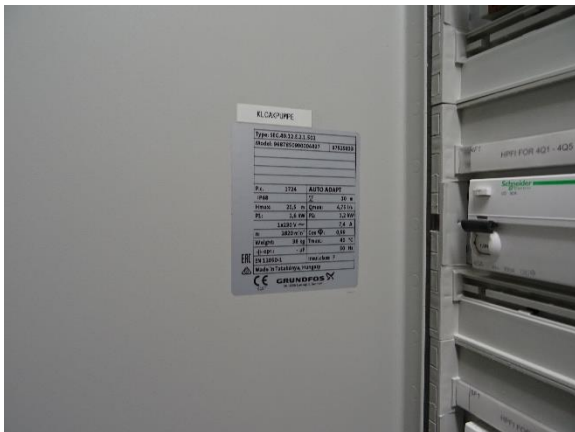
Mærkat for kloakpumpe

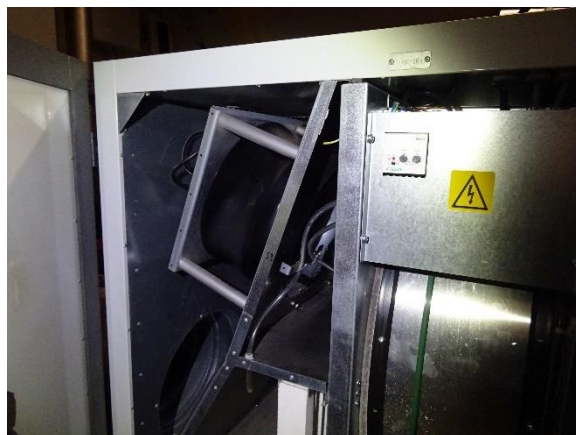
Ventilationsanlæg åbnet

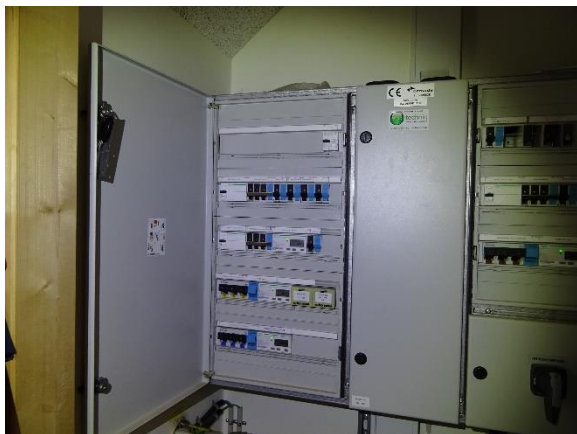
Tavle i administrationen

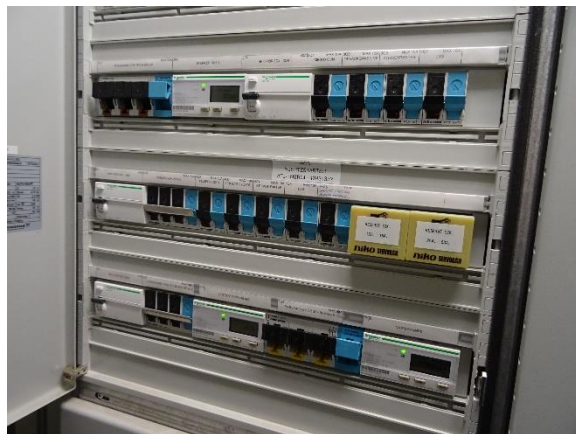
Tavle i formidlingsbygning

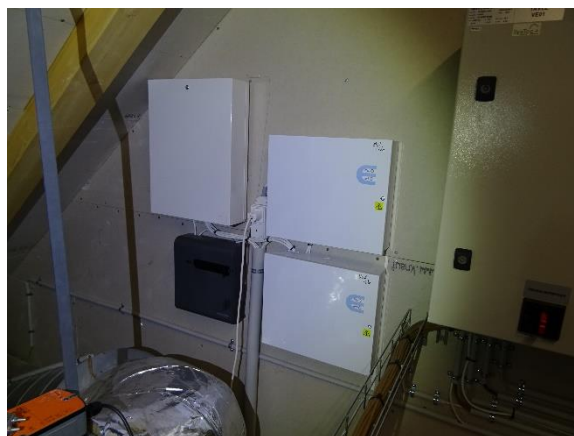
Indbrudsalarm kodetastatur

Alarmanlægget er lavet ret uhensigtsmæssigt og kræver at det indkobles i en helt bestemt rækkefølge hvis ikke alarmen skal udløses utilsigtet. Dette er ikke praktisk et sted med mange forskellige brugere og giver unødige ud kald til vagtcentral.

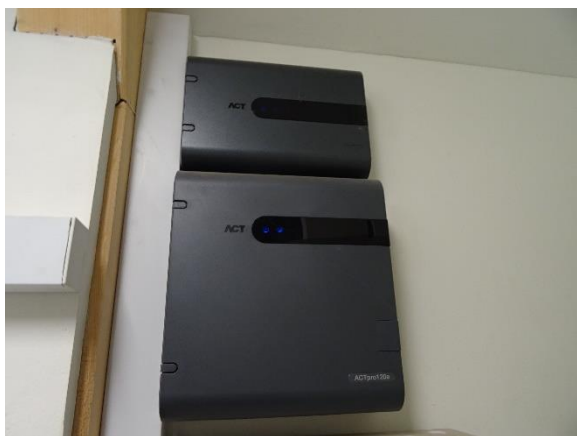
Indbrudsalarm central

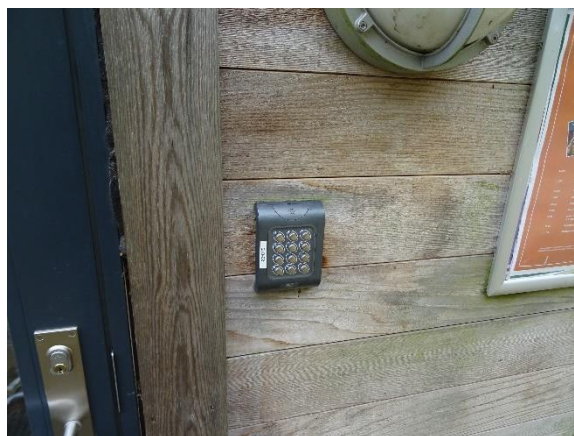
ADK central

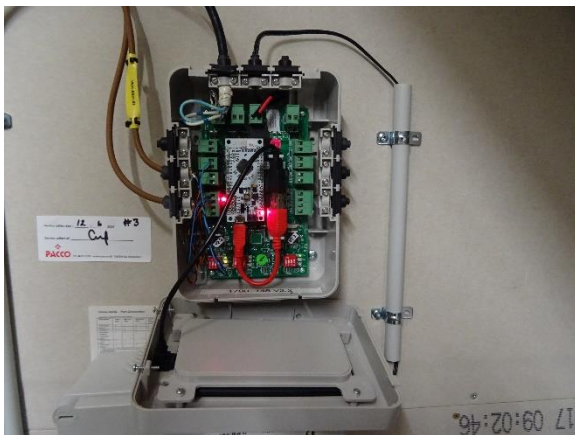
Spjældstyring

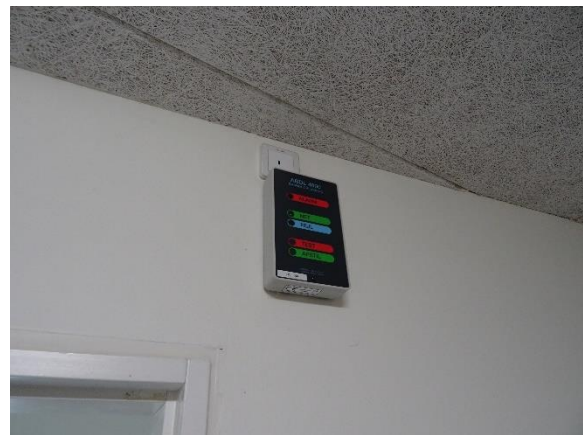
Spjældstyring controller

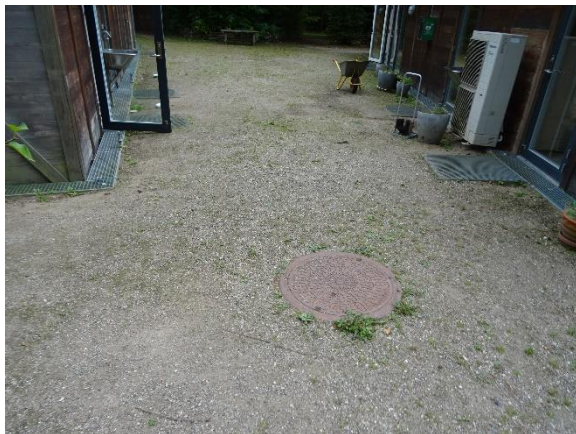
Grusbelagt område mellem bygninger

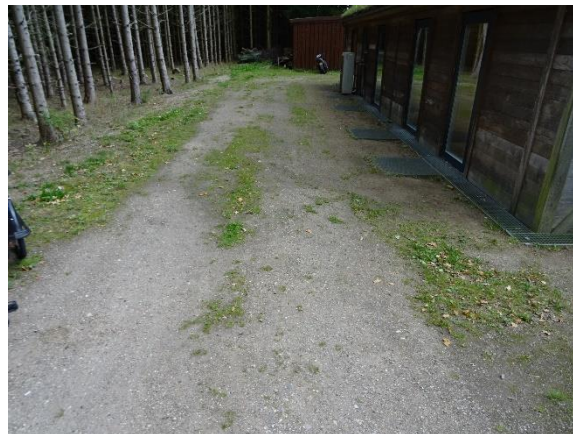
Grusvej øst for bygninger

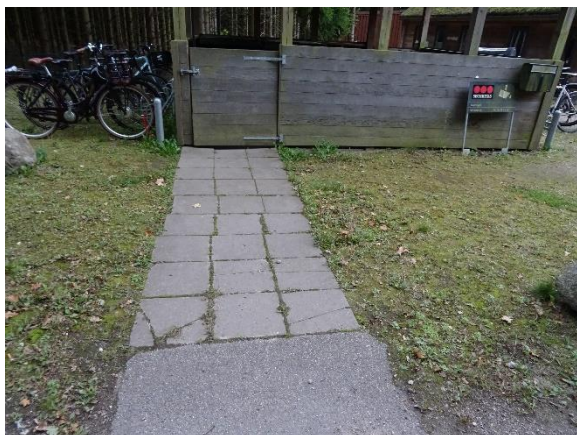
Flisebelægning til affaldsgård

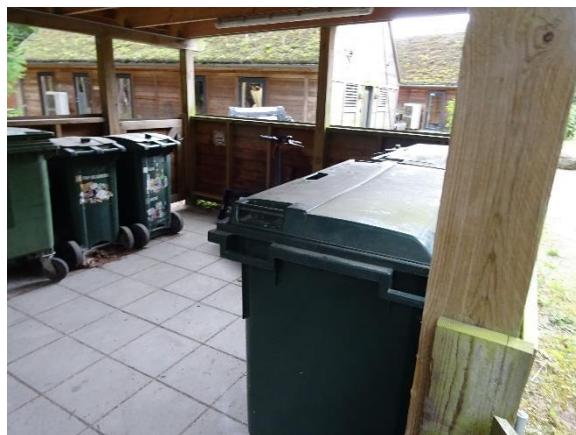
Affaldsgård

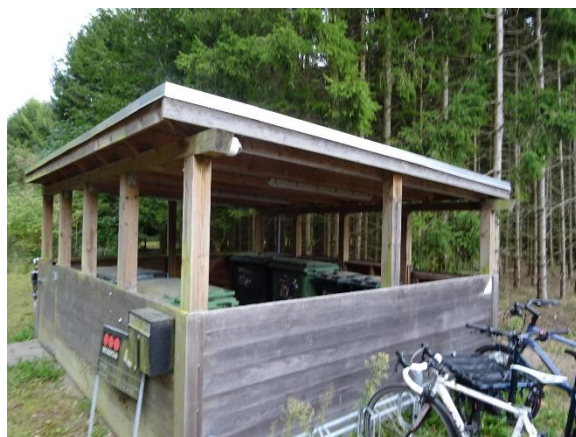
Affaldsgård
