## Tilstandsvurdering og energiscreening

Rådhuset  
Park Allé 160, 2605 Brøndby

3. juni 2025

Udarbejdet af: Jacob Skov Christiansen, Martin Hinsch Kristensen, Christian Lundstrøm  
Kontrolleret af: Claudia Schulz, Anders Lorentzen  
Dato: 03.06.2025s  
Version: 1  
Projekt nr.: 1024991, Tilstandsvurdering og energiscreening  
Kommunale ejendomme i Brøndby kommune

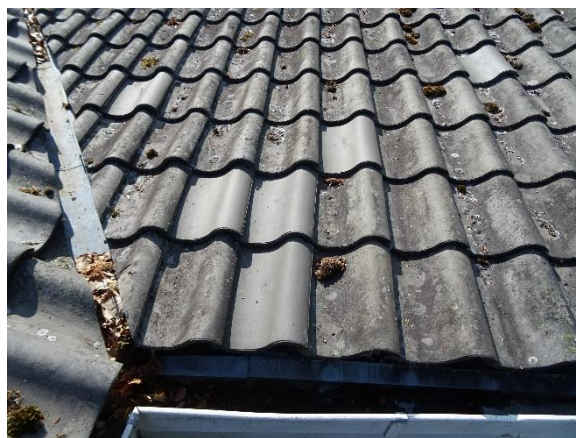
Der har været udskiftet tegl

Selve tagstensbelægningen er i overvejende god stand. Der er foretaget enkelte løbende udskiftninger af beskadigede tegl og der ses skader i form af afslag på enkelte tegl og rygningsten. Den normalt mindste taghældning for tegltag er 20°, mindre hældning medfører øgede krav til og belastning på undertaget. Med fast undertag med 2 lag tagpap på 1" brædder burde dette være opfyldt og iht. levetider.dk skulle undertaget have en levetid på 50-70 år, men det er i høj grad også nået.

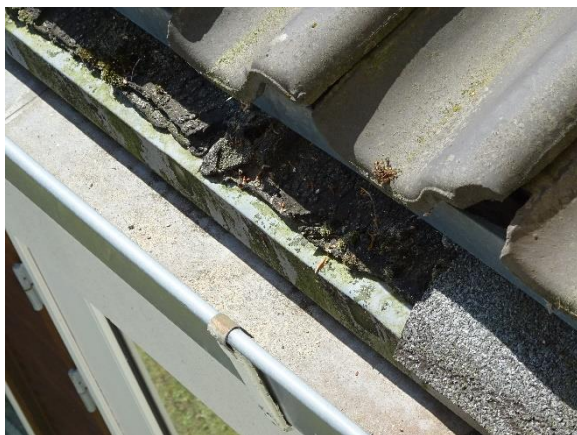
Nedbrudt undertag

Det oplyses og kan også ses på facadeskader, at der ved kraftig regn kan løbe vand bagom tagrender da tagpap på undertag er porøst og ikke er tæt. Der er også stor højdeforskel mellem tagsten og tagrende ligesom tagsten mange steder afvander på fodblikket frem for i tagrenden eller nederste del af undertaget og den nederste lægte er for tæt på tagkanten.

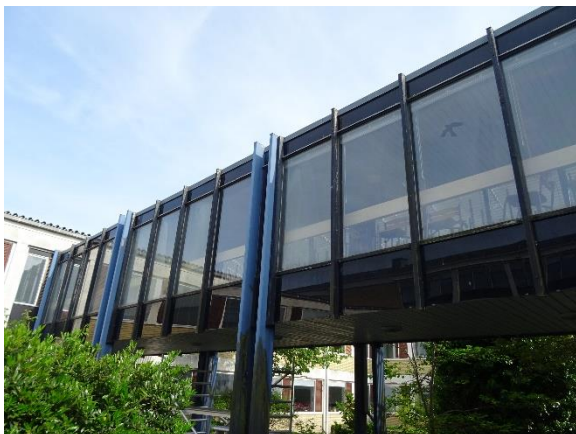
Forbindelsesgang på søjler mellem gang 7 og 8

| Aktivitet på bygningsdel | Ved.type | Prioritet | Int.val, år | Første år | Omkostning |
|---|---|---|---|---|---|
| Stålsøjler for forbindelsesgang mellem gang 7-8 afrenses og rustbeskyttes, ca. 55 m <sup>2</sup> | Opret. | Middel | Engangs | 2027 | 83.000 |

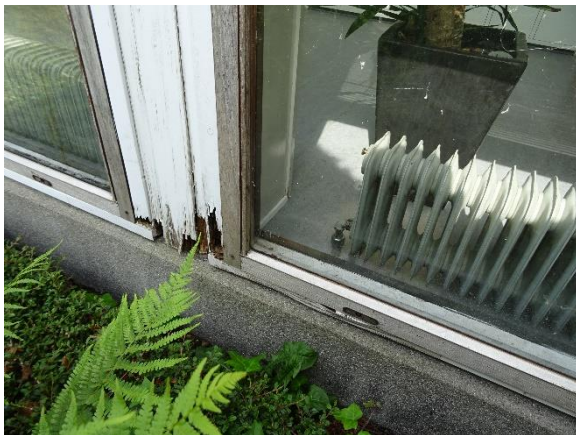
Eksempel på nedbrydning

Særligt karme på de oprindelige vinduer fremstår stedvist stærkt nedbrudt og med større rådskader, for teaktræsrammerne er det mest hængsling og tætninger der er medtaget. I et vindue er en udvendig klatreplante vokset videre ind imellem glassene.

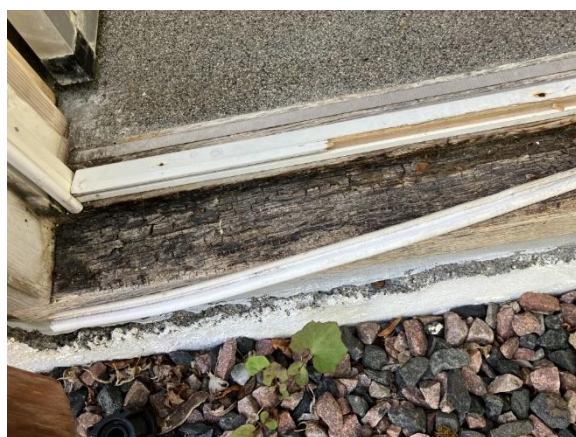
Råd i karm ind til produktionskøkken

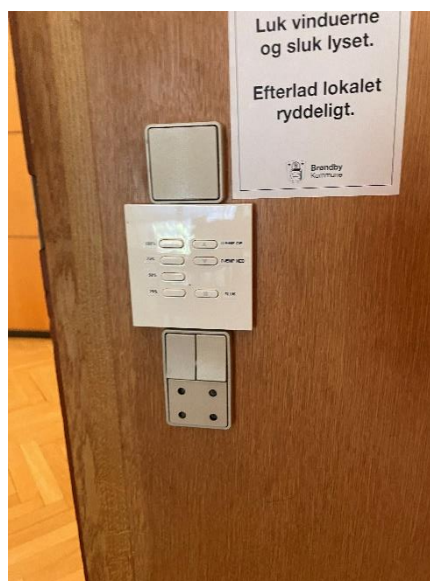
Stikkontakt uden jord i bestyrelseslokale

| Aktivitet på bygningsdel | Ved.type | Prioritet | Int.val, år | Første år | Omkostning |
|---|---|---|---|---|---|
| Installationer der er skadet eller ikke afsluttet korrekt bringes i orden, generel elektriker gennemgang, afsætningsbeløb til to dage. | Opret. | Høj | Engangs | 2026 | 22.000 |

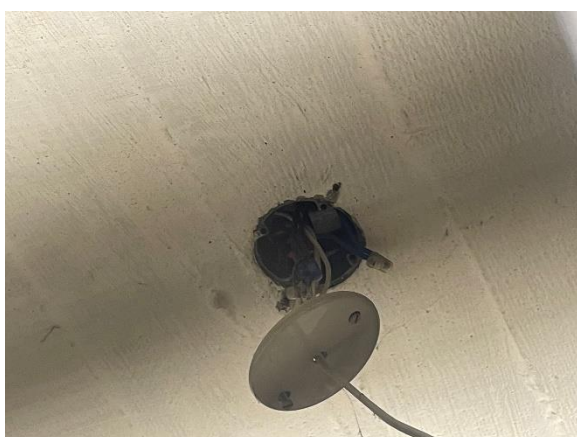
Åbent loftudtag i kælder

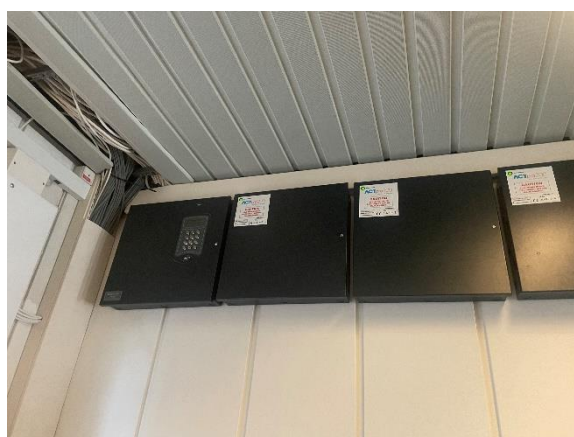
TREND IQE3 Xcite styrings system fra 2009

TREND IQE3 Xcite styringssystem fra 2009 er forældet og kan ikke udskiftes med nyere komponenter i tilfælde af fejl eller skader på komponenterne. Anlægget bør derfor udskiftes så det er up to date.

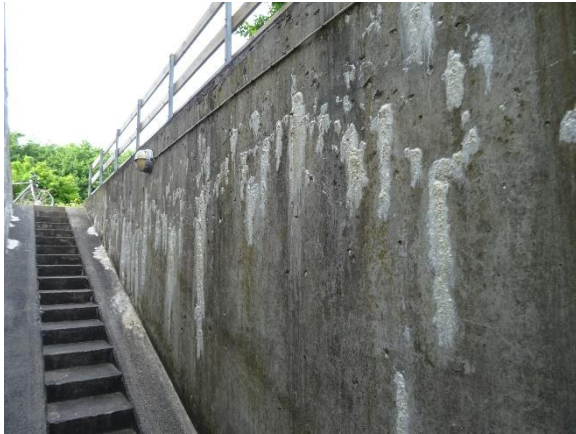
Betontrappe mod nordøst

Den udvendige kældertrappe er præget af kraftige kalkudfældninger på støttemurene, Som er begyndt at løbe videre ned ad sliskerne og der er tiltagende revnedannelse lige overkanten af støttemurene.

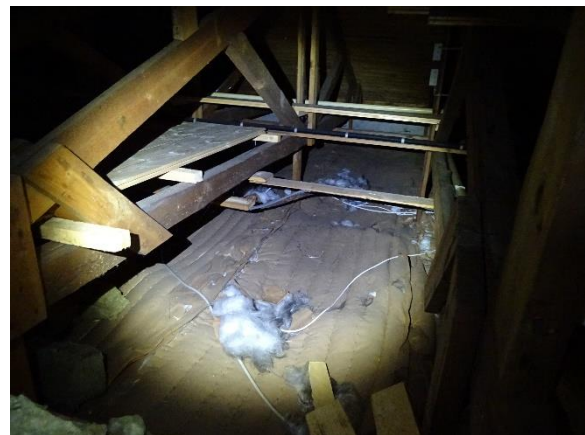
Lofter over det meste af rådhuset fra 1958- er isoleret med blandet 2x50 Rockwool og glasuld i papirposer / vingemåtter.

Oprindelige papirposer med glasuld

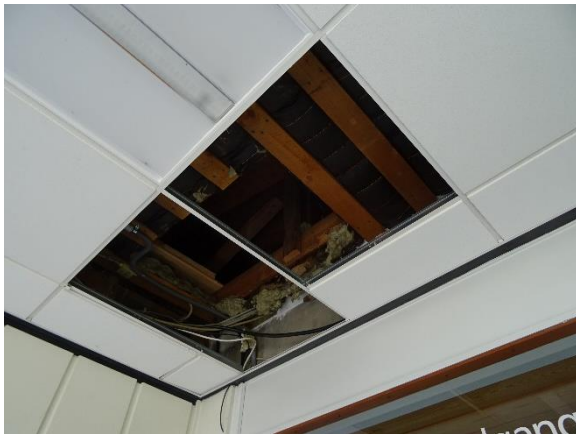
Der er stedvist direkte åbent til tagrummet over systemlofter, så reelt en permanent åben dør til det fri og risiko for kondens / skimmel på underside af lofter.

Åbning direkte til tagrum over loftplader

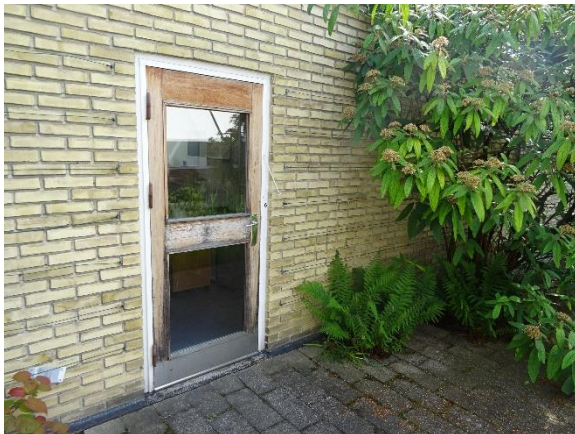
Døre er primært de oprindelige og typisk isoleret med termorude. Tætningslister er generelt nedslidt og dørene derfor lettere utætte.

Dør til grønnegård

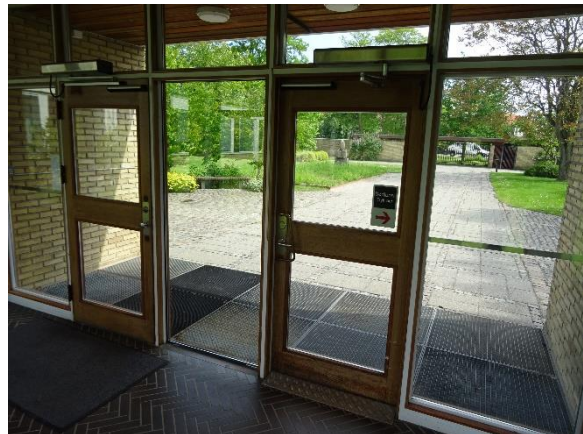
Dør til forplads

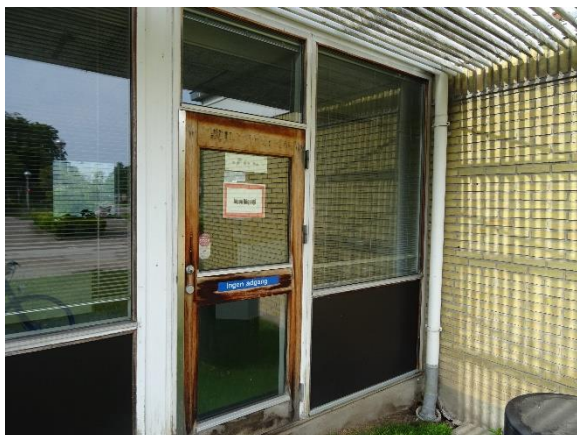
Dør mod forplads i syd

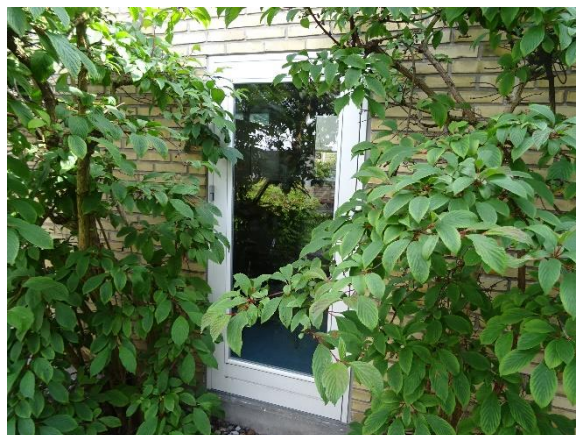
Dør til grønnegård

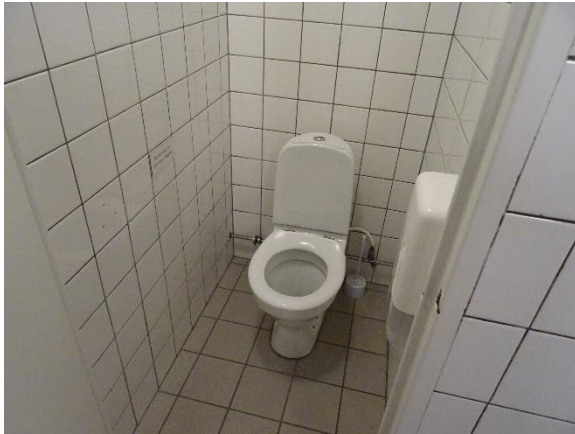
Et af de lidt ældre toiletter, men med to skyl

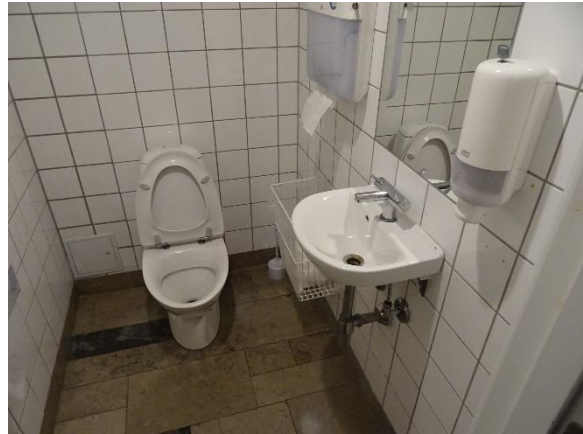
Ifo Cera, der også er en udgået model, men 2 skyl

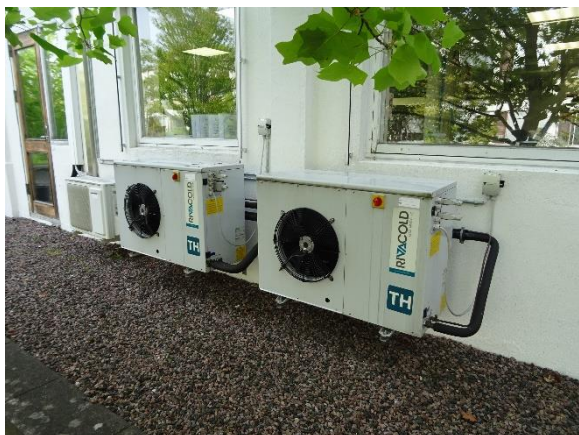
Køleanlæg fra 2020

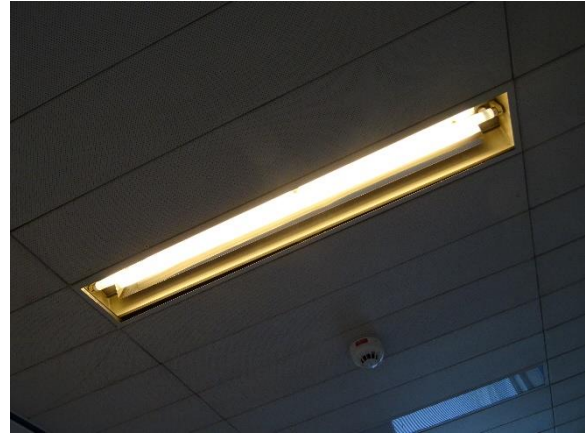
Loftsintegreret armatur i kontor, ikke skiftet

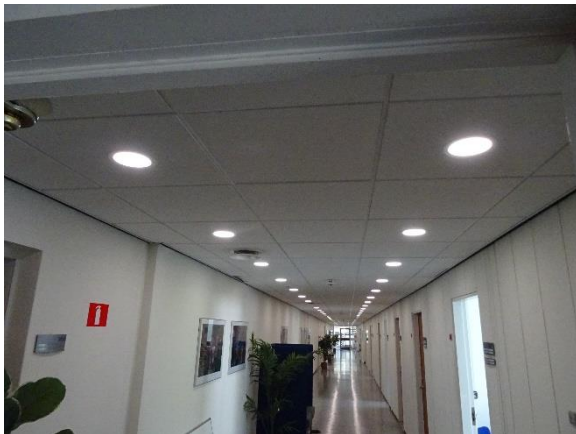
Lys i gang udskiftet til LED

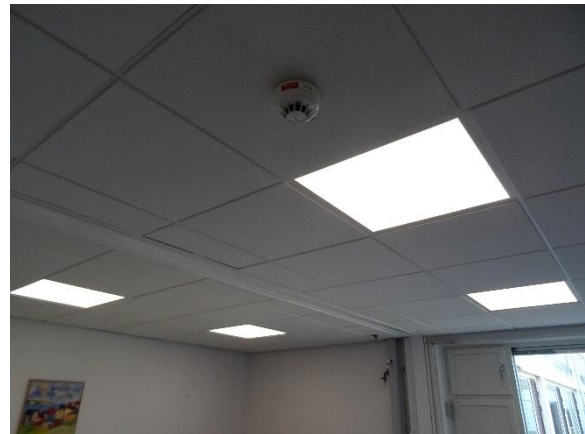
Lys i kontor LED paneler
