## Gildhøjhjemmet - Bygning 1 (D)

## Gildhøjhjemmet - Bygning 2 (A, B, M)

# Gildhøjhemmet, Bygning 1 (M)

Dato: 19.04.2024

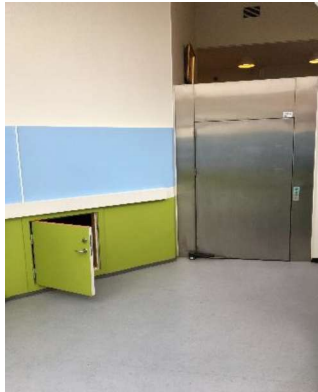
Lem indtil kælderrum ved elevator

Kraftig lugt af råd / skimmel fra kælder ved elevator. Der vurderes at mangle udluftning / ventilation af kælder.

Etablering af ventilation i kælder, inkl. sanering.

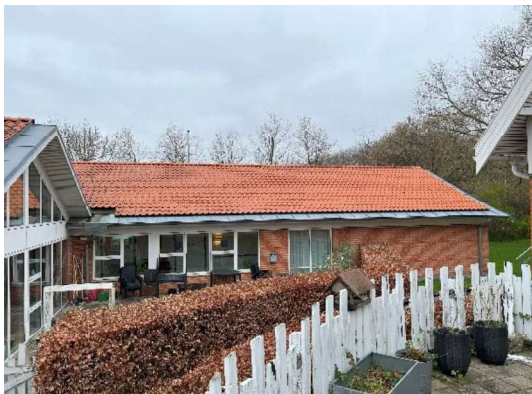
Muret facade

Murede facader fremstår i god stand.  
Fibercementplader på gavle fremstår intakte, men restlevetiden er ved at være opbrugt.

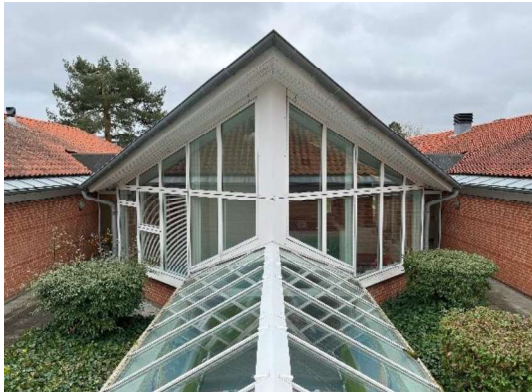
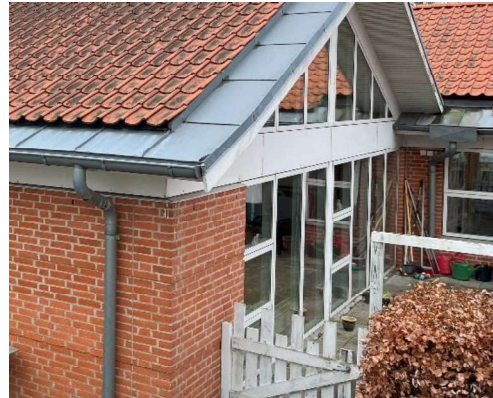
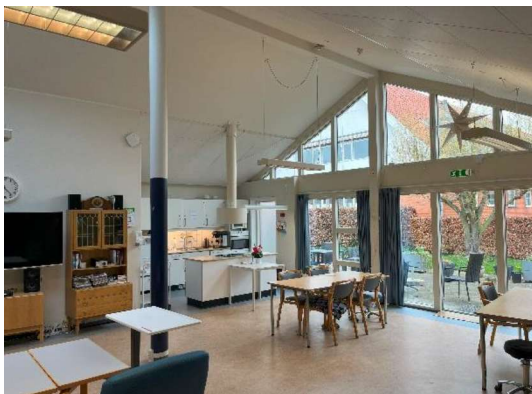
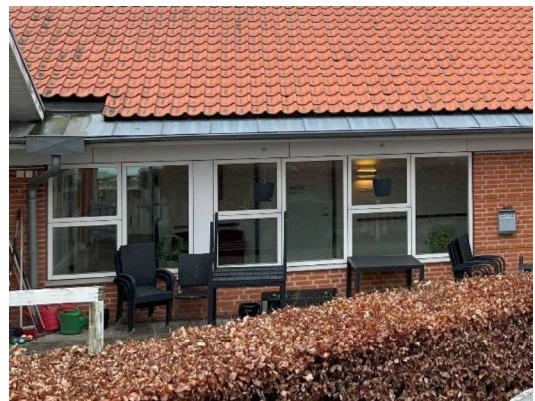
Træ/alu vinduer

Vinduer fremstår generelt intakte.

Grundet bygningens alder vurderes at vinduer skal skiftes inden for en kortere årrække. Udskiftning af vinduer er ikke medtaget i denne rapport.

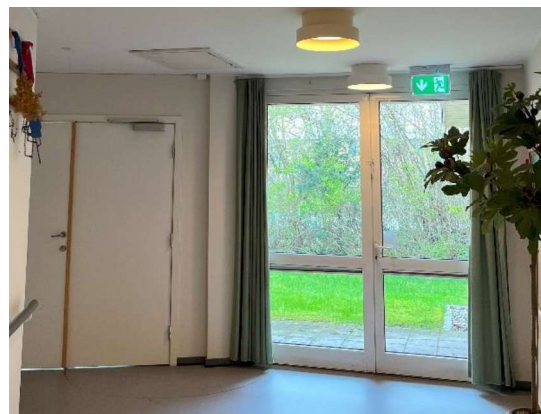
Ydv. Dobbeldør i træ/alu

Døre fremstår generelt intakte.

Grundet bygningens alder vurderes det at udvendige døre skal skiftes inden for en kortere årrække.

Udskiftning af døre er ikke medtaget i denne rapport.

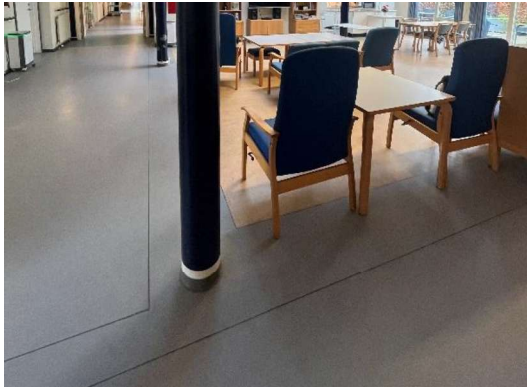
Linoleumsgulv i forskellige farver

Gulvbelægninger fremstår slidte, men generelt intakte.

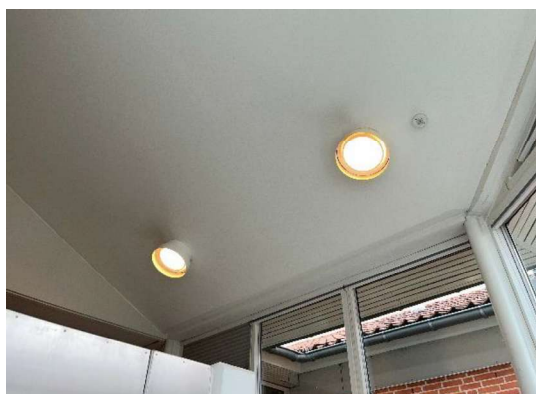
Eksisterende belysningsarmaturer med ældre lyskilder.

Overordnet set, er installationerne i rimelig stand. Det vurderes at alle lysinstallationer skal tilpasses og opgraderes. Det vurderes at alle belysningsarmaturer skal udskiftes. Og det vurderes at alle udendørsbelysningsarmaturer skal udskiftes. Alt bør udføres inden for en kortere årrække. Renovering og udskiftning af installationer og belysning er prissat i budgettet.

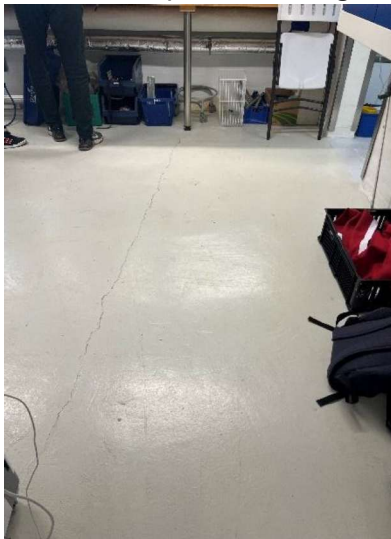
Terrændæk, bygning B

Der ses revner i terrændæk og kældervægge. Revnerne vurderes at stamme fra mindre sætninger og svind. Konstruktionsmæssigt vurderes revnerne ikke at være kritiske.

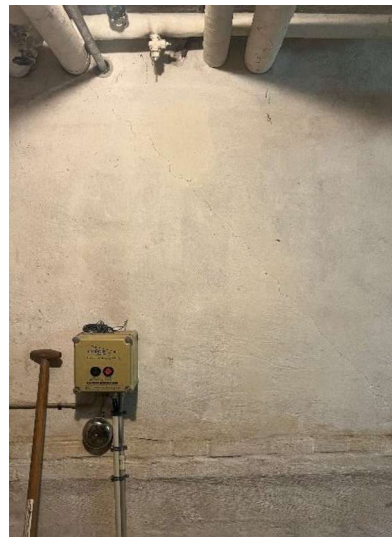
Kælderindervæg, bygning M

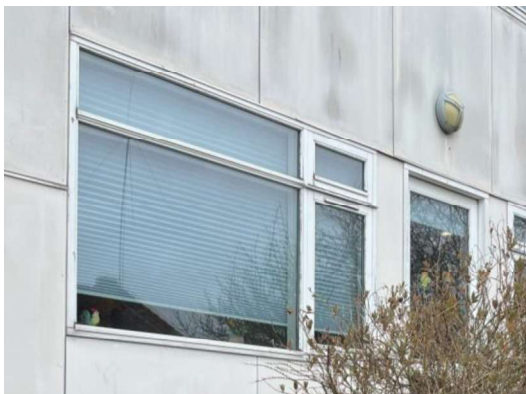
Vinduer i gavl

Vinduer er af ældre dato.

- Udskiftning af vinduer i forbindelse med facadeistandsættelse og indvendig sanering af ydervægge.

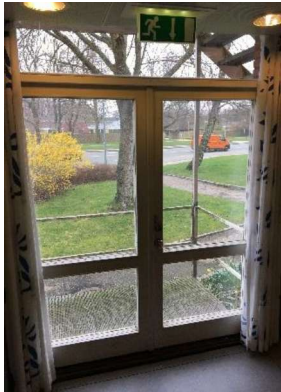
Yderdør, dobbelt

Døre er af ældre dato.

- Udskiftning af døre i forbindelse med facadeistandsættelse og indvendig sanering af ydervægge og skillevægge.

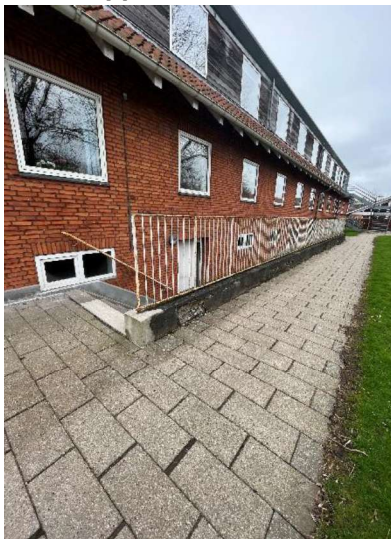
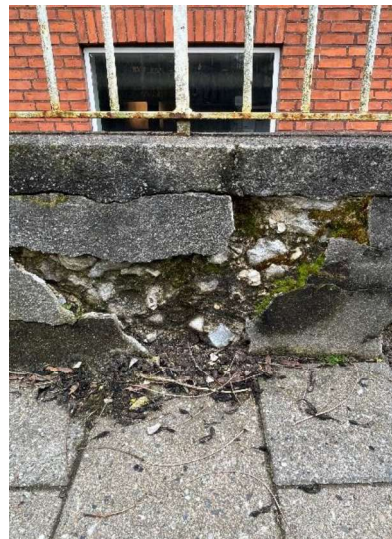
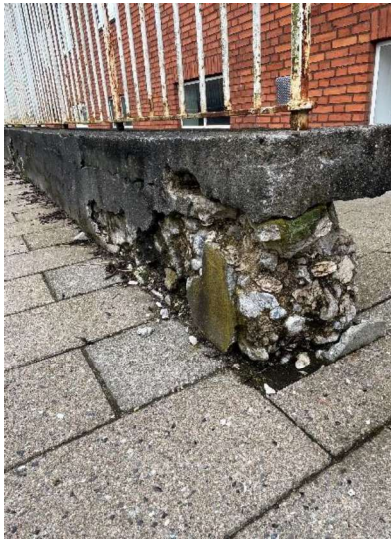
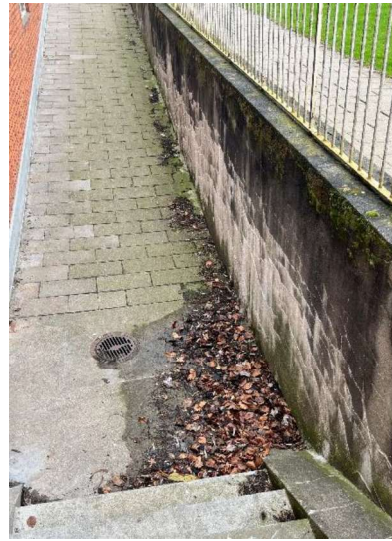
Trappevange, bygning A

Der ses kraftige revner, afskalning og gennemsivning på trappevange.

- Udskift trappevange og trappe
- Udskift kælderhals

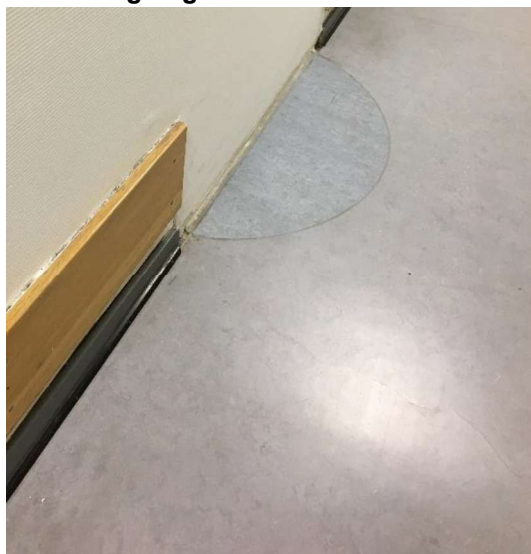
Linoleumsgulv

Gulvbelægninger er generelt slidt

Udskiftning af gulvbelægning

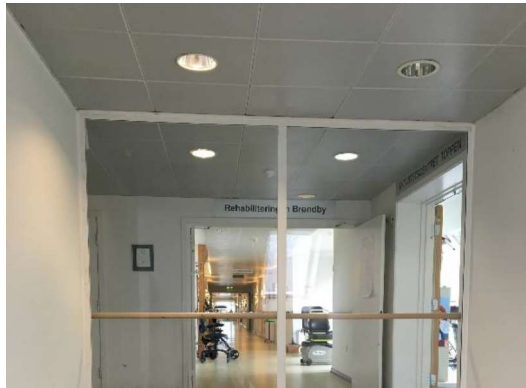
Systemloft

Lofter er generelt slidt

Udskiftning af lofter

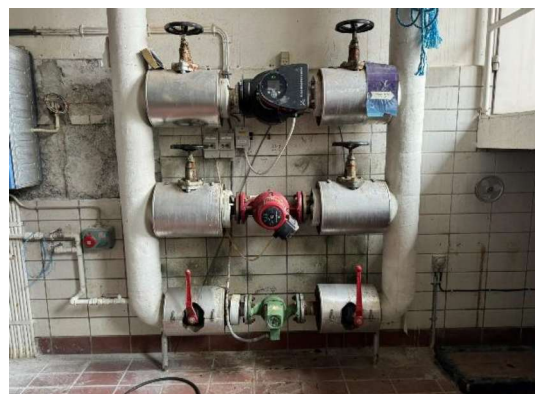
Cirkulationspumpe med tæring

- Varmeanlæg udskiftes, inkl. varmecentral.

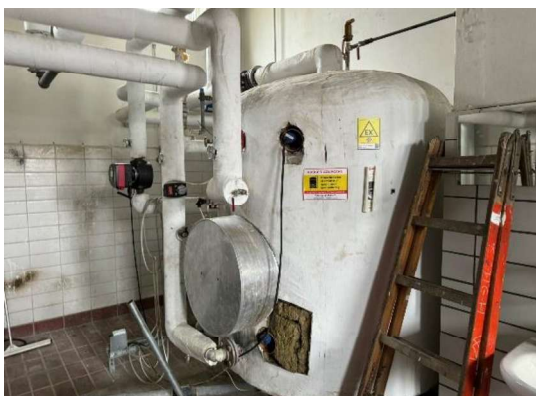
Varmtvandsbeholder fra 2002.

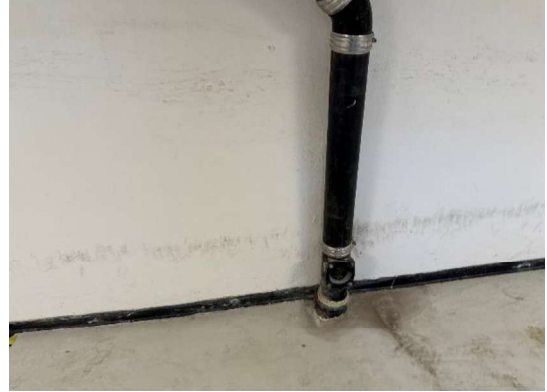
Afløbsledning med rensestykke.

- Udskiftning af afløbsinstallation.

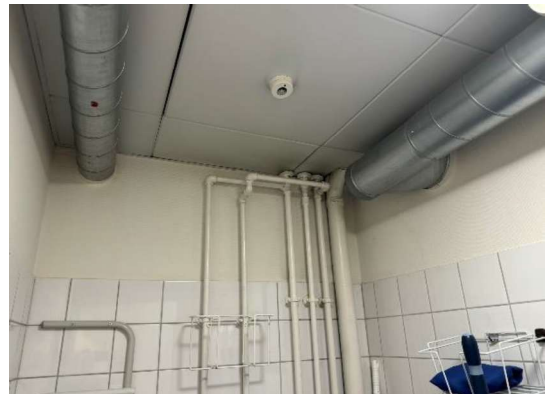
Faldstamme i støbejern.

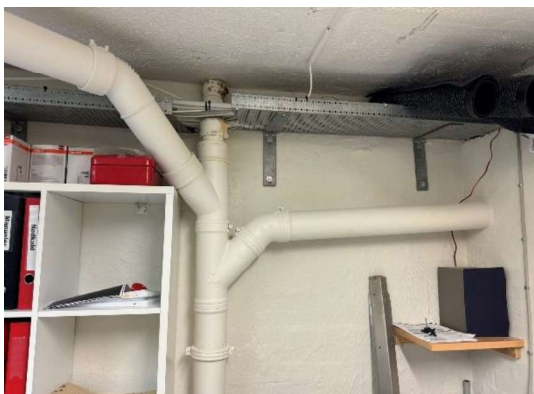
Faldstamme i støbejern og plast.

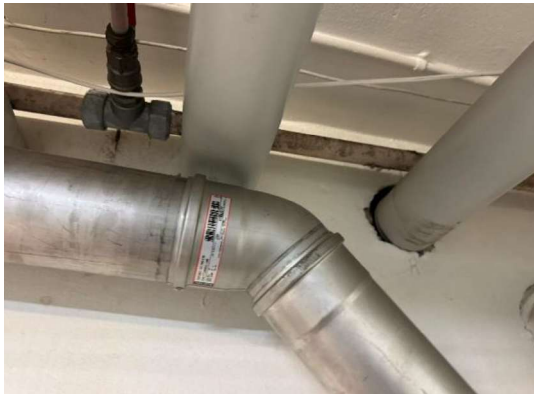
Rustfri afløbsrør.

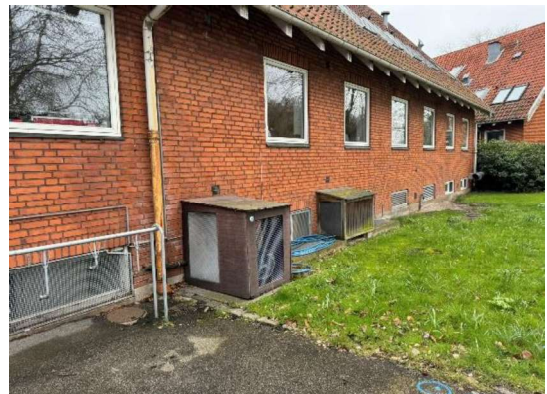
Tagnedløb og kloakdæksel udenfor.

- TV-inspektion af udvalgte delafsnit til fastlæggelse af generelle tilstand
- Der afsættes et beløb til renovering af kloak

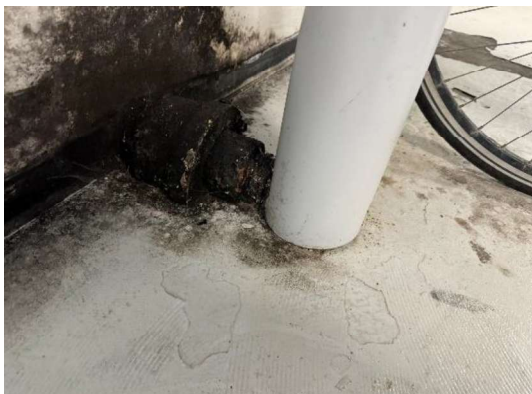
Skimmelsvamp ved vandstik

I den anden del af bygningen hvor der ikke er skiftet hovedledninger samt i varmecentralen er der lavet partielle udskiftninger men der ses generelt kritiske tæring på vandrør flere steder i kælderen. Der ses flere rørstrækninger med reparationsklemmer side om side, hvilket er en midlertidig foranstaltning. Vandinstallationen bør udskiftes.

- Udskiftning af vandinstallationen.
- Nyt vandstik fra hovedledning.

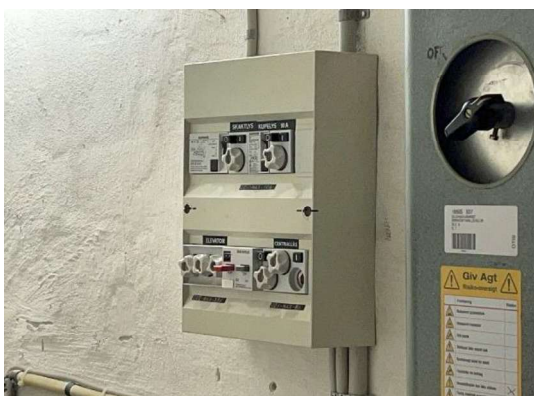
Gammel gruppetavle, som bør udskiftes.

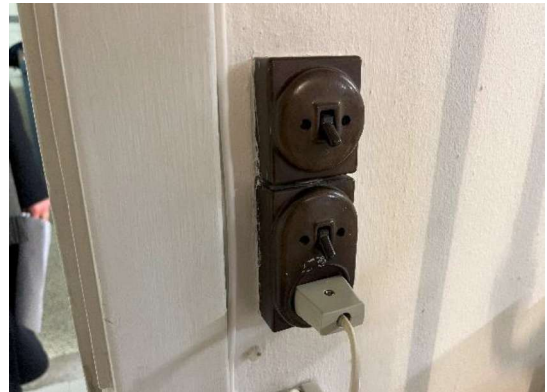
Gammelt tumbler afbrydermateriel fra 50'erne. Ulovligt at bruge i dag, medmindre man sikrer ned til 6A.

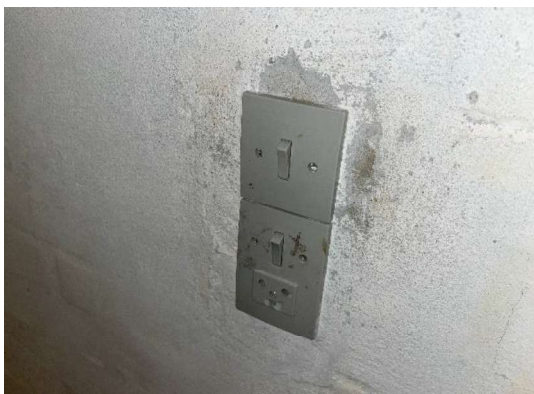
Gammelt bred mini-tangent, afbrydermateriel fra 60-70'erne.

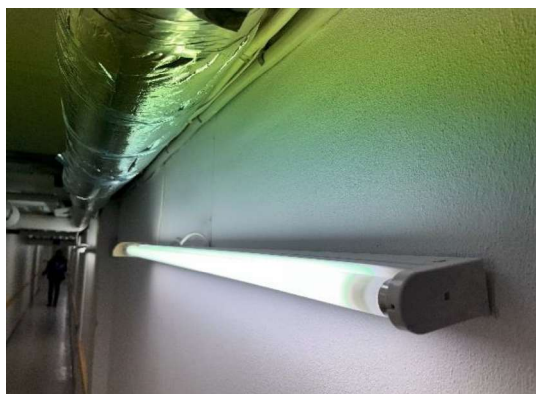
Gammelt lysrørs armatur, som skal udskiftes.

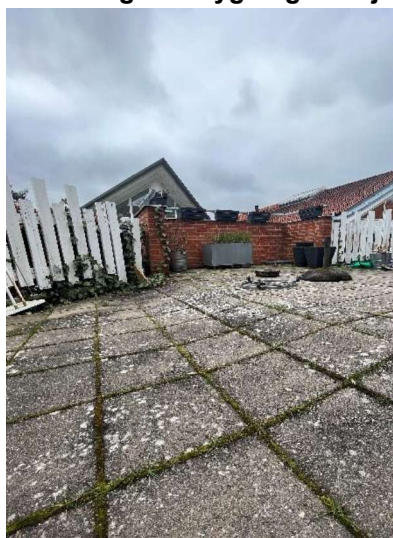
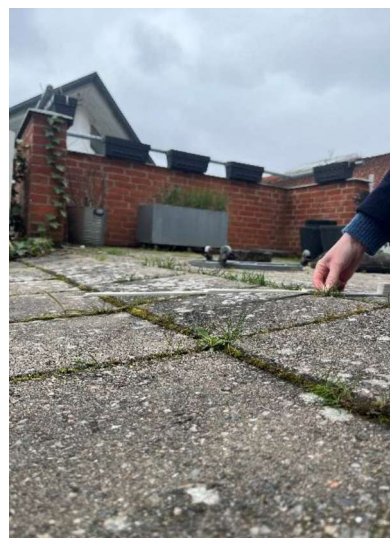
Terrasse mellem bygning A og D

Der ses store sætning i opfyld under terrassen mellem bygning A og D. Der ses forskel på sætninger på terrassen da dele er etableret ovenpå kældergang.

- Udskiftning af opfyld i de arealer som ikke ligger ovenpå kældergang.
- Udskiftning af terrassebelægning på hele terrassen.

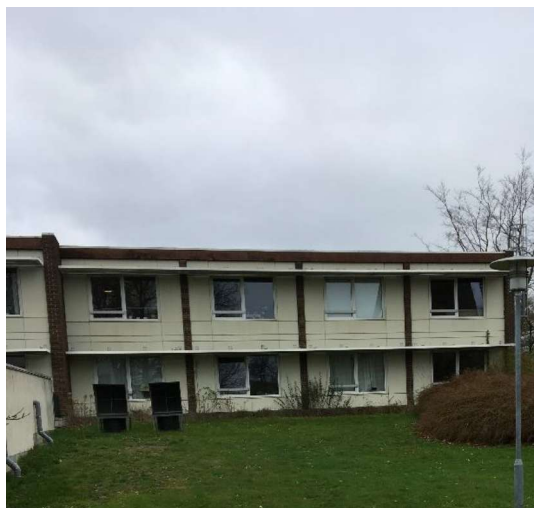
Lette facader fremstår med flere skader, og levetiden vurderes at være opbrugt.

Lette facader udskiftes sammen med vinduer.

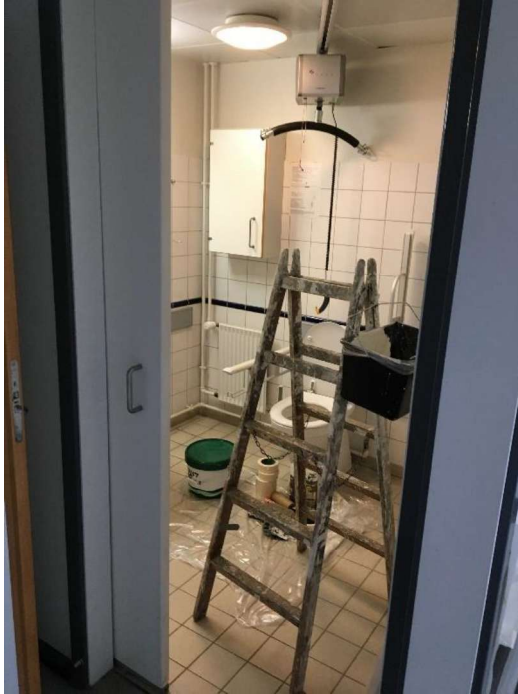
Badeværelse i bolig

Badeværelser er generelt let slidte.

Istandsættelse af badeværelser, afsat beløb.

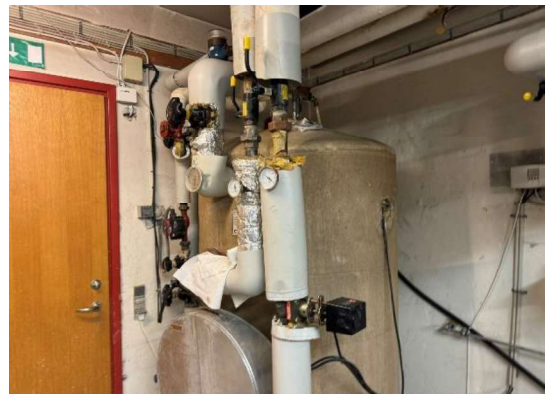
Varmecentral

Varmecentralen fremstår ligeledes med ældre rørføring. Enkelte komponenter /ventiler er udskiftet, men ellers fremstår varmecentralen som oprindeligt udført.

Den tekniske levetid er udtjent.

- Varmeanlæg udskiftes, inkl. varmecentral.

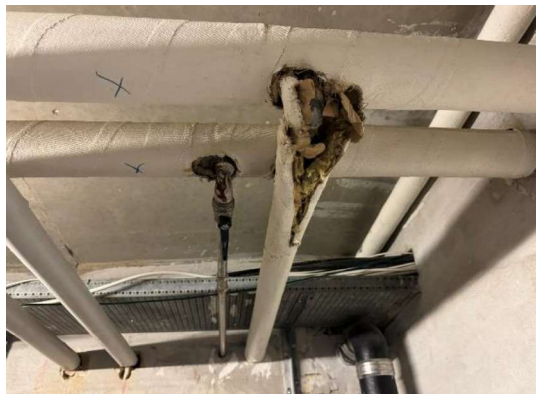
Afløb i plast i kælder

Afløb i støbejern i kælder

Afløb i støbejern og plast i kælder

I kælderen fremstod afløbsinstallationer med flere partielle udskiftninger i forskellige materialer, herunder støbejern og plast.

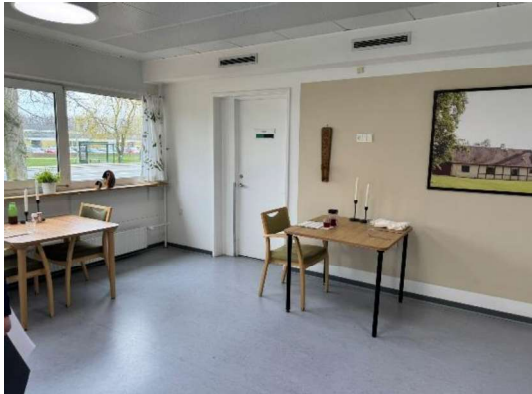
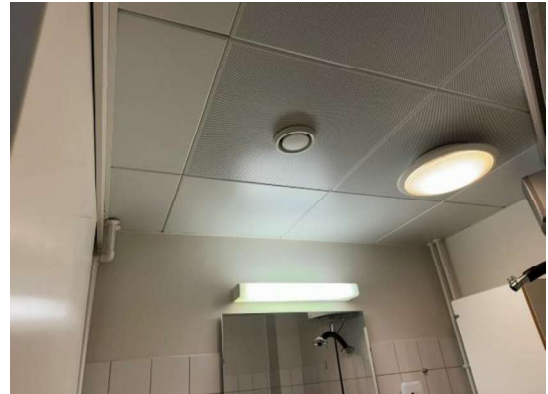
Ventilation i opholdsrum

Udsugning i badeværelse

- Tilpasning/opgradering af ventilationsanlæg.

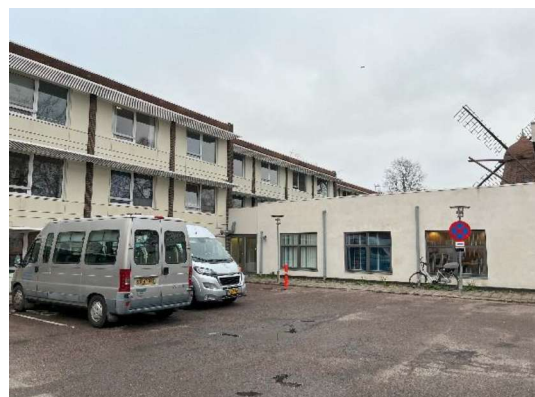
Ældre udendørsbelysningsarmaturer.
