## Tilstandsvurdering og energiscreening

Marinegården  
Sognevej 35, 2605 Brøndby

10. oktober 2025

Udarbejdet af: Martin Fester  
Kontrolleret af: Claudia Schulz, Anders Rathje Kjær Lorentzen  
Dato: 10.10.2025  
Version: 1  
Projekt nr.: 1024991, Tilstandsvurdering og energiscreening  
Kommunale ejendomme i Brøndby kommune

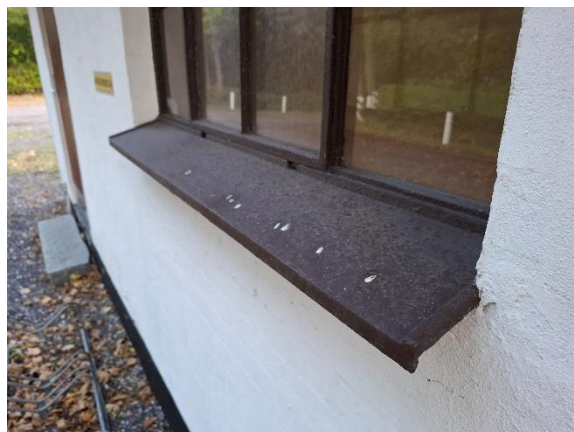
Sålbænk i bygning 3

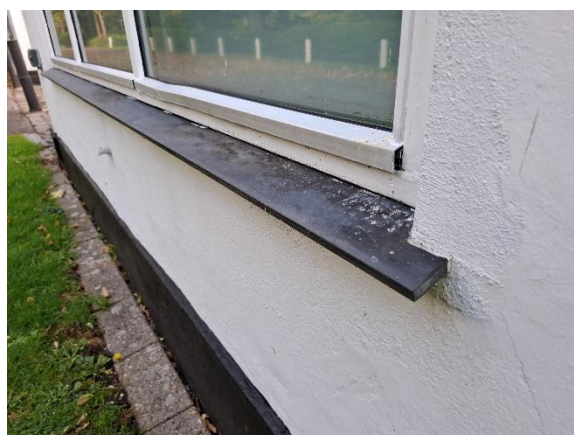
Sålbænk på vindue mod vest.

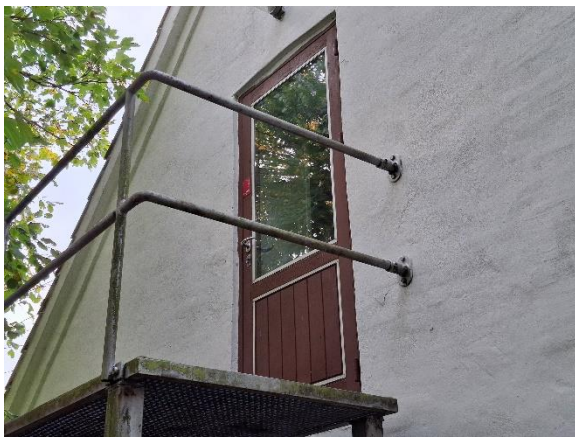
Dør til 1. sal

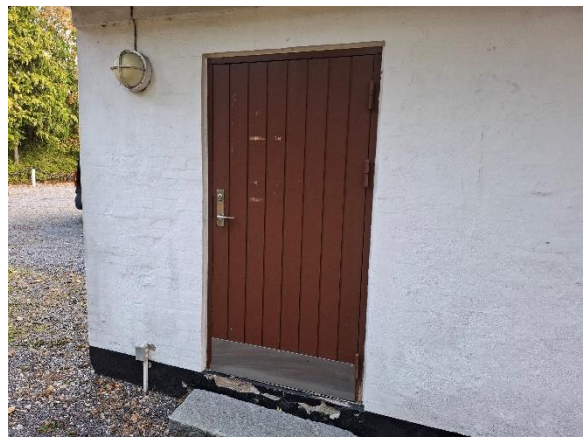
Dør til bygning 3

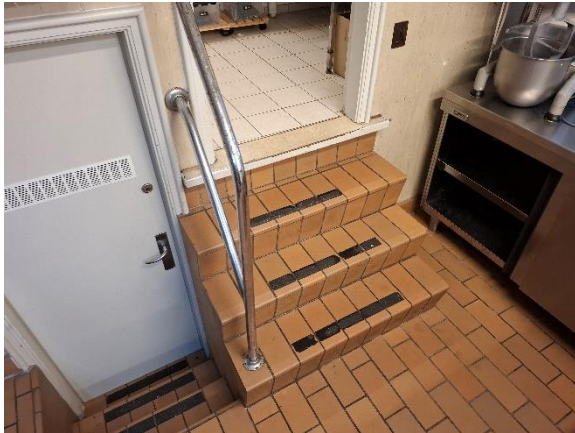
Trapper til depotrum i køkken

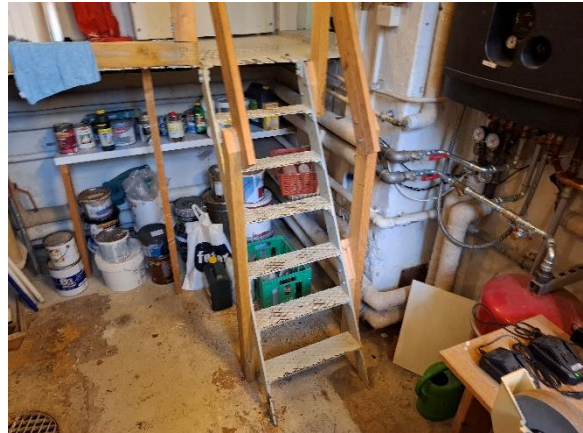
Trappe til varmecentral

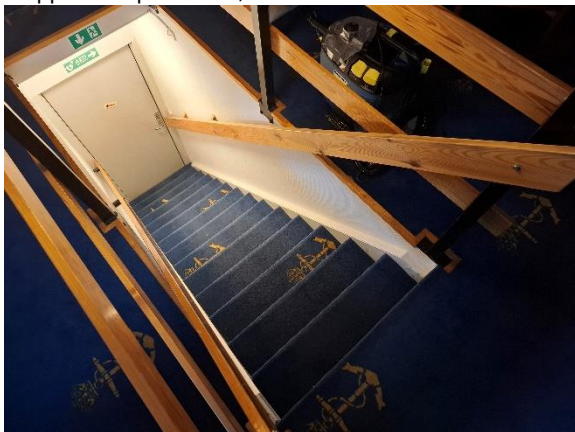
Trappe til 1. sal.

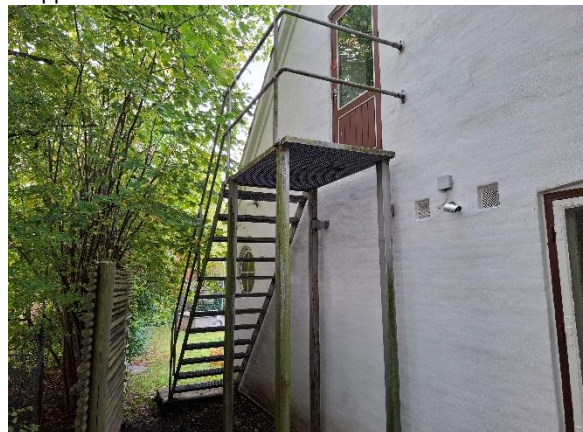
Udvendig trappe til 1. sal

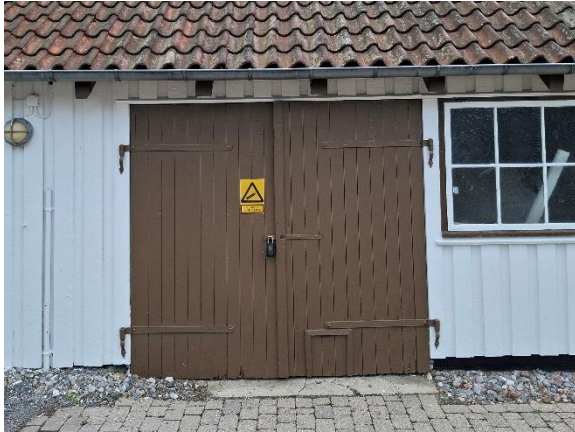
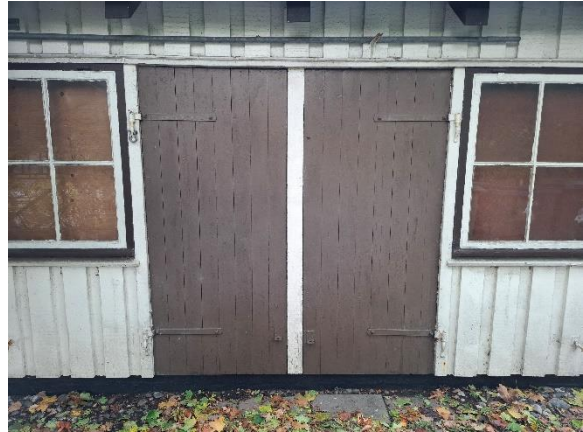
Der er monteret porte i træ på den nordlige del af bygningen. Portene er kun besigtiget udefra idet lokalerne er lejet ud til hjemmeværnet/politiet, som ikke ønsker at give adgang.

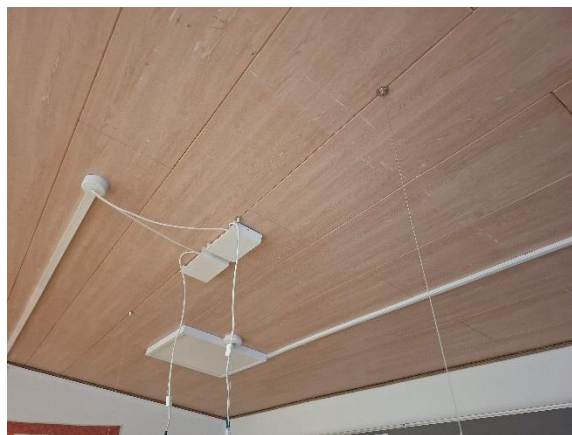
Lofter i bygning 3.

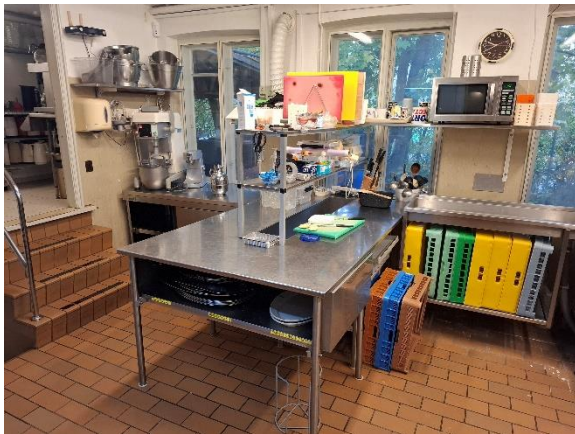
Køkken bygning 2

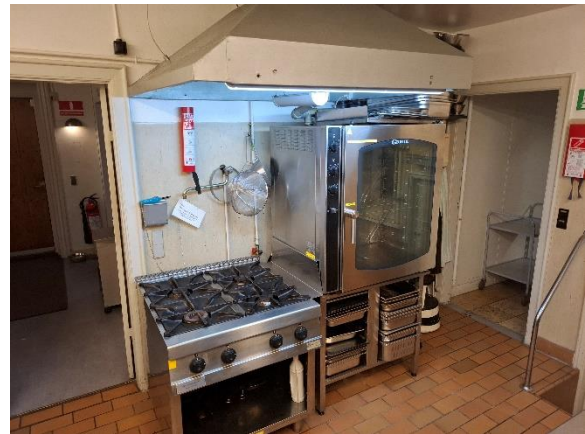
Køkken bygning 2

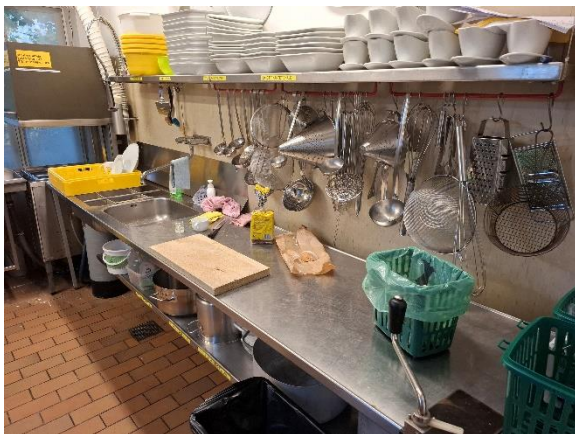
Køkken bygning 2

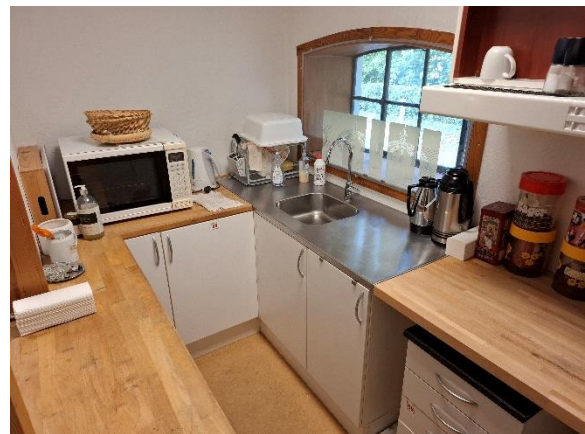
Køkken bygning 3

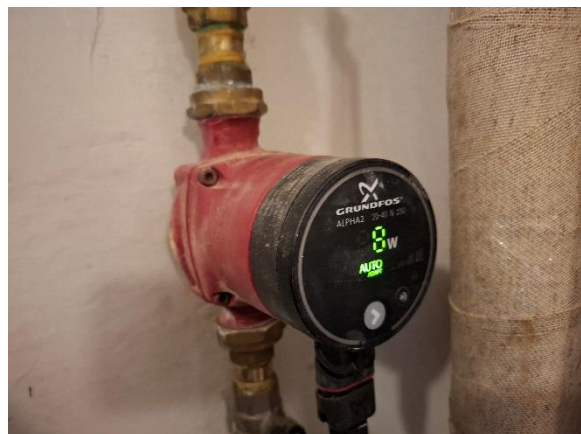
Varmefordelingspumpe.

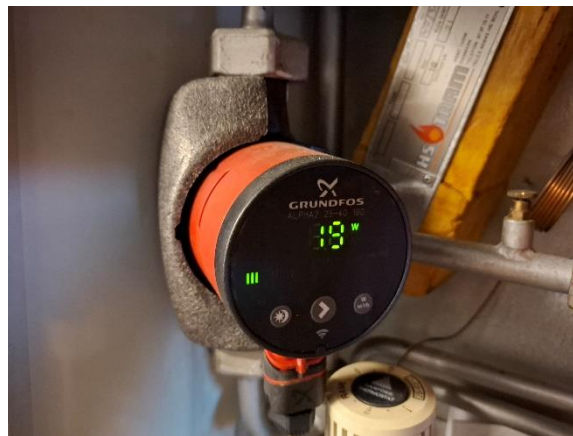
Varmefordelingspumpe bygning 3

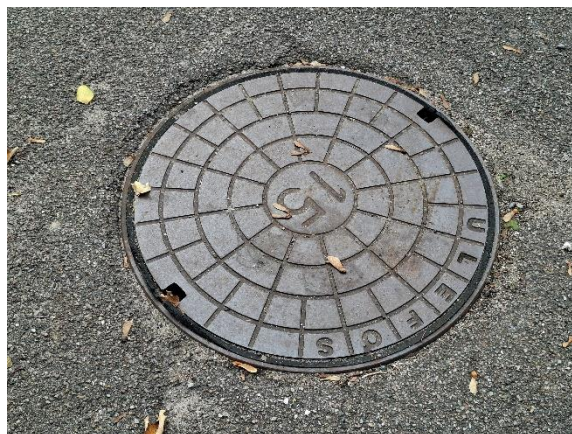
Støbejernsdæksel.

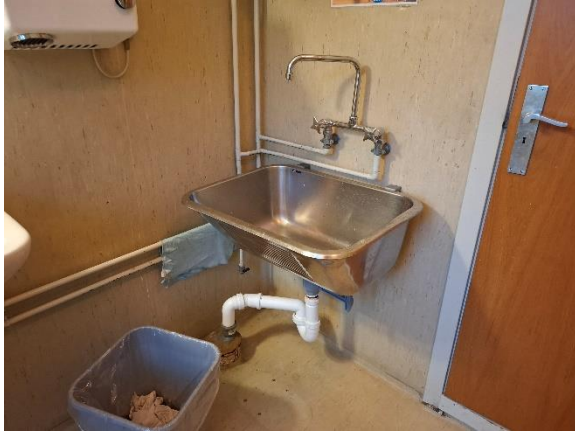
Brugsvandsinstallation bygning 2

Der er ingen synlige mangler ved systemet. Veksleren forventes at have en restlevetid på 15-20 år og rørsystemet 20-25 år. Pumper vurderes at have restlevetider på omkring 10 år.

| Aktivitet på bygningsdel | Ved.type | Prioritet | Int.val, år | Første år | Omkostning |
|---|---|---|---|---|---|
| Bygning 2 – Udskiftning af rørsystem til rustfrit stål | Opret. | Normal | 30 | 2046 | 420.000 |

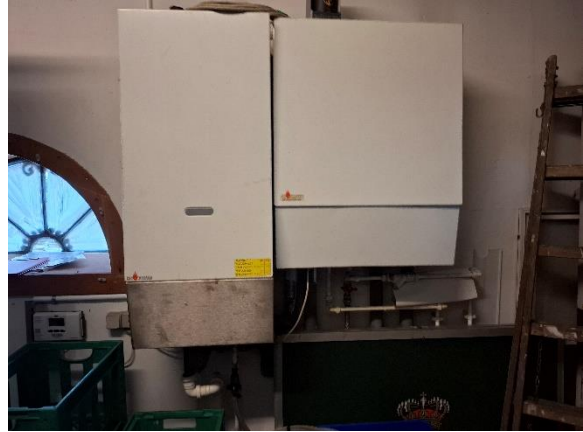
Varmtvandsbeholder bygning 3

| Aktivitet på bygningsdel | Ved.type | Prioritet | Int.val, år | Første år | Omkostning |
|---|---|---|---|---|---|
| Bygning 3 – Udskiftning af rørsystem til rustfrit stål | Opret. | Normal | 30 | 2046 | 320.000 |

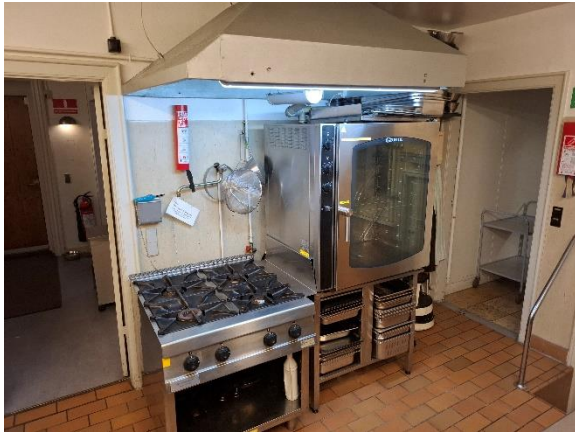
Gaskomfur i køkken

Gasinstallationen fremstår generelt i acceptabel og driftsklar stand. Installationerne er udført med korrekt mærkning og fastgørelse. Der er ikke observeret tegn på lækage, korrosion eller andre fejl i forbindelse med gasføringen.

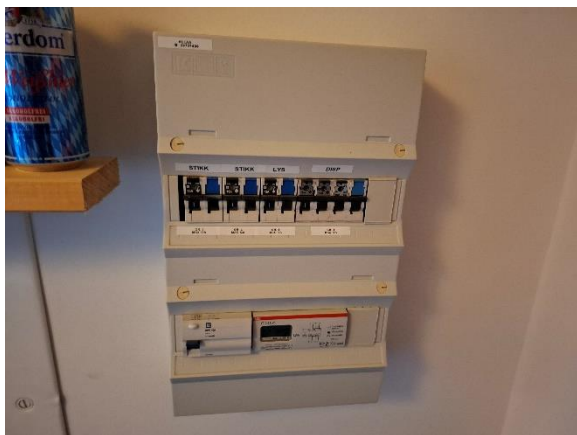
Tavle på 1. sal bygning 2

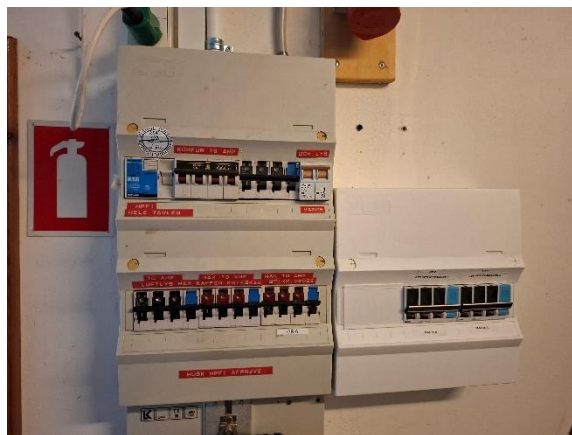
Tavle bygning 3

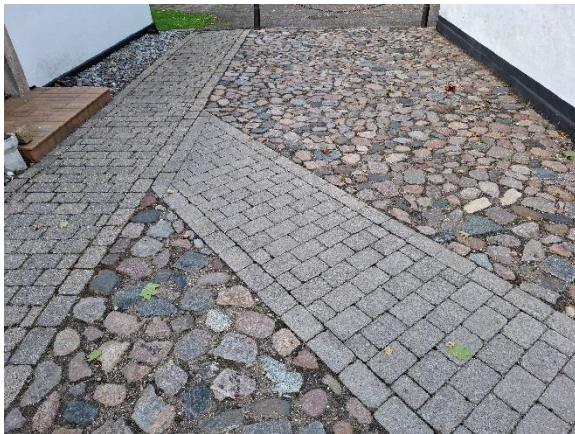
Belægninger i gård

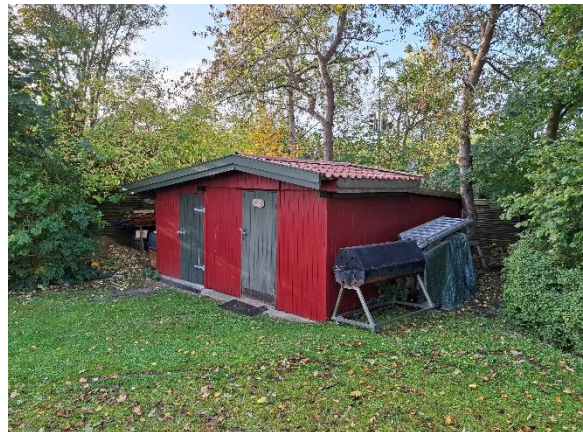
Skur mod sydvest

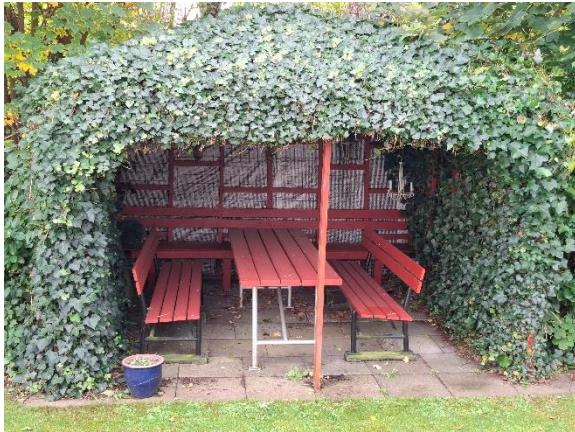
Pavillon mod syd

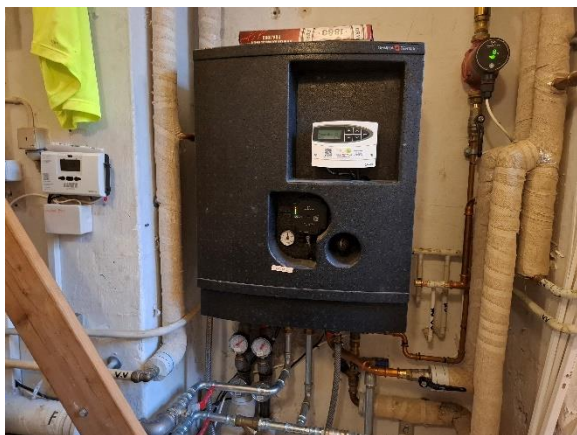
Der mangler automatik til central styring af varmeanlægget, som kan sikre regulering af varmetilførsel og dermed stabil rumtemperatur.

Fjernvarmeunit bygning 2
