# Tilstandsvurdering og energiscreening

Påfuglen A  
Dyringparken 7, 2605 Brøndby

20. februar 2025

Udarbejdet af: Martin Fester  
Kontrolleret af: Christian Lundstrøm  
Dato: 28.03.2025  
Version: 1  
Projekt nr.: 1024991, Tilstandsvurdering og energiscreening  
Kommunale ejendomme i Brøndby kommune

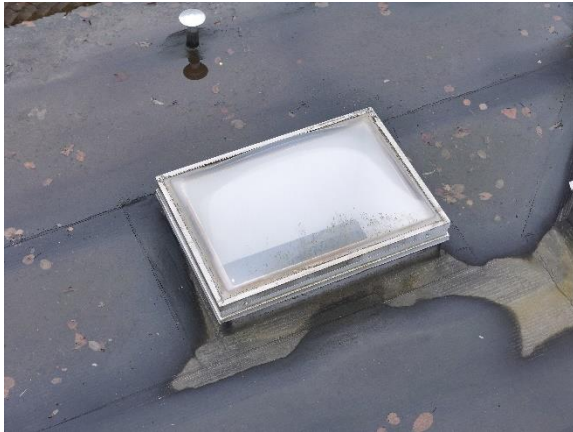
Ovenlyskuppel i fladt tag

Adgangslem til loftrum i kontoret fremstår med mangelfuld tætning og isoleringsforhold. Ovenlys fremstår uden mangler.

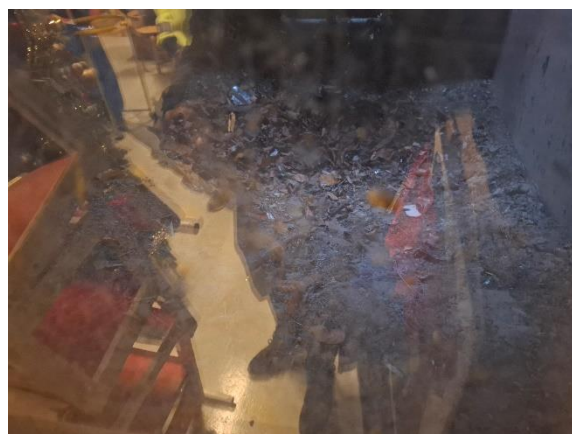
Manglende oprensning lyskasse

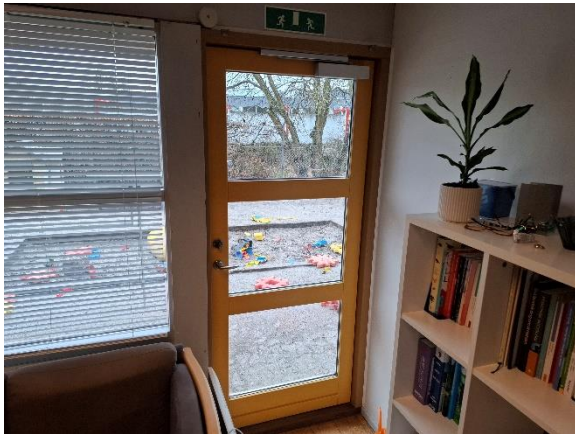
Oprindelig dør

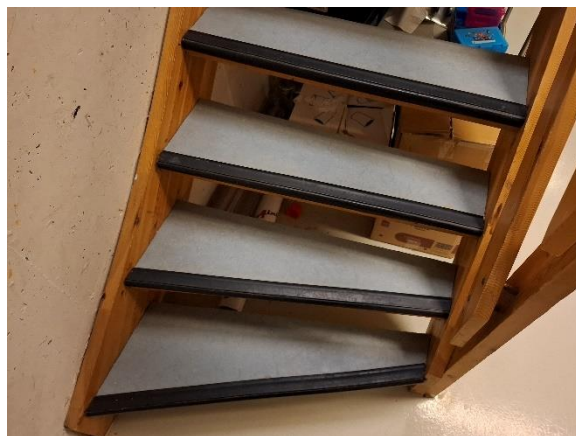
Trappe til kælder

Trappen fremstår i god stand uden mangler.

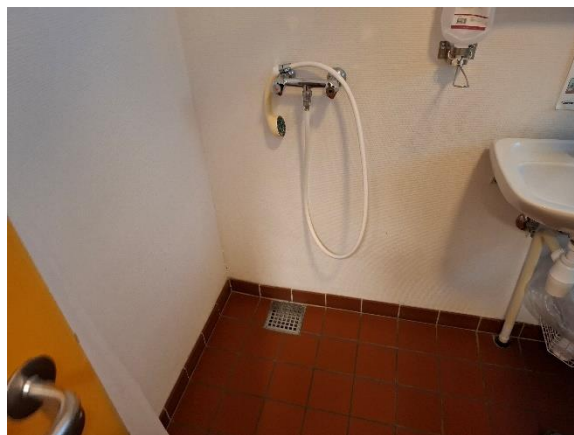
Badefacilitet i personalettoilet

Toilet- og bedefaciliteter fremstår generelt funktionsdygtige og velholdt. Der er ikke observeret skader eller mangler ved disse.

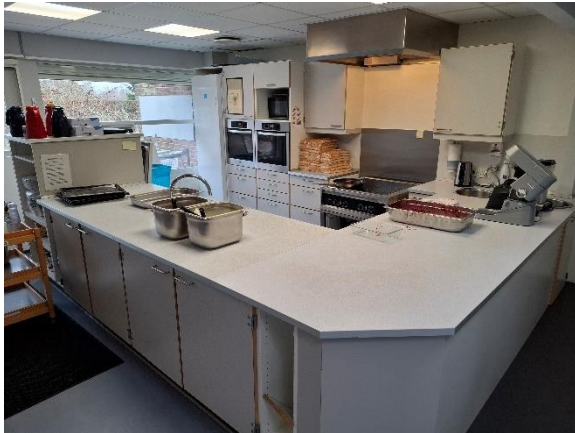
I institutionens fællesareal er der placeret et produktionskøkken med laminatbordplader og elementer fra Kolon. Hvidevarer fremstår af nyere årgang. Der er ikke oplysninger om mangler. Køkkenet er nyligt afgrænset til de tilstødende arealer med glasvæg.

Produktionskøkken

Der afsættes et beløb til vedligeholdelse af køkkenets dele, herunder og reparation af elementer og hængsler. Det må forventes at bordplader skal skiftes inden for 10 år. Det anbefales at skifte til rustfrit stål.

| Aktivitet på bygningsdel | Ved.type | Prioritet | Int.val, år | Første år | Omkostning |
|---|---|---|---|---|---|
| Udskiftning af køkkenbordplader til rustfri stålplader | Opret. | Lav | 30 | 2036 | 143.000 |

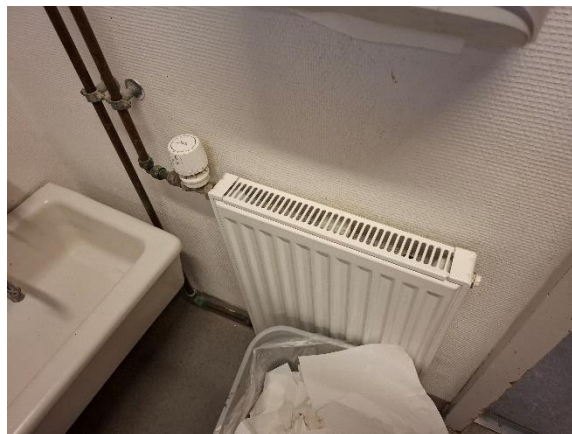
Nyere radiator

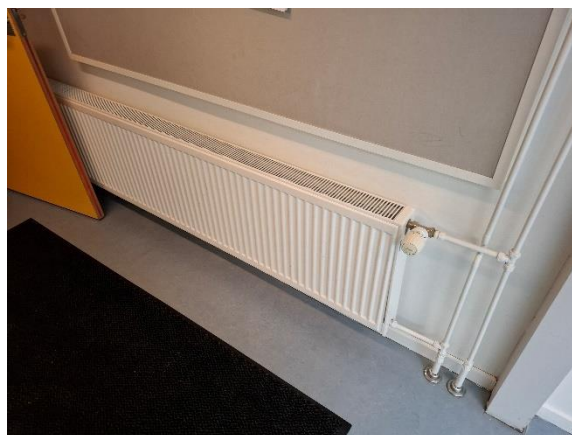
Nyere radiator

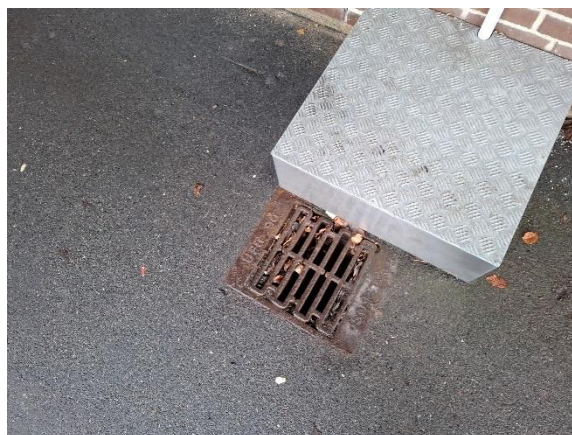
Brønde mangler generelt oprensning

Brønde mangler generelt oprensning. Der er ikke foretaget tilstandsvurdering af kloaksystemet eller foreligger tv-inspektionsrapport. Kloakken har forventeligt en levetid på 50 år. Der er ikke oplysninger om problemer, men der må forventes at opstå problemer med denne inden for 10-15 år.

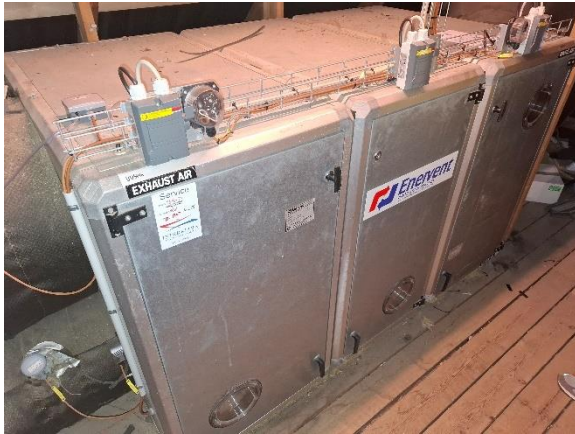
Aggregat Enervent LTR25 med rotorveksler

Anlæg 2 er af typen Enervent LTR25 med rotorveksler fra 2020. Ventilatorer er kammerventilatorer direkte drevne med EC motor. Kanaler i loftrum er isoleret med 50 mm.

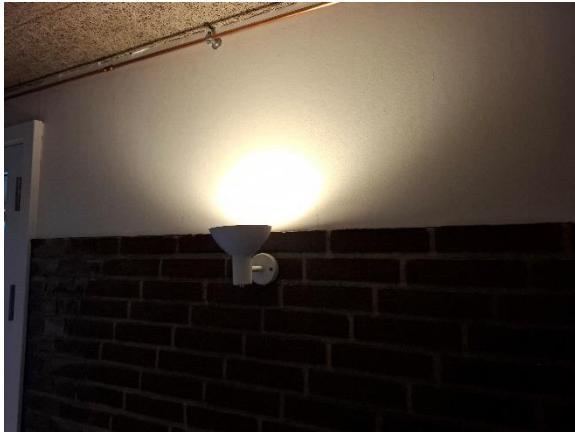
Væglamper i liggehal

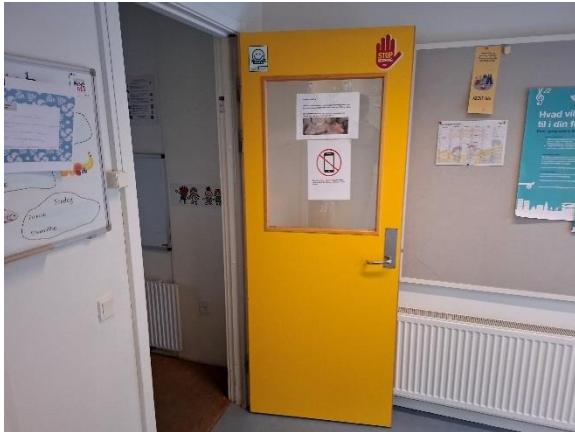
Indvendig dør i fællesareal

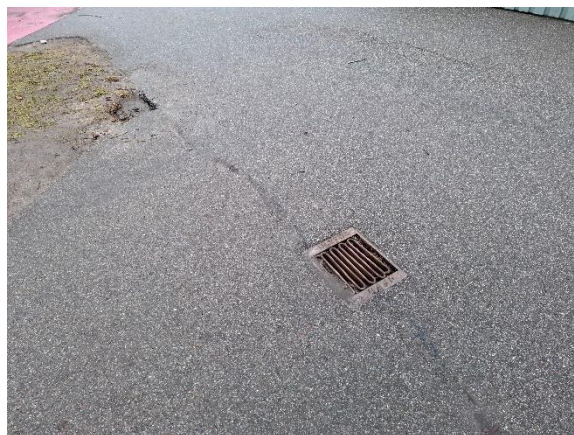
Asfalteret areal på fælles legeplads

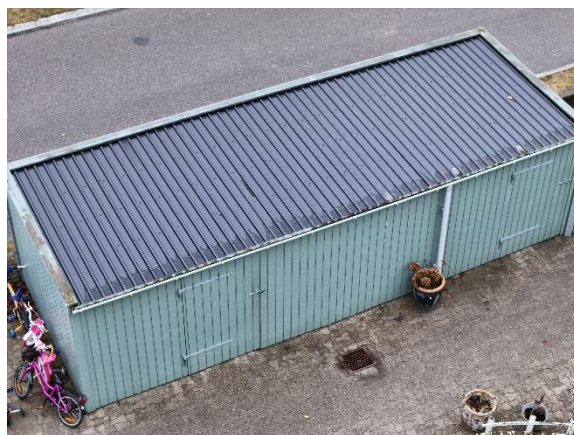
Redskabsskur mod nord

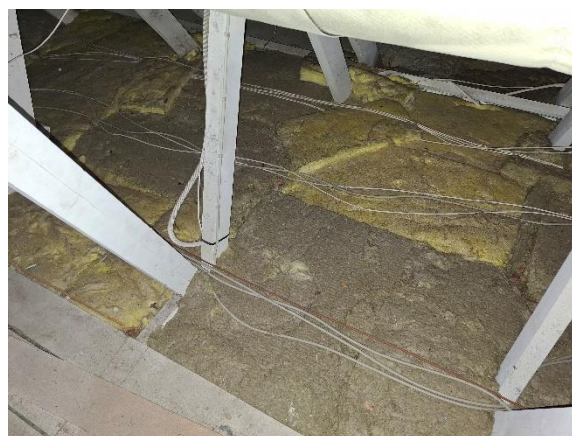
Mod udnyttet tagrum, 300 mm mellem spær

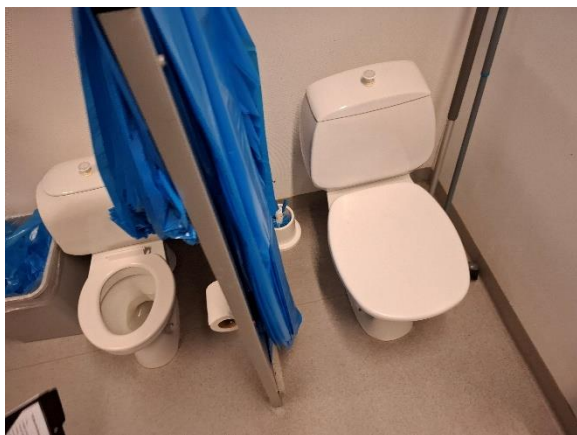
Børnetoiletter med 1 skyl

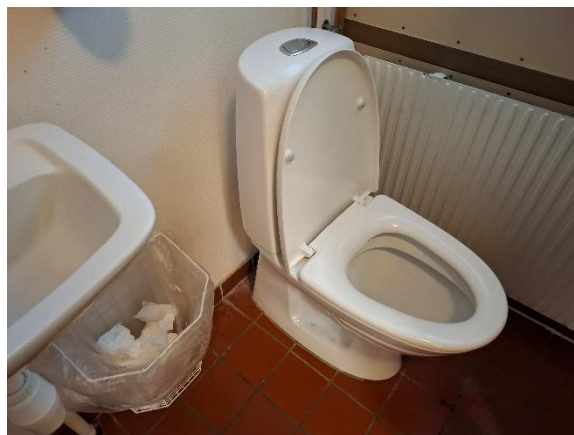
Personalettoilet med 2 skyl
