## Tilstandsvurdering og energiscreening

Højstensgård  
Brøndbytoften 15A, 2605 Brøndby

11. februar 2025

Udarbejdet af: Christian Lundstrøm  
Kontrolleret af: Nikolaj Klein  
Dato: 20.02.2025  
Version: 1  
Projekt nr.: 1024991, Tilstandsvurdering og energiscreening  
Kommunale ejendomme i Brøndby kommune

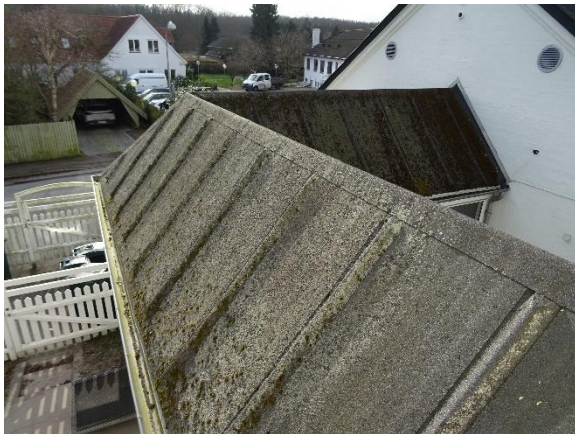
Tagpap med listedækning, forbindelsesgang

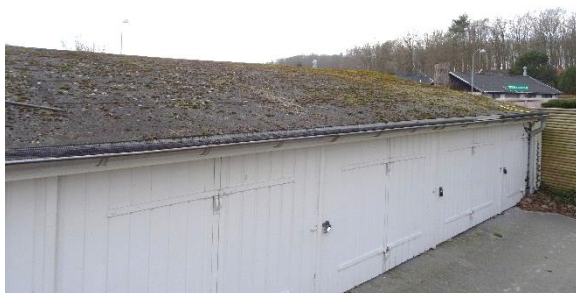
Tagpap udhus og cykelparkering

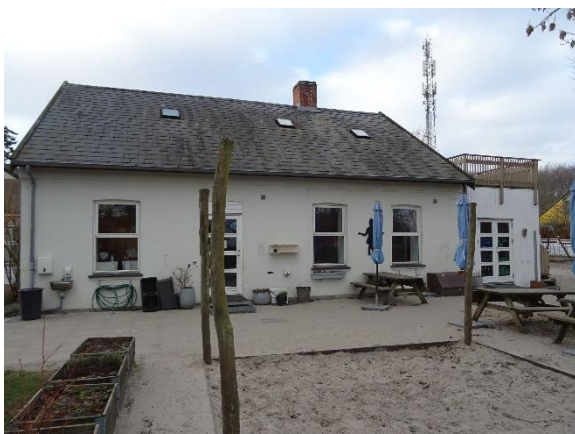
Hovedbygning fra øst

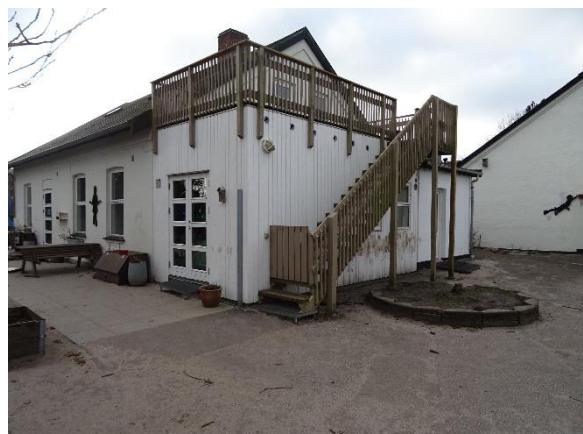
Karnap på hovedbygning i træ

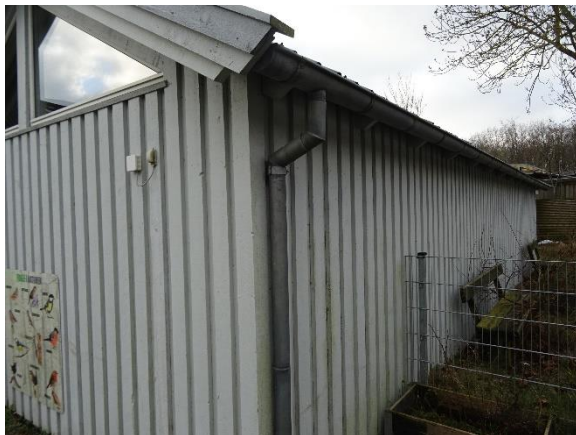
Liggehal i 1 på 2 brædder malet

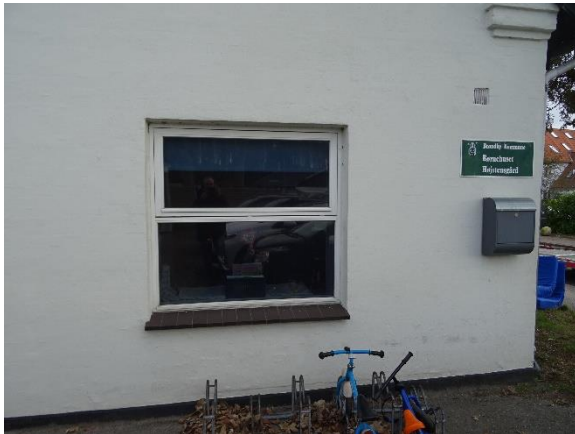
Trævindue med energirude i sidebygning syd

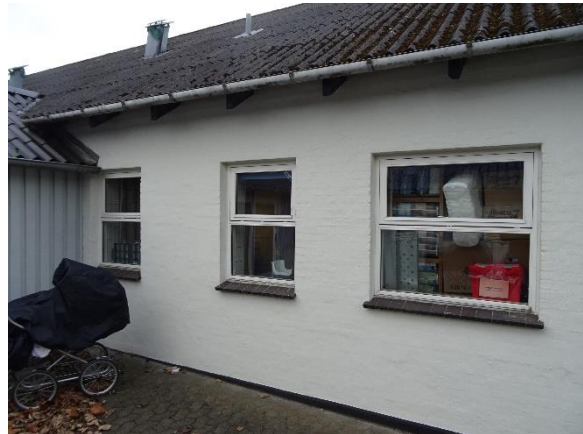
Trævinduer mod nord

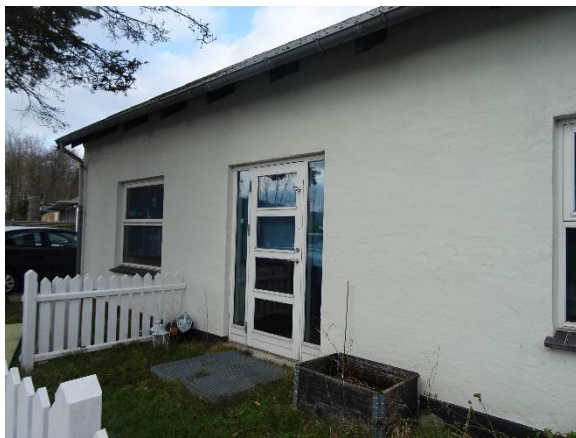
Udgangsdør mod syd, i træ

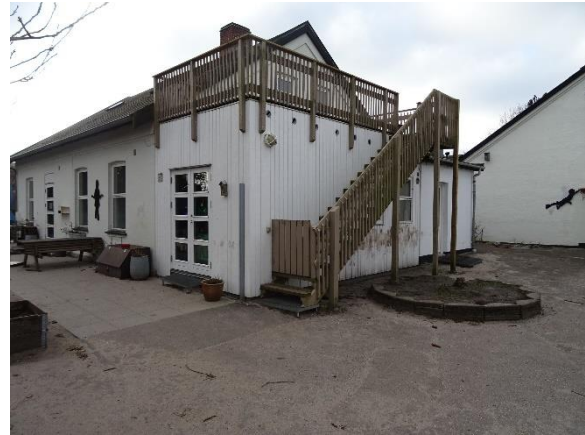
Udvendig trappe på karnap (og nødtrappe fra 1. sal)

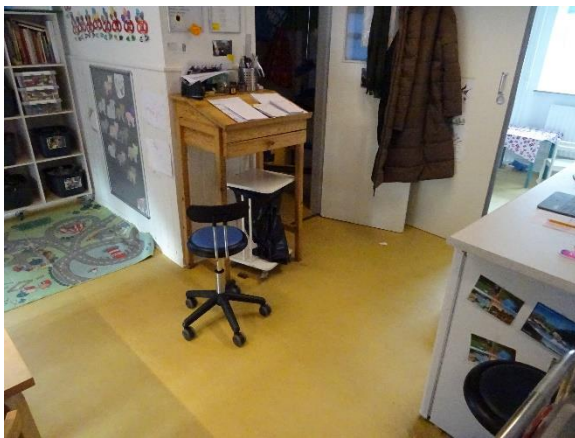
Linoleum på stue

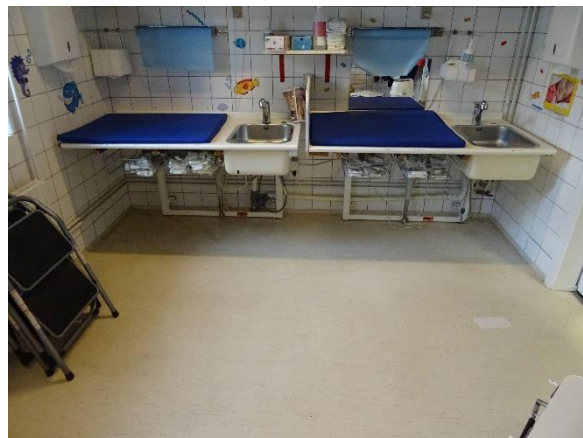
Vinyl gulv og sokkel på toilet

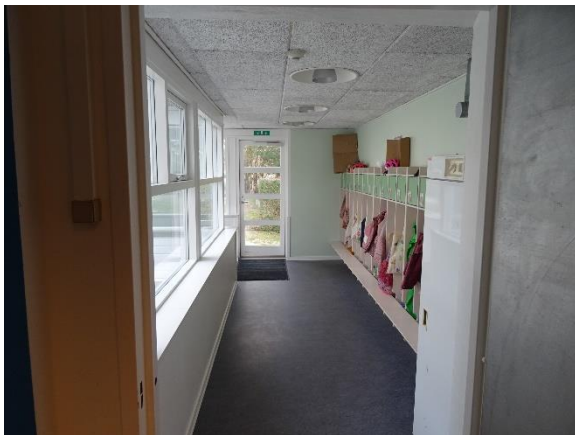
Vægge i gang

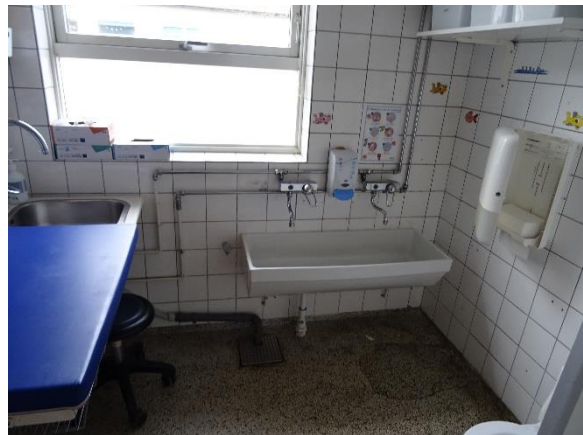
Flisevægge toilet

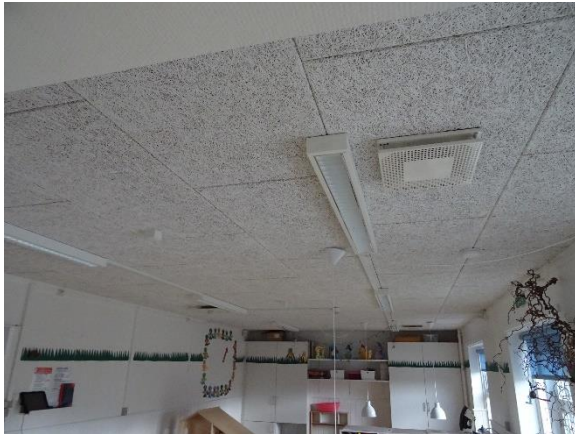
Træbeton loft

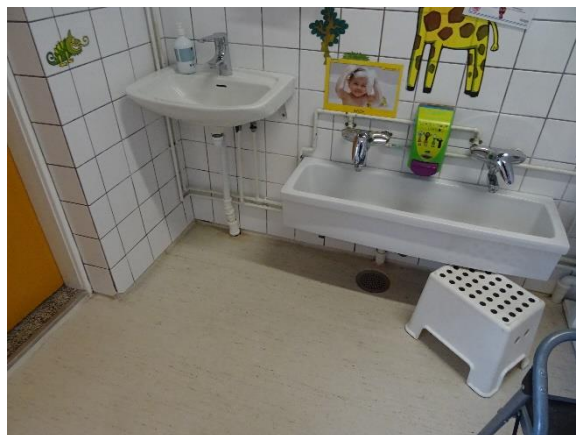
Håndvaske på børnetoilet

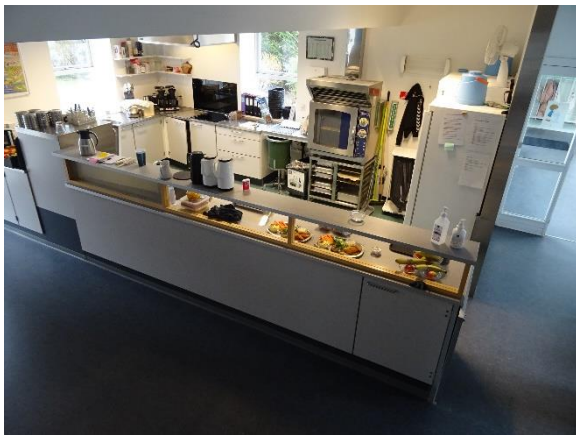
Produktionskøkken

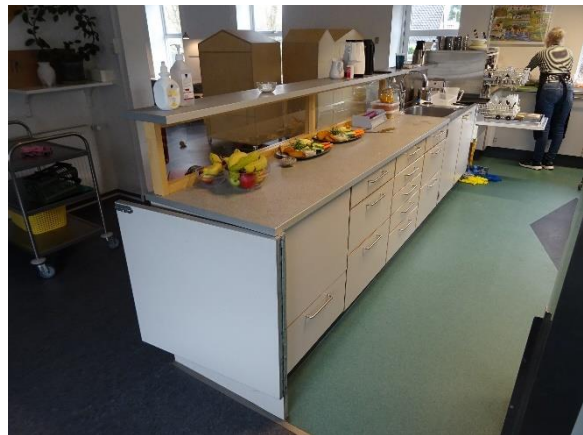
Disk over bord i lægtekonstruktion

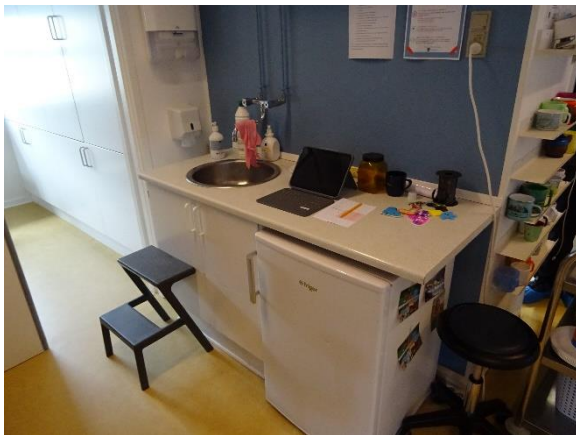
Minikøkken på stue

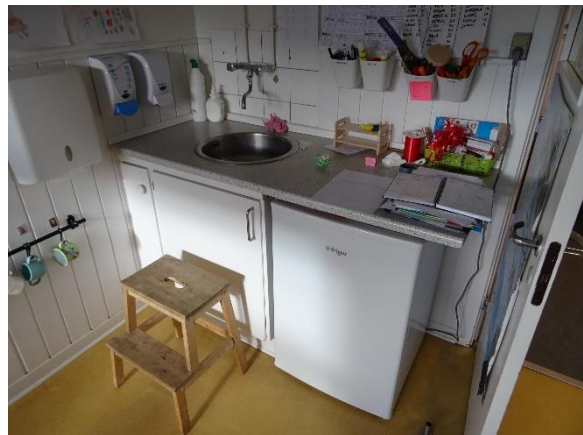
Minikøkken på stue

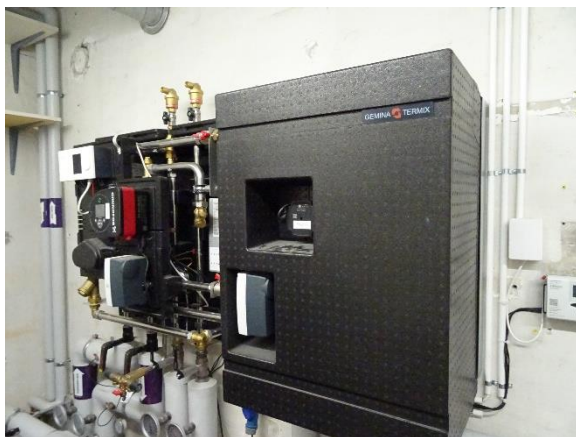
Nyt fjernvarmeunit

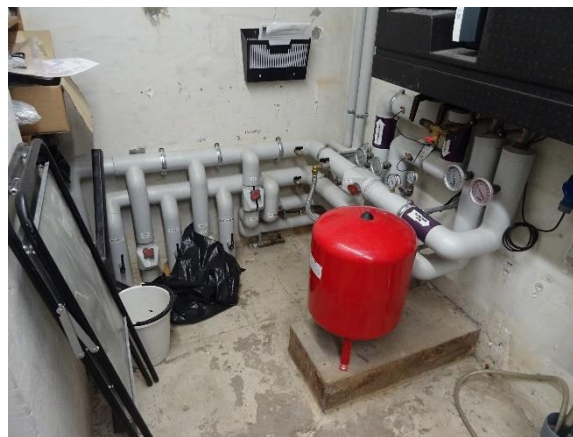
Fordelingsrør og ekspansionsbeholder

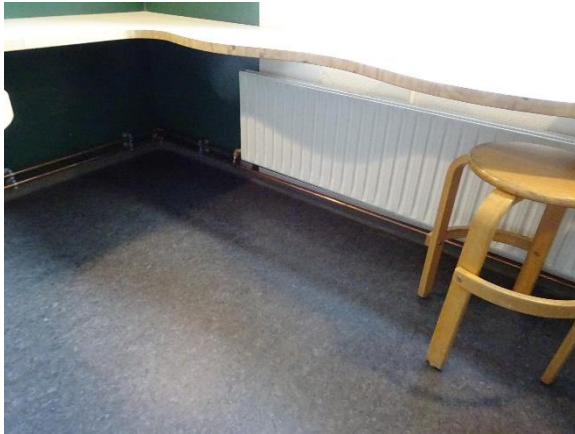
Kobber varmfordelingsanlæg

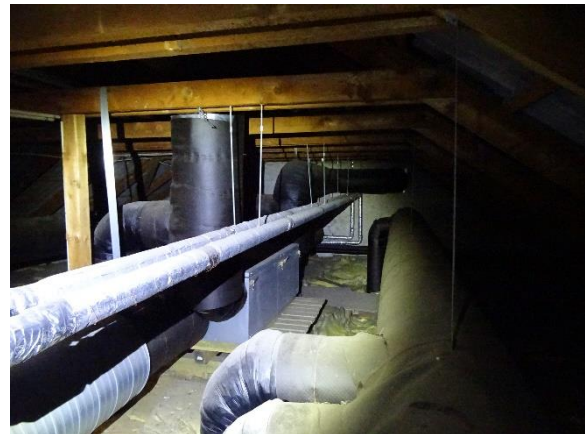
Varmerør på loft

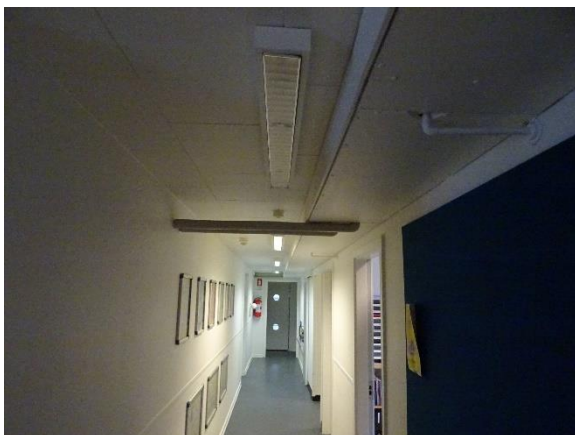
Rørkasse under loft i gang

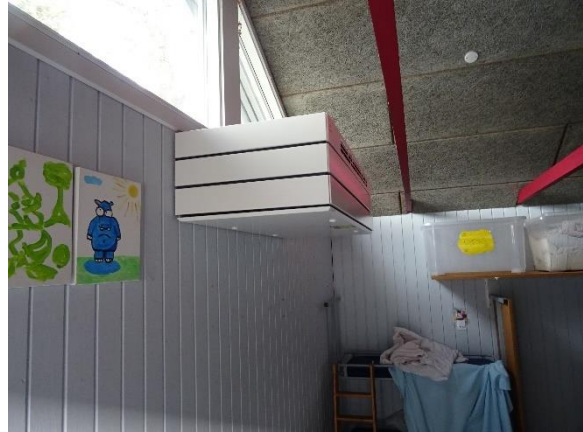
Airmaster anlæg i liggehal

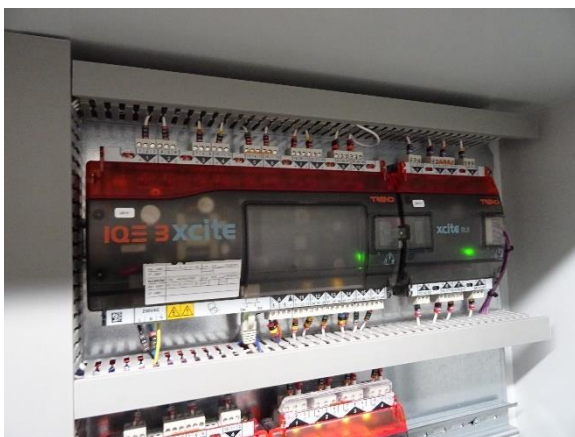
CTS understation i varmecentral fra 2015

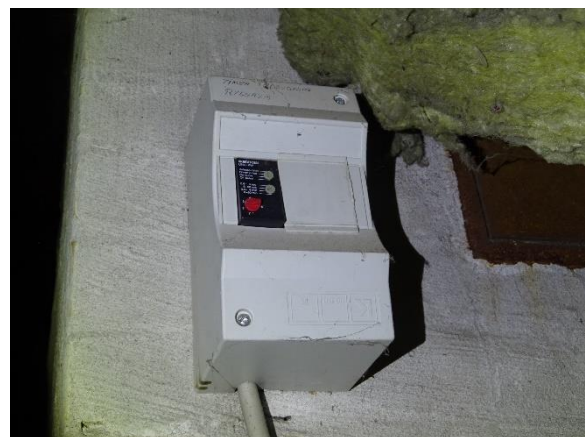
Timer til udsugning Rygerum

| Aktivitet på bygningsdel | Ved.type | Prioritet | Int.val, år | Første år | Omkostning |
|---|---|---|---|---|---|
| Nedtagning og bortskaffelse af ubrugte automatik installationer, styringer, tryk etc. der ikke er i funktion | Opret. | Middel | Engangs | 2026 | 17.000 |

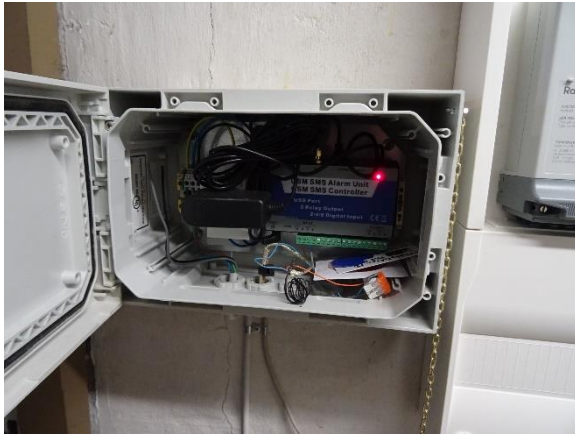
GSM modul for pumpealarm

AIA anlæg og GSM modul skal også udskiftes indenfor de kommende 5 år.

| Aktivitet på bygningsdel | Ved.type | Prioritet | Int.val, år | Første år | Omkostning |
|---|---|---|---|---|---|
| Pumpebrønd alarmerhed, GSM modul skiftes | Opret. | Normal | 10 | 2028 | 17.000 |

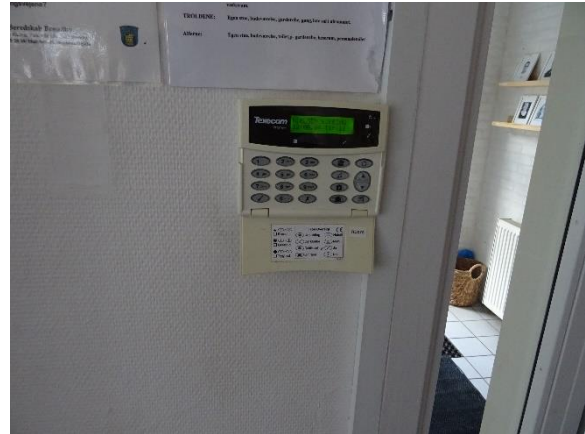
Kodetastatur for AIA indbrudsalarm

| Aktivitet på bygningsdel | Ved.type | Prioritet | Int.val, år | Første år | Omkostning |
|---|---|---|---|---|---|
| Tyverialarm AIA anlæg udskiftes | Opret. | Normal | 15 | 2026 | 28.000 |

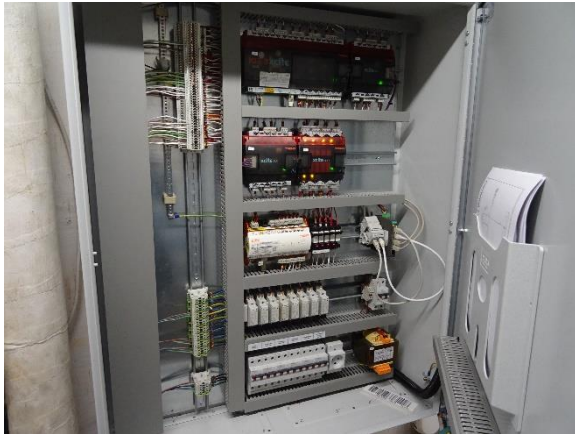
Der er vejrkompenaseret styring af varmeanlæg med fjernadgang i form af Danfoss ECL Comfort 310 enhed. Der er ældre CTS styring af ventilation, men også monteret manuelle betjeninger der er slukket. Hvad der reelt styrer er usikkert og anlæg var ikke i drift ved besigtigelsen.

CTS tavle

Der er jf. vedligeholdelsesplan anbefalet fejlsøgning i forbindelse med udskiftning af anlæg.

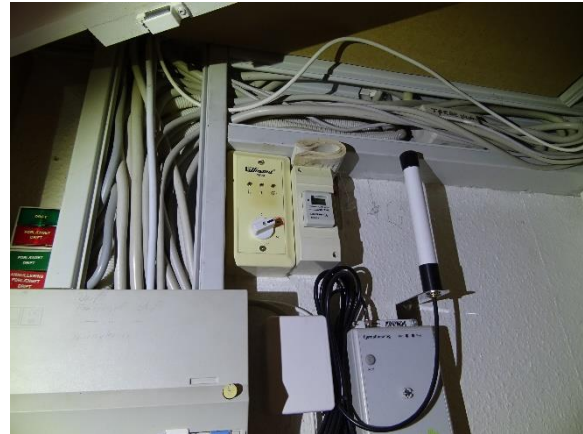
Oprindelige styringer
