# Tilstandsvurdering og energiscreening

Nygårds Plads  
Nygårds Plads 30, 2605 Brøndby

4. april 2025

Udarbejdet af: Jacob Skov Christiansen, Christian Lundstrøm & Christian Rasmussen  
Kontrolleret af: Mikkel Holst Sørensen  
Dato: 22.04.2025  
Version: 1  
Projekt nr.: 1024991, Tilstandsvurdering og energiscreening  
Kommunale ejendomme i Brøndby kommune

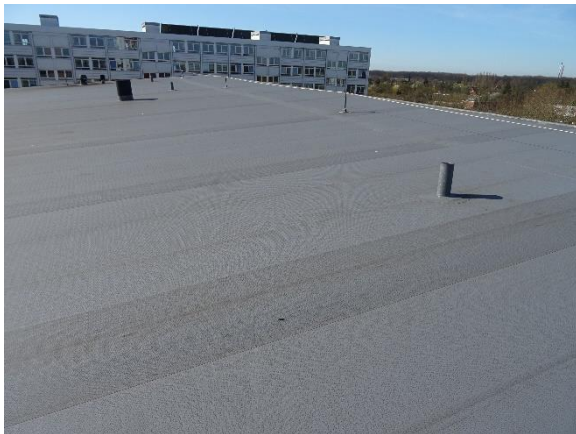
Protan PVC tagfolie på nr. 32 fra 2010

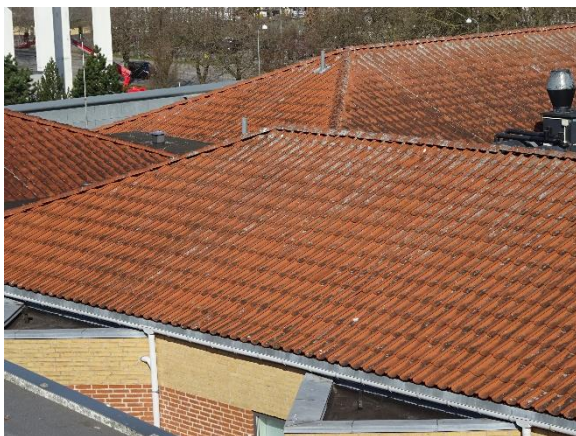
Tag i vingetegl på nr. 30 fra 1988

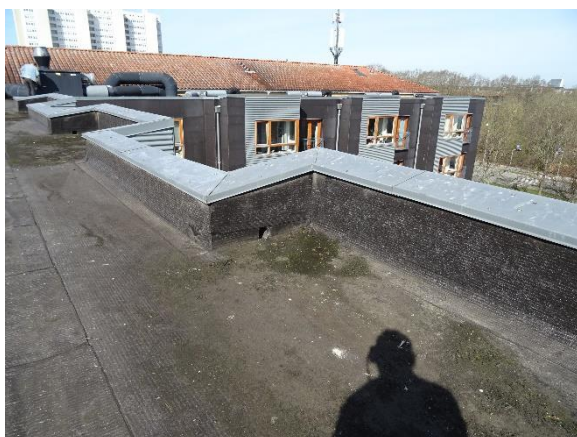
Derbigum tagdug på tilbygning fra 2007

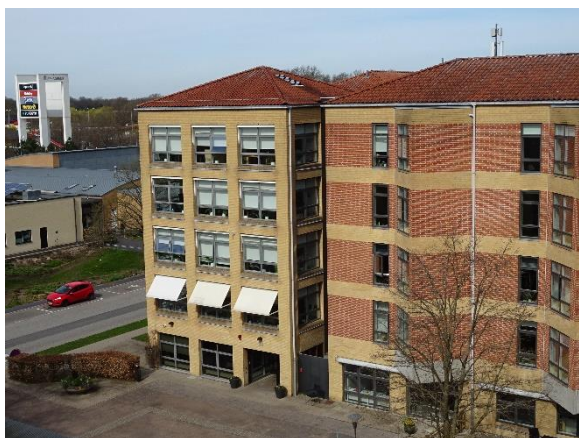
Murede facader fra 1988

Murværk er gennemgående i god stand, men der forekommer områder, særligt øverst på de oprindelige karnapper hvor fuger er udvaskede og trænger til snarlig udbedring, hvis ikke indvendige fugtskader i bygningen og skader på ståltegl skal udvikle sig.

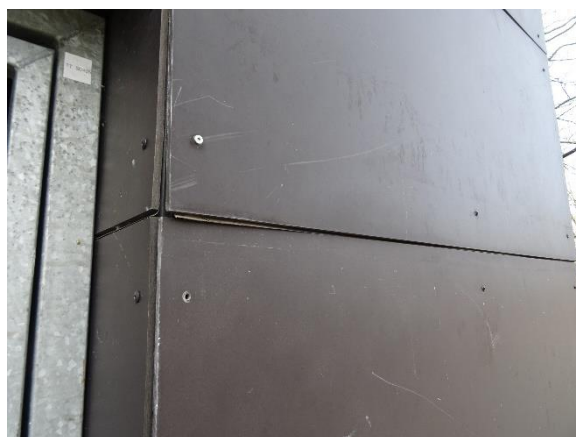
Skruefastgørelser arbejder sig ud

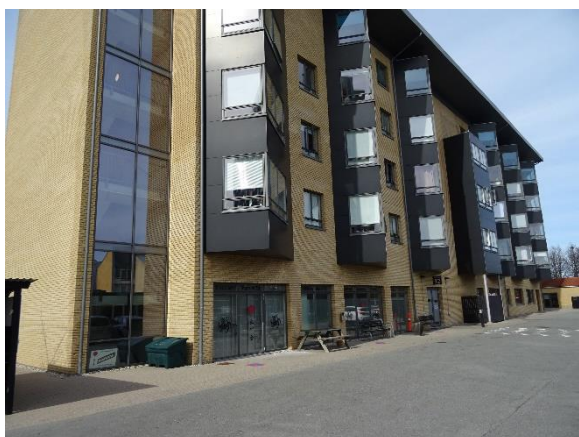
Murede facader og pladebeklædte karnapper fra 2010

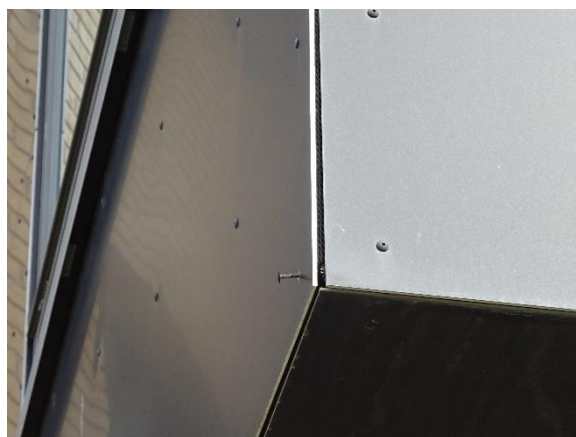
Skruefastgørelser arbejder sig ud

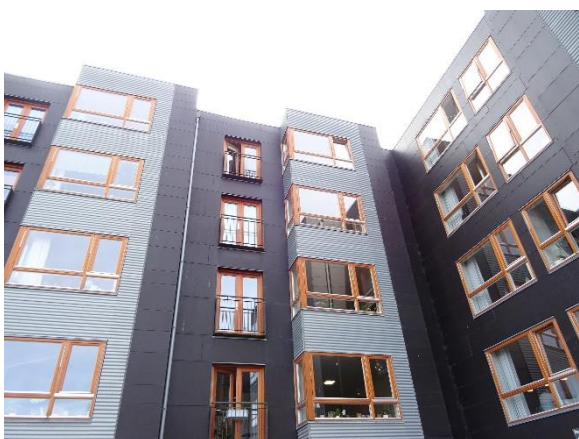
Trævinduer fra 2006

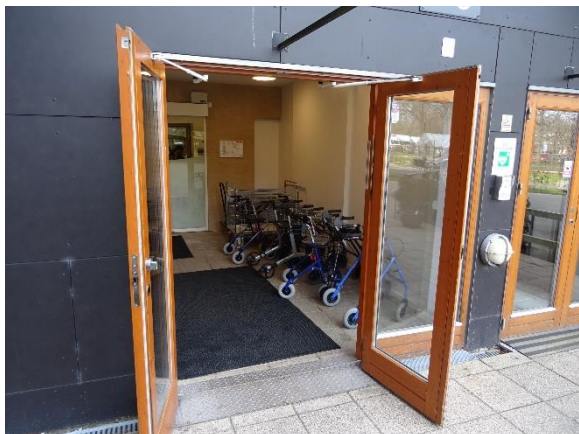
Automatiske døre, hovedindgang nr. 30

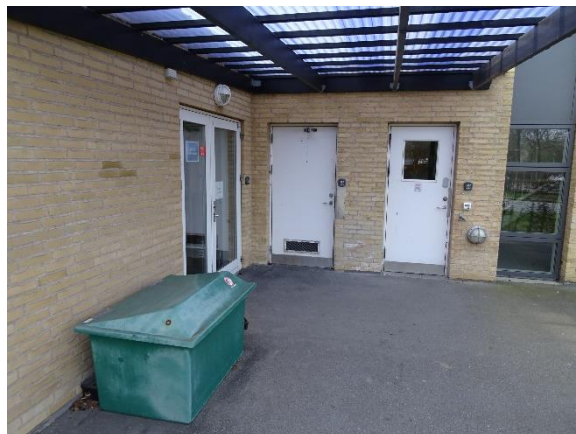
Indgang ved servicecenter

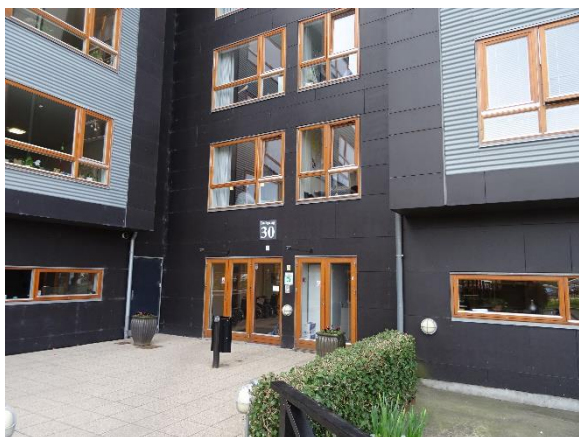
Hovedindgang nr. 30

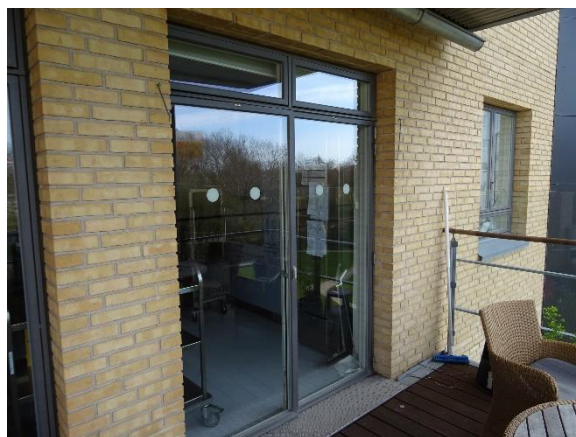
Altandør

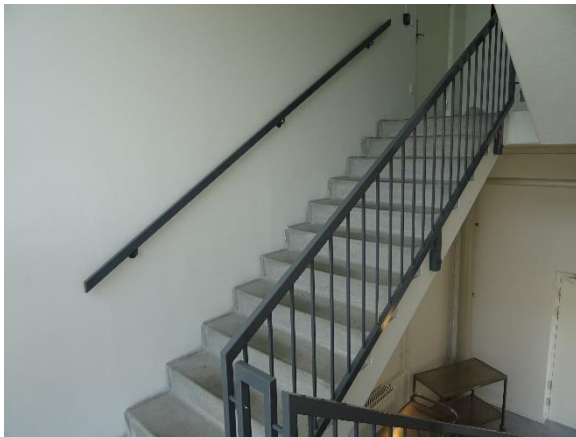
Betontrappe

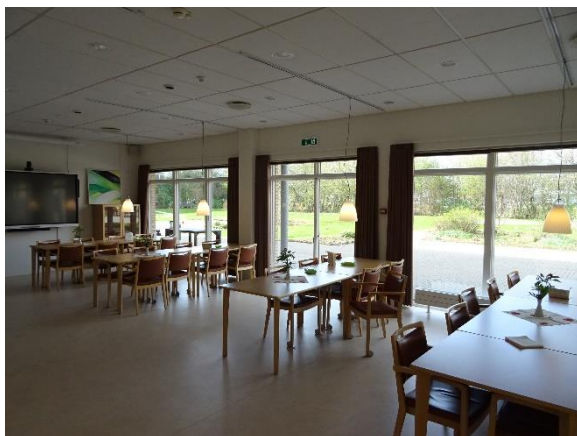
Fællesområde i stuen nr. 32

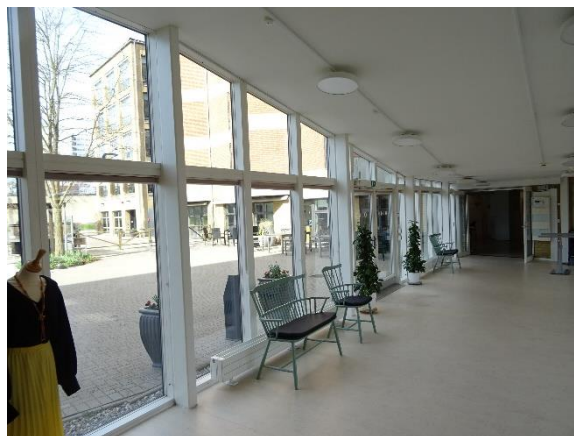
Forbindelsesgang og træningsområde i stuen

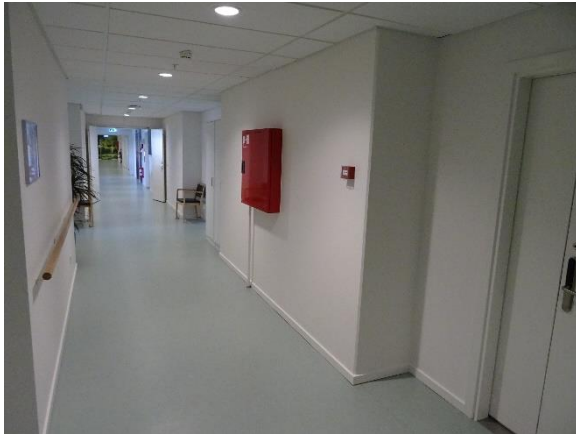
Gang på 2. sal, nr. 32

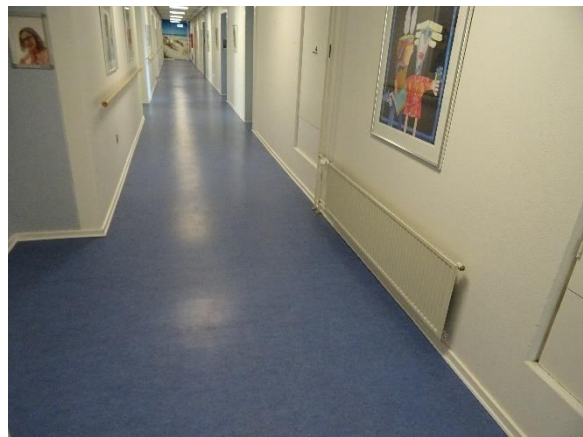
"Blå gang" i nr. 30

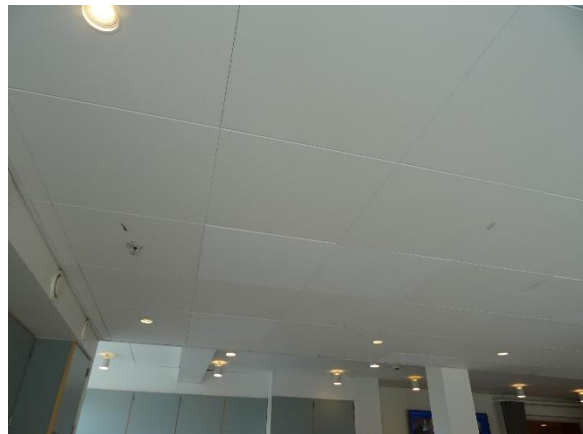
Fælleskøkken i nr. 30 med mærker og udskiftede plader

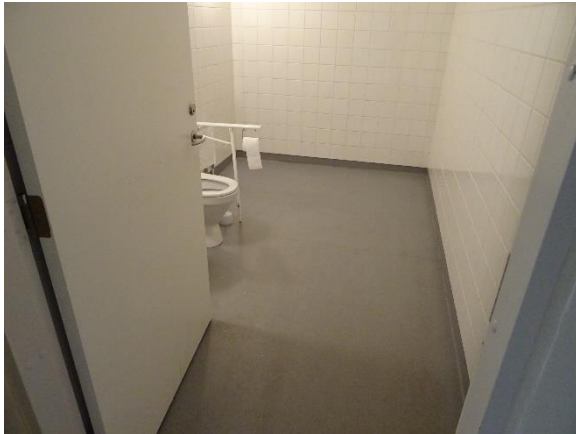
Toiletrum fællesområde nr. 30

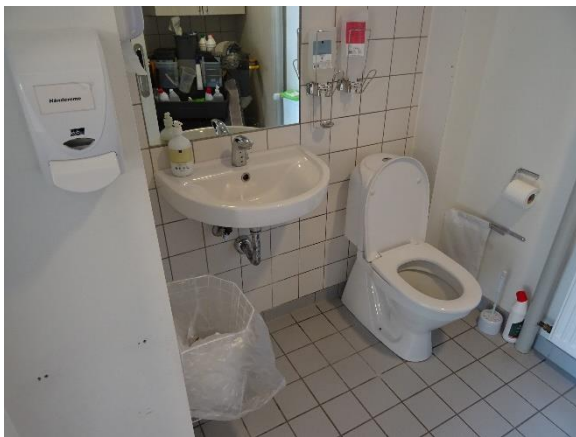
Toilet fællesområde nr. 32

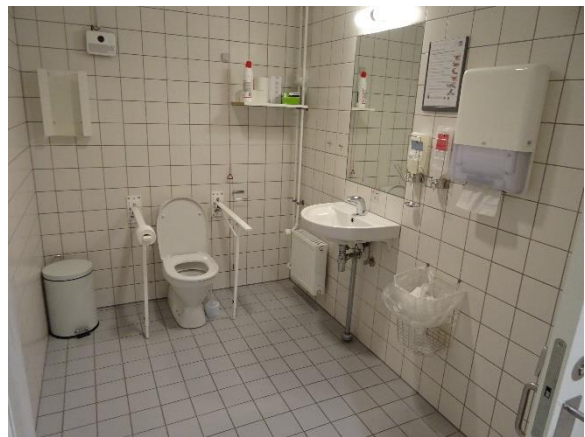
Toilet fællesområde nr. 32

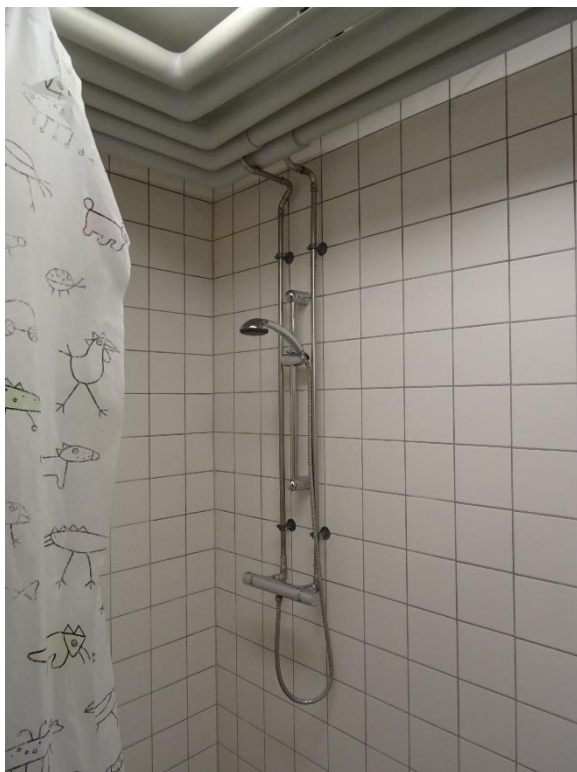
Bad omklædning nr. 32

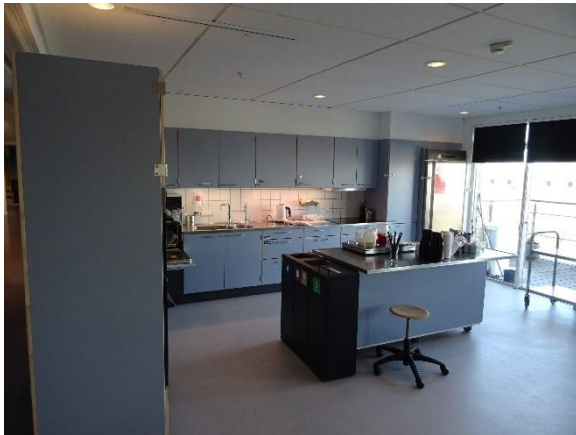
Fælleskøkken på etage i nr. 32

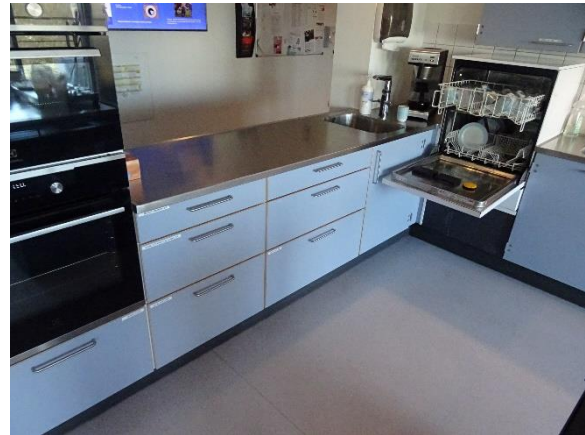
Fælleskøkken på etage i nr. 32

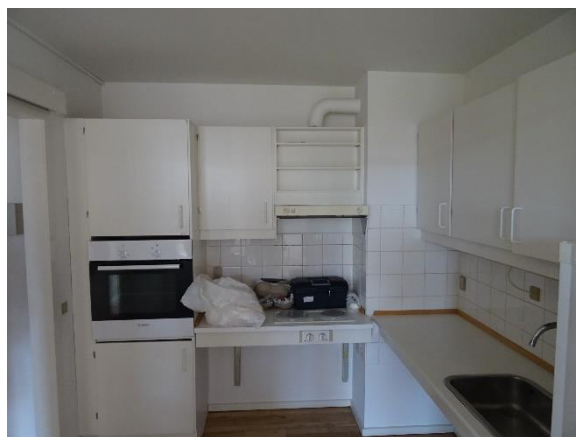
Køkken i bolig nr. 30

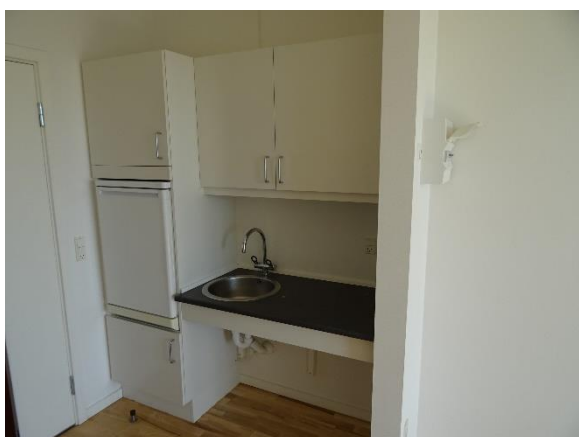
Køkken i bolig nr. 32

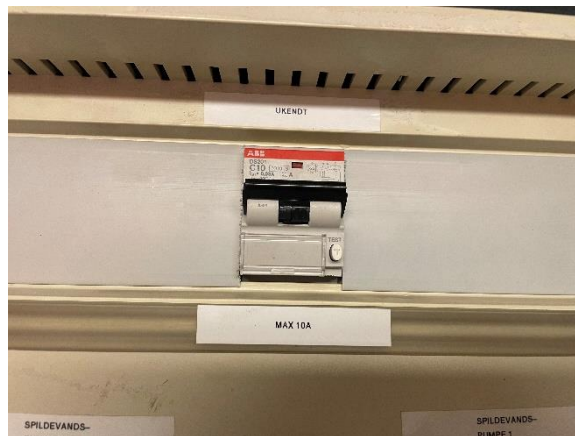
Ukendtgruppe i tavle der er aktiv

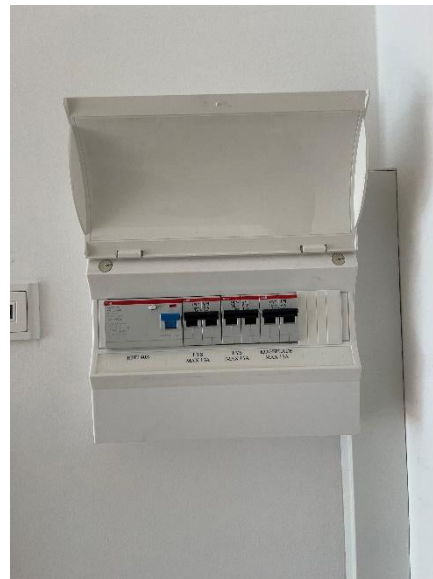
Eksempel på lejlighedstavle i nr. 32 generelt for bygningen

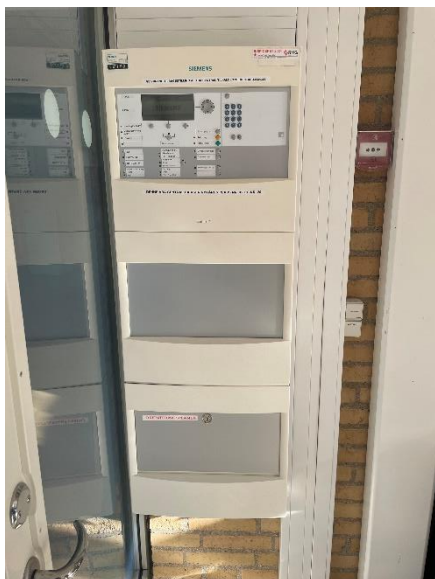
ABA-centralen for nr. 32

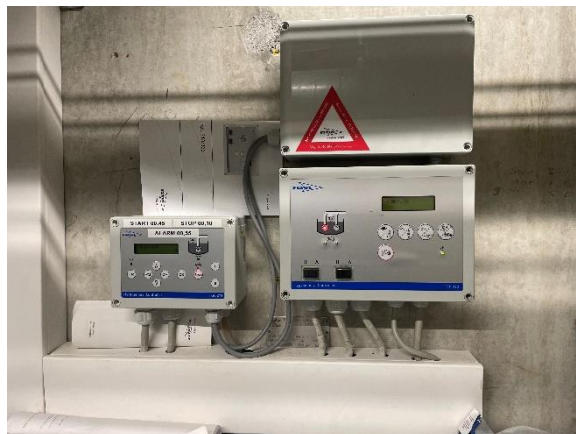
Pumpestyring for pumpebrønd i kælder ved vent. rum

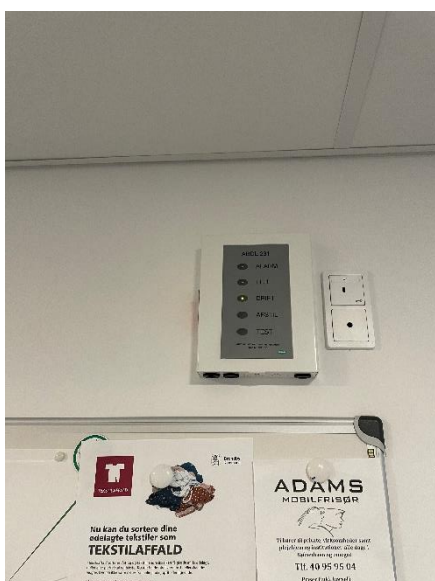
ABDL-display i nr. 32

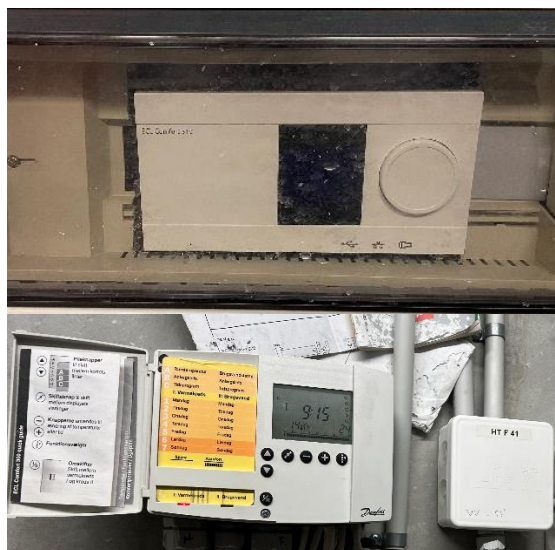
Opdater ECL Comfort varmestyring System kort ukendt  
Udfaset ECL Comfort varmestyring System kort C66  
Komfort modul i tekniktavle

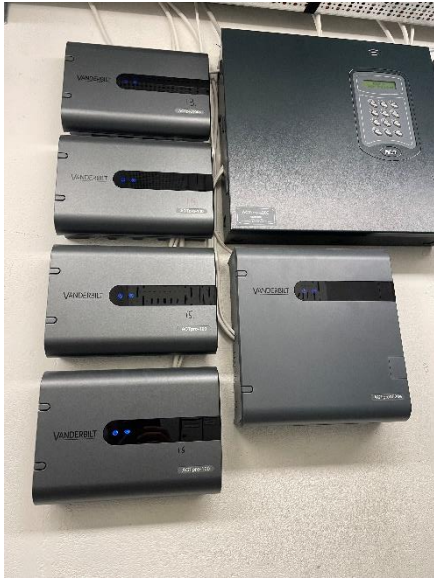
Vanderbilt alarmcentral og ADK-anlæg

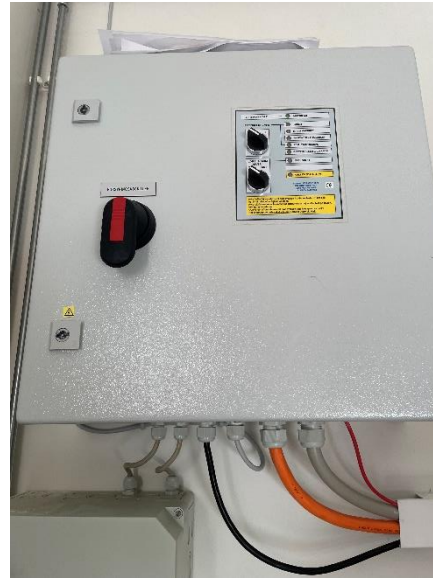
Sprinkler tavle

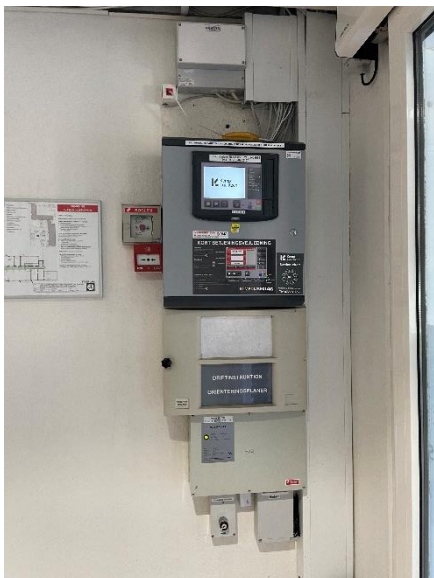
ABA-central for nr. 30

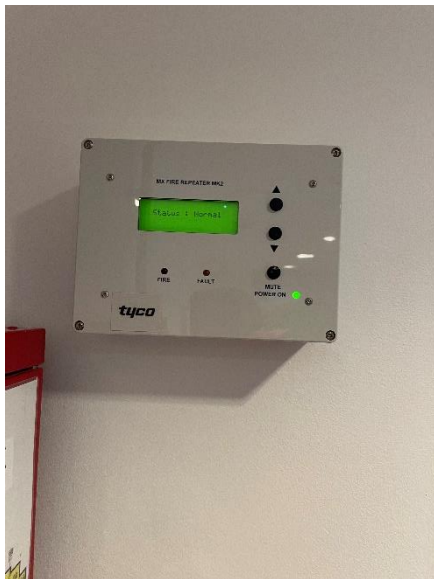
Brand display i nr. 30

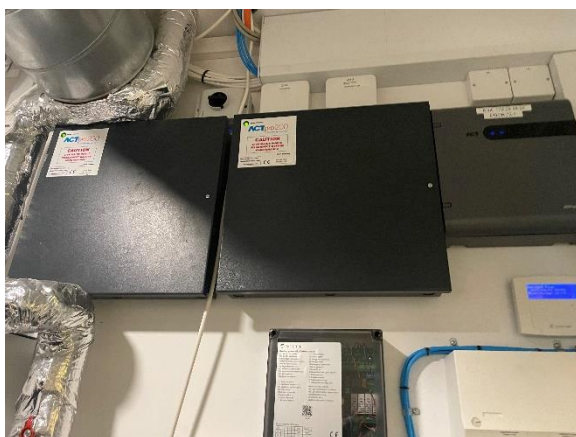
ADK dørkontrol

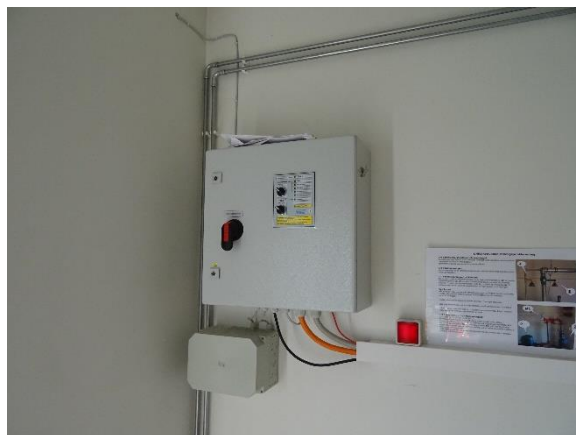
Sprinklertavle

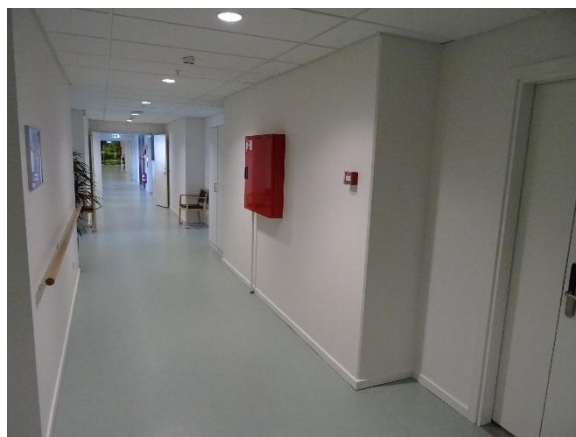
Gang med sprinkling i nr. 32

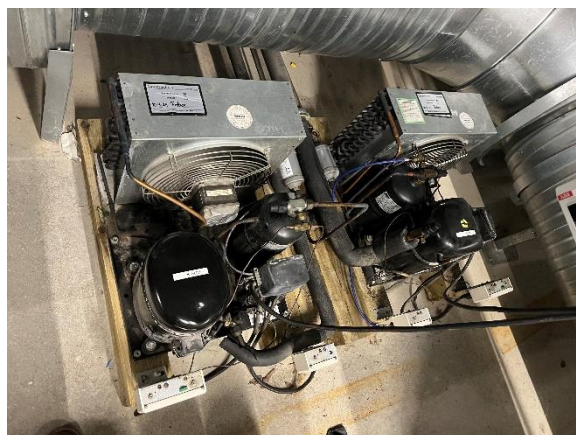
Kølekompressorer kølerum køkken

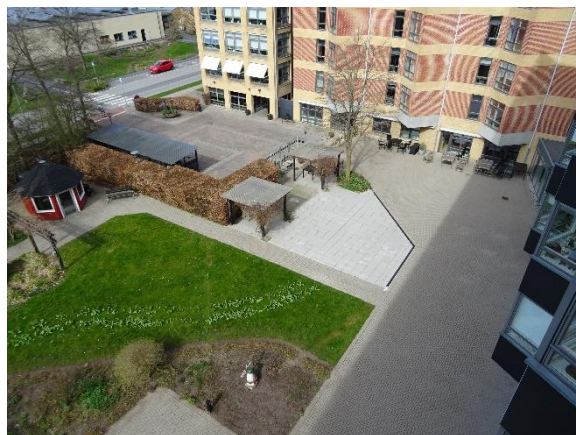
Belægninger i gård

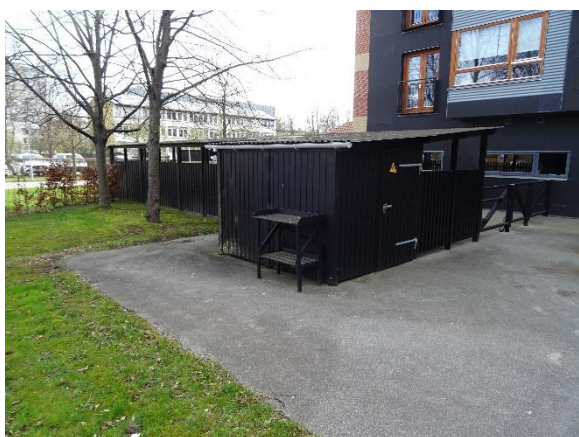
Cykelparkering

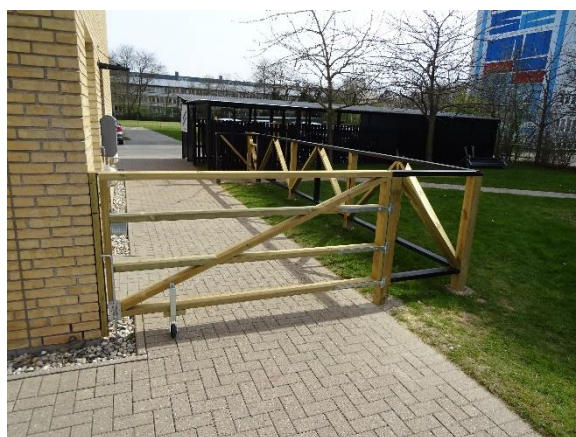
Lægtehegn, ubehandlet

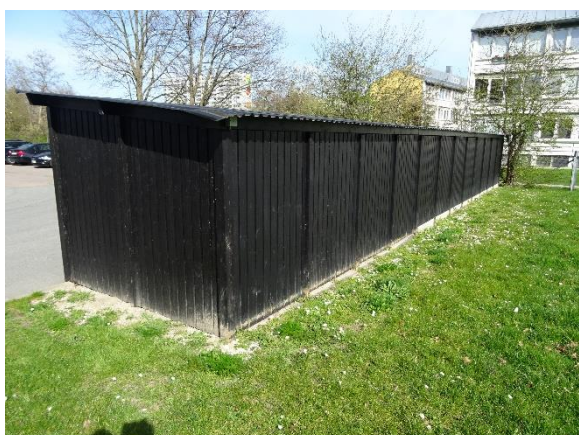
Udhus med bl.a. nødgenerator

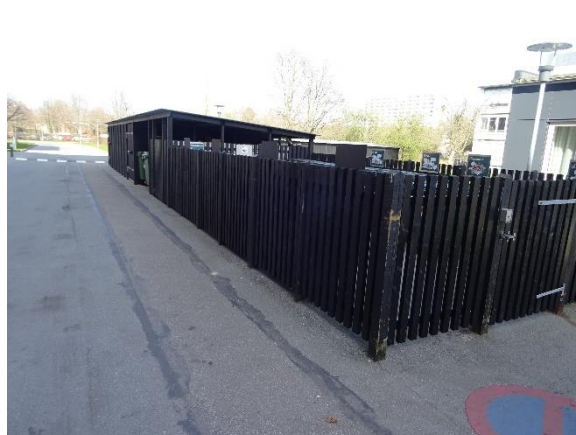
Affaldsgård og udhus

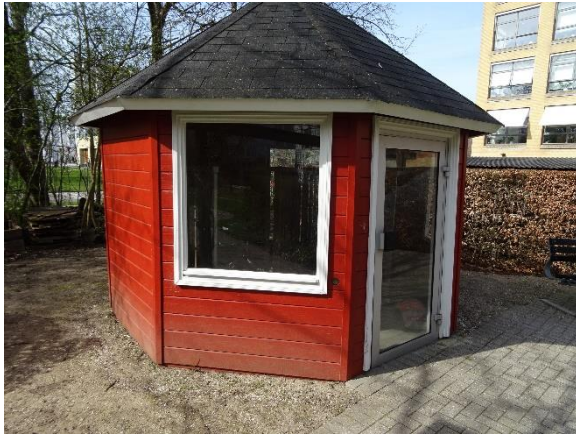
Pavillon

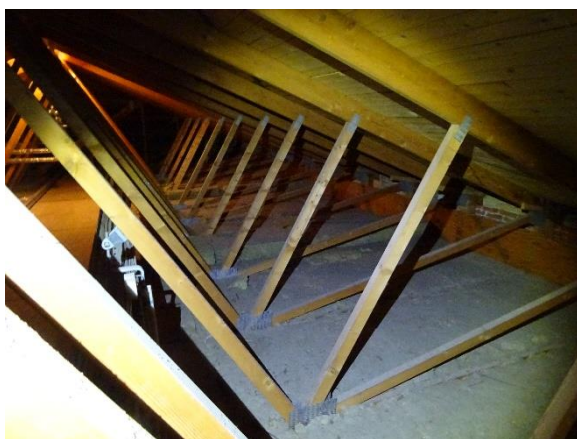
Tagrum nr. 30

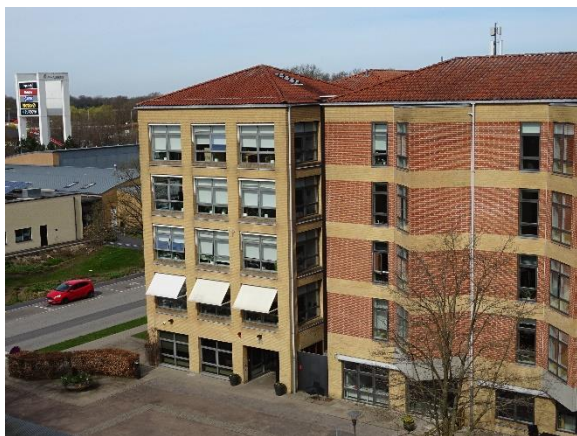
Facader i nr. 30 er isoleret med 125 mm murfilt i ydermuren. Ud for etagedæk er der dog kun en tynd kuldebroafbrydelse.

Facader nr. 30, 125 mm murfilt iht. BR82

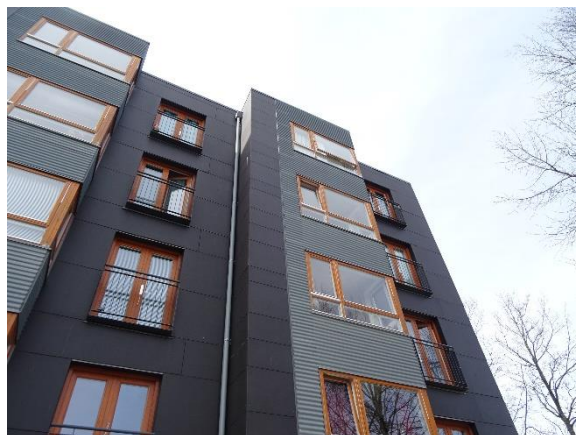
Trævinduer fra 2006 m. energiruder

| Forslag | Forsyn. | Invest. kr. | Besp. kr./år | TBT år |
|---|---|---|---|---|
| Vinduer med 2-lags energiruder fra 2006 i nr. 30 skiftes til nye med 3-lags energiruder med varm kan klasse A | Fjv | 2.150.000 | 6.424 | 334,7 |

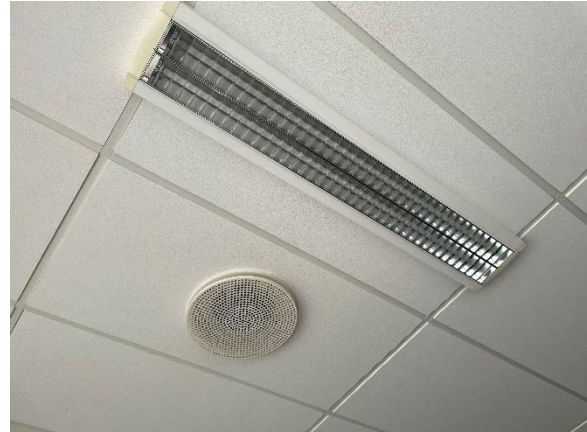
Lysstofrørs armaturer

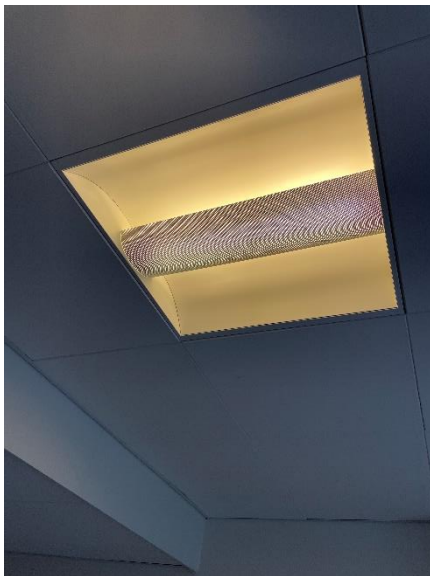
Glamox 55 W kompaktørørarmatur
