# Tilstandsvurdering og energiscreening

Bækkelund  
Kettehøjvej 3, 2660 Brøndby Strand

24. oktober 2025

Udarbejdet af: Martin Fester  
Kontrolleret af: Martin Hinsch Kristensen og Anders Rathje Kjær Lorentzen  
Dato: 24.10.2025  
Version: 1  
Projekt nr.: 1024991, Tilstandsvurdering og energiscreening  
Kommunale ejendomme i Brøndby kommune

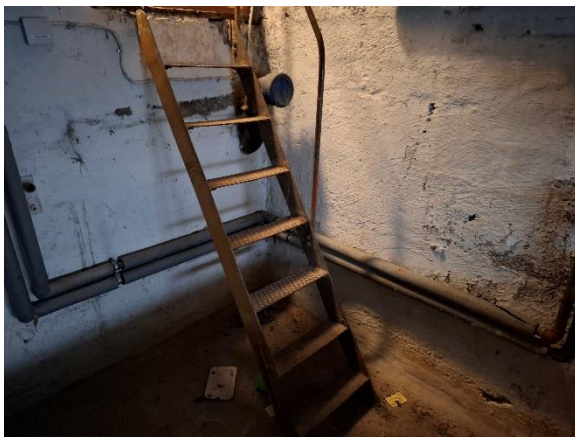
Trappe til kælder

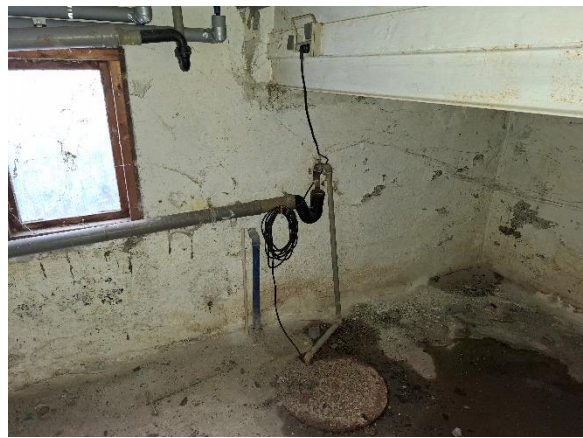
Kælderrum

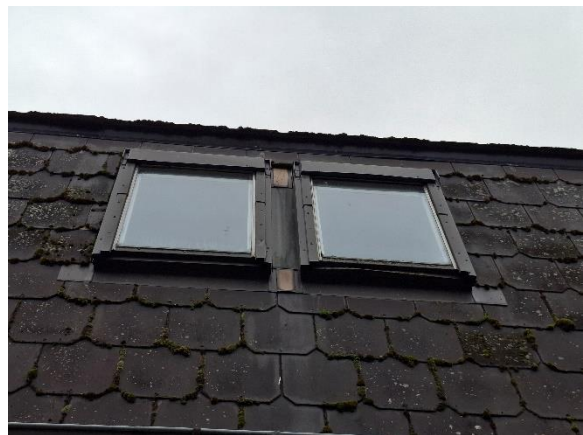
Bygning 1 – Ovenlys

Vinduer er generelt i god stand. Der er mindre skader på enkelte sålbænke og ikke alle ovenlys kan åbne. Vinduer i facader vurderes at have en restlevetid på 30-35 år. Fuger skiftes inden for 10-15 år og ovenlys anbefales udskiftet sammen med tagbeklædning inden for 10 år.

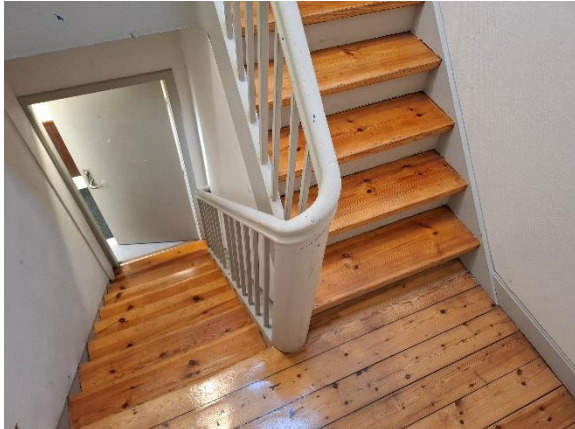
Trappe til 1. sal

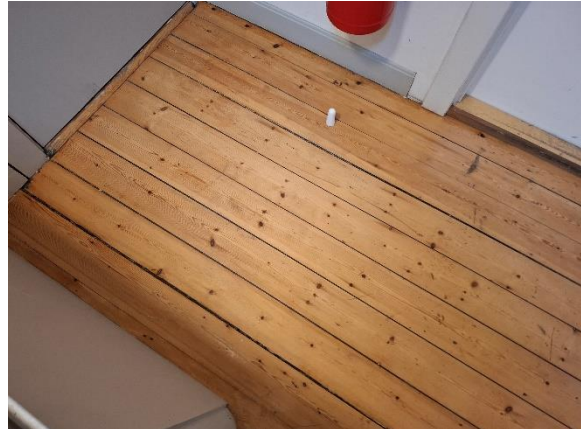
Repos

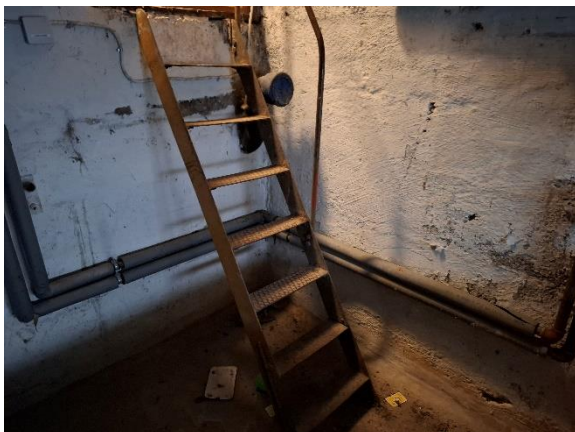
Trappe til kælder.

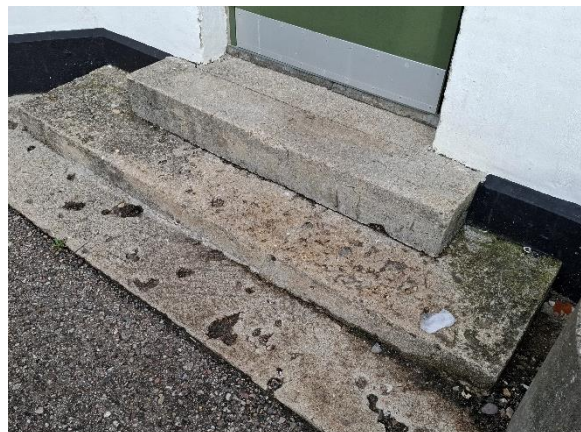
Trappe til hovedindgang.

Udvendige trapper er med revner og afslag i betonen. Trapper anbefales udbedret snarest muligt.

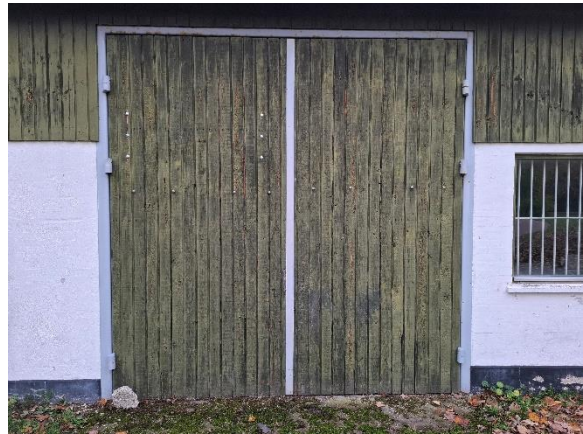
Bygning 2 – Port

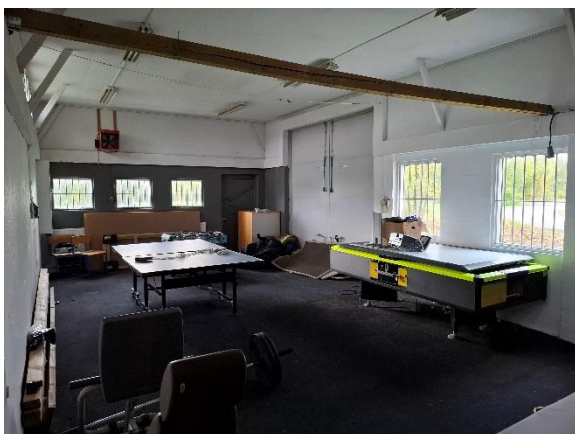
Bygning 2 – Overflader

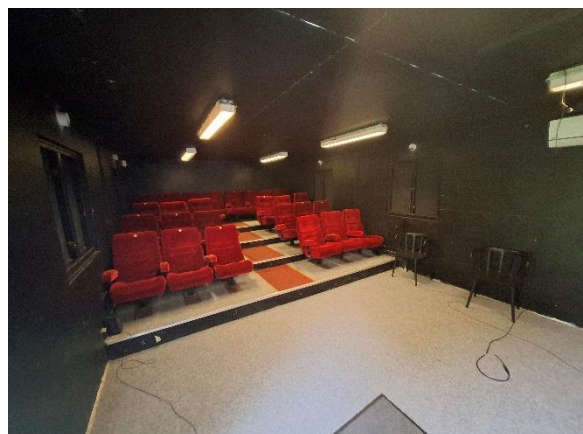
Bygning 3 – Overflader i biograf

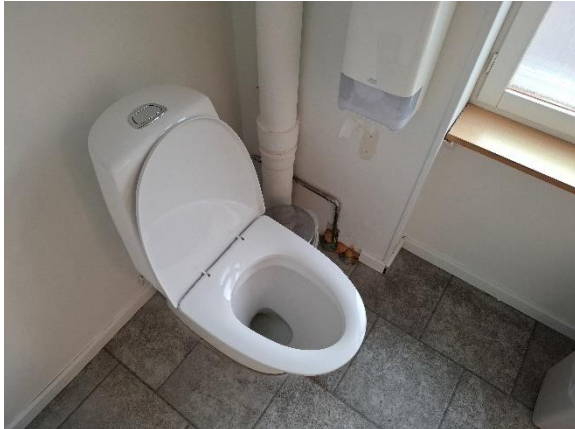
Toilet i hovedbygningen mod nord

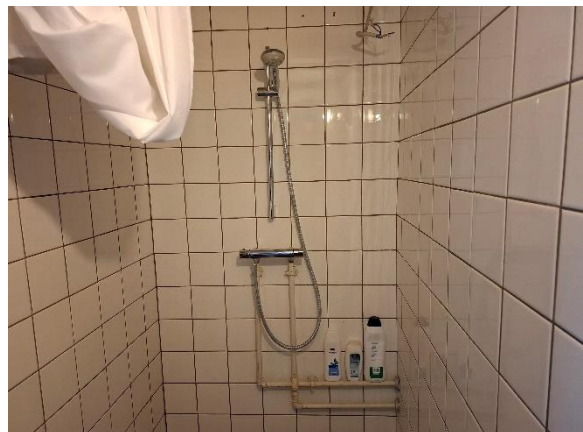
Brusearmatur i længen mod syd

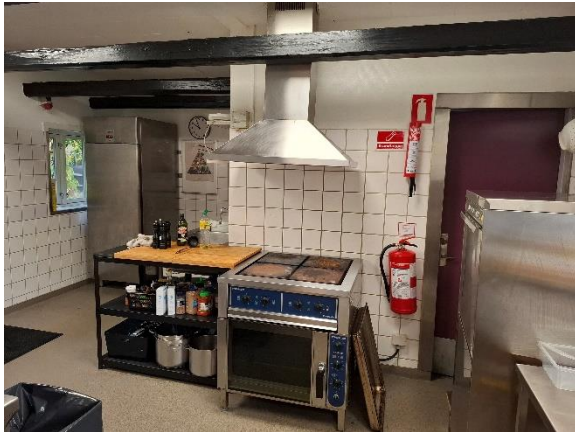
Komfur med emhætte

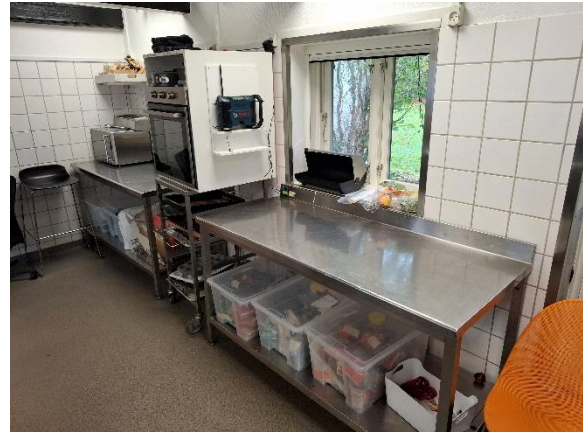
Bordplader og ovn.

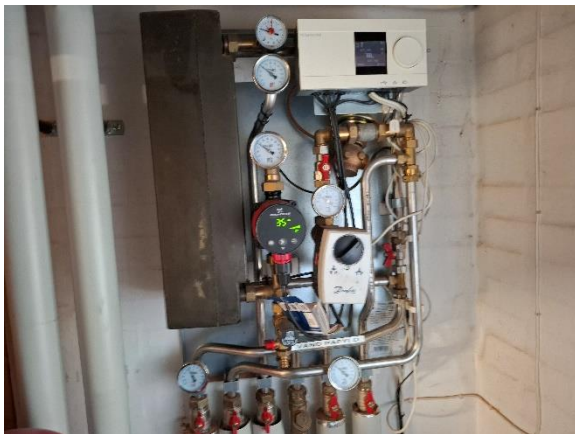
Unit til bygning 1 og 2

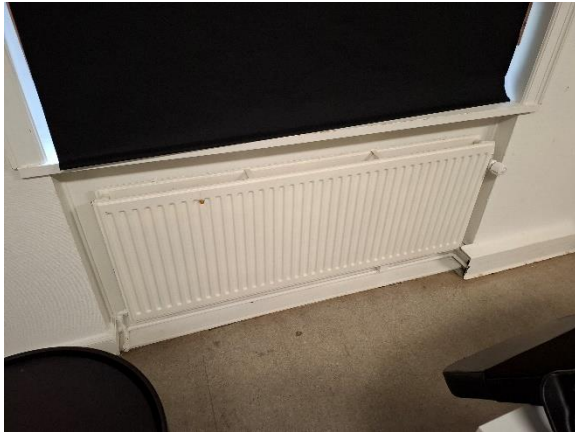
Radiator med termostatventil

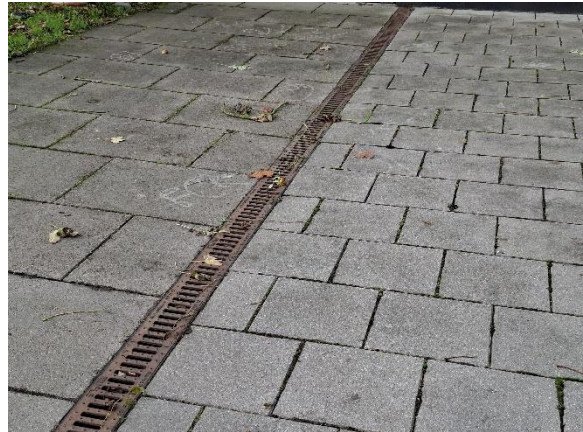
Linjedræn ved værksted

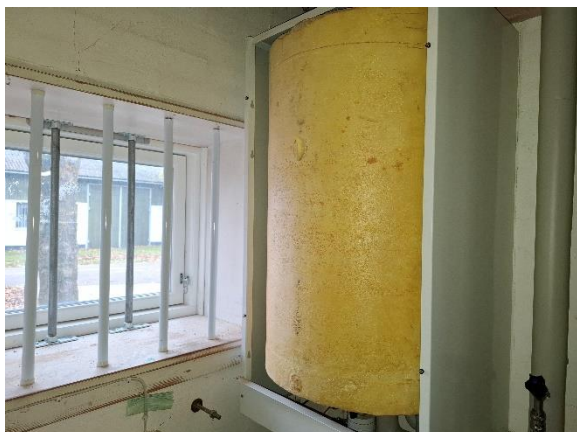
Varmtvandsbeholder.

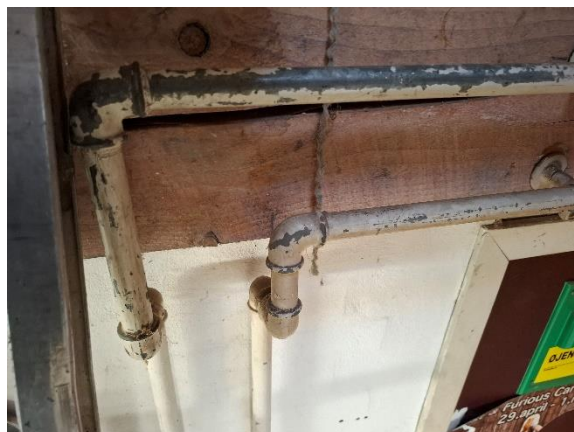
Vandinstallation.

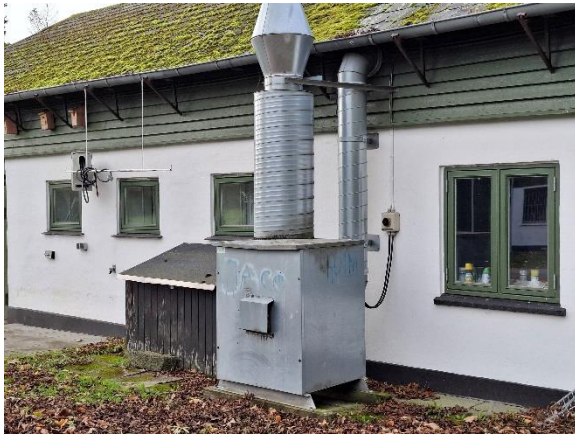
Udsugning fra værksteder

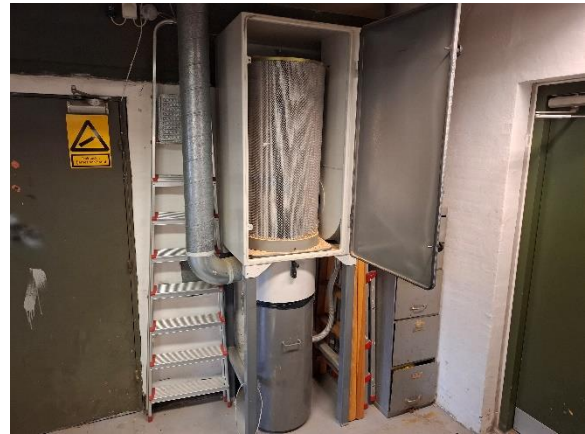
Spånsug med filterpatron.

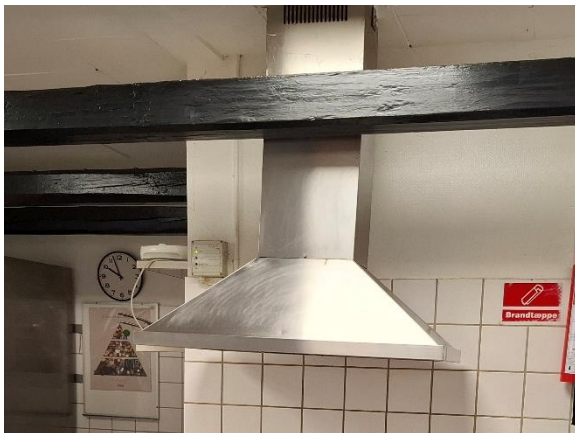
Emhætte i køkken
