## Tilstandsvurdering og energiscreening

Hermosagård  
Bygaden 82, 2605 Brøndby

09. oktober 2025

Udarbejdet af: Christian Lundstrøm  
Kontrolleret af: Anders Rathje Kjær Lorentzen, Claudia Schulz  
Dato: 09.10.2025  
Version: 1  
Projekt nr.: 1024991, Tilstandsvurdering og energiscreening  
Kommunale ejendomme i Brøndby kommune

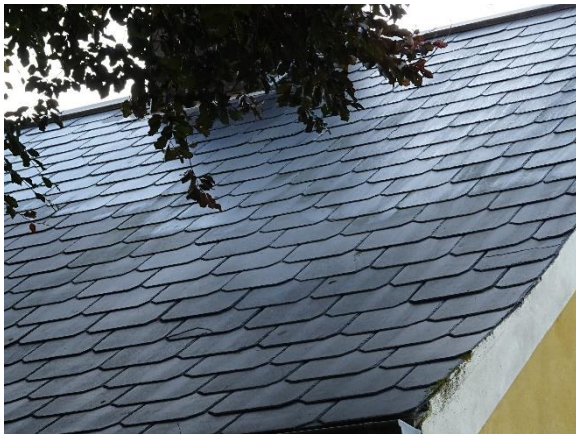
Naturskifer på hovedhuset nordside

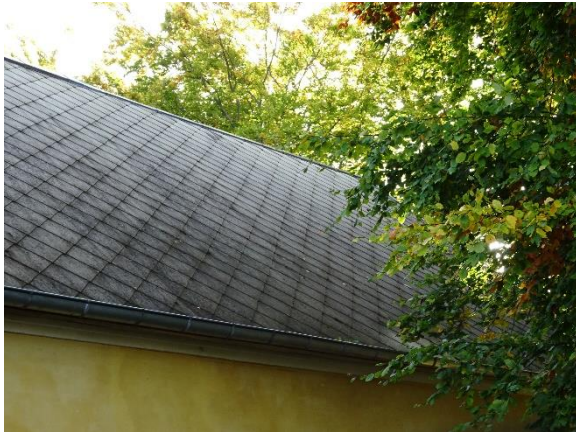
Diagonallagt eternitskifer

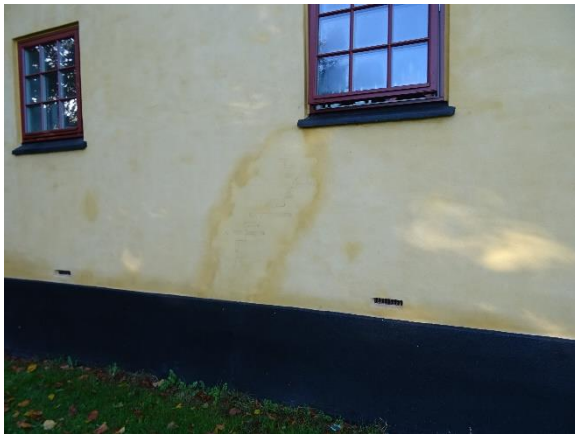
Riste i sokkel nordlænge

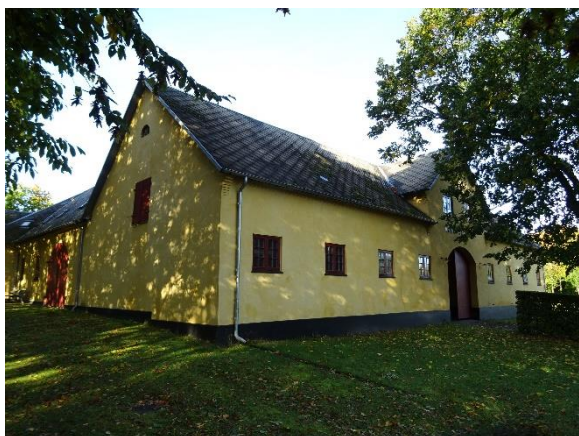
Facade mod nordvest

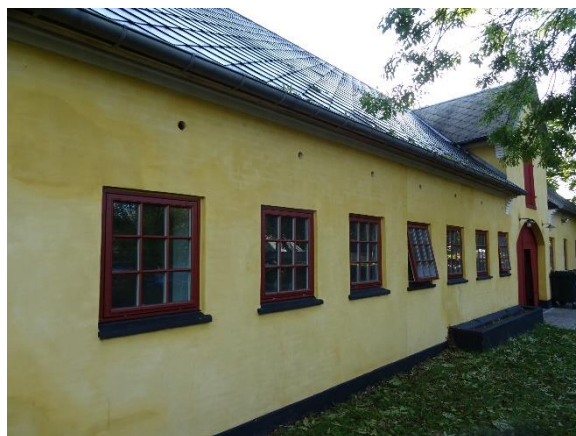
Facade mod syd

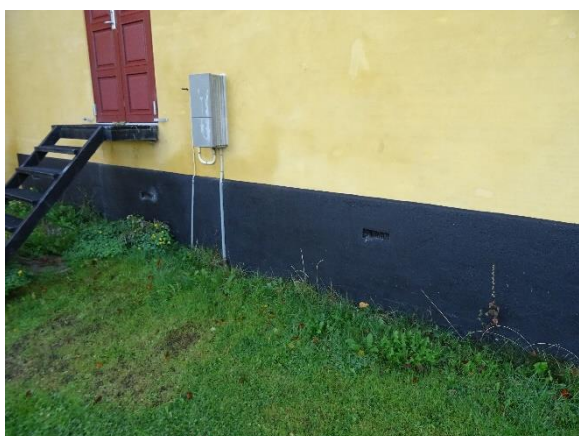
Sokkel med riste til krybekælder

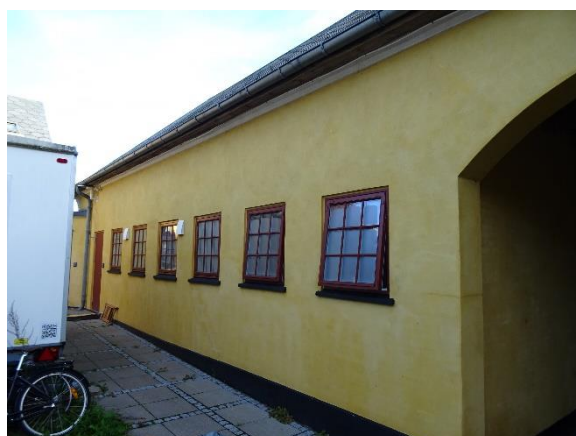
Facade mod gård

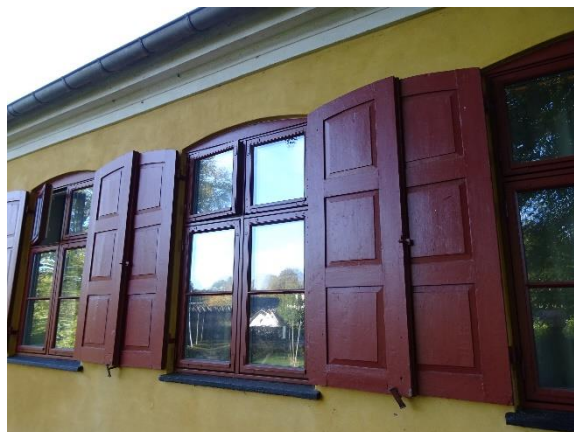
Vinduer og skodder i stuehus

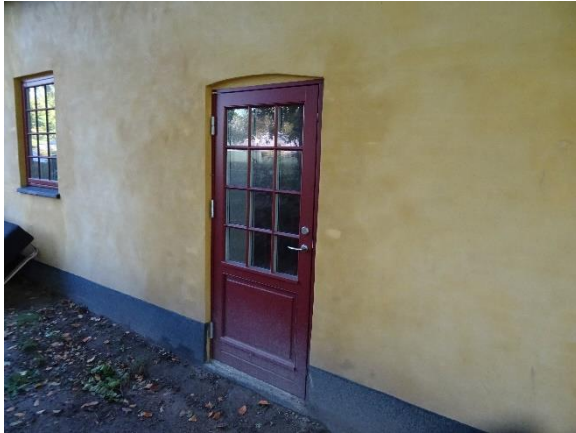
Dør med glasfelter

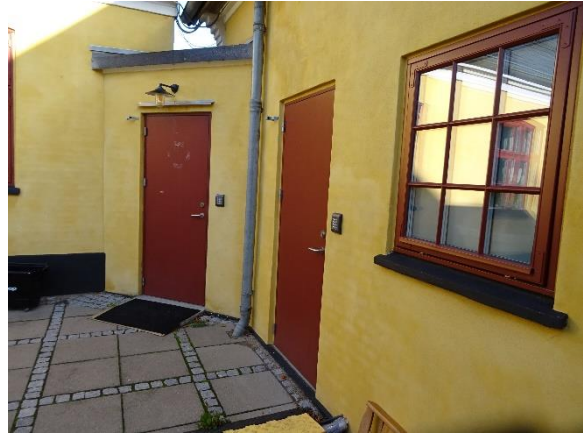
Nye pladedøre mod gård

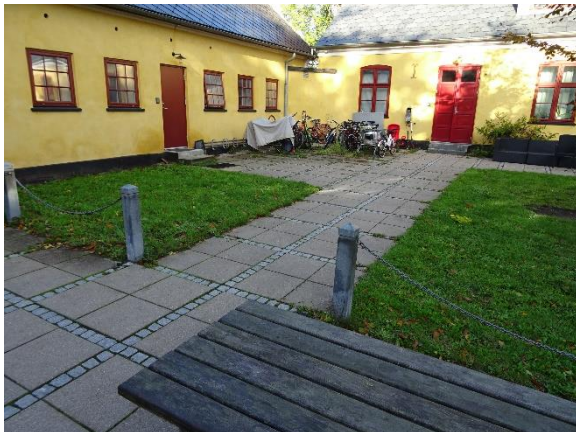
Døre set fra gården

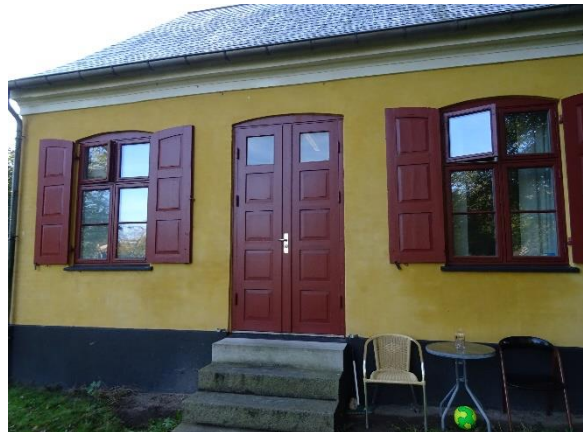
Dør til stuehus

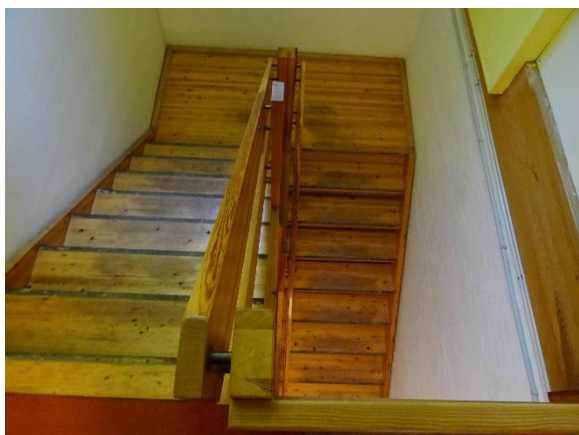
trappe til første sal

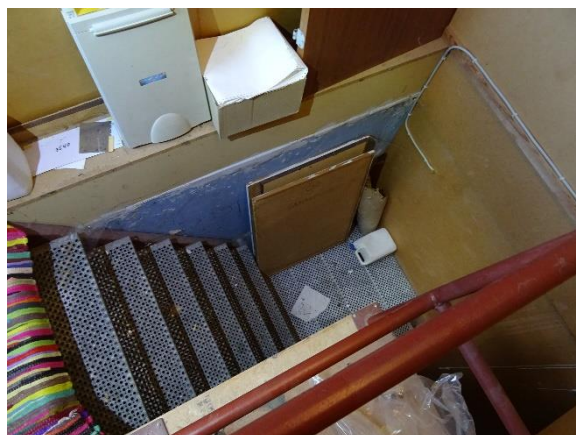
Flugtvejstrappe fra første sal

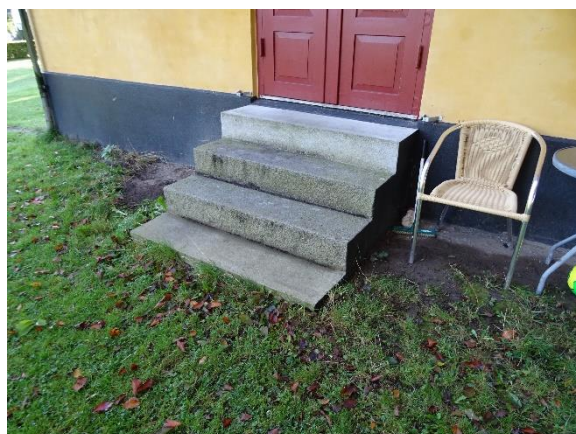
Granittrappe til stuehus

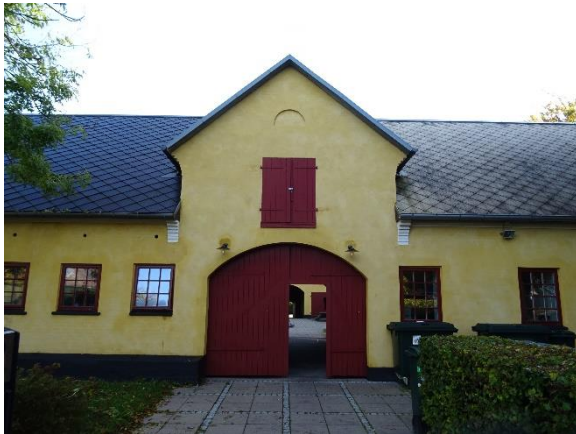
Port mod syd

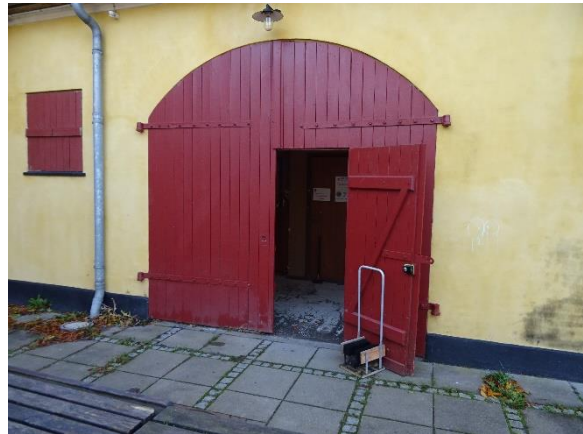
Port til lade

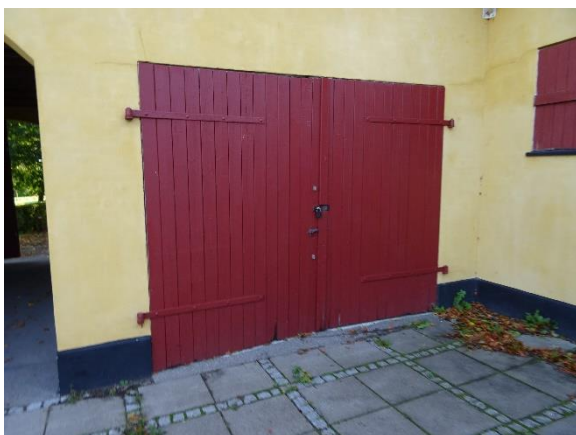
Port til dykkerklub

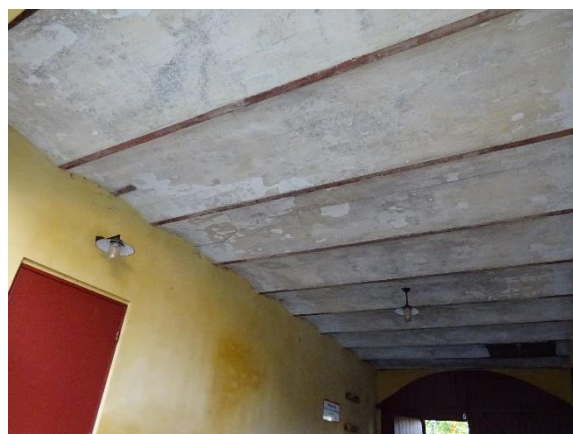
Kappedæk i port mod syd

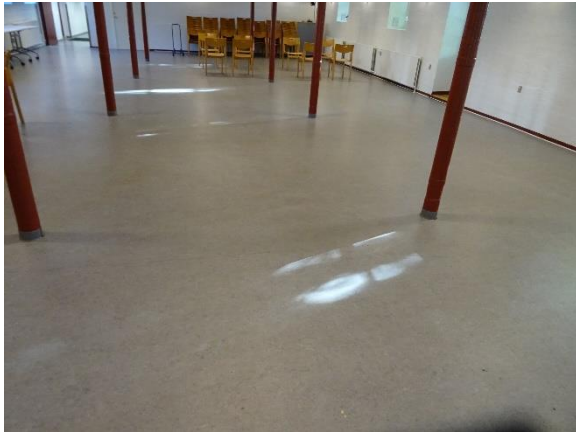
Gulv i selskabslokalet

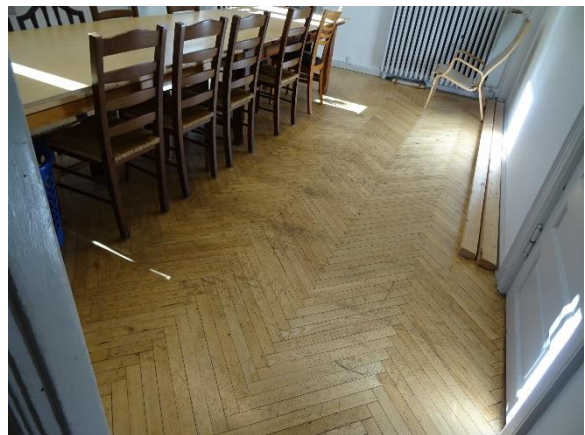
Sildebensparket, fællesrum i flygtningeboliger

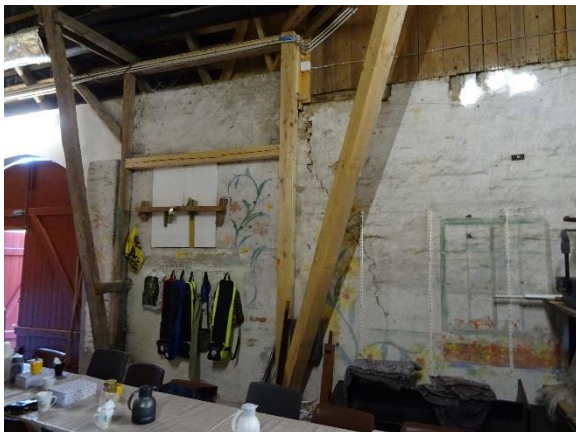
Vægge i lade

Der er set bort fra vægge i laden og dykkerklubben, som fremstår slidt og med sætningsrevner, men lokalernes anvendelse kræver ikke At der udføres løbende malervedligehold her.

| Aktivitet på bygningsdel | Ved.type | Prioritet | Int.val, år | Første år | Omkostning |
|---|---|---|---|---|---|
| Lade og dykkerklub, reparation af sætningsrevner forventeligt ilægning af jern i fuger. Frilægning af ender af jern over port. Afsluttende pudsreparationer. Afsætningsbeløb. | Opret. | Middel | Engangs | 2026 | 66.000 |

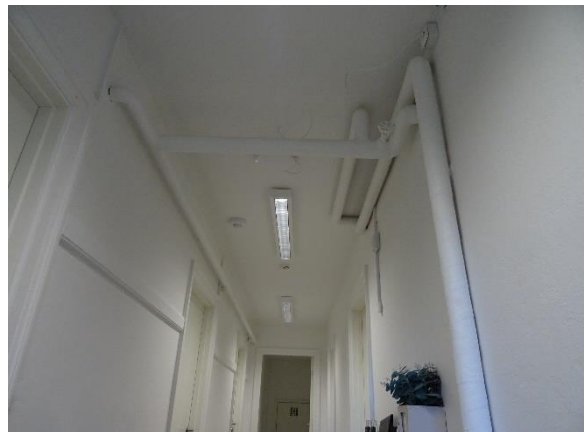
Vægge i gang for beboelse

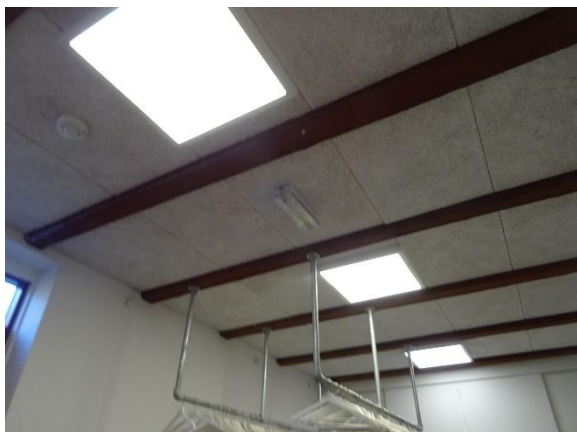
Loft i garderobe

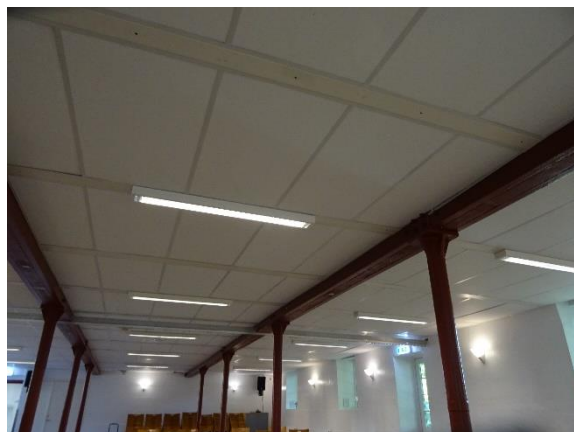
Systemloft i selskabslokale

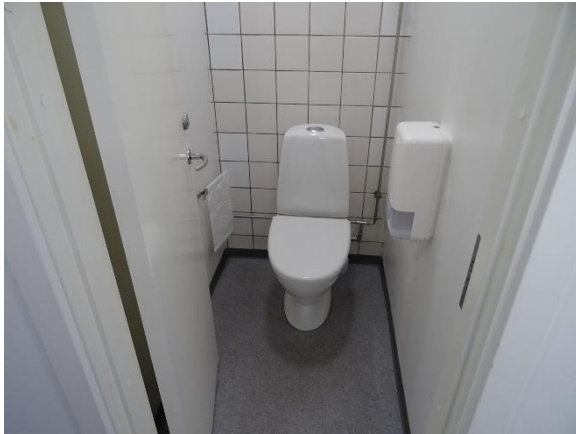
Toilet ved selskabslokale

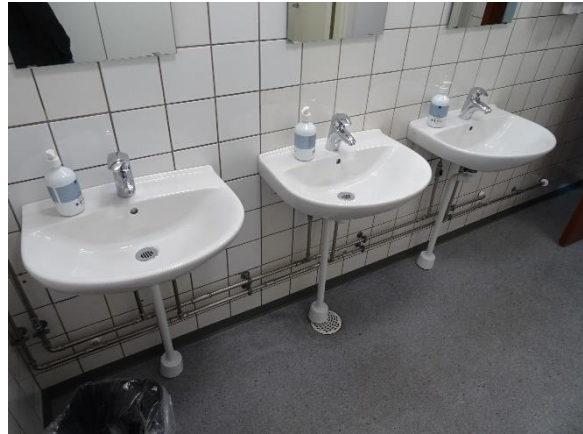
Håndvaske ved selskabslokale

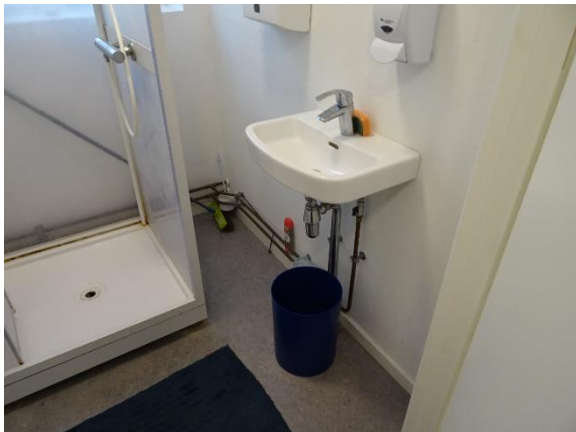
Baderum med brusekabine i østlig længe

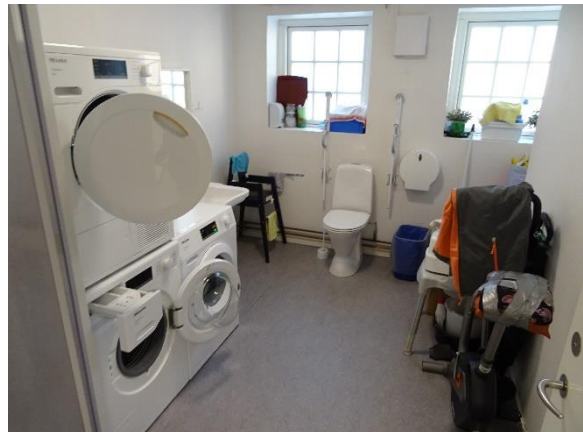
Toilet/vaskerum i østlig længe

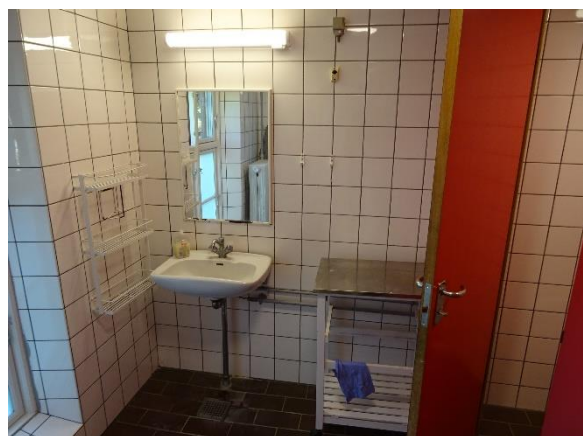
Ældre toiletrum i den østlige ende af hovedhuset

Med undtagelse af sanitet og toiletter på det ældre toilet i stuehuset er toiletter m.m. ellers i god til acceptabel stand. Der indstilles til at sanitet og toiletrum i stuehuset renoveres inkl. overflader, spanske vægge og installationer.

| Aktivitet på bygningsdel | Ved.type | Prioritet | Int.val, år | Første år | Omkostning |
|---|---|---|---|---|---|
| Toiletrum 0.010-0.012 i stuehus renoveres inkl. spanske vægge og sanitet, 9 m <sup>2</sup> , spanske vægge, toiletter og vask | Opret. | Normal | Engangs | 2030 | 120.000 |

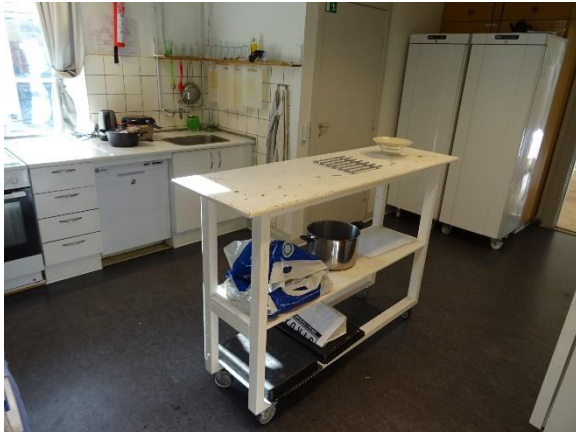
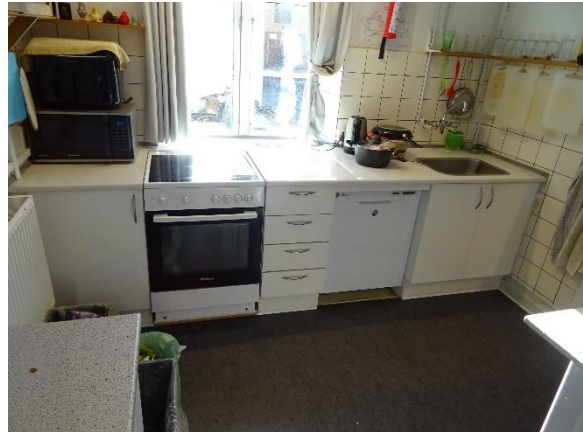
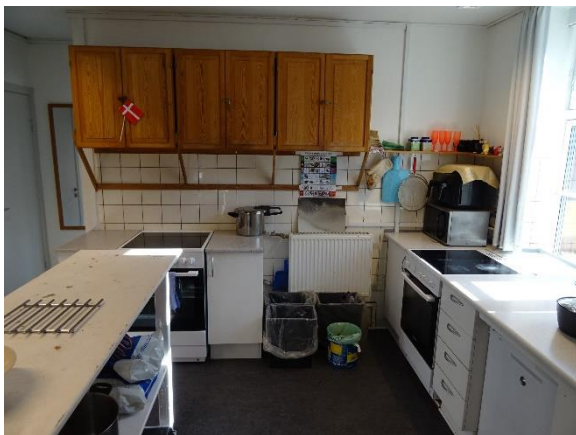
Køkken i flygtningeboliger

Køkkenet for selskabslokalet er i god stand, der er dog en mindre praktisk løsning på afkast fra ovnen som slutter under emhætten. Dette er normalt ført gennem væg. Køkken i stuehuset er lidt mere slidt, men bliver også brugt dagligt. Køkkener skiftes ud fra forventet slitage og levetid.

| Aktivitet på bygningsdel | Ved.type | Prioritet | Int.val, år | Første år | Omkostning |
|---|---|---|---|---|---|
| Køkken for boliger i stuehus renovering, 8 elementer, bordplader. Ekskl. hvidevarer. Vask genbruges. VVS installation særskilt post. | Opret. | Normal | 15 | 2027 | 94.000 |

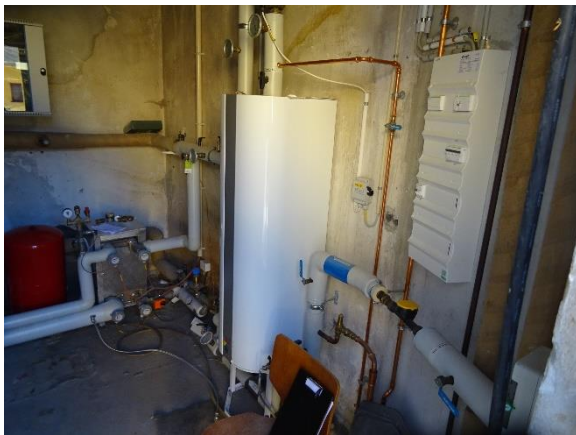
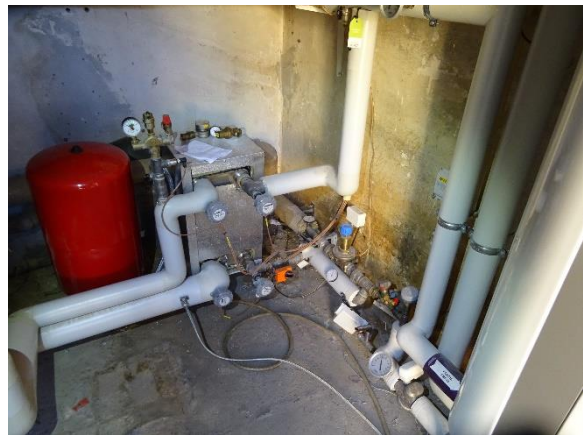
Varmecentral

Varmeanlægget er i acceptabel til dårlig stand. Varmecentralen er i acceptabel stand med de fleste komponenter mindre end 10 år gamle.

| Aktivitet på bygningsdel | Ved.type | Prioritet | Int.val, år | Første år | Omkostning |
|---|---|---|---|---|---|
| Varme hovedfordelingspumpe udskiftes | Opret. | Normal | 15 | 2033 | 15.000 |

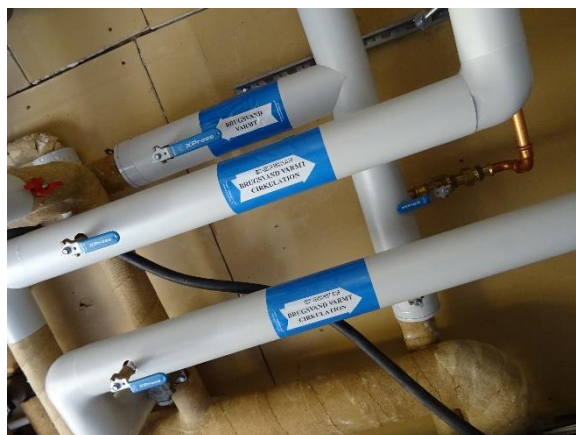
Vandinstallationen er knopskudt og i en række forskellige materialer. Primært i rustfrit stål med pres system men også i kobberrør med pres system. Ældre rør i galvaniseret stål ses også i installationen. Rør er over det meste ført synligt enten i opholdsrum eller loftsrum.

Brugsvandsrør i varmecentral

| Aktivitet på bygningsdel | Ved.type | Prioritet | Int.val, år | Første år | Omkostning |
|---|---|---|---|---|---|
| Brugsvandsinstallation, renovering af ældre galvaniserede rør og kobberør. Udskiftes til rustfri, 250 lbm nedtagning, reetablering, bæringer, isolering og PVC folie i synlige områder | Opret. | Middel | Engangs | 2026 | 415.000 |

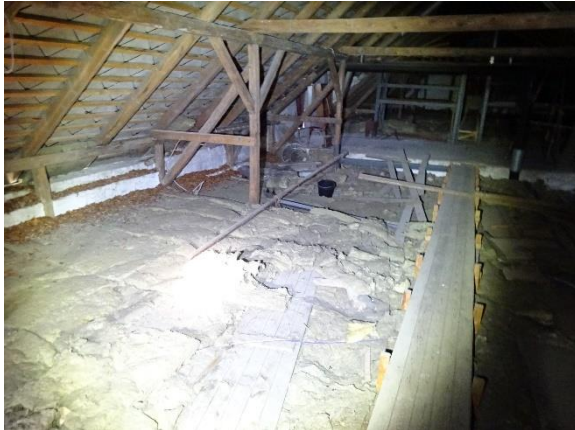
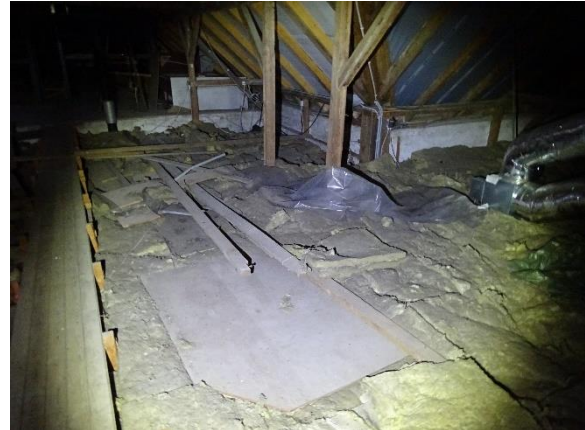
Kun på knapt halvdelen af ejendommen er isolering synligt tilgængelig og har kunnet eftermåles. Loftet over selskabslokalet, den sydlige og vestlige længe er isoleret med ca. 100-200 mm. Isoleringen er i dårlig stand, flere steder nedtrådt, ligger dårlig og virker til dels også fugtig.

Loft over kostalden

| Forslag | Forsyn. | Invest. kr. | Besp. kr./år | TBT år |
|---|---|---|---|---|
| Efterisolering af loftsrumsrum til 350 mm. Totalomlægning af nuværende isolering, 380 m <sup>2</sup> | Fjv | 135.000 | 3.982 | 34 |

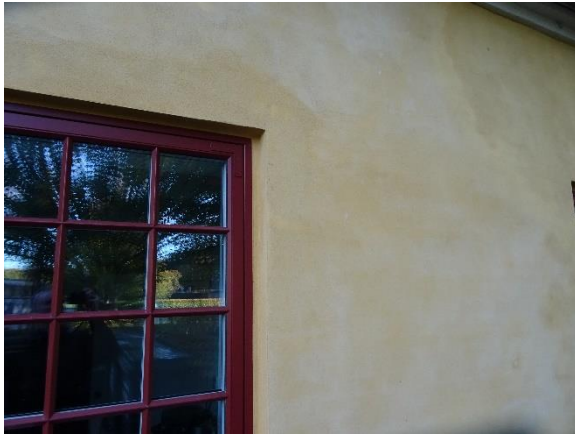
Vinduer med 3-lags energirude

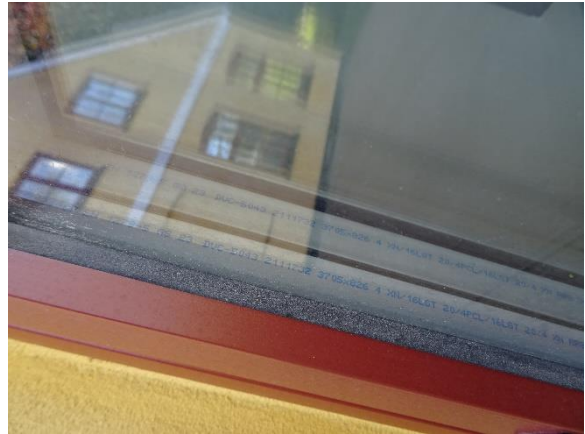
Afstandsprofil med angivelse af årstal for rude

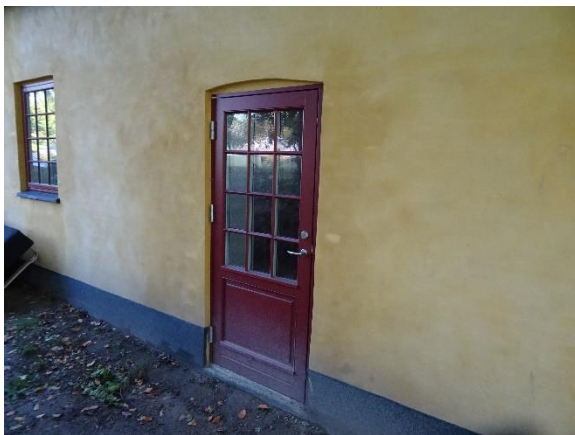
Dør med 3-lags energiruder

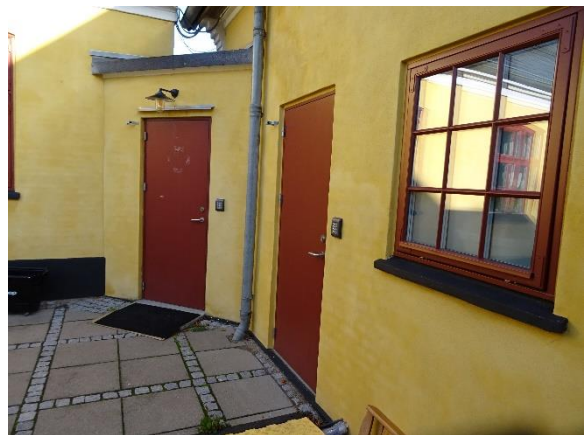
Pladedøre med isolering

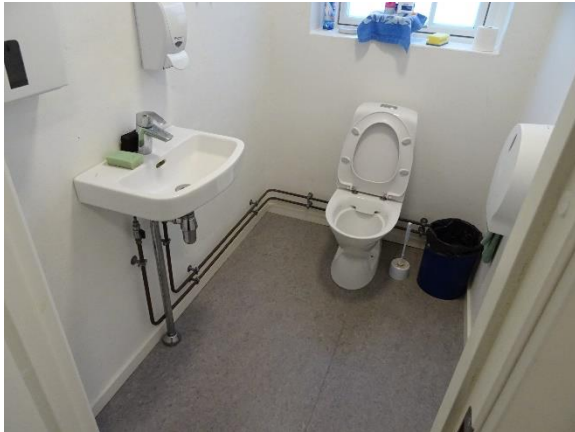
Nyere Ifö Sign toilet og håndvask

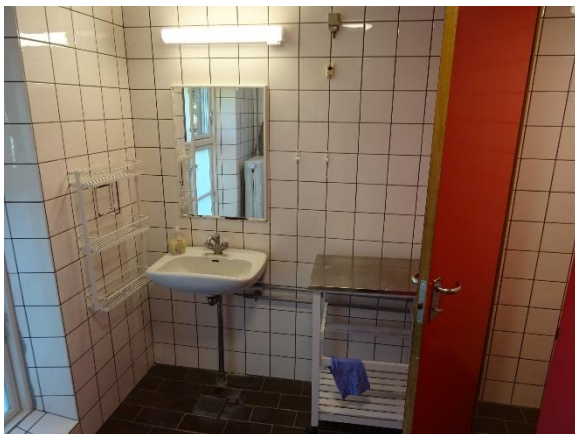
Ældre håndvaskarmatur

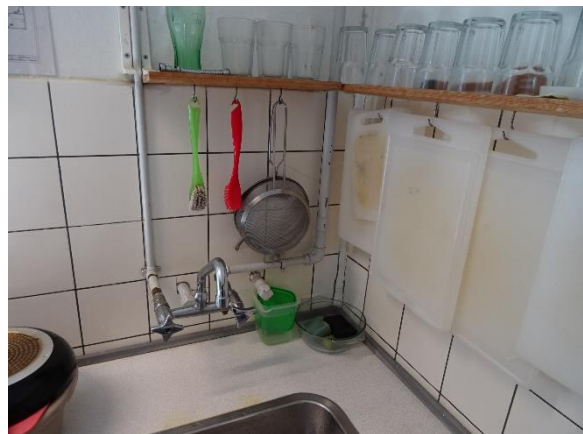
Køkkenarmatur

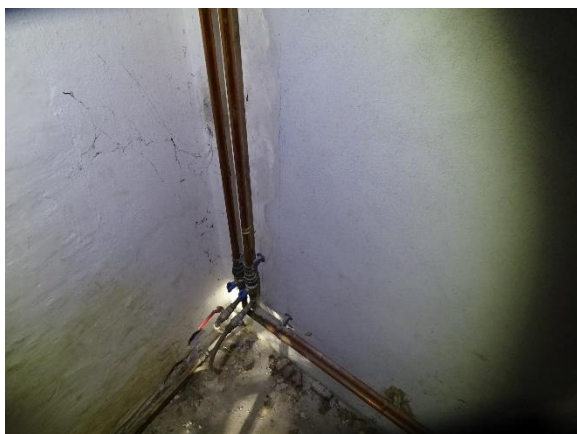
Uisolerede varmefordelingsrør

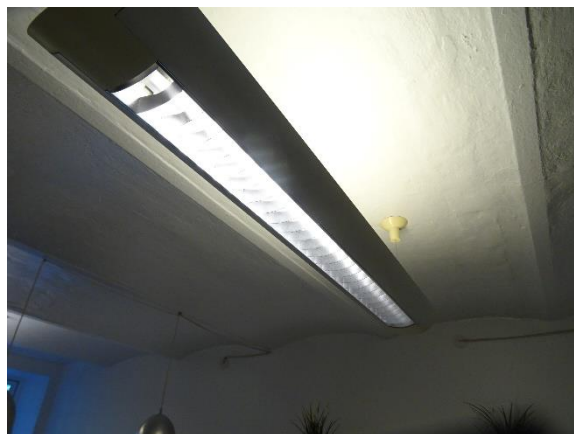
Uplight armatur med lysstofrør

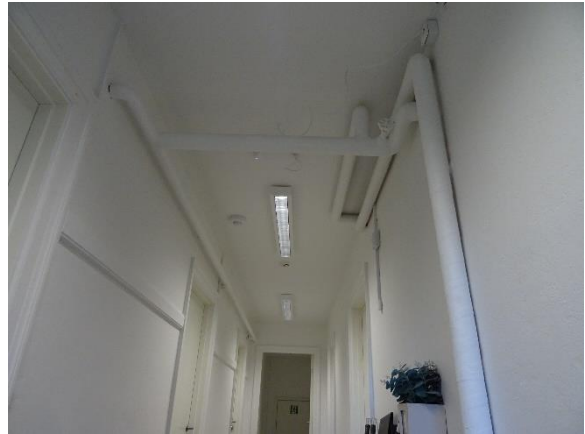
Lys i gang hvor der er bevægelsesmelder
