# Tilstandsvurdering og energiscreening

Brøndbyvester skole  
Krogagervej 34, 2605 Brøndby

06. august 2025

Udarbejdet af: Christian Lundstrøm, Martin Fester, Jacob skov Christiansen og Martin Hinsch  
Kontrolleret af: Julie Thyregod Jepsen, Claudia Schulz, Diana Georgeta Bratbo  
Dato: 06.08.2025  
Version: 1  
Projekt nr.: 1024991, Tilstandsvurdering og energiscreening  
Kommunale ejendomme i Brøndby kommune

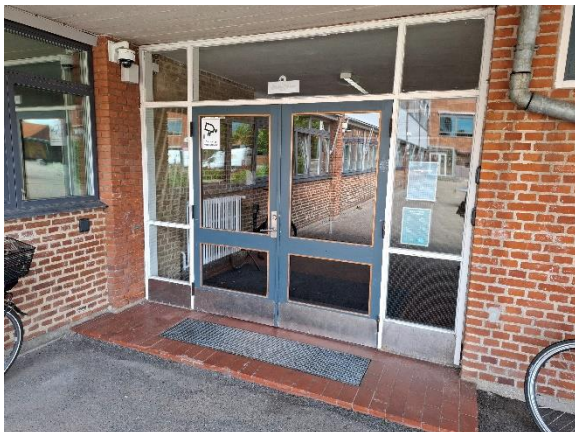
Oprindelige indgangspartier i træ med netarmeret glas er slidt men funktionsdygtige.

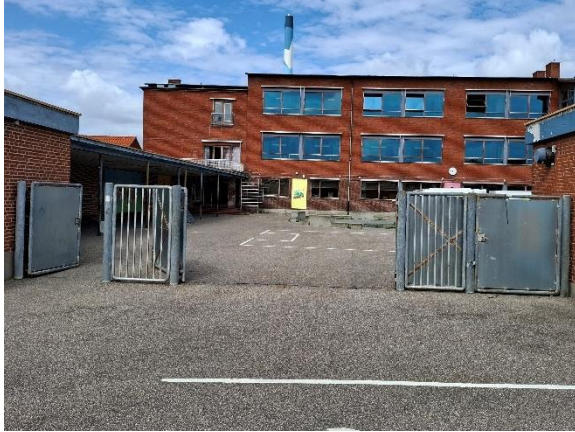
Port til skolegård

Porten er funktionsdygtig, men er med begyndende rust i jern og hængsler. Forudsat at porten og sidelåger rustbehandles løbende vil porten forventeligt have en restlevetid på over 30 år.

| Aktivitet på bygningsdel | Ved.type | Prioritet | Int.val, år | Første år | Omkostning |
|---|---|---|---|---|---|
| Rustbehandling af port til skolegård, 1 stk. | Foreb. | Middel | 10 | 2026 | 28.000 |

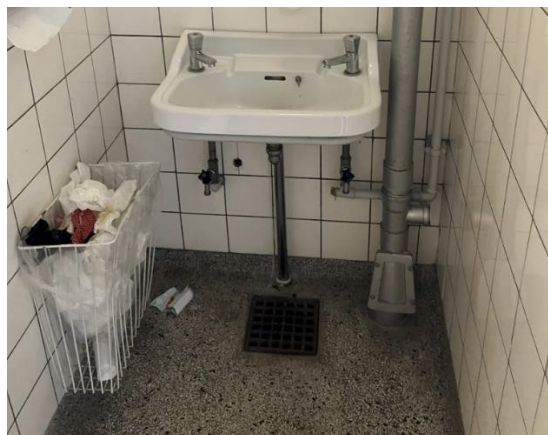
Galvaniseret stålør

| Aktivitet på bygningsdel | Ved.type | Prioritet | Int.val, år | Første år | Omkostning |
|---|---|---|---|---|---|
| Udskiftning af brugsvandsinstallation varm/kold og cirkulation. Skiftes til rustfri installation. | Opret. | Høj | Engangs | 2026 | 11.000.000 |

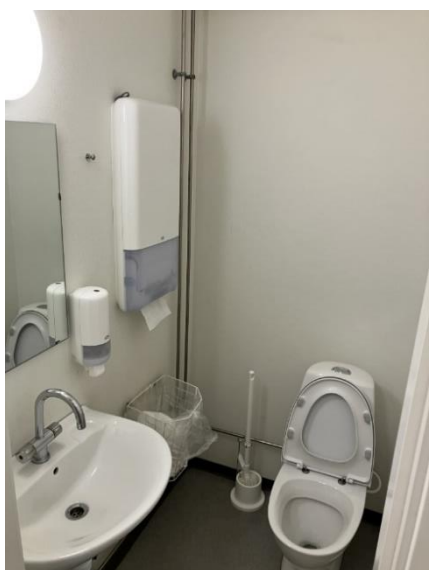
Rustfast presfit rør

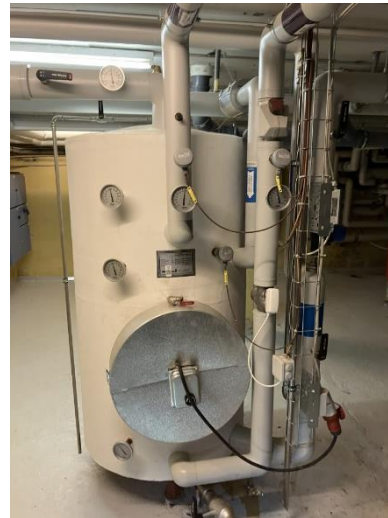
Varmtvandsbeholder

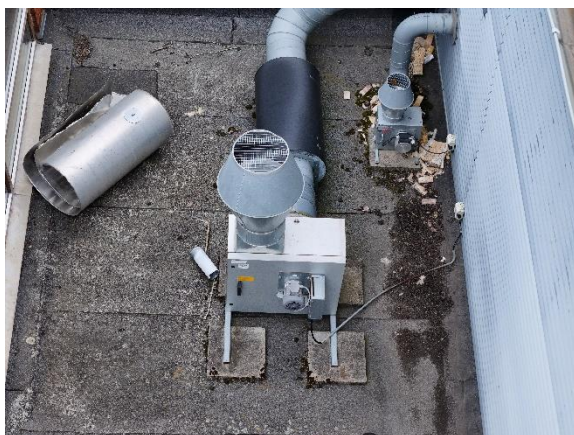
Tagmonteret udsug

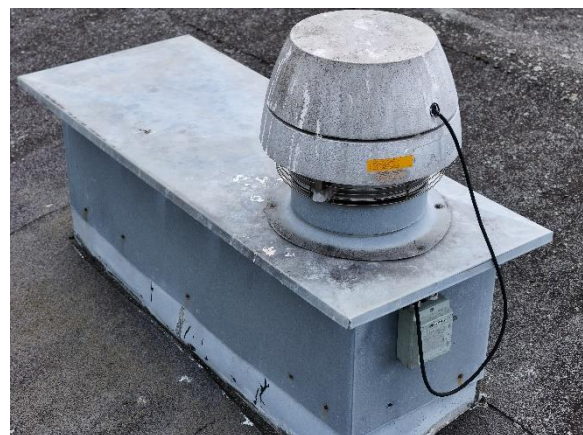
Tagmonteret udsug

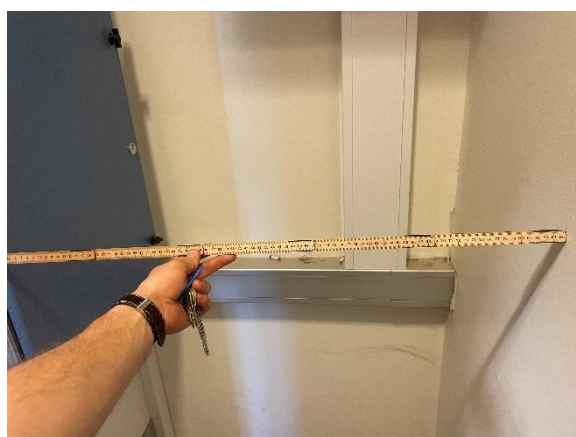
For lille afstand til tavleåbning i sektionstavle

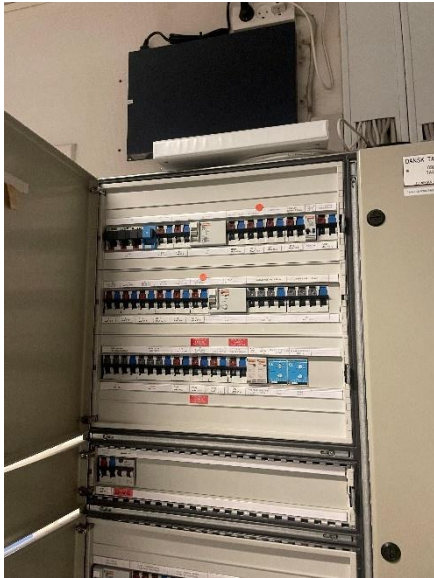
Eksempel på den generelle tavlemateriel

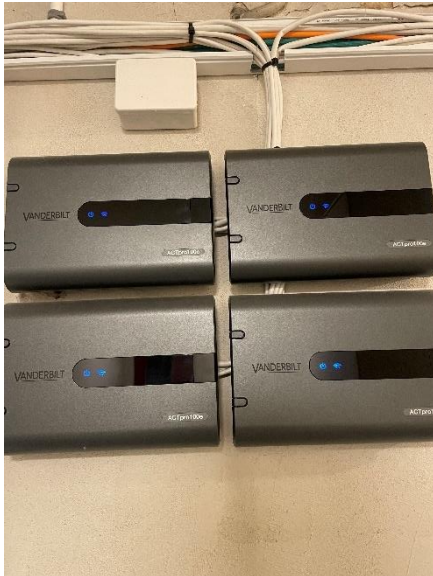
ADK-system Vanderbilt

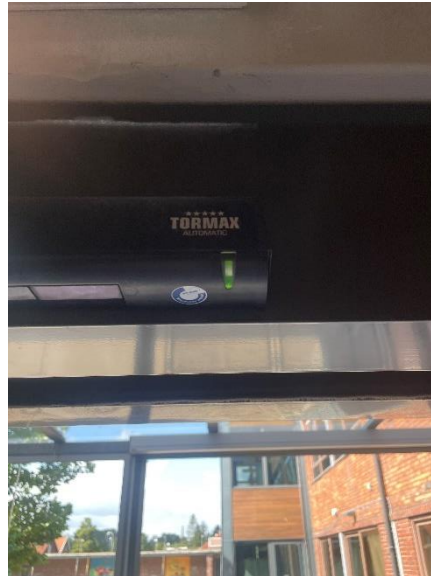
Automatisk åbnende døre ved hovedindgangen til indskolingen

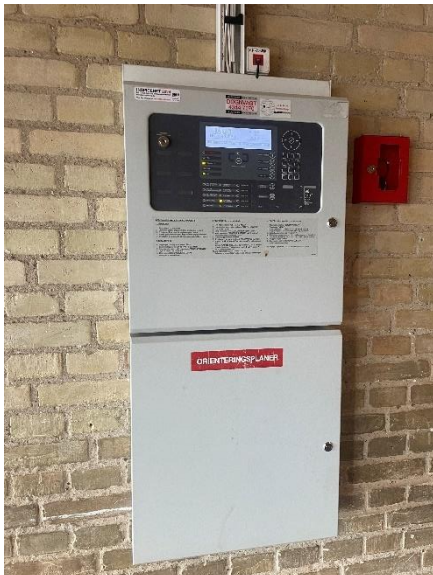
Hoved ABA-central af fabrikant JAMO

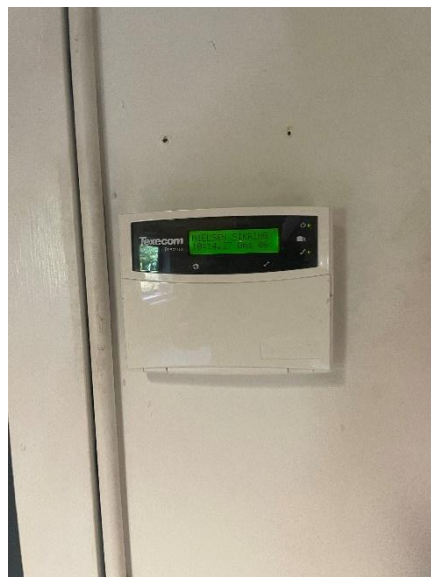
Dør alarm ved hovedindgang til indskoling fabrikant Texecom

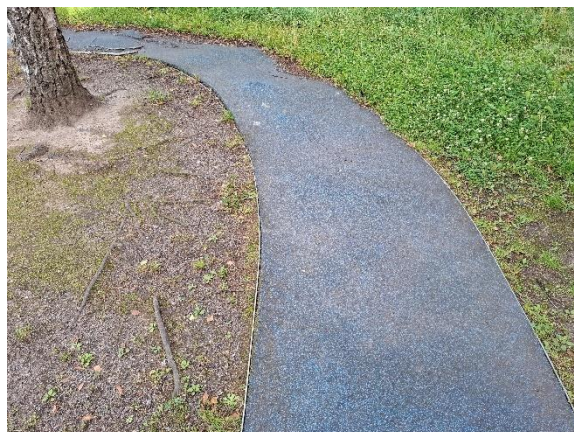
Skridsikkert underlag med buler pga. rødder fra træ

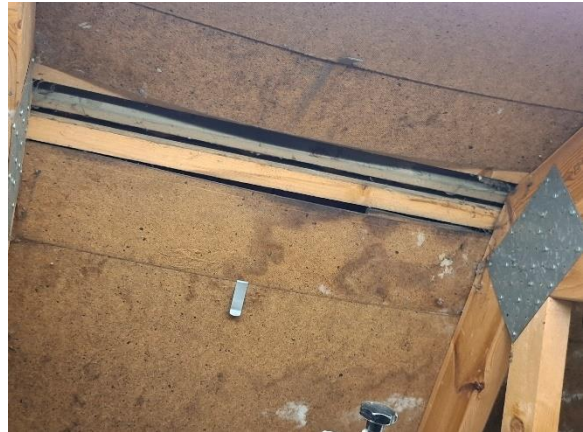
Undertag i masonit på redskabsskur

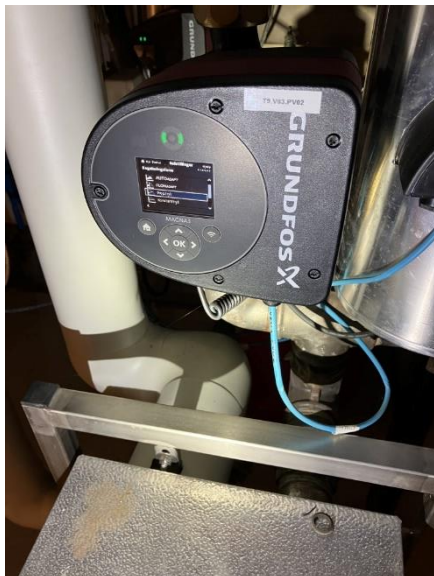
Generelt er der nyere trykstyrede pumper

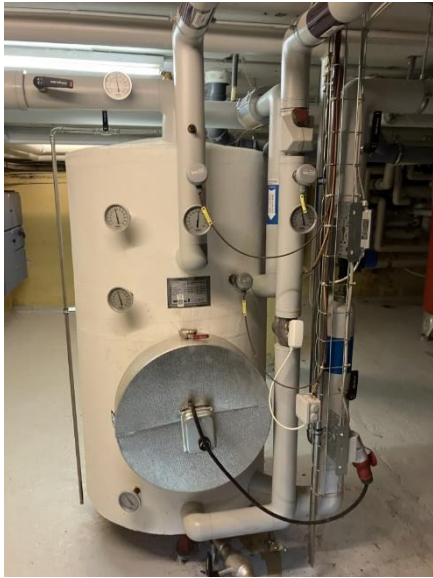
Varmtvandsbeholder

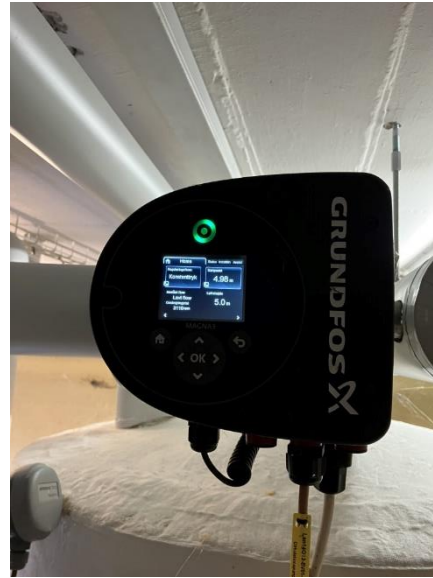
Brugsvand cirkulationspumpe
