## Tilstandsvurdering og energiscreening

Brøndby Kajakklub  
Brøndby Havnevej 30, 2605 Brøndby

24. juni 2025

Udarbejdet af: Martin Fester  
Kontrolleret af: Mikkel Holst Sørensen  
Dato: 24.06.2025  
Version: 1  
Projekt nr.: 1024991, Tilstandsvurdering og energiscreening  
Kommunale ejendomme i Brøndby kommune

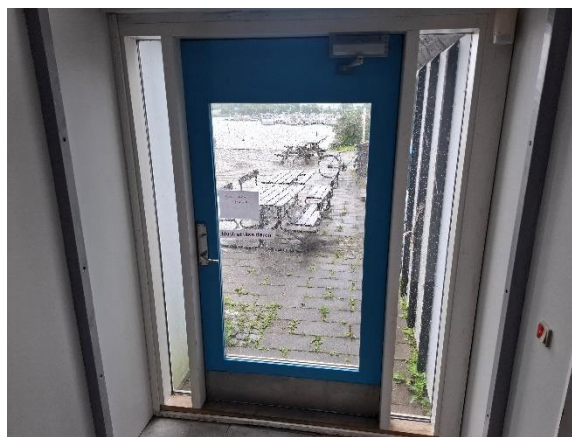
Dør mod syd i fordelingsgangen.

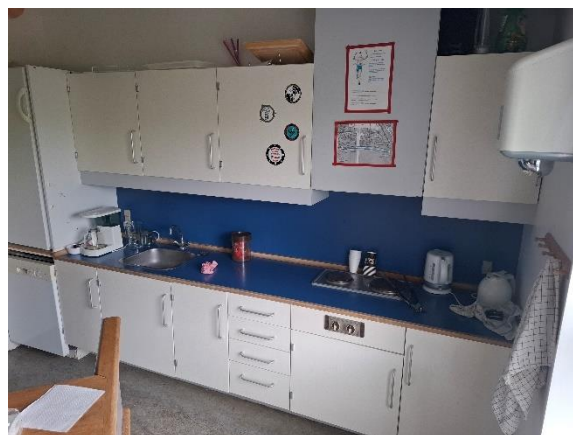
Dykkerklubbens køkken

Køkkener er generelt velholdte. Der er ikke registreret mangler eller skader ved køkkenerne. Forkanten på dykkerklubbens bordplade er slidt. Køkkenerne har forventeligt en restlevetid på omkring 15-20 år.

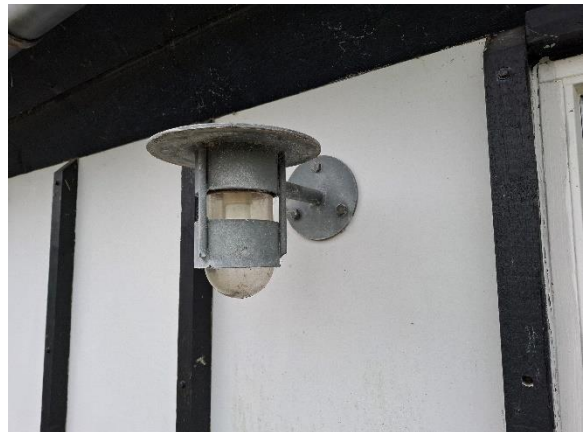
Udelys

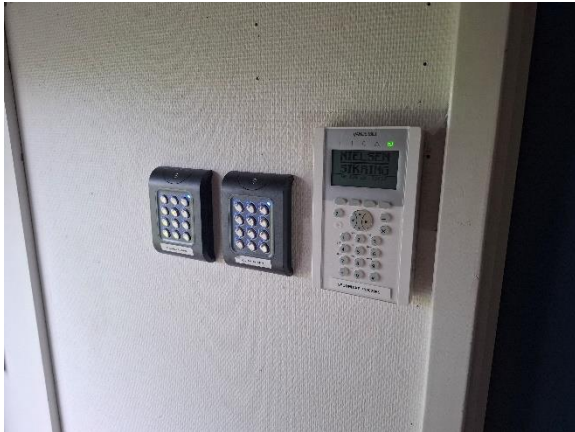
Alarmer til hhv. kajak- og dykkerklub

Der er ingen oplysninger om mangler. Alarmer har forventeligt en restlevetid på 10-15 år.

| Aktivitet på bygningsdel | Ved.type | Prioritet | Int.val, år | Første år | Omkostning |
|---|---|---|---|---|---|
| AIA anlæg udskiftes til nyt | Opret. | Normal | 20 | 2036 | 17.000 |
