# Tilstandsvurdering og energiscreening

Brøndbyøster skole, sportshal og SFO  
Bredager 160, 2605 Brøndby

09. september 2025

Udarbejdet af: Jacob Skov Christiansen, Martin Hinsch Kristensen og Christian Lundstrøm  
Kontrolleret af: Diana Georgeta Bratbo, Claudia Schulz  
Dato: 09.09.2025  
Version: 1  
Projekt nr.: 1024991, Tilstandsvurdering og energiscreening  
Kommunale ejendomme i Brøndby kommune

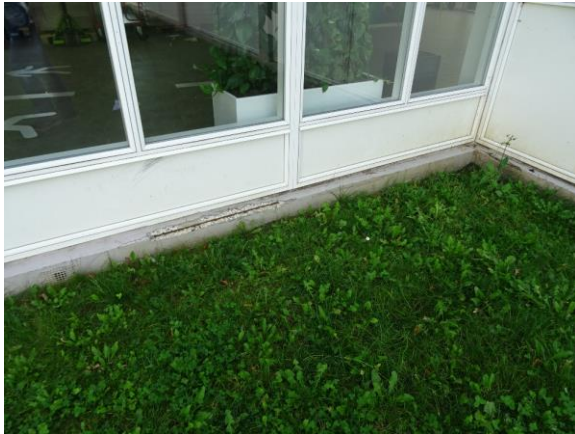
Afslag fra sokkel

Der er stedvis betonskader, revner afslag eller blotlagt armering på overside af soklen. Men ellers er der ikke konstaterede betonskader på selve facaden, som ellers kunne forventes ud fra alder og stand.

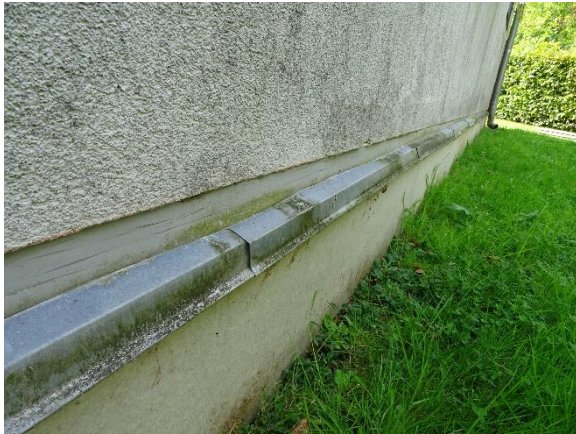
Meget! bred elastisk fuge

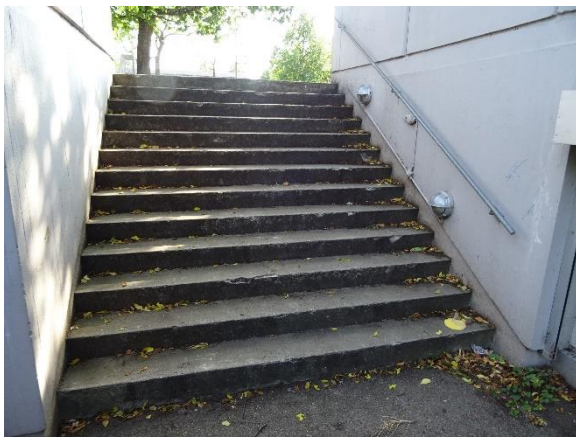
Udvendig trappe i Beton mod sydøst

Betontrappe mod sydøst har betonskader og afslag på stort set alle trin. Mindre skader så der er endnu ikke risiko for faldulykker, men de bør udbedres inden det udvikler sig dertil.

| Betonstrapper til kælder og underetage fra terræn, udbedring af betonskader, afhugning og reparation af trin m.m. | Opret. | Middel | Engangs | 2028 | 33.000 |

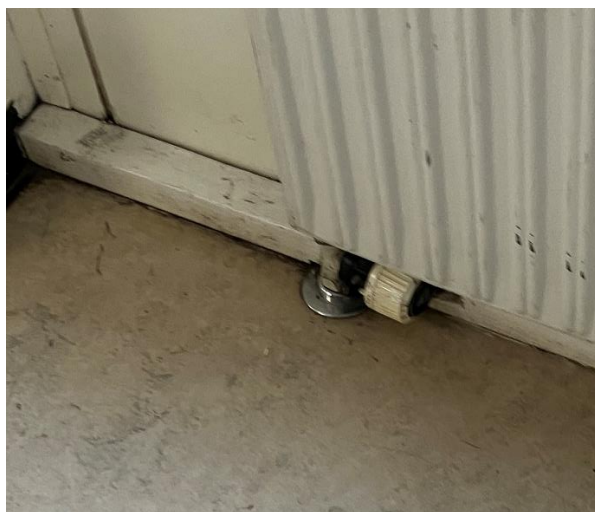
Termostatventil fra perioden 1985-1994

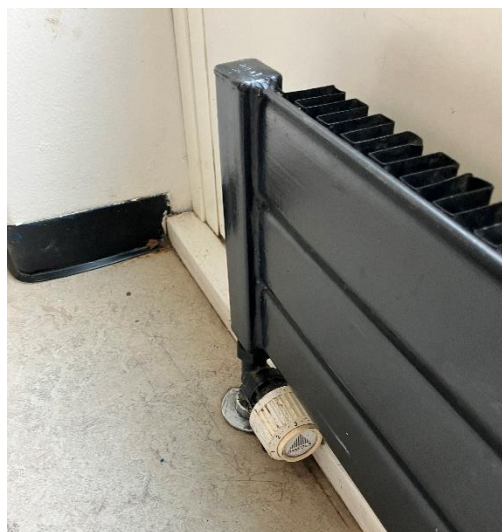
Termostatventil fra perioden 1994-2003

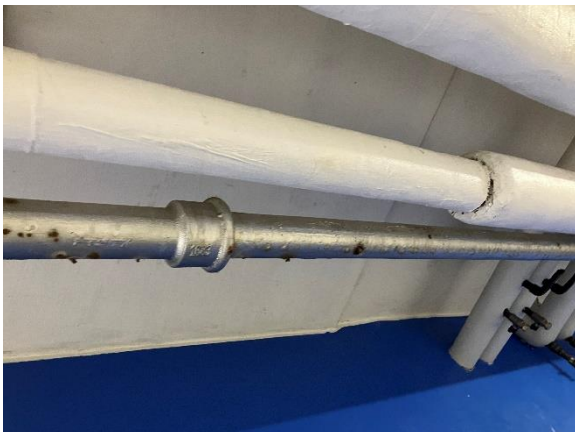
Gennemtæringler flere steder på faldstamme.

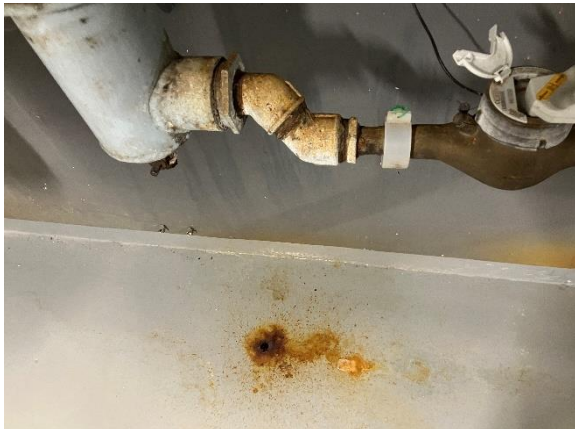
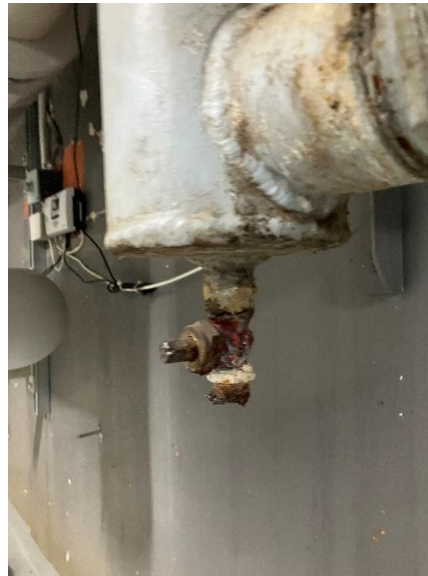
Komponenter og rør ved hovedvandforsyning ser faretruende nedslidt ud

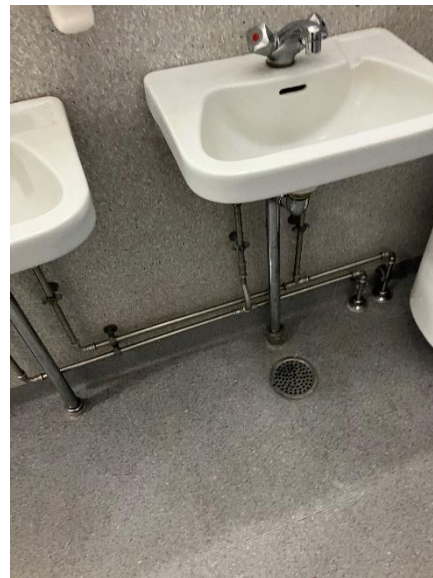
Presfit på installationsrørene

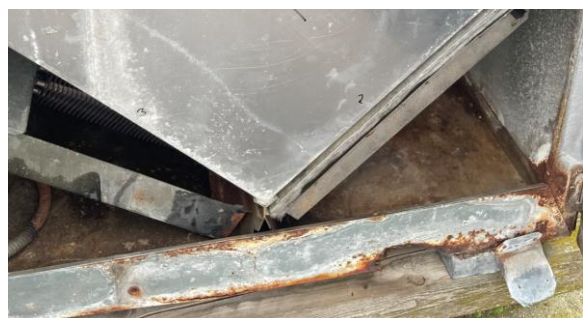
Bund på afkastside totalt gennemtæret. Udsugningens funktion er kraftigt reduceret eller ikke fungerende da

trykfall er væsentligt højere i ventilationskanal end igennem den tærede åbning.

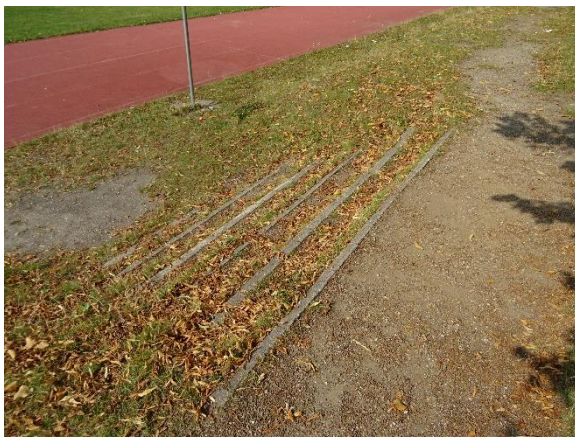
Slidt trappe til sportsplads

Trappe i terræn mod sportsplads er meget slidt og bør omlægges.

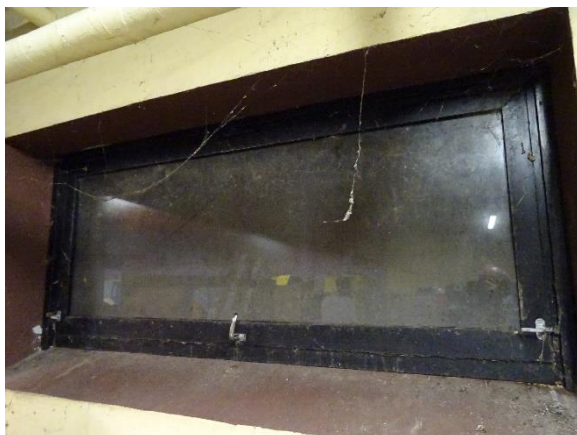
Oprindeligt vindue i sikringsrum kælder, 1 lag glas

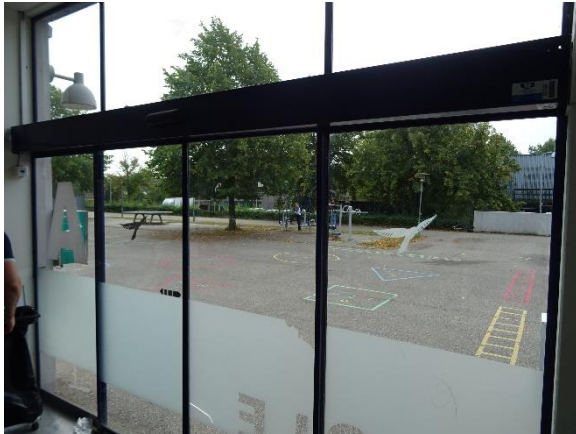
Skydedøre i indgangspartier er med et lag glas.

Skydedøre, hovedindgang A og B med et lag glas

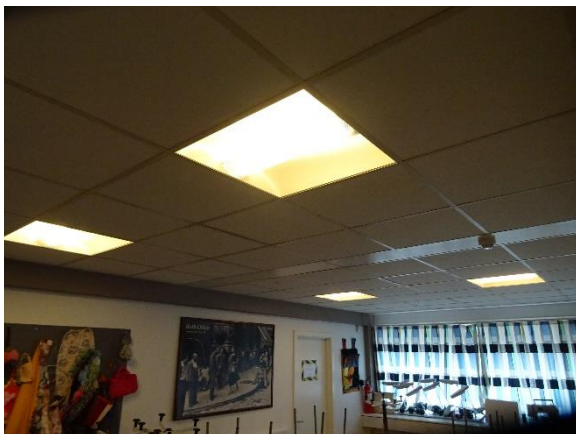
55 W kompaktrørsarmaturer
