## Tilstandsvurdering og energiscreening

Ungeindsatsen Brøndby  
Tjørnevangen 9, 2660 Brøndby

22. august 2025

Udarbejdet af: Christan Rasmussen, Lukas H. Larsen  
Kontrolleret af: Martin Fester  
Dato: 22.08.2025  
Version: 1  
Projekt nr.: 1024991, Tilstandsvurdering og energiscreening  
Kommunale ejendomme i Brøndby kommune

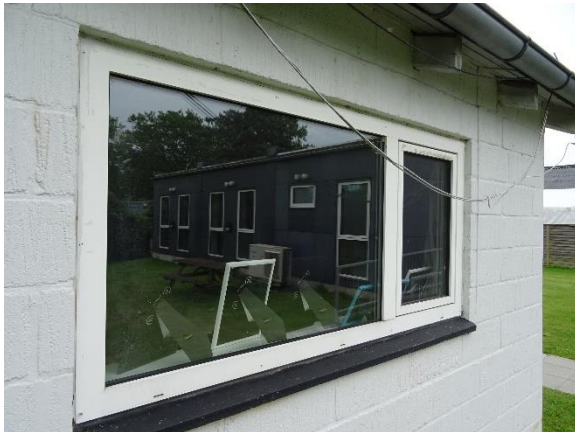
Plastvindue

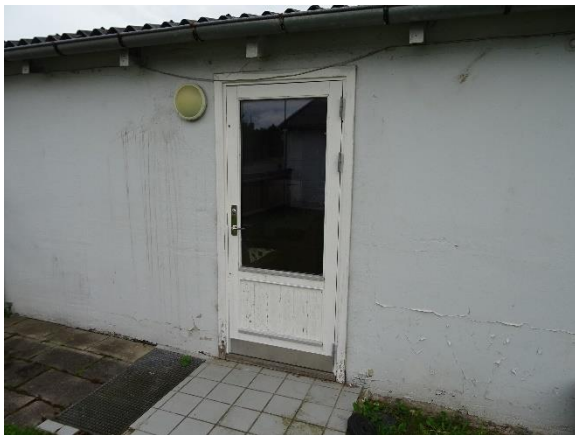
Terrassedør i træ

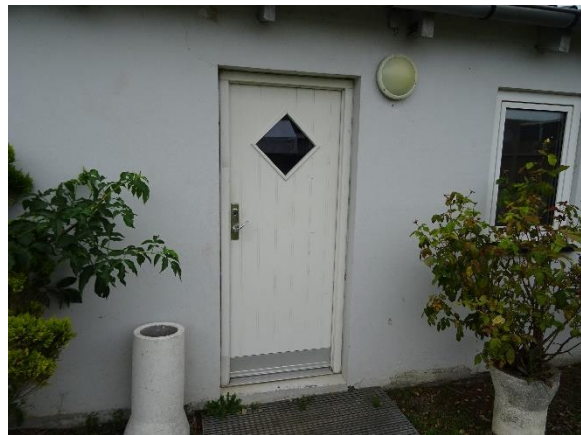
Hoveddør i træ

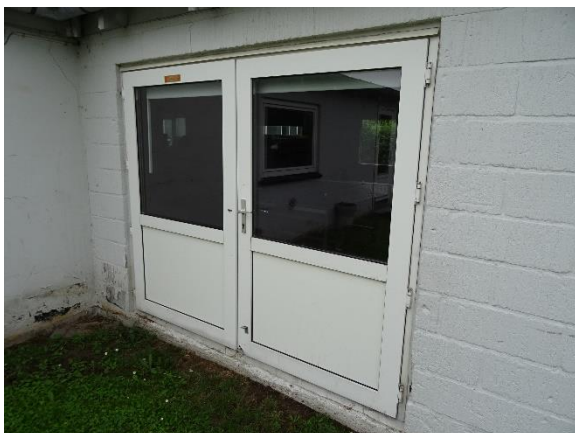
Døbbeltdør i plast

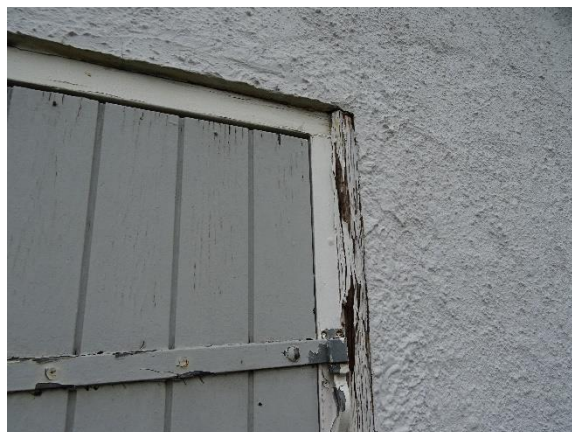
Råd i liste på stalddør.

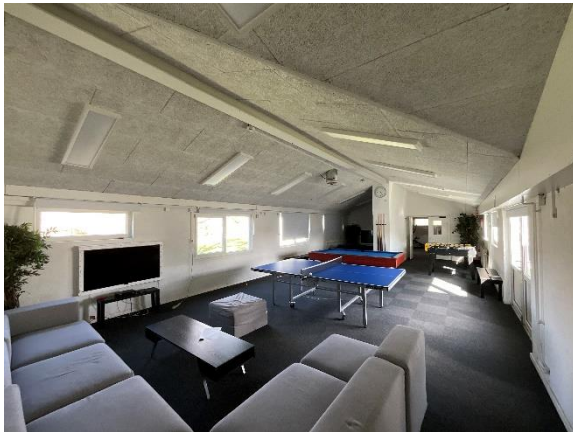
Overflader i fællesrum

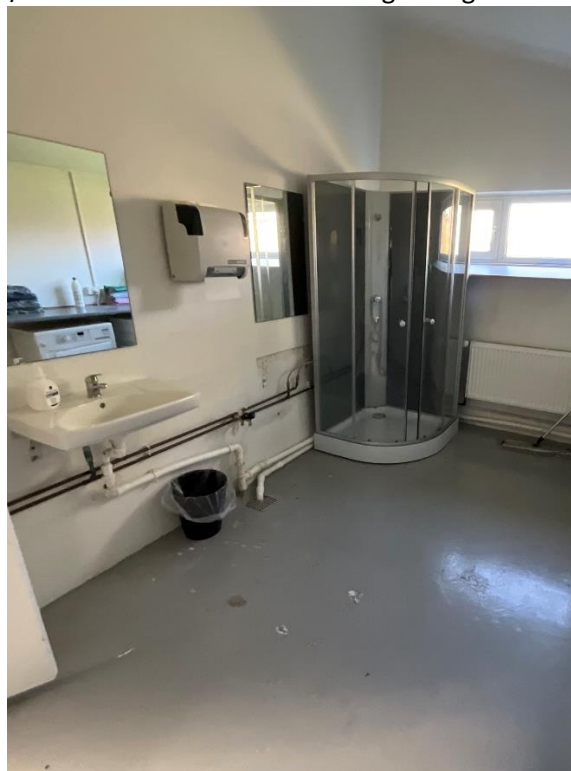
Håndvask med 1-grebsarmatur og fritstående brusekabine

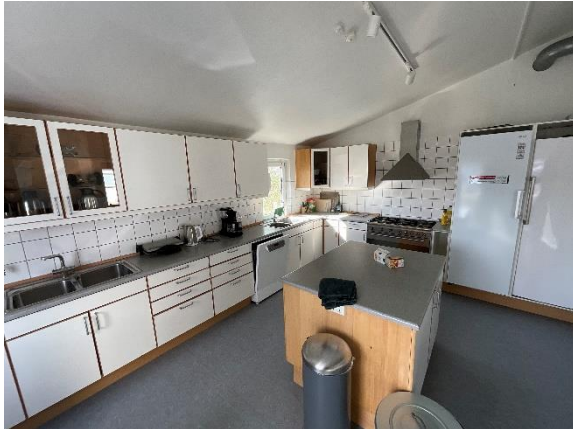
Køkken

Køkkenet er generelt velholdt og uden skader eller mangler. Der ses almindeligt mindre brugsspor, herunder slid på skabsfronter og greb. Flisebeklædning på væg er intakt og uden synlige revner.

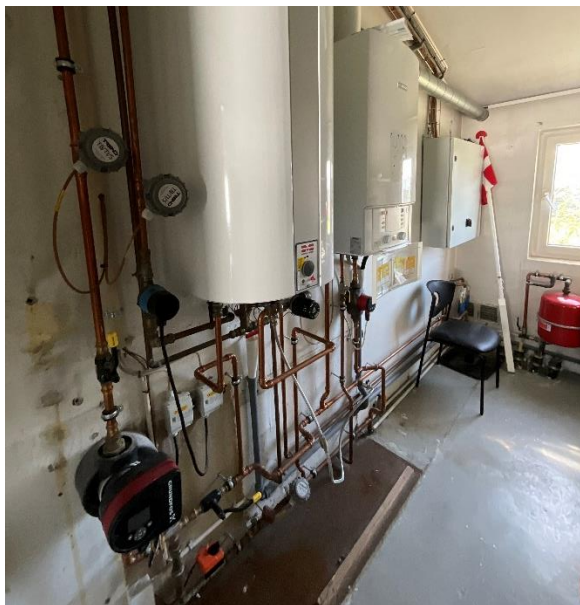
Varmeanlæg.

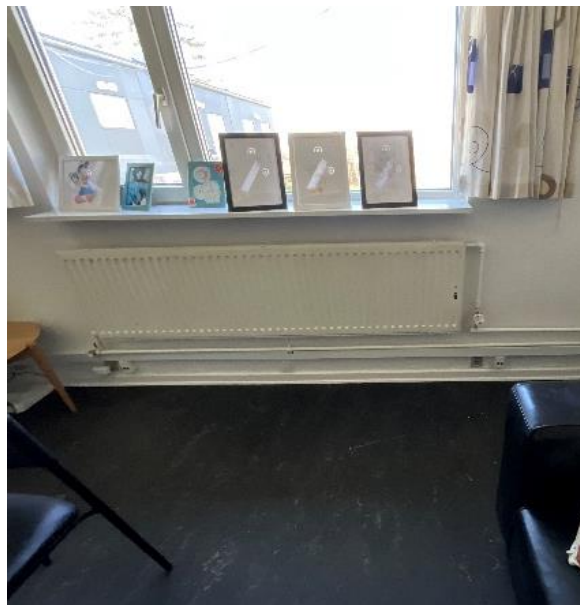
Radiator

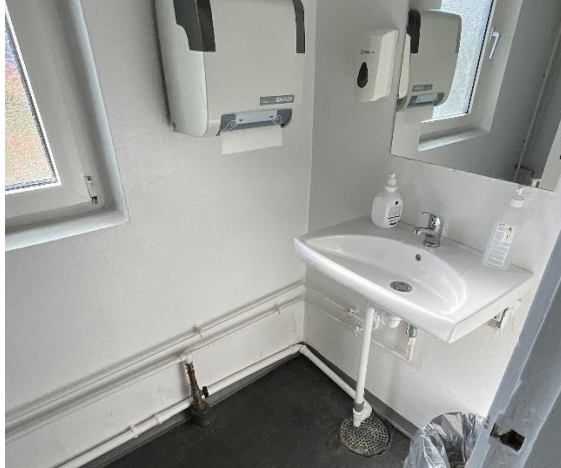
Håndvask

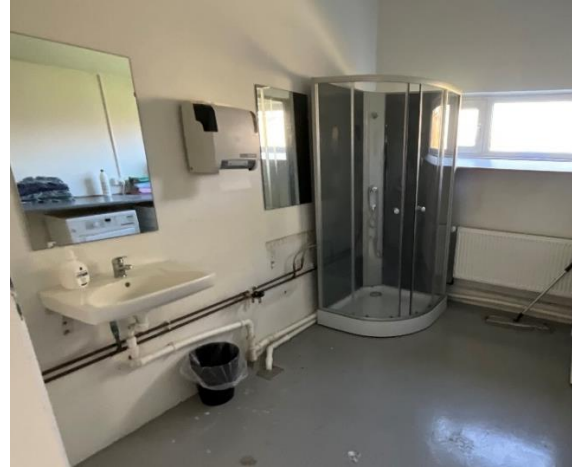
Brusekabine og Hårehvidevare

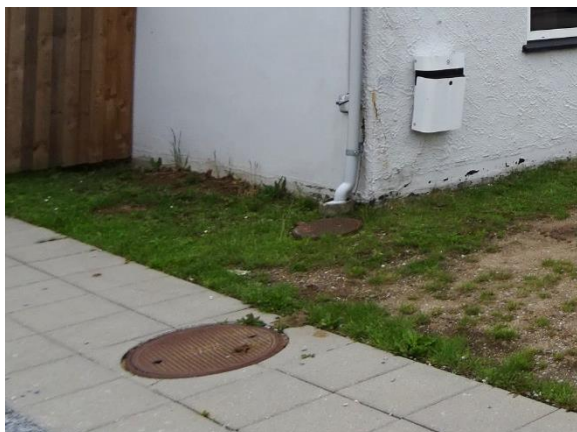
Kloakdæksler

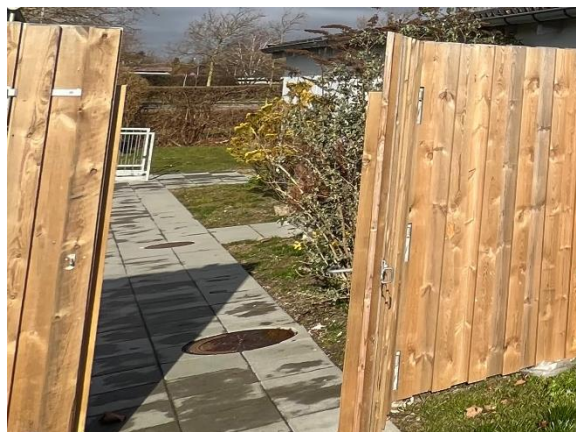
Dæksler i gangsti.

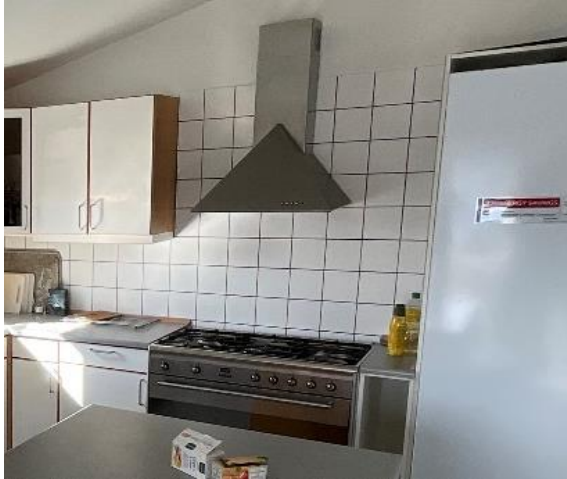
Gaskomfur i køkken

Gasinstallationen fremstår generelt i acceptabel og driftsklar stand. Installationerne er udført med korrekt mærkning og fastgørelse. Der er ikke observeret tegn på lækage, korrosion eller andre fejl i forbindelse med gasføringen.

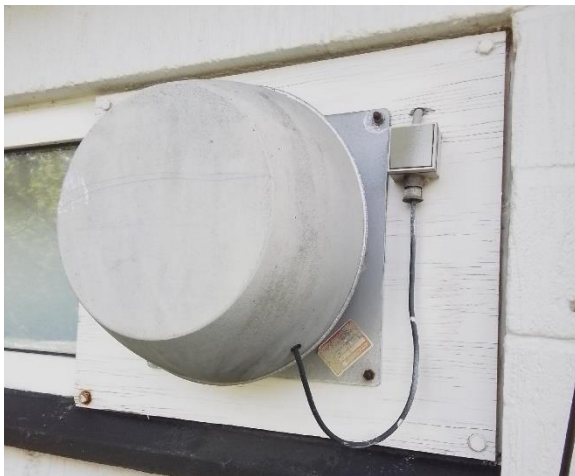
Ventilator i facade

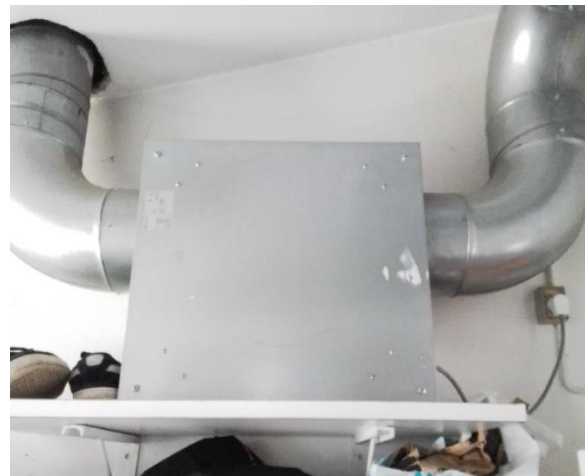
Ventilator i teknikrum

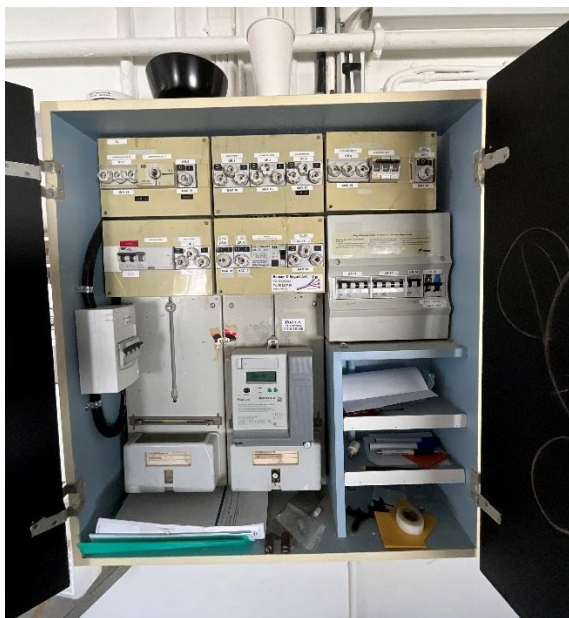
Hovedtavle

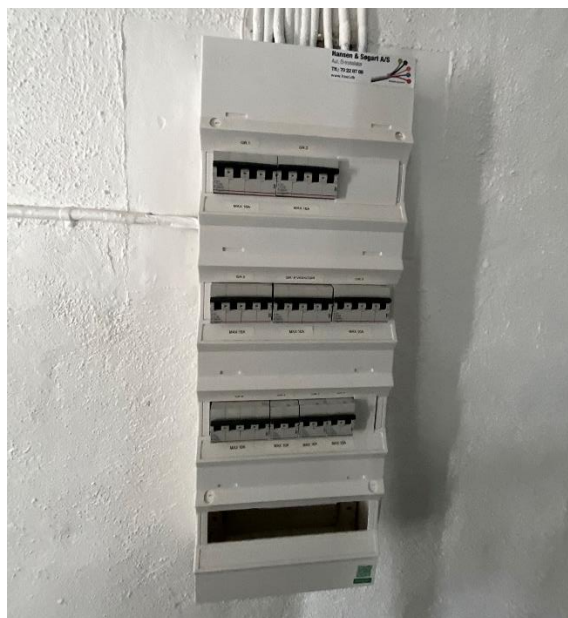
Nyere tavle

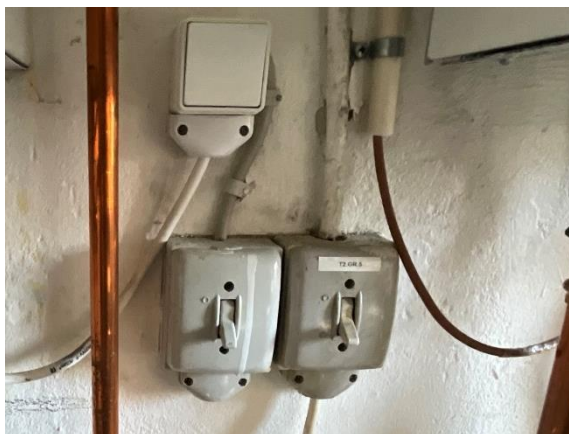
Ældre afbrydere.

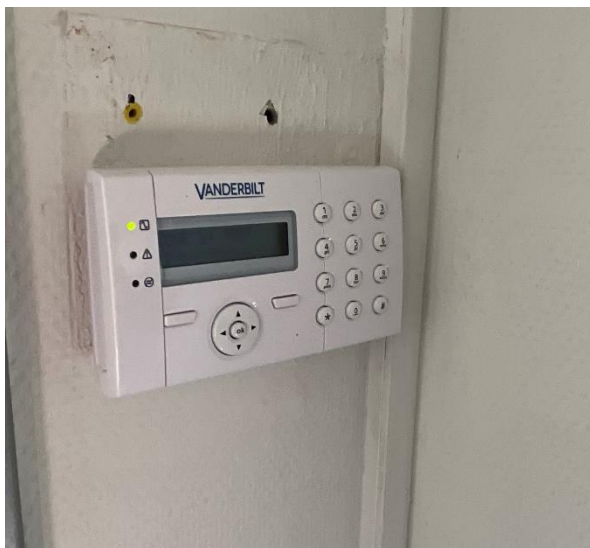
Alarm.

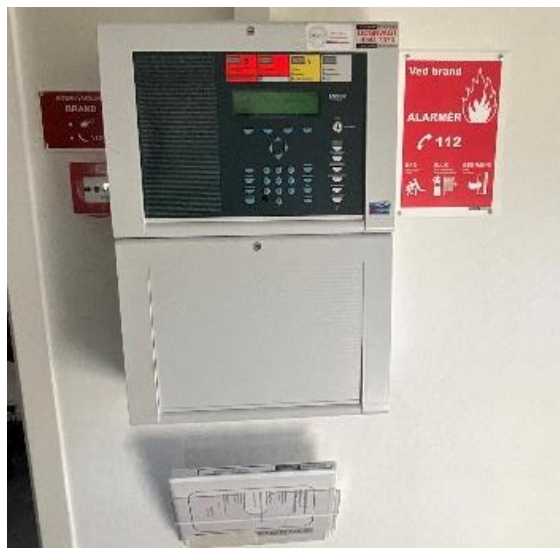
ABA-central.

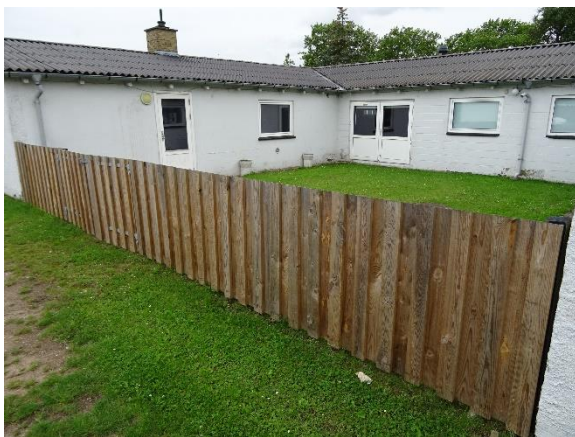
Nyt plankeværk til gård

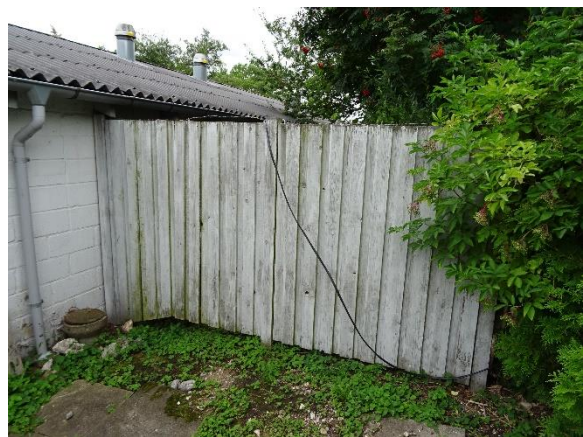
Ældre malet plankeværk

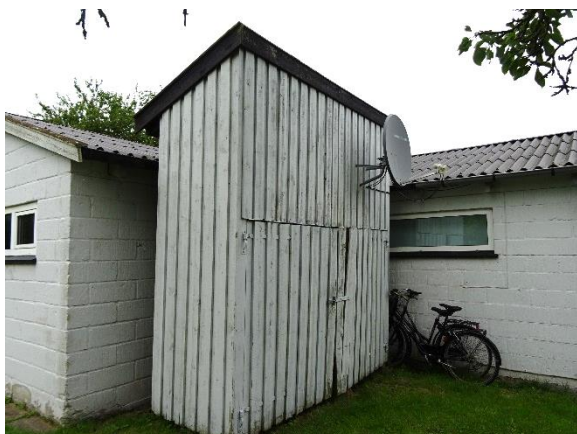
Skur til spånsug

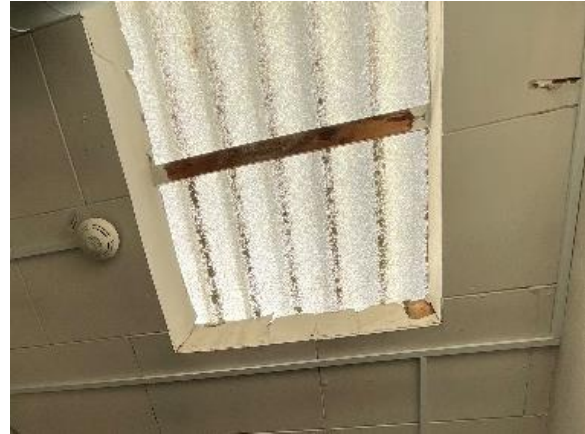
Ovenlys

| Forslag | Forsyn. | Invest. kr. | Besp. kr./år | TBT år |
|---|---|---|---|---|
| Montering af forsatsramme med energirude på ovenlys. | Gas | 12.000 | 135 | 88,8 |

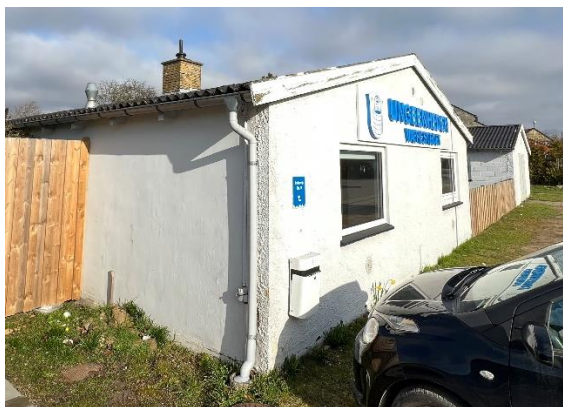
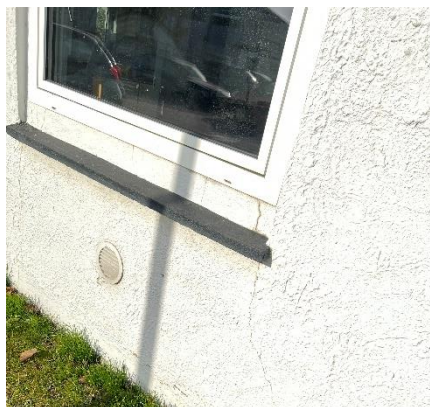
Facader er opført som 190 mm massive malerbehandlede gasbetonblokke og går helt til sokkel. Facader er ikke yderligere isoleret.

facadeisoleringen 100mm

| Forslag | Forsyn. | Invest. kr. | Besp. kr./år | TBT år |
|---|---|---|---|---|
| Udvendig efterisolering af massive ydervægge med 200 mm | Gas | 480.000 | 13.867 | 34,6 |

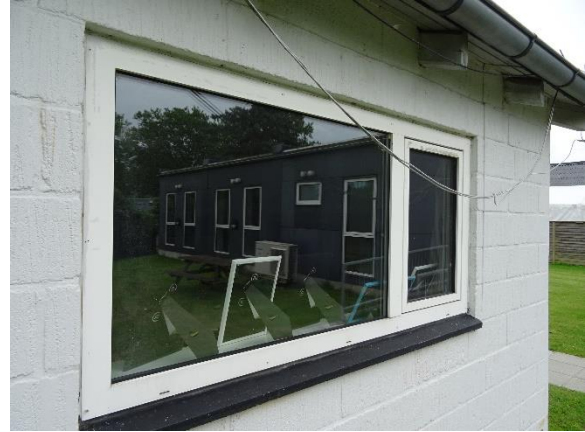
Vinduer er monteret med 2-lags energiruder med kold kant fra 2006. Enkelte ruder er skiftet i 2014.

Vindue mod vest

| Forslag | Forsyn. | Invest. kr. | Besp. kr./år | TBT år |
|---|---|---|---|---|
| Udskiftning af vinduer med nye med 3-lags energiruder. | Gas | 210.000 | 3.200 | 65,6 |

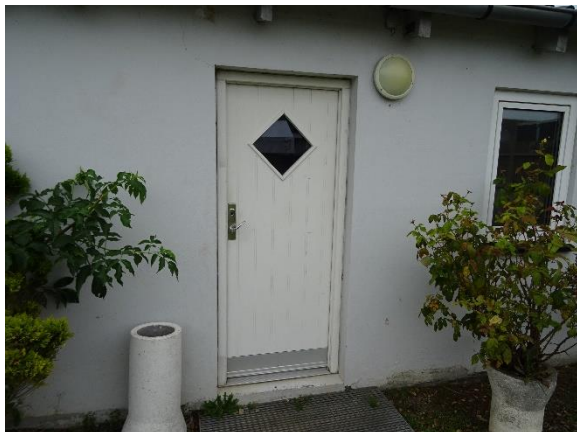
Hoveddør

Hoveddør, terrassedør og dobbeltdør er udført med 2-lags termorude.

| Forslag | Forsyn. | Invest. kr. | Besp. kr./år | TBT år |
|---|---|---|---|---|
| Udskiftning af hoveddør og terrassedør | Gas | 40.000 | 658 | 60,8 |

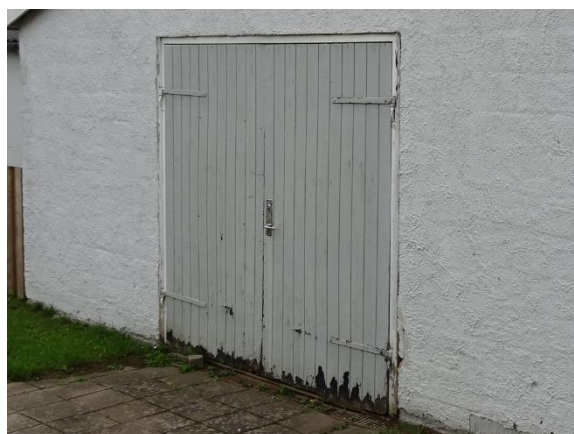
Stalddør i gavl er udført uden isolering.

| Forslag | Forsyn. | Invest. kr. | Besp. kr./år | TBT år |
|---|---|---|---|---|
| Udskiftning af port til ny med isolering | Gas | 25.000 | 753 | 33,2 |

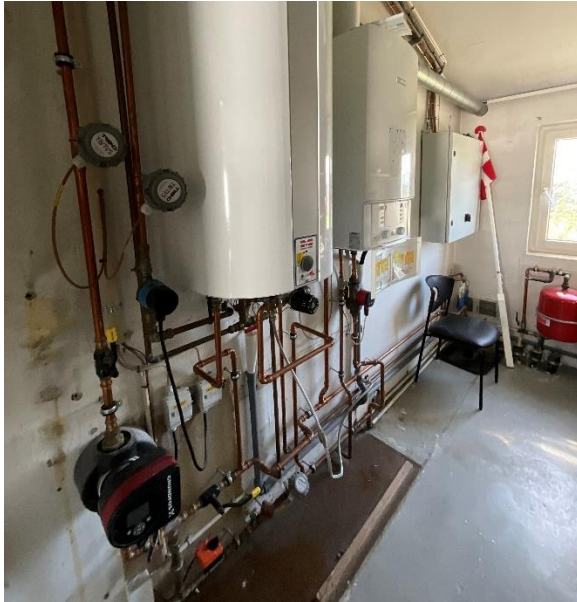
Bygningen opvarmes via et naturgasbaseret varmeanlæg med central varmforsyning. Anlægget består af en kondenserende gaskedel og cirkulationspumper af nyere dato. Rørsystemet er hovedsageligt i kobberør og radiatorer med termostatventiler. Gasfyret er fra 2022.

Varmeanlæg.

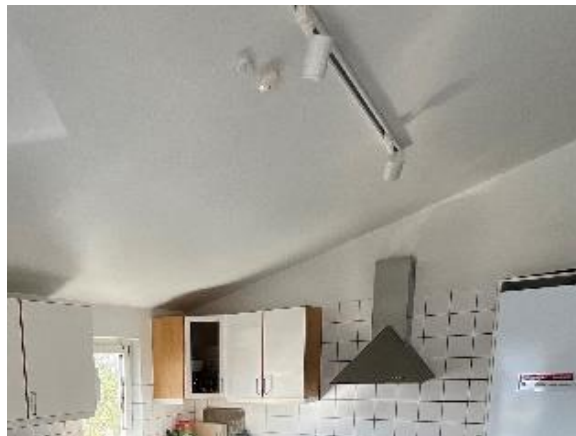
Belysningen er primært udført med LED-paneler suppleret med halogenspots med LED-lyskilder.

Halogenspots i køkken
