## Tilstandsvurdering og energiscreening

Silergården

Gurrelund 76, 2605 Brøndby

26. marts 2025

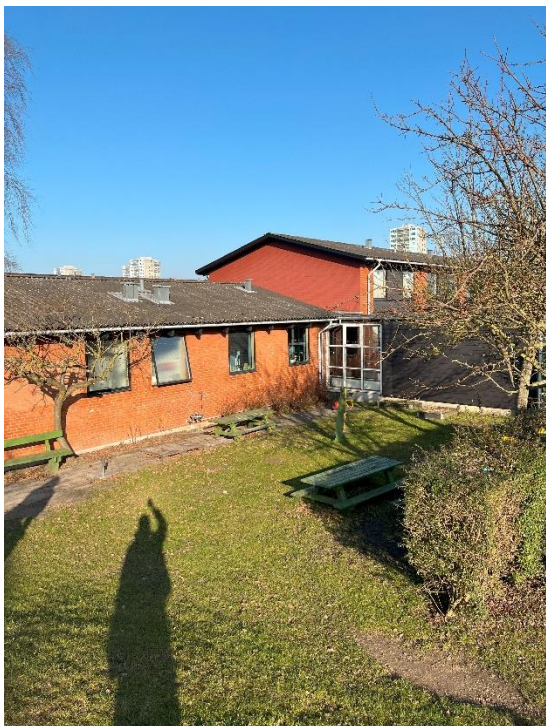
Bygnings nr. 23

Tag på bygningen er belagt med bølgeeternitplader som vurderes at indeholde asbest. På den vestvendte tagflade på den vestlige længe er der foretaget punktvis udskiftninger af tagplader.

Tagrender er blandet plast og zink. Nedløbsrør er en blanding af galvaniseret Loro-X og PVC-rør.

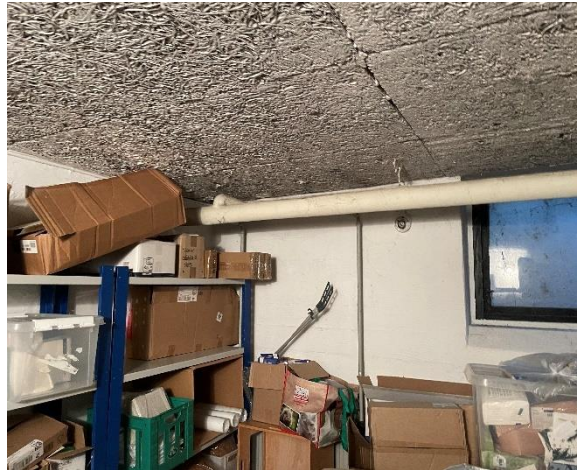
Opbevaringsrum

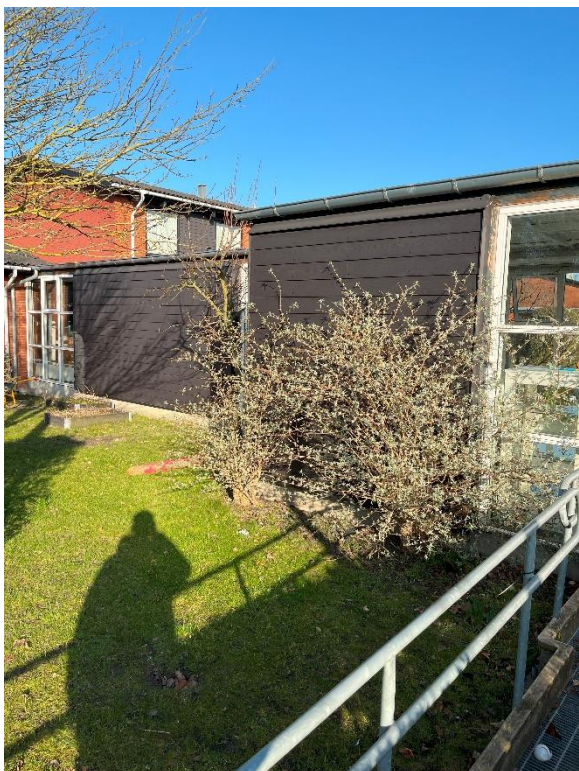
Let facade mod gård

Murværk fremstår stedvist i dårlig stand med skader på fuger og sten. Lette facadepartier ud mod gård er lettere medtaget af vejrliget. Sokler med kræver stedvise pudsreparationer.

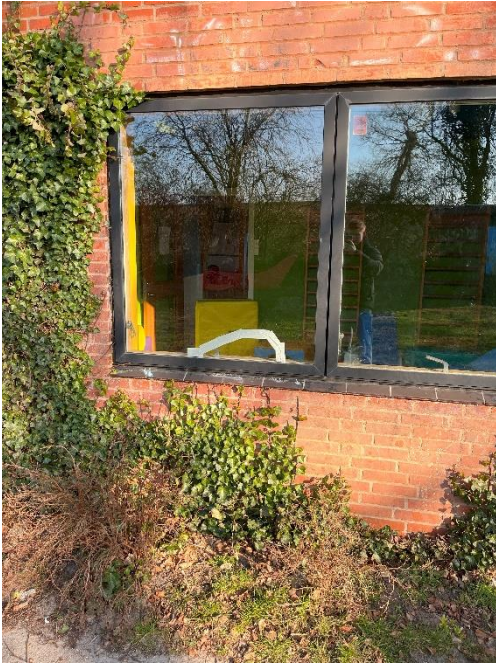
Vinduer er generelt i fin stand udført med to- og trelags energiruder med varm kant i tilbygning fra 2021 samt hovedbygning. I hovedbygning er vinduer i træ/alu og forbindelsesbygning er vinduer i træ.

Træ/alu vindue.

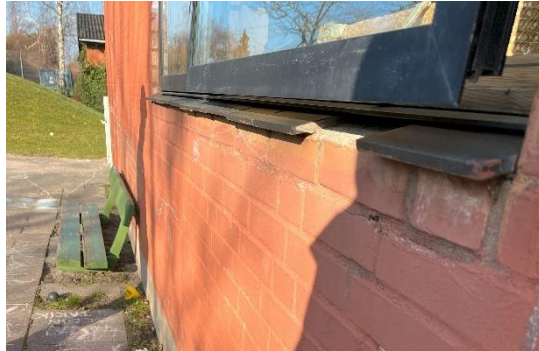
Sålbenk med manglende flise

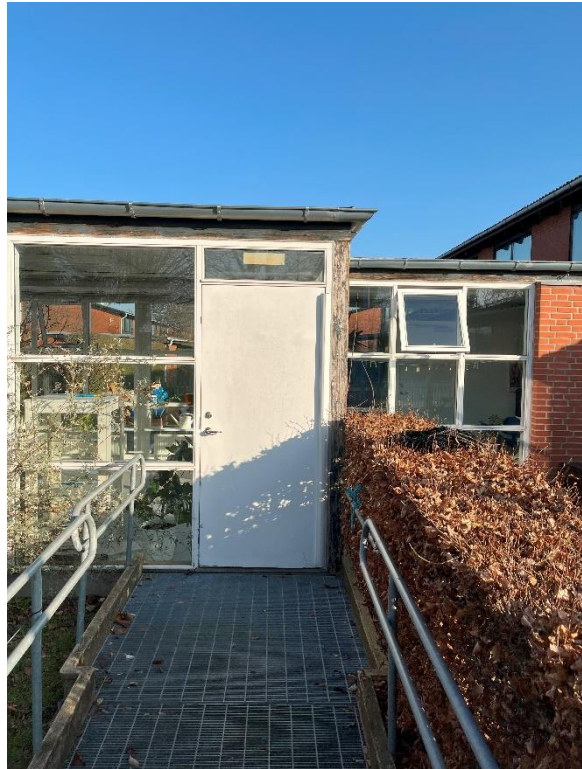
Dørparti ud til legeplads

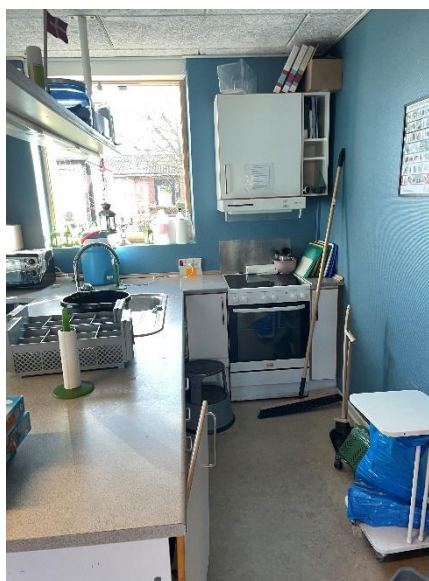
Sekundære køkken

Det sekundære køkken har en del slitage og skader. Spørgsmålet er om det skal nedlægges.

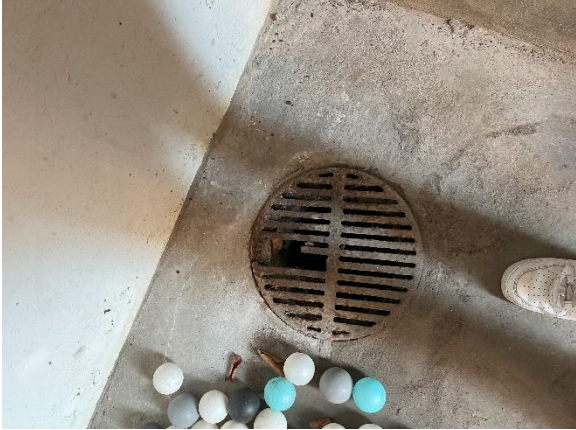
Der er ikke foretaget tilstandsvurdering af kloak eller foreligger tv-inspektionsrapport. Kloakledninger i jord er i beton og har en alder, hvor tiltag er påkrævet.

Rist i kælder

Evt. tv-inspektion, mistanke om rotter i kloak.

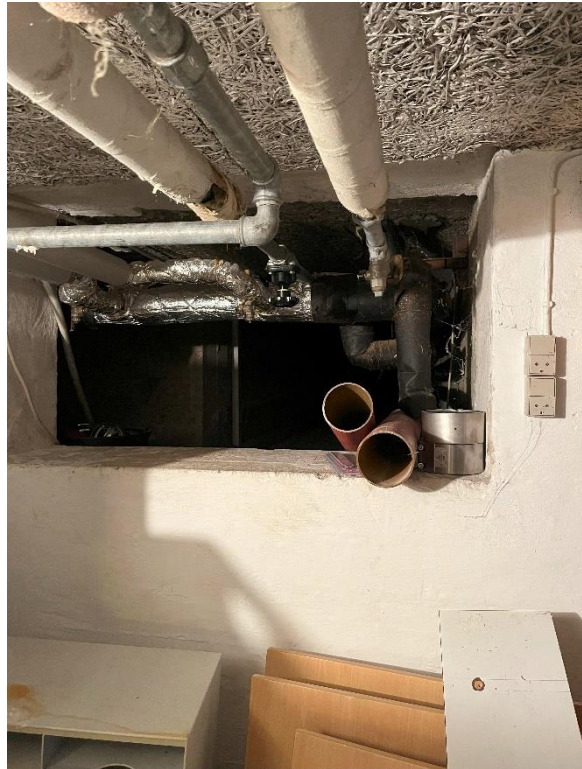
Brugsvandinstallationer er lavet i galvaniseret stålør og med koblingsledninger stedvist i kobber.

Fordelingen finder sted i krybekælder

| Aktivitet på bygningsdel | Ved.type | Prioritet | Int.val, år | Første år | Omkostning |
|---|---|---|---|---|---|
| Udskiftning af fordelingsrør for brugsvand. Skiftes til ny installation i rustfri eller alupex. | Opret. | Høj | 45 | 2027 | 154.000 |

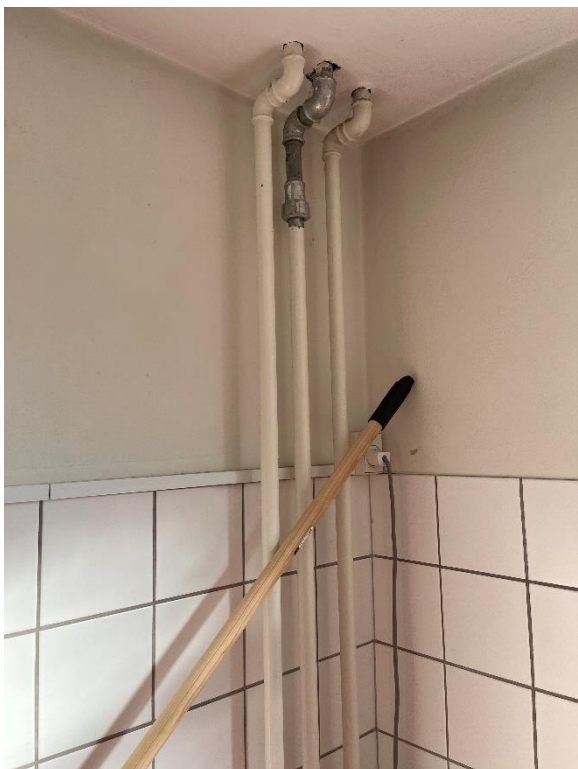
Udskiftede bøjninger

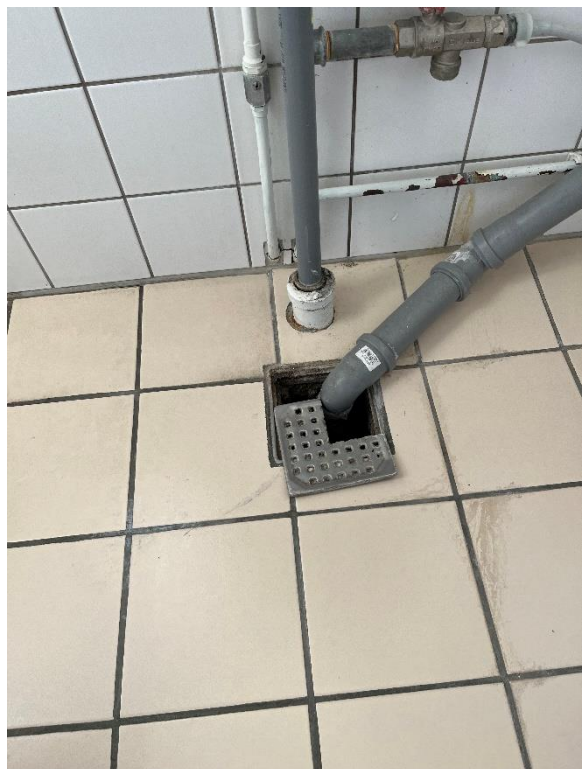
Koblingsledninger i kobber

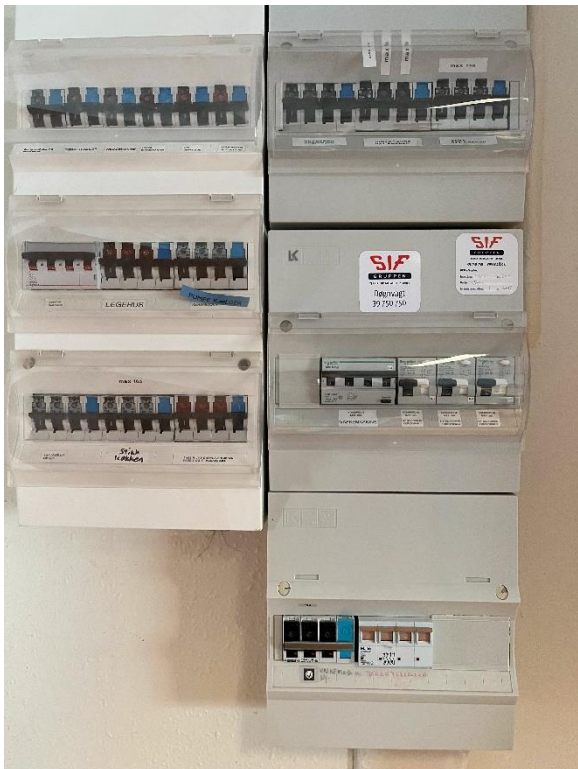
Hovedtavlen har ikke kunnet lokaliseres i bygningen, kun den lille tavle der sidder efter måleren og en gruppetavle. Resten af installationen ser ud til at være spredt ud på undertavler i bygningen. Installationsmateriel er af ældre årgang.

Gruppetavle

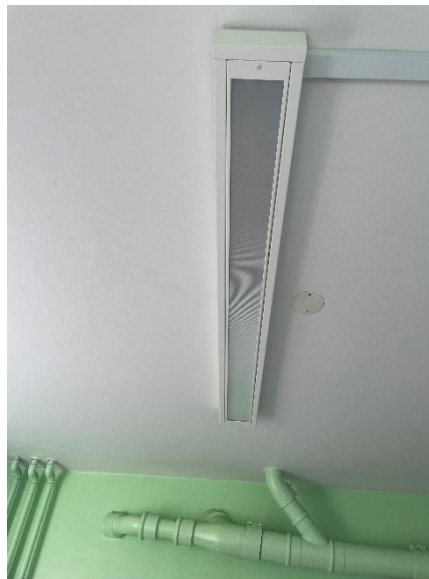
LED armatur på toilet

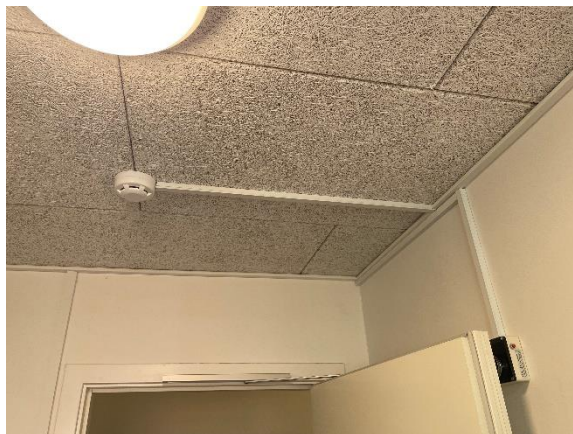
Detektor for ABDL anlæg

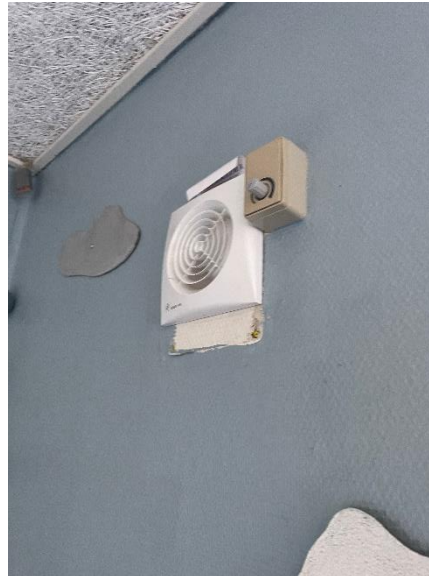
Styringer for vægventilatorer

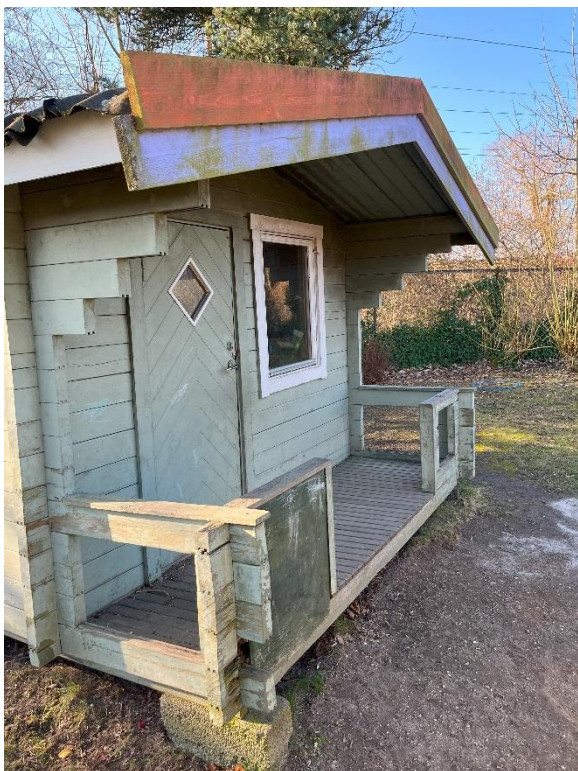
Træhytte på legeplads

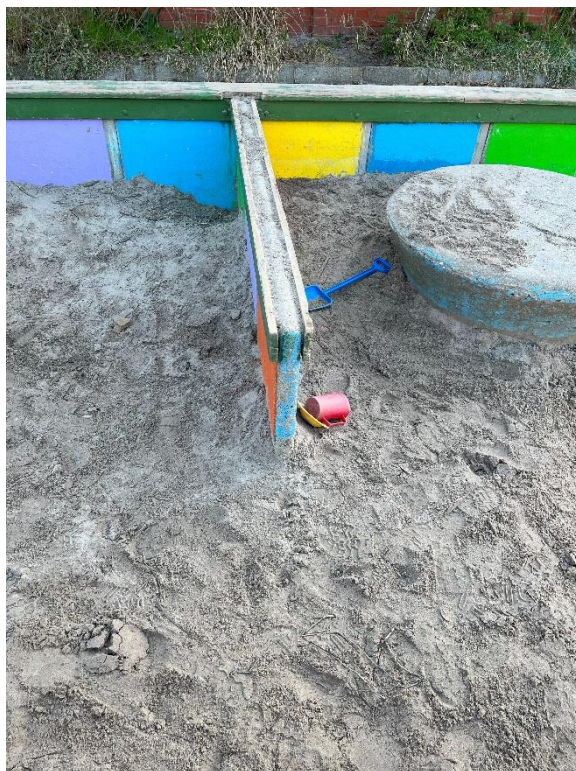
Sandkasse

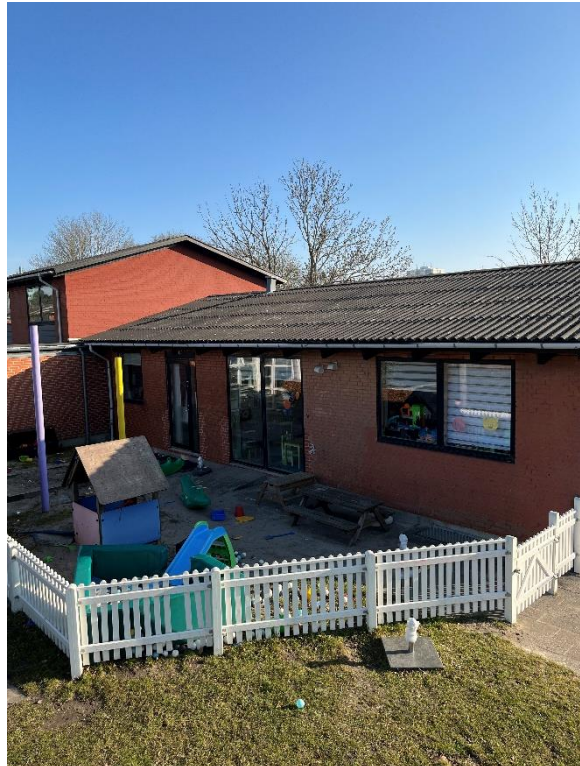
Flisebelagt legeplads vest for bygning

| Aktivitet på bygningsdel | Ved.type | Prioritet | Int.val, år | Første år | Omkostning |
|---|---|---|---|---|---|
| Flisebelægninger skal gåes igennem for revnet fliser og lunger skal oprettes. Ca. 400 m <sup>2</sup> . Kan oprettes etapevis. | Opret. | Høj | Engangs | 2028 | 286.000 |

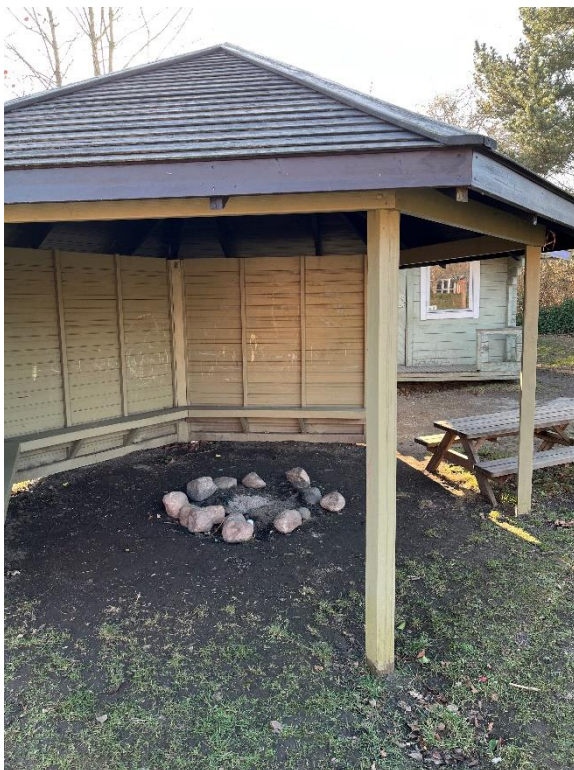
Bålhytte fra 2021
