| Plejecenteret Æblehaven - Bygning 6 | | | | | | |

# Plejecenteret Æblehaven, Beboelsesbygningerne

Fotobilag til budget af 04.10.2024

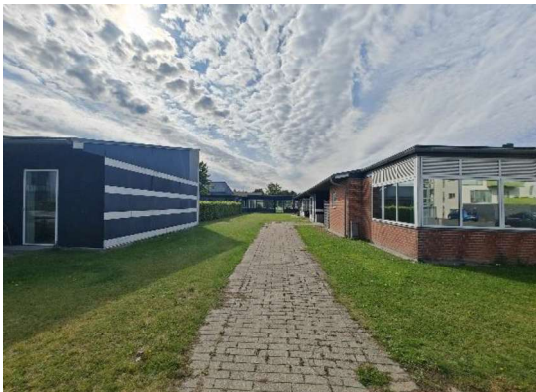
Originale facadeplader og muret facade

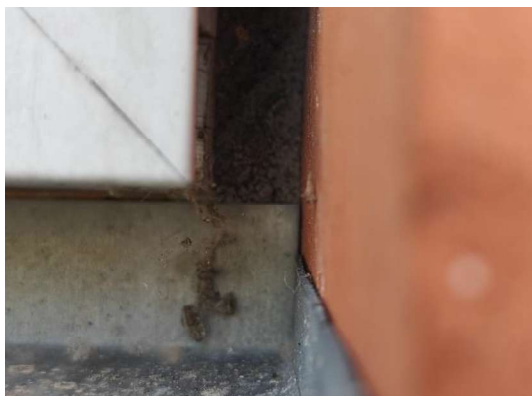
Fugebånd i middel stand

Fuger omkring vinduerne er udført med fugebånd som fremstår i middel stand.

Fugebånd omkring vinduer bør skiftes inden for de næste par år.

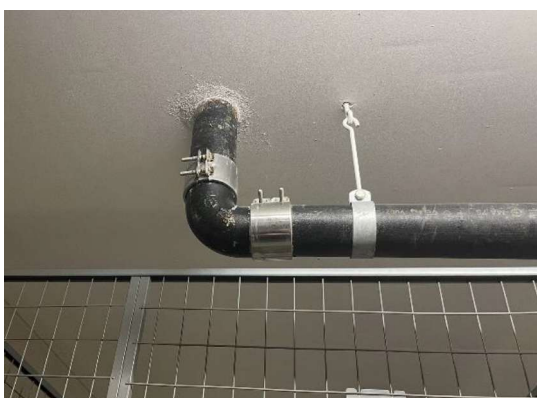
Afløbsinstallation støbejernsrør under loft i kælder, i en enkelt af bygningerne.

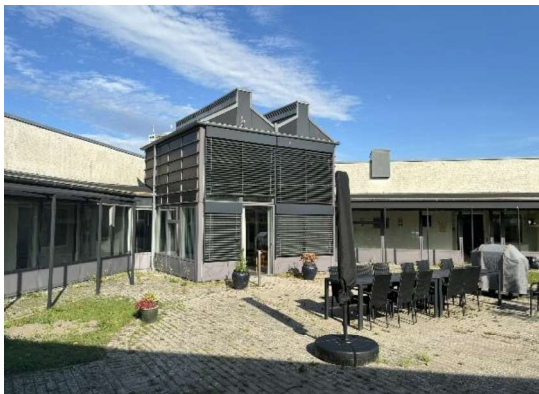
Gårdrum for boligblok

Arealer mellem bygninger og private gårdrum fremstår med græs mellem fliser flere steder. Arealerne fremstår generelt i middel stand.

Rens af flisearealer for vedligehold.

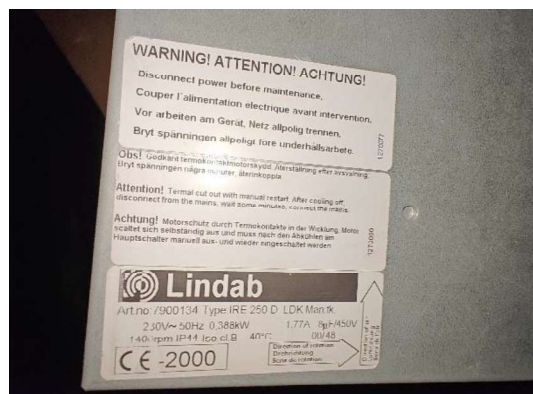
Ventilationskanaler bag tørretumblere, vaskeri

Armaturer for udsugning i loft, vaskeri

Ventilationskanaler og ventilator i tagrum

Ventilator i tagrum

Bygningens ventilationsanlæg er fra omkring 2002, og fremstår i acceptabel stand.

I vaskeri, toilet- og baderum m.v. er der etableret mekanisk udsugning.

Ventilationsaggregat er placeret i tagrummet.

Tilpasning/opgradering af ventilationsanlæg, med udskiftning af motorer i udsugningsanlæg.

Kanaler, armaturer m.v. forudsættes genanvendt.

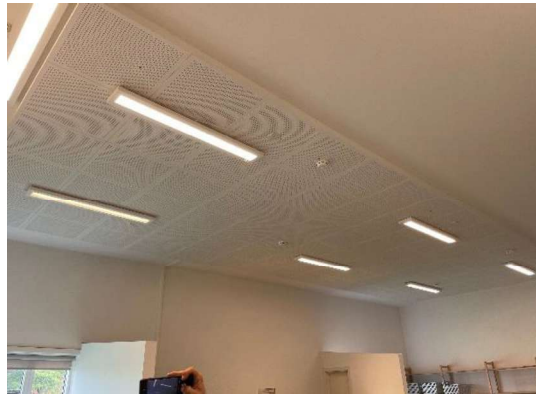
Hovedføringsvej på tekniketagen.

Nye belysningsarmaturer

Elinstallationerne fremstår i acceptabel stand, og de fleste installationer er de oprindelige fra da bygningen blev opført. Der er løbende blevet udført vedligeholdelse af installationerne. Det er de oprindelige eltavler der stadig anvendes. Installationerne er udført med plastisolerede kabler og ledninger. Undtaget enkelte armaturer består belysningsanlægget af nyere LED armaturer. Svagstrømsinstallationerne er de oprindelige, og de fungerer som de skal.

Da installationerne serviceres fornuftigt, er der ingen selvstændig grund til at udskifte elinstallationerne. Elinstallationerne bør dog medtages i forbindelse med andre større renoveringsarbejder. Der er benyttet væglampeudtag i lofterne, disse skal skiftes til loftlampeudtag før/hvis der skal ophænges armaturer i dem.

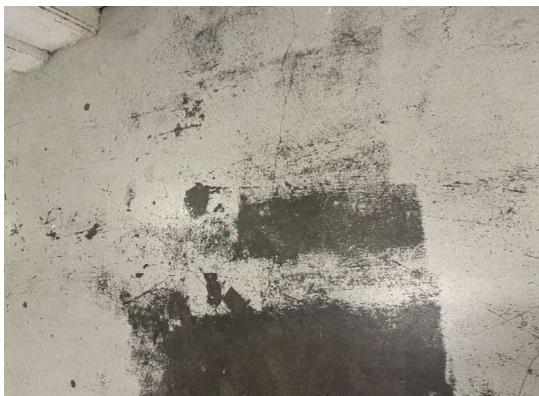
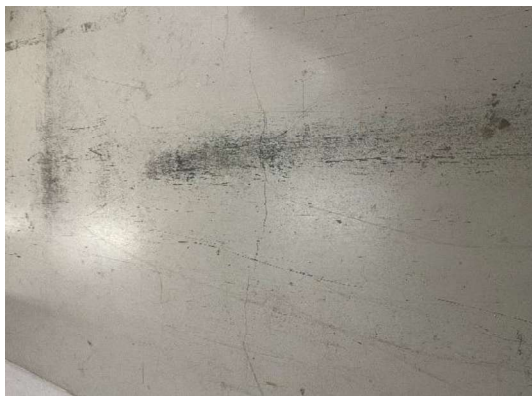
A: Terrændæk

B: Terrændæk

Der ses revner i terrændæk og kældervægge. Indervægge i kælder er betonelementer. Revner i vægge ses meget lodrette og vurderes at være revner i fuger mellem elementer. Revner i kældervæg og terrændæk vurderes at stamme fra mindre svind. Konstruktionsmæssigt vurderes revnerne ikke at være kritiske.

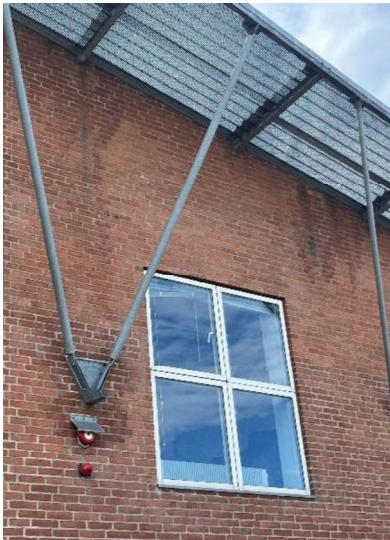
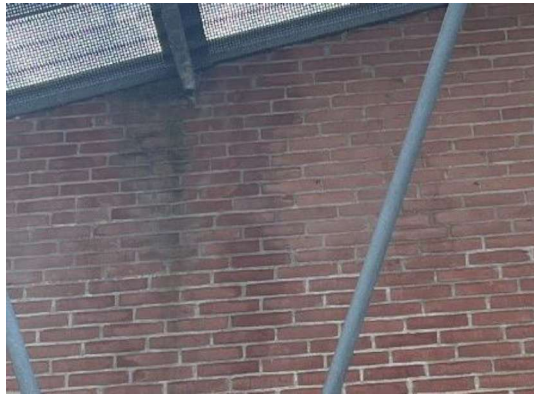
D: Gavl mod nord

E: Gavl mod nord

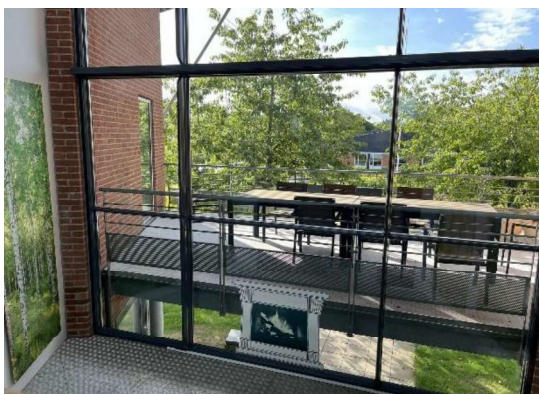
Glasparti ved hovedindgang

Vinduer på øst facade

Fugebånd omkring vinduer bør skiftes inden for de næste par år.

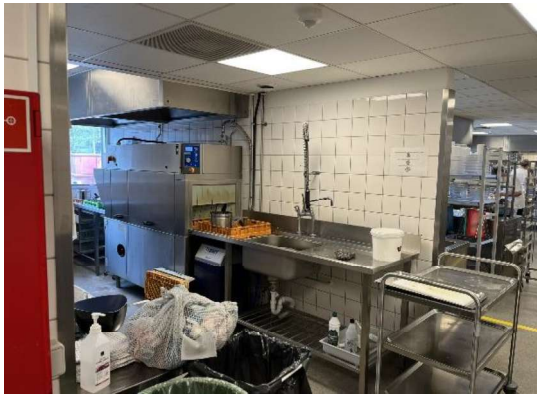
Industrikøkken

Overflader i køkkener og industrikøleskabe m.m. fremstår i middel stand, dog kunne der observeres revner i gulve, fliser med skader o.l.

Der bør overvejes at få lavet nyt epoxygulv, samt få repareret fliser for lettelse af rengøring i disse lokaler.

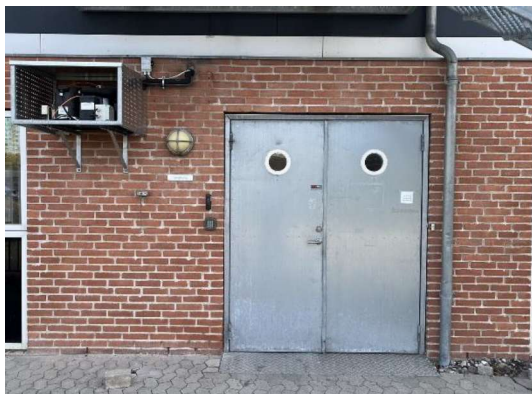
Tagnedløb ved vareindlevering

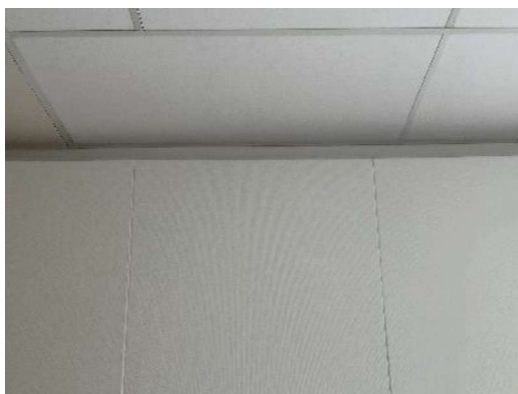
Indervæg 1.sal (02)

Der ses kraftige revner i loftsrum hvor den ene (01) fortsætter ned på 1.sal. Revne 02 er afgrænset til loftsrummet. Indvendige vægge er let konstruktionsbeton. Begge revner er i elementfuger og vurderes derfor ikke at være kritiske konstruktionsmæssigt.

Ingen tiltag.
