## Tilstandsvurdering og energiscreening

Himmel og Hav  
Resenlund 16, 2605 Brøndby

7. marts 2025

Udarbejdet af: Christian Lundstrøm  
Kontrolleret af: Nikolaj Klein  
Dato: 28.01.2025  
Version: 1  
Projekt nr.: 1024991, Tilstandsvurdering og energiscreening  
Kommunale ejendomme i Brøndby kommune

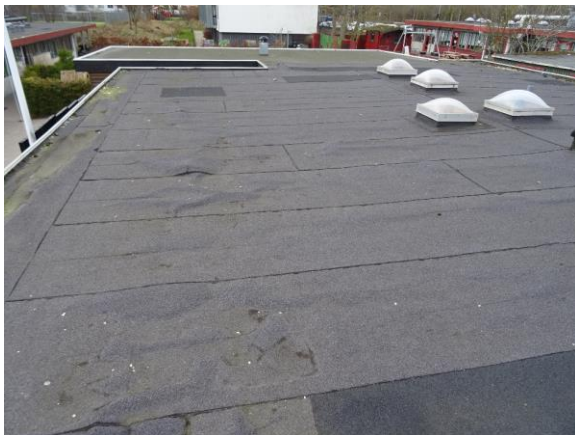
Over gangarealer er der ovenlyskupler med akrylkupler og med forsatsrude monteret på undersiden. Flere af dem har sport efter fugt og vandindtrængning.

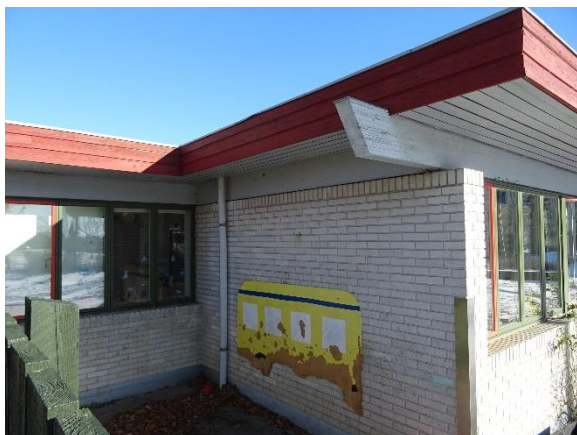
Gavl mod vest

Murværket er over det meste i god stand, kun med enkelt revner langs fuger ved mindre sætninger. Træværk er i acceptabel stand, da det meste sidder beskyttet under udhæng, undtagen ny mellembygning og liggehal hvor klinkbeklædningen sidder i det fri.

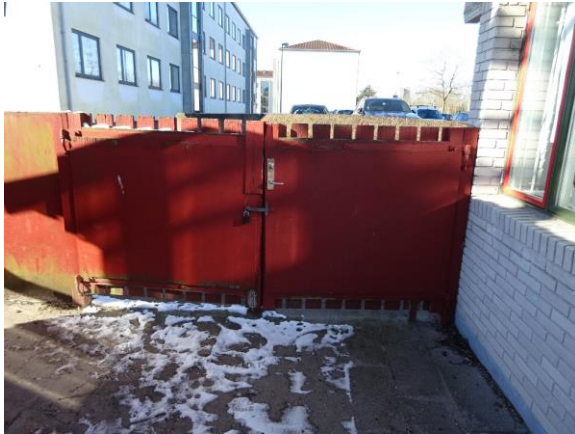
Port fra Resenlund

Porte i træ har afskallet maling og særligt endetræ og kanter af krydsfiner sprækker og delaminerer. Pga. vægten hænger og kiler de to portfløje imod hinanden. Porte i stål er i bedre stand og er ikke registreret som hængende.

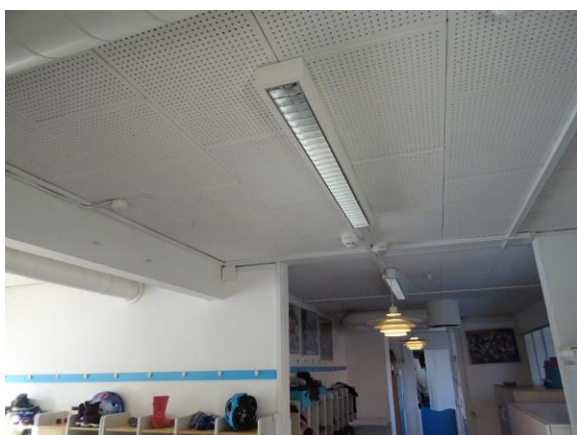
Ældre perforerede pladelofter

Lofter i den sydlige bygning er i dårligst stand med en del huller, skæve eller revnede loftsplader. Øvrige lofter i bedre stand op til nyere gipslofter i den nordlige bygning.

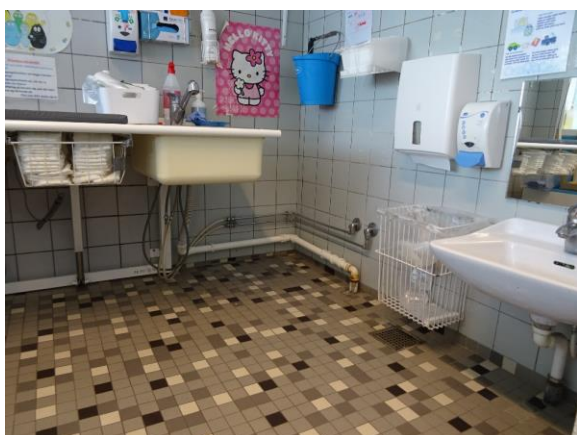
Toilet sydbygning

Nogle toiletter i nord- og midterbygning er renoveret og har nye fliser på gulv og vægge. Andre toiletter i bl.a. den sydligste bygning har de oprindelige mosaikstifter på gulve og fliser på væggene. Det bemærkes at fliseklæberen herfra kan indeholde asbest.

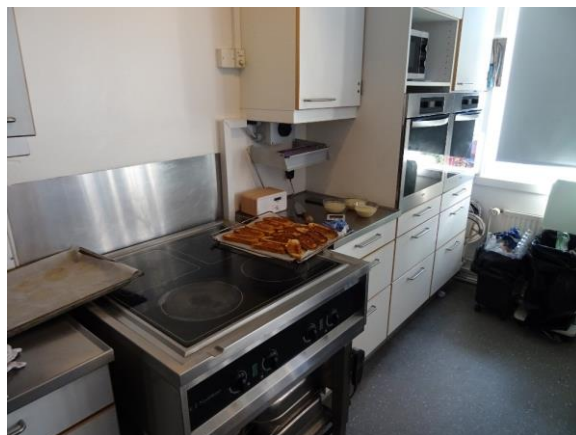
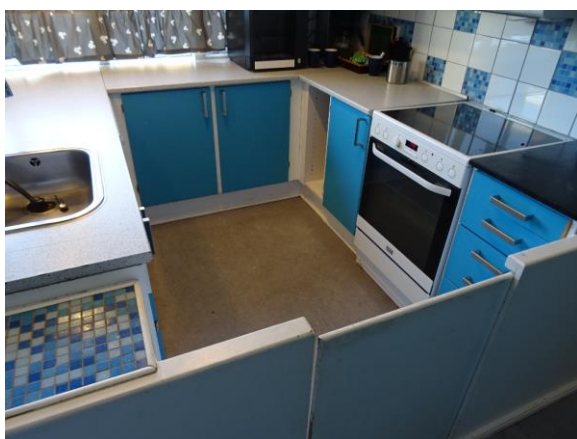
Anretterkøkken sydlig bygning

Sydlig bygning: Anretter køkken fremstår som om det ikke er i brug. Der er skuffer og møbler med afslag af laminat og blottet spånplade, revne mellem bordplader. Del af afstillerplads er med mosaikstifter.

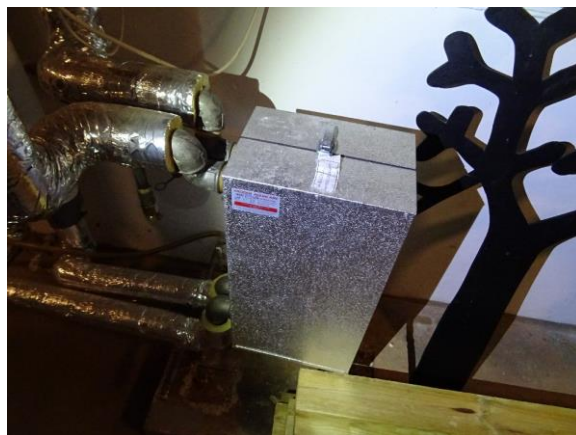
Veksler nord

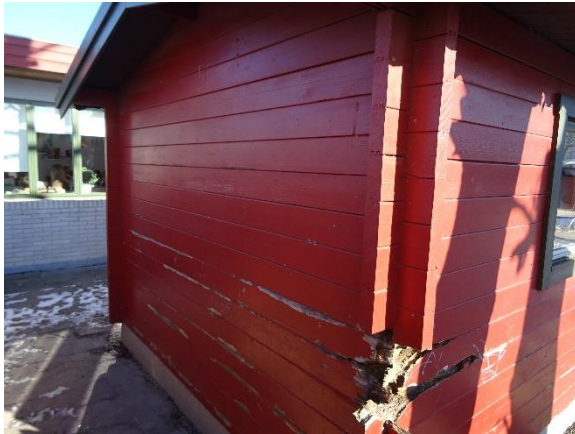
Træværk med råd, bjælkehytte

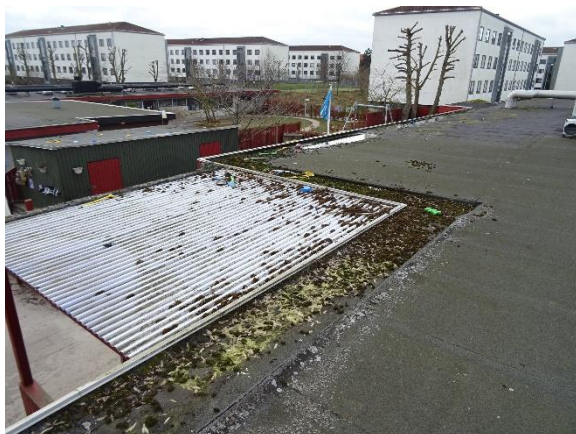
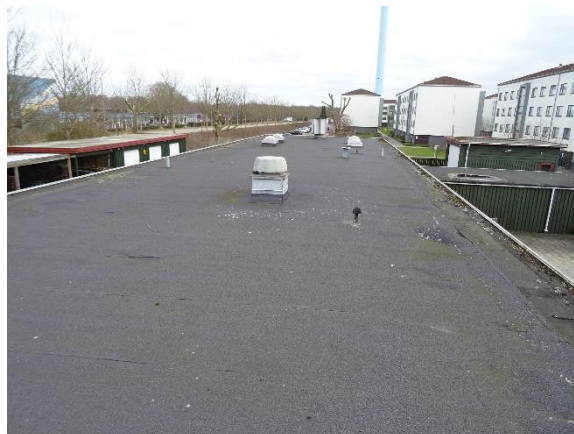
Fladt tag build-up tag er isoleret med 100 mm, men efterisoleret med 50-100 mm med fald.

Pga. vand i isoleringen er isoleringsværdien usikker og hele taget er anbefalet undersøgt før endelig stillingtagen til løsning.

Der er etableret faldopbygning med isolering ovenpå det oprindelige flade tag.

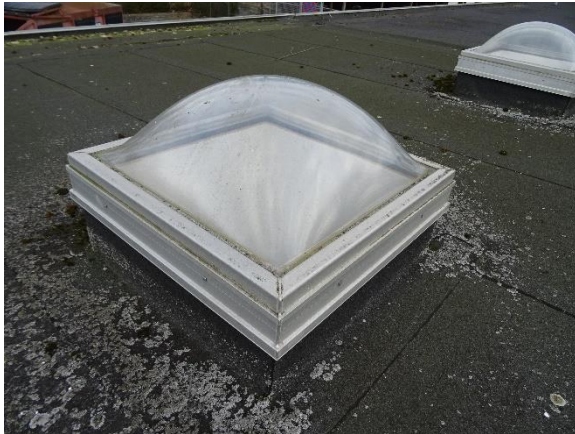
Ovenlys med forsats

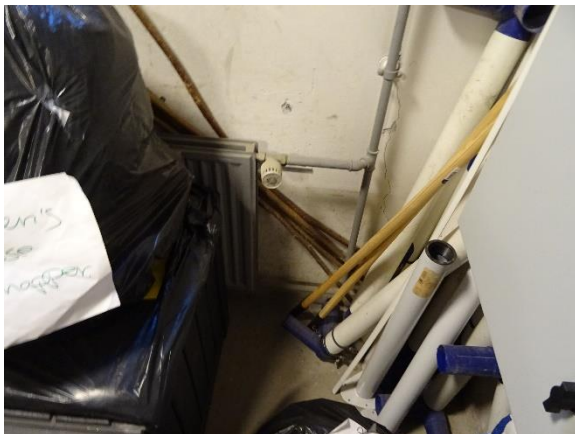
Der er kun kælder under en del på 50-60 m<sup>2</sup> under hver bygning. Der er radiatorer i kælder som derfor regnes opvarmede i modsætning til energimærke.

Radiator i kælderdepot

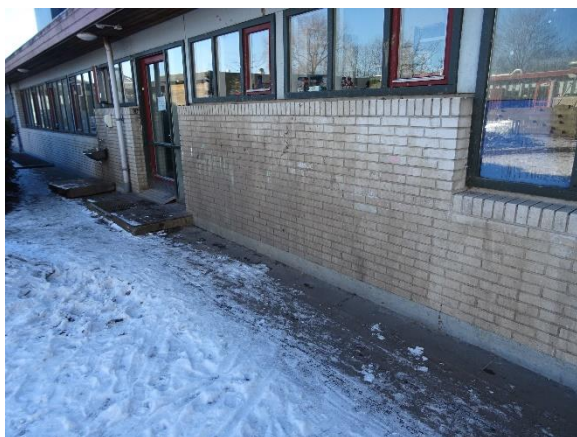
Hule ydermure er isoleret med 50 mm mineraluld ved opførelsen. Lette brystninger og ydervægge fra opførelsen er isoleret med 75 mm. Lette ydervægge omkring liggehal er isoleret iht. BR95 med 175 mm mineraluld.

Hule ydervægge

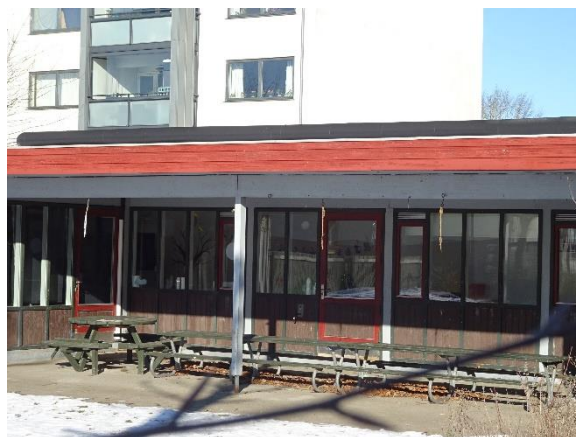
Lette brystninger

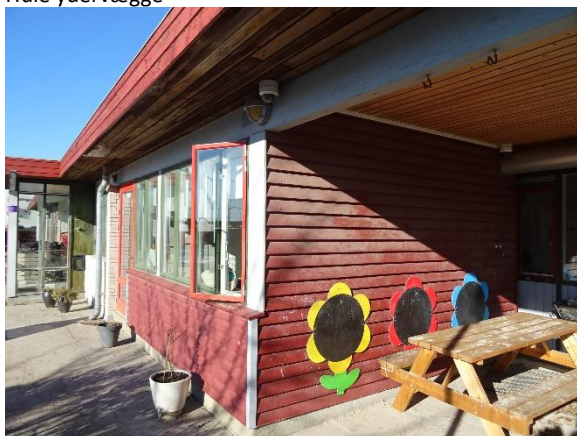
Lette ydervægge

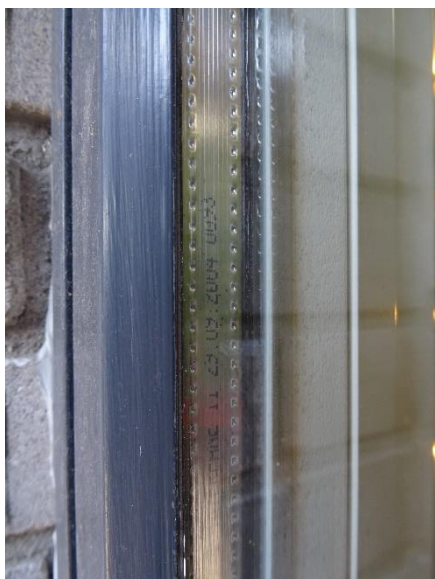
Energiruder fra 2004

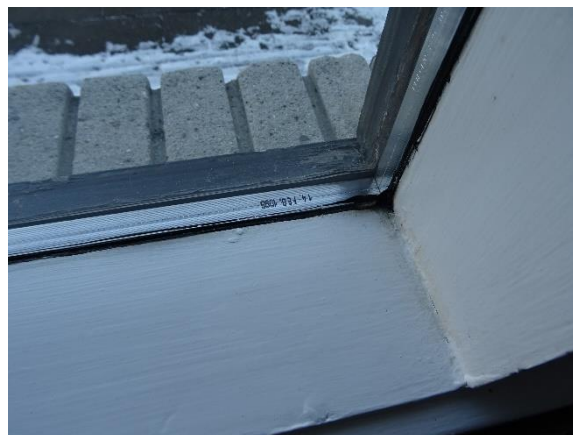
Termorude fra 1995

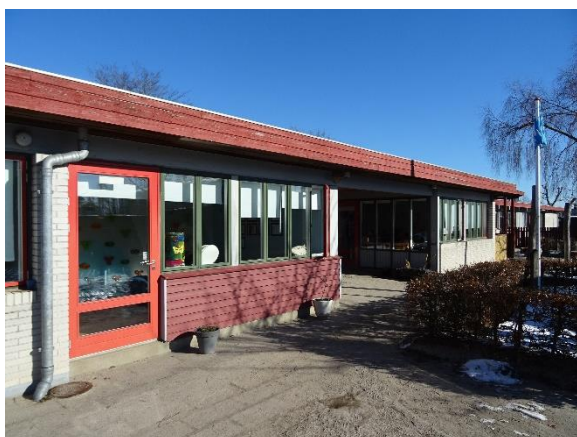
Dør med energirude

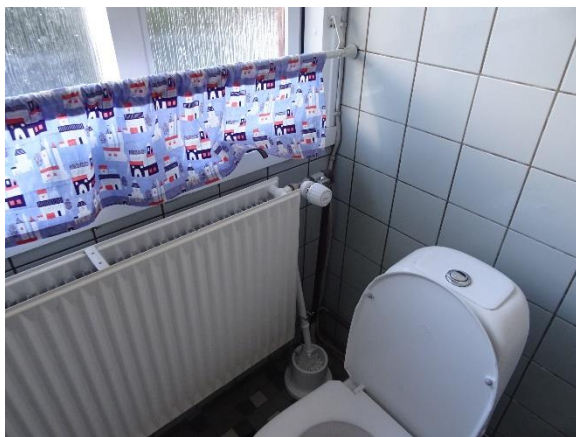
Voksen toilet med to skyl

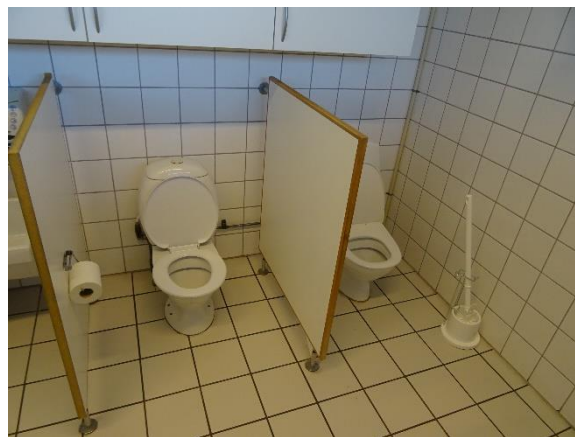
Toiletter er generelt skiftet med tiden. Børnetoiletter er typisk med kun et skyl pga. lille cisterne. Vandarmaturer er et-grebs, der er ikke registreret berøringsfrie armaturer.

Børnetoiletter ned et skyl

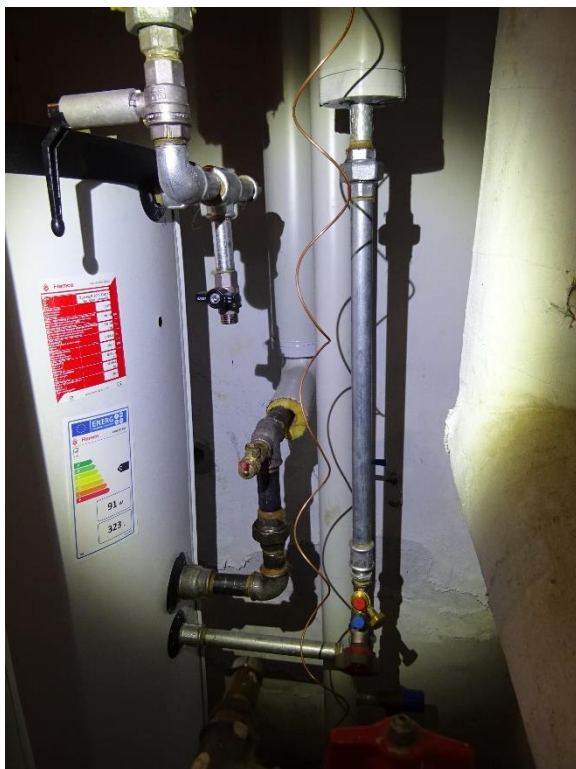
Dele af brugsvandsrør i kældre er ikke isoleret efter reparationer.

Brugsvandsrør isoleret

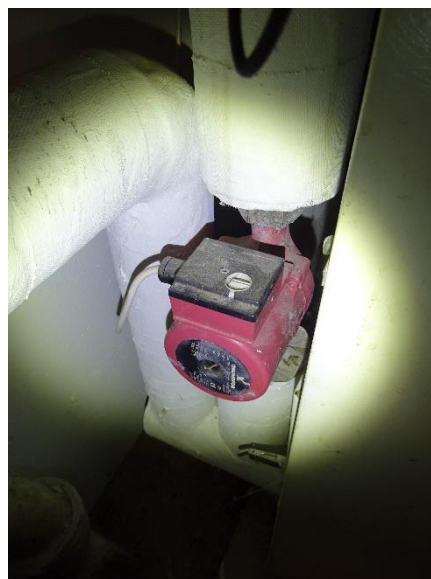
Ladekredspumpe er ældre trinstyret pumpe på 70 W nominel effekt indstillet på trin 1, 30 W.

Ladekredspumpe

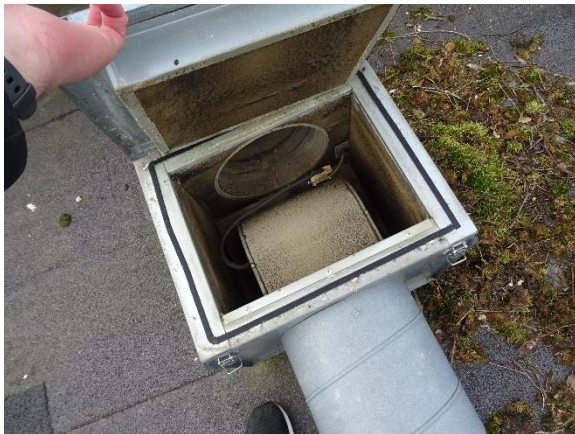
Ældre boksventilator

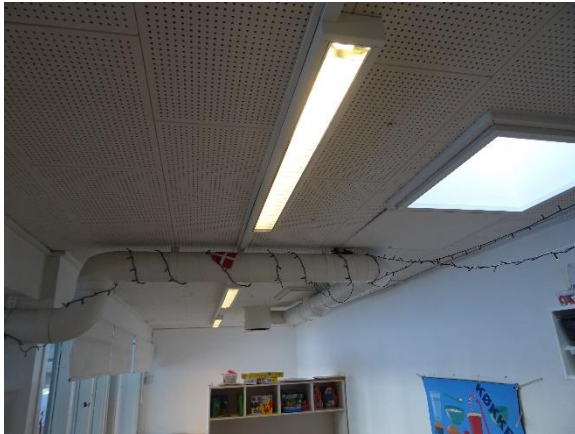
Lyskilder er over det meste 28W T5 lysstofrør med manuel styring af lyset.

Standard lysarmatur

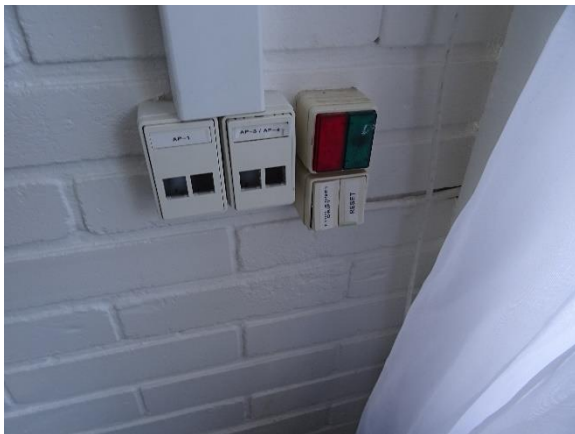
Tilsyneladende døde knapper til styring af ventilation
