## Tilstandsvurdering og energiscreening

Uglebo  
Strandesplanaden 99, 2605 Brøndby

29. januar 2025

Udarbejdet af: Christian Rasmussen, Christian Lundstrøm  
Kontrolleret af: Anders Rathje Kjær Lorentzen  
Dato: 28.01.2025, 31.07.2025  
Version: 1  
Projekt nr.: 1024991, Tilstandsvurdering og energiscreening  
Kommunale ejendomme i Brøndby kommune

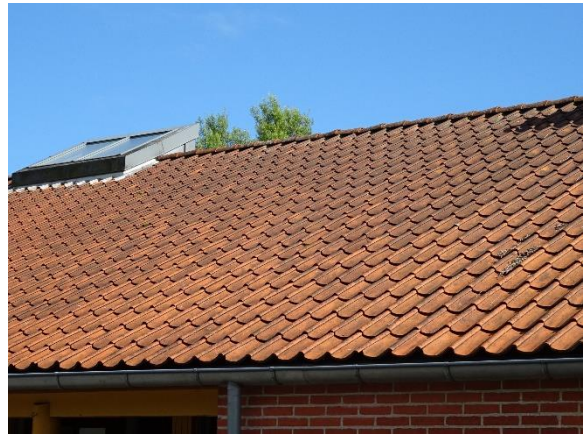
Tagflade mod nord

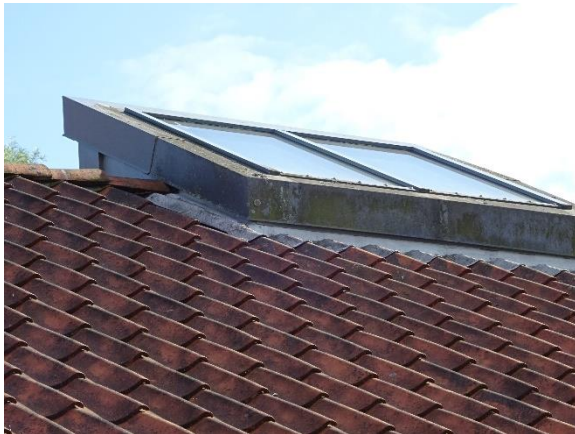
Rytterlys

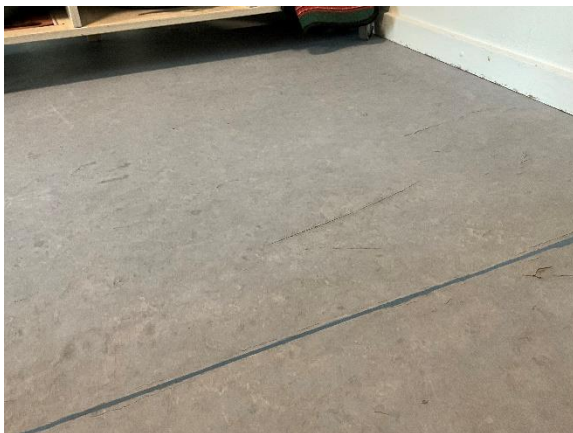
Svejsning udskiftet i forkert farve

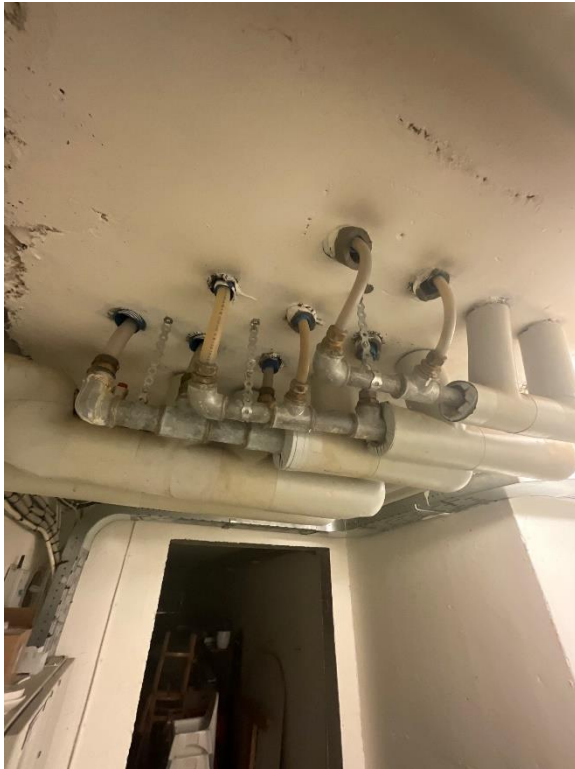
Brugsvandsfordeling

Der er udblomstring af korrosionsprodukter omkring tilslutning til fordelerrør. Dette er kritisk da røret pludselig kan slippe såfremt en støttebøsning mister tilstrækkeligt styrke. Beholder fremstår ny uden bemærkninger, men er skiftet efter ca. 20 års levetid. Pumpe for varmt vand er skiftet i 2022 og har forventet 10-15 års restlevetid.

| Aktivitet på bygningsdel | Ved.type | Prioritet | Int.val, år | Første år | Omkostning |
|---|---|---|---|---|---|
| Fordelerrør og tilslutninger af pex rør med tegn på korrosion skiftes til nyt og opdateret løsning mht. korrosionsbestandighed f.eks. rødgods. | Opret. | Middel | Engangs | 2027 | 25.000 |

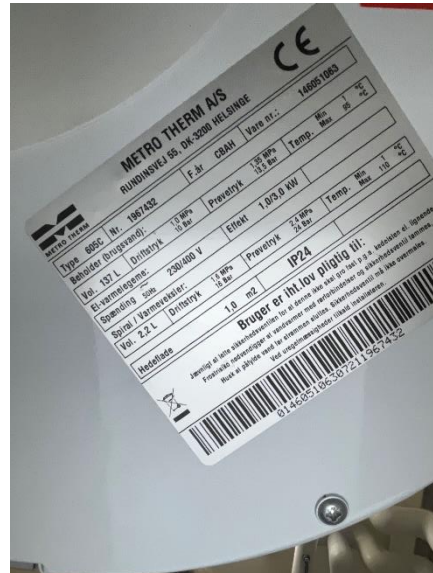
VVB Fabrikant år 21 uge 07

Vandinstallationer i galvaniseret stål oplever typisk tæring. På de blottagte dele af rørene er ikke set tegn på tæring. Så længe der ikke er tegn på tæring kan den forventede restlevetid sættes til 10-20 år.

| Aktivitet på bygningsdel | Ved.type | Prioritet | Int.val, år | Første år | Omkostning |
|---|---|---|---|---|---|
| Udskiftning af varmtvandsbeholder fra 2021. Erstatte af ny tilsvarende forventet leve tide. 15- 20 år | Opret. | Normal | 15 | 2036 | 14.000 |

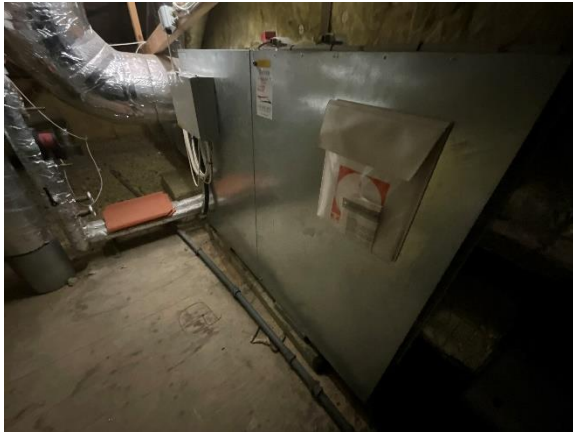
Ventilationsaggregat

Anlægget er i fungerende stand, men med komponenter der er omkring den forventede levetid. Bl.a. ventilatorer og styring (se afsnit 4.18 vedr. CTS). Både ud fra alder og energiforbrug bør ventilatorer planlægges udskiftet.

Efter mere end 20 års drift tyder anlæggets luftmængder på en tiltrængt kanalrensning.

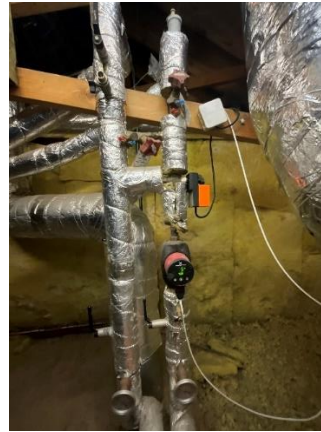
Blandesløjfe

Rørisolering ved varmerør på loft kunne være udført bedre.

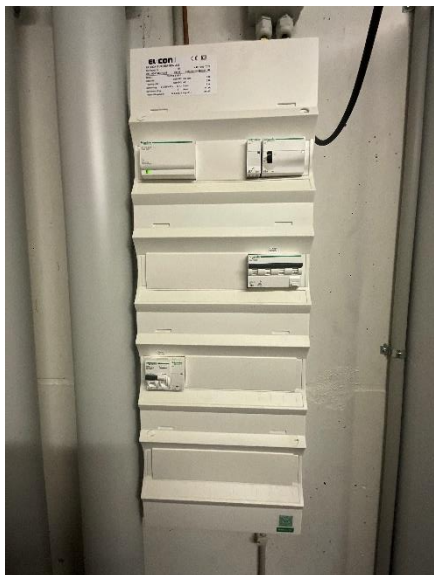
Utilstrækkeligt opmærket tavle

| Aktivitet på bygningsdel | Ved.type | Prioritet | Int.val, år | Første år | Omkostning |
|---|---|---|---|---|---|
| Eltavle med mangelfuld opmærkning, opmærkning og dokumentation udbedres | Opret. | Middel | Engangs | 2026 | 16.000 |

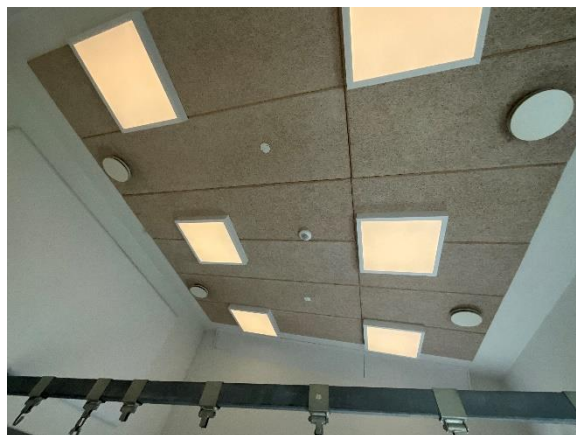
LED paneler i grupperum

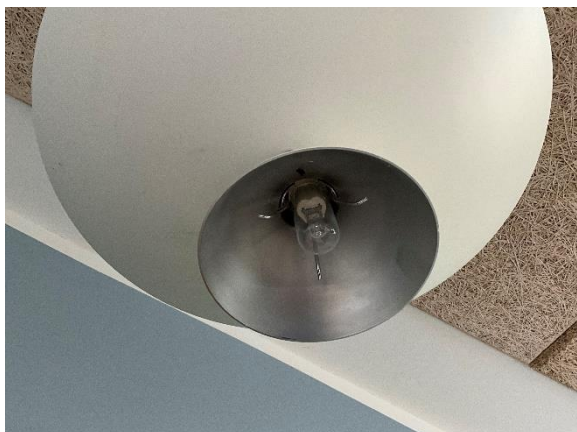
Up/downlight pendler med halogenpærer

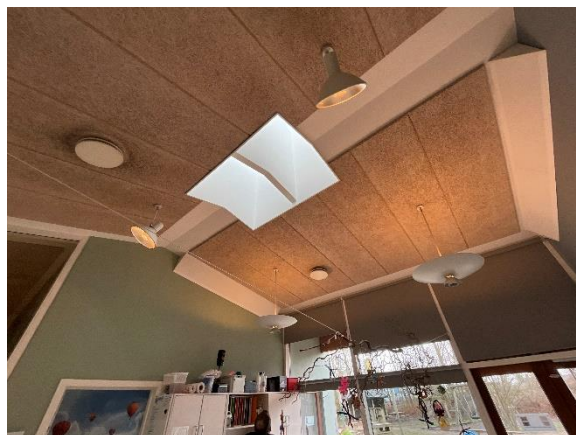
Pendler, uplight
