## Tilstandsvurdering og energiscreening

Påfuglen B  
Dyringparken 9, 2605 Brøndby

20. marts 2025

Udarbejdet af: Martin Fester  
Kontrolleret af: Christian Lundstrøm  
Dato: 26.03.2025  
Version: 1  
Projekt nr.: 1024991, Tilstandsvurdering og energiscreening  
Kommunale ejendomme i Brøndby kommune

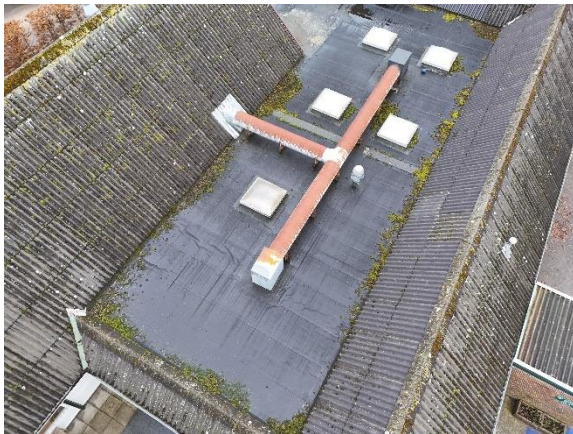
Flade tagflader

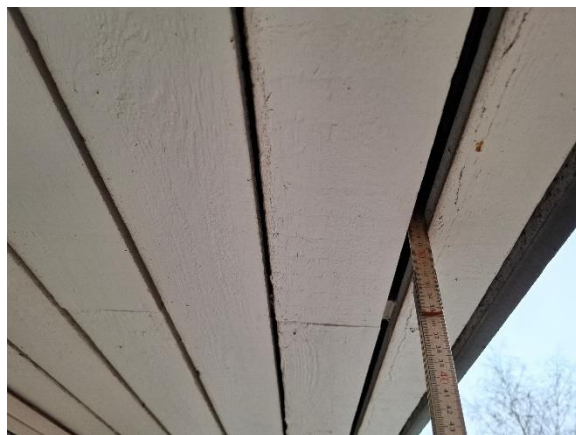
Udhængsbrædder uden fuglenet.

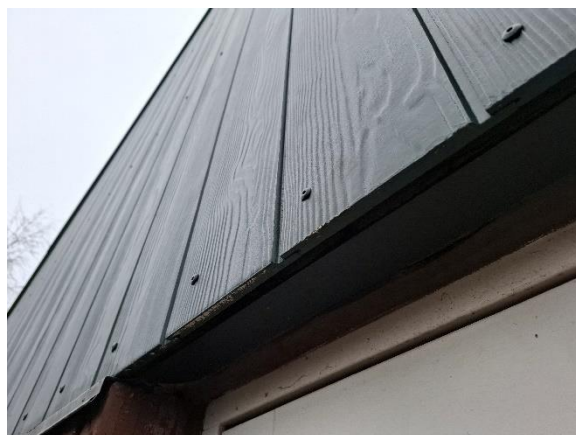
Ny gavlbeklædning

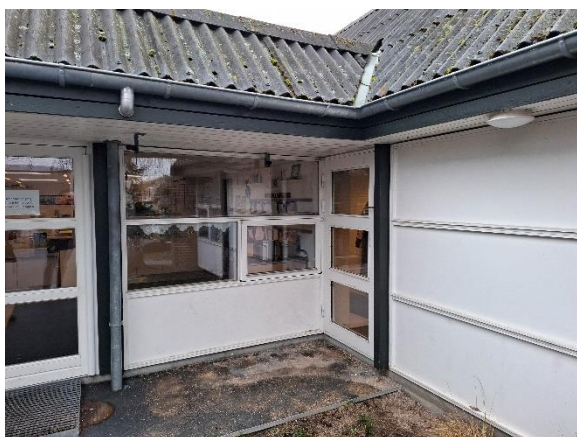
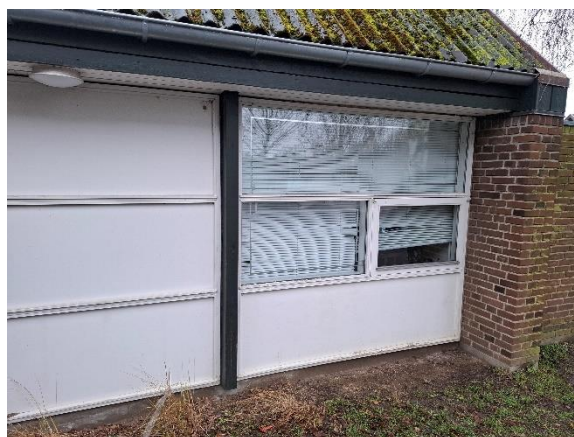
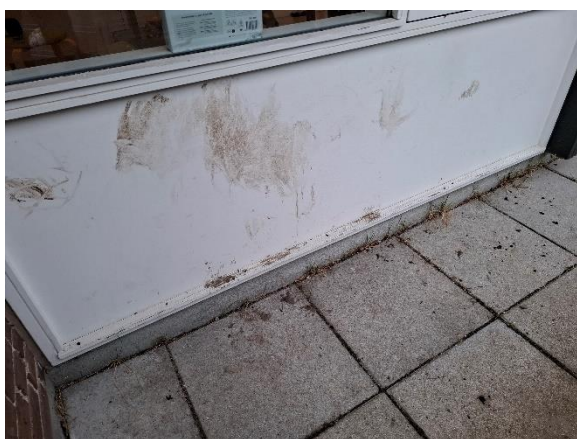
Lette facadepartier

Lette facadepartier fremstår med slidte overflader men uden rådskader. Fuger omkring partierne har mistet fleksibilitet og har sluppet vedhæftning.

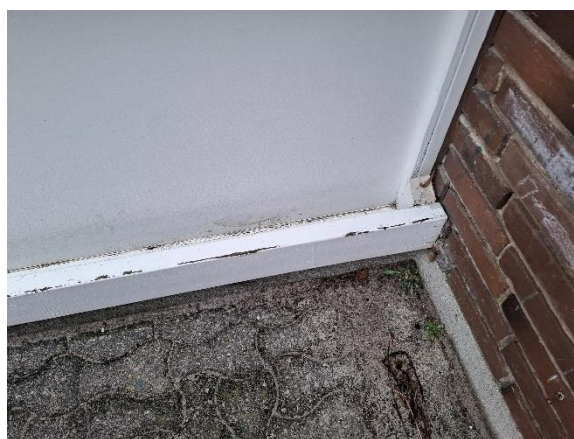
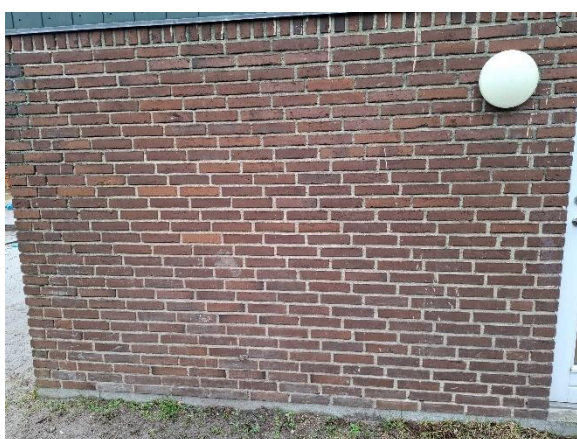
Murede facader

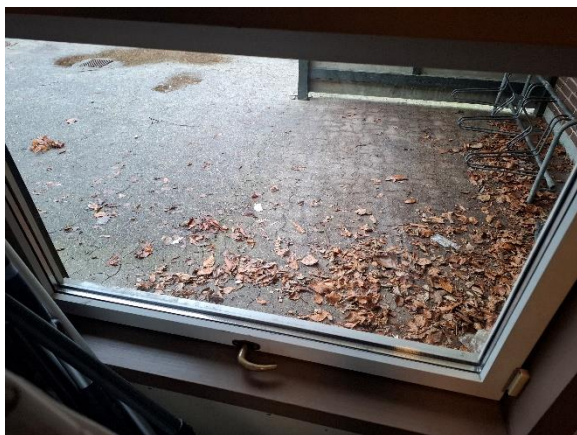
Oplukkeligt parti

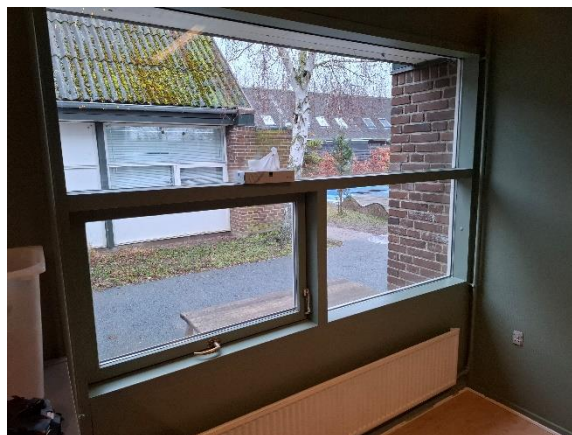
Let facadeparti

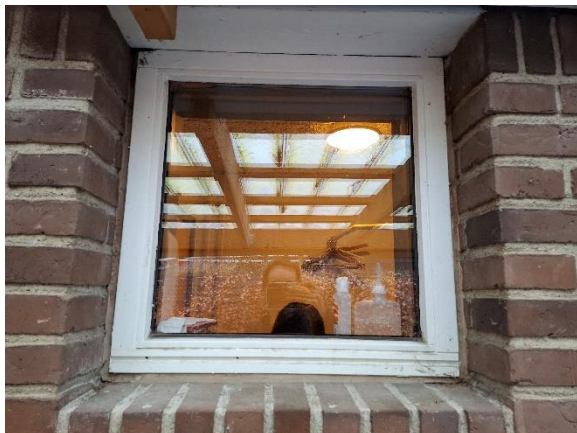
Fast parti i toiletrum

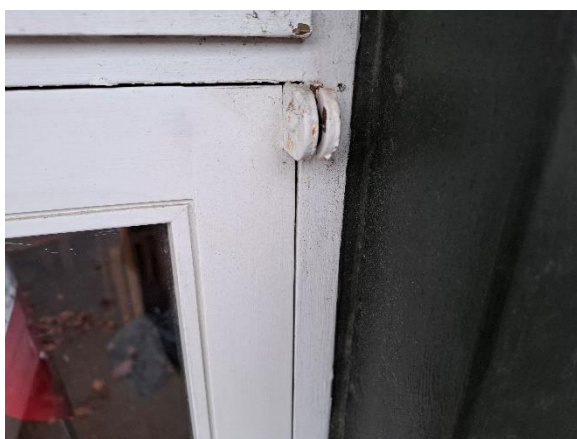
Oplukkeligt parti

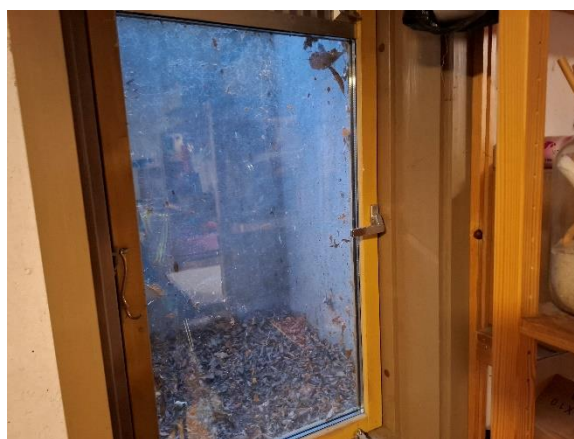
Kældervindue

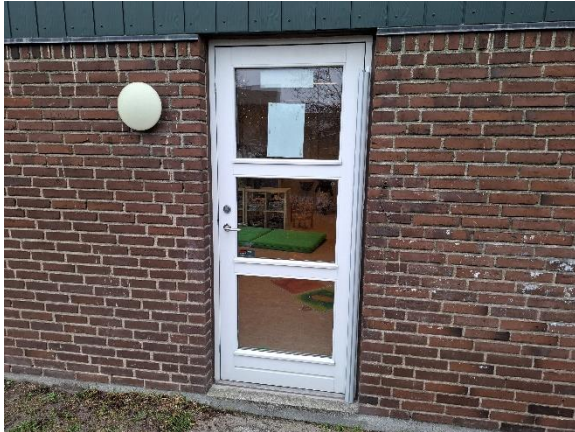
Udvendig dør i gavl mod syd

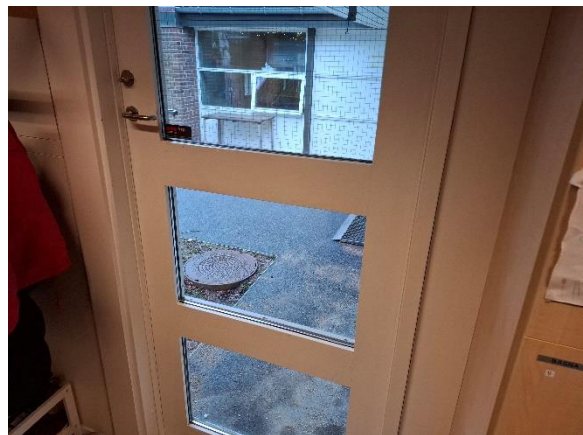
Oprindelig udvendig dør

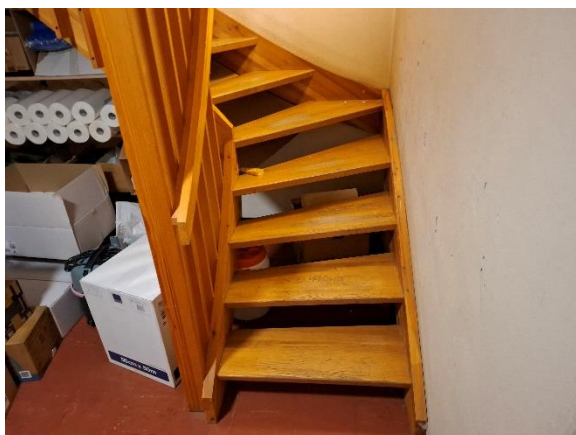
Trappe til kælder

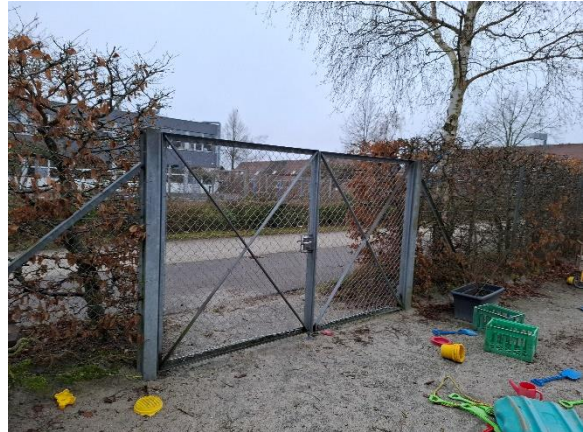
Større låge for adgang direkte til legeplads mod vest.

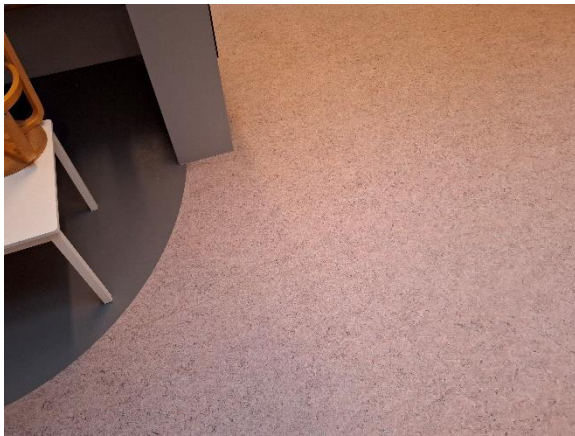
Nyere linoleumsgulv i fællesareal

Gulve fremstår generelt meget slidt i overflader og næsten alle gulve fremstår med mangelfulde svejsninger. Enkelte rum er gulve skiftet.

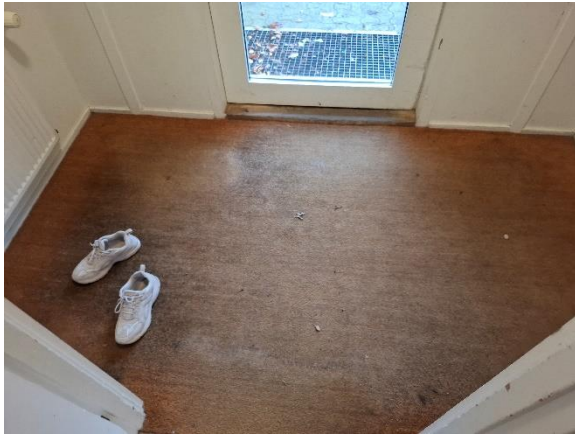
Nedslidt kokosmåtte i vindfang mod nord

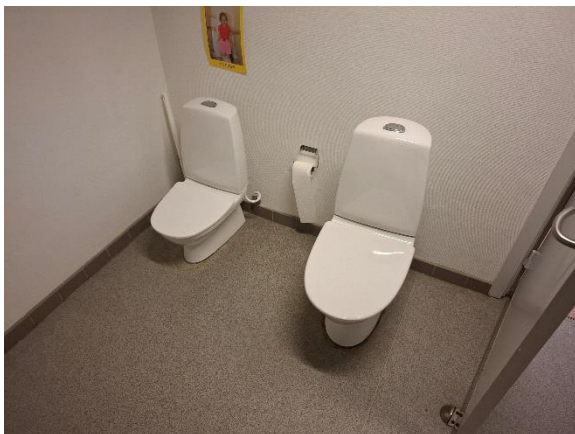
Toilet rum for børnene

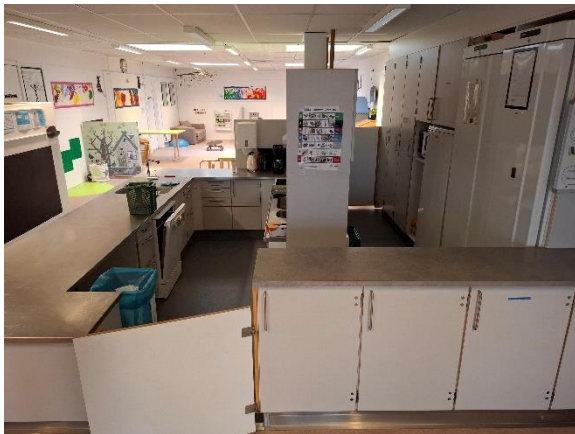
Anretterkøkken fra Kolon

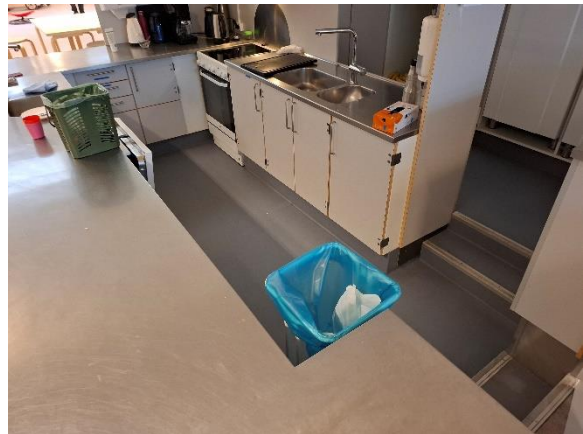
Anretterkøkken

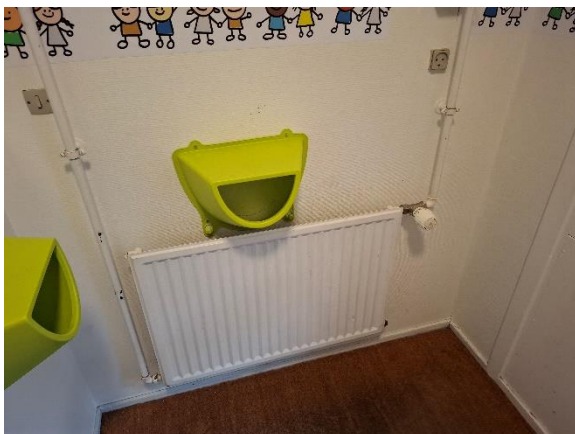
Radiatorer stueetage

Anlægget fremstår som nyt uden mangler. Radiatorer fremstår funktionsdygtige uden mangler, men skal forventes udskiftet sidst i budgetperioden også for at opnå bedre virkningsgrad da ældre etlags radiatorer og uden konvektorribber kan have problemer med at opvarme tilstrækkeligt.

Der afsættes et beløb til løbende udskiftning af pumper, ventiler og automatik, varme unit, rørsystem og radiatorer.

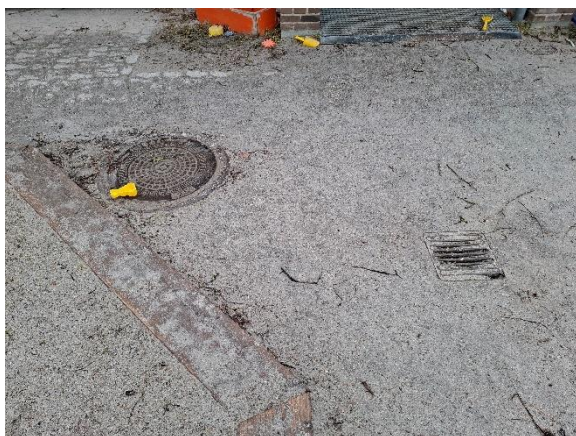
Brønde ved legeplads

Brønde mangler generelt oprensning. Der er ikke foretaget tilstandsvurdering af kloaksystemet eller foreligger tv-inspektionsrapport. Kloakledninger nærmer sig forventet levetid på 50 år og behov for nøjere tilstandsvurdering.

Det anbefales at der foretages TV-inspektion til kortlægning af installationens tilstand inkl. spuling af kloakrør.

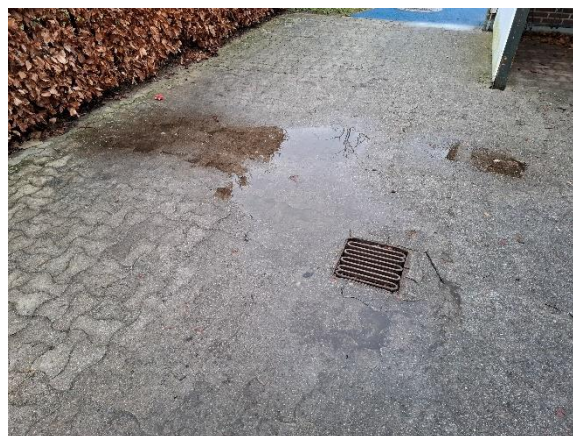
Brønd mod nord

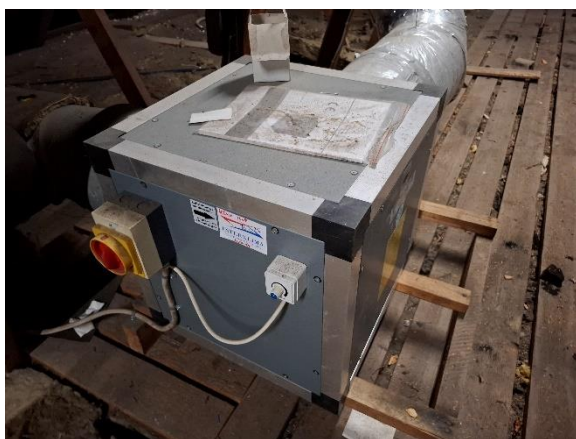
Anlæg 1 - Systemair

Der har været udført service af Interklima på begge anlæg i 2024. Anlæggene fremstår i god stand. Ventilationskanaler på loft fremstår med isoleringsforhold i varierende stand. Kanaler i det fri over tag er med en del overfladerust.

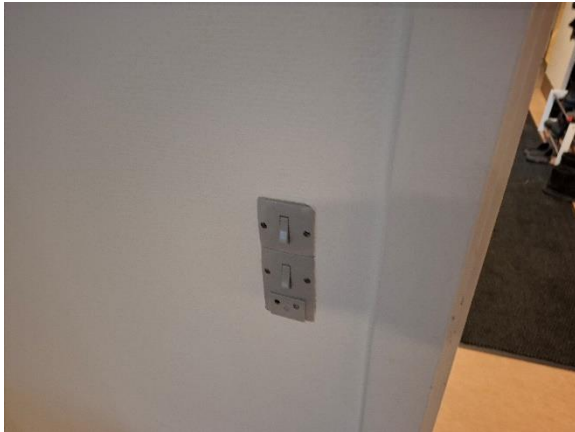
Ældre materialer

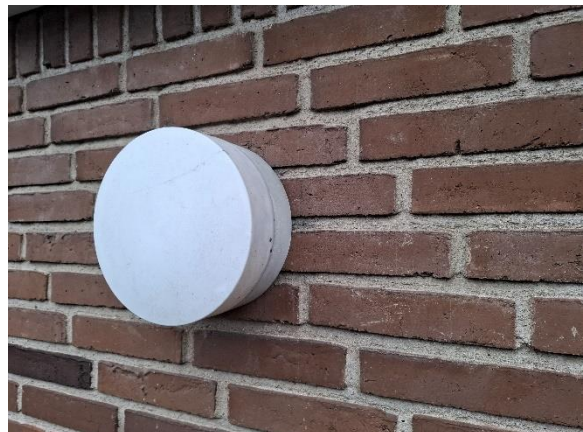
Udelys

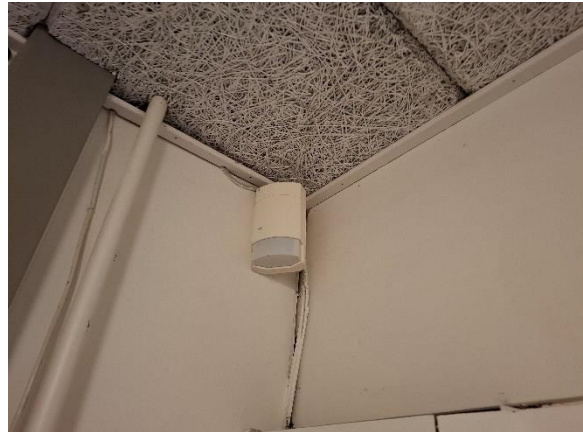
Føler, indbrudsalarm

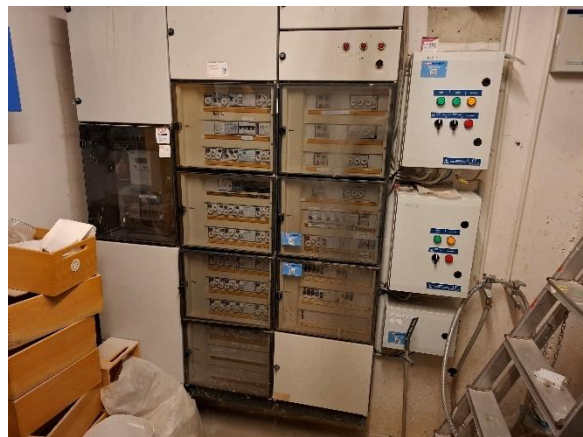
Pumpestyring th.

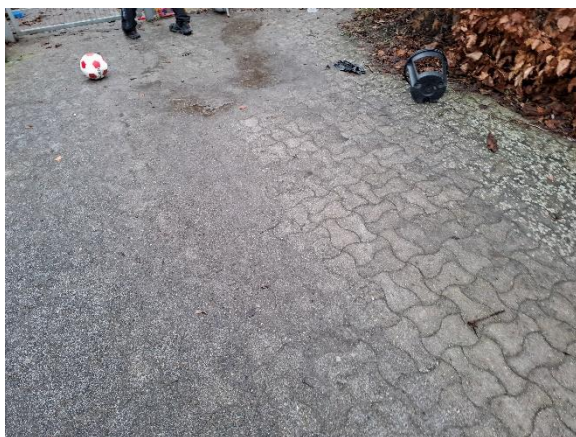
Belægninger legeplads

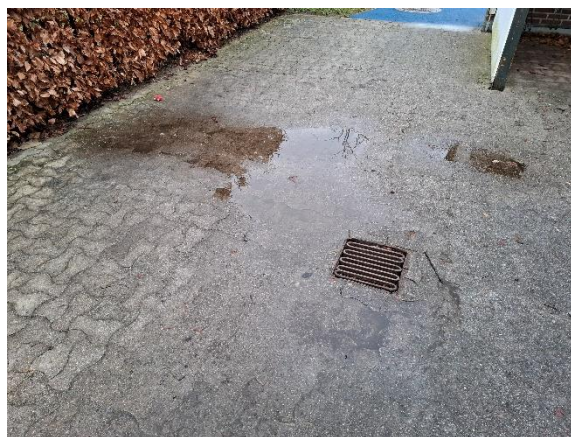
Mindre lunger mod nord

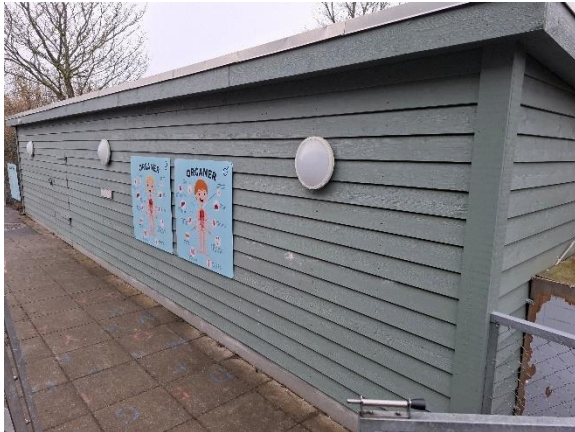
Stort skur mod syd

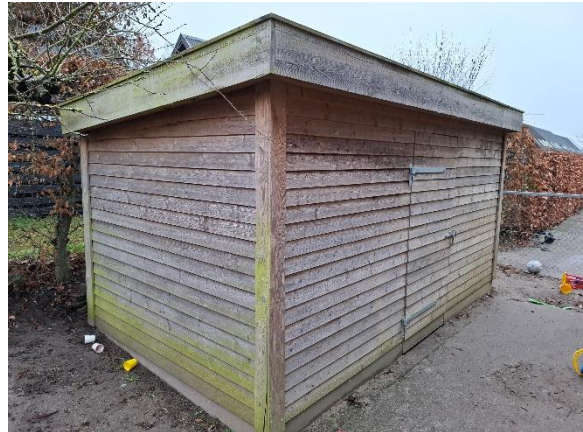
Minder skur mod nord

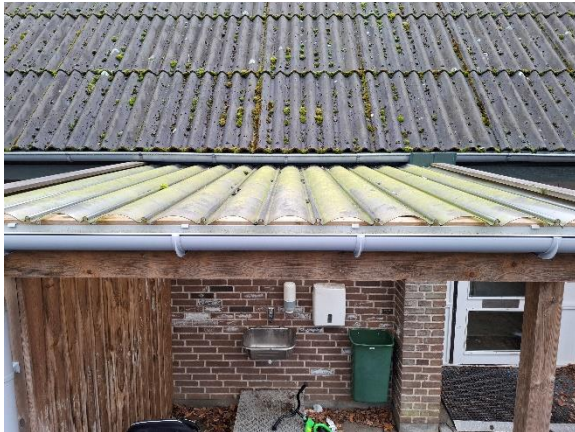
Overdækning mod nord med "coronavask"

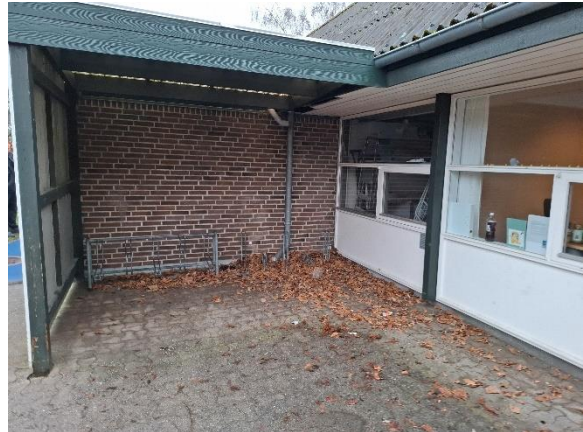
Overdækning mod nord med cykelparkering

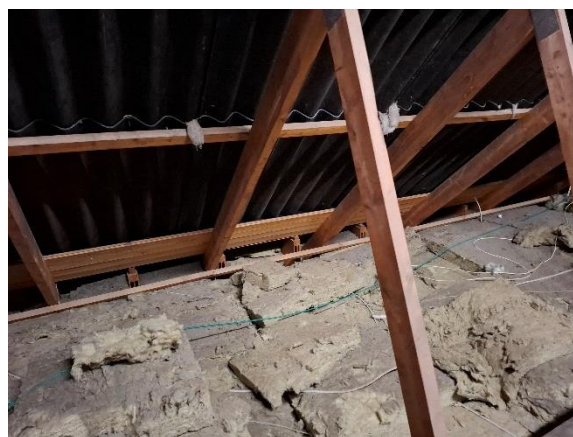
Mod uudnyttet tagrum, 300 mm mellem spær

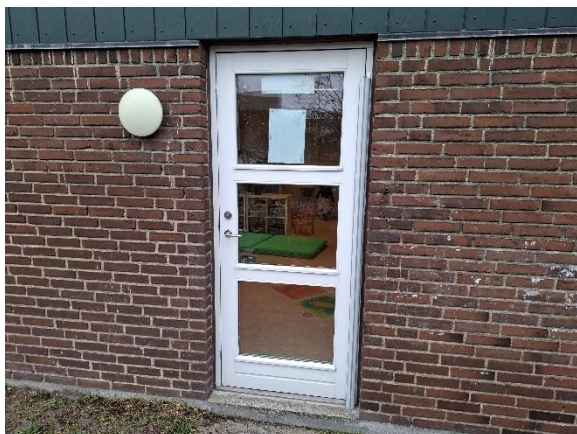
Døre er oprindelige trædøre med 2-lags termoruder fra 1979-80.

Oprindelige døre

| Forslag | Forsyn. | Invest. kr. | Besp. kr./år | TBT år |
|---|---|---|---|---|
| Døre skiftes til nye med 3-lags energiruder, 8 stk. | Fjv | 152.000 | 1.178 | 129 |

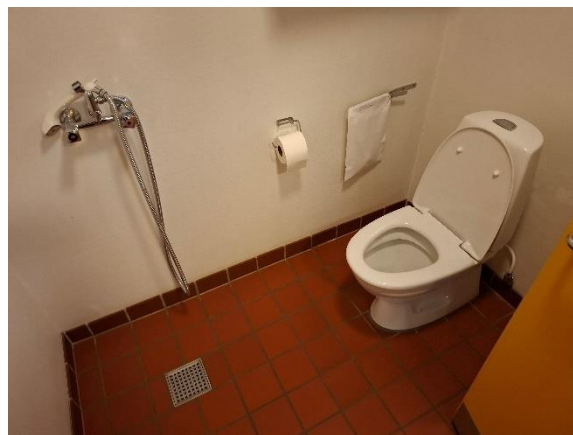
Oprindelig bruser med nyere toilet

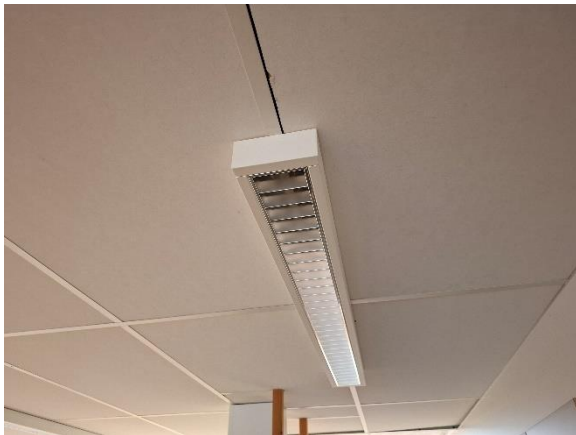
Belysning på stuer er overvejende lysstofrørsarmaturer med lysstofrør. Der er installeret PIR i de fleste lokaler.

Lysstofrørsarmatur

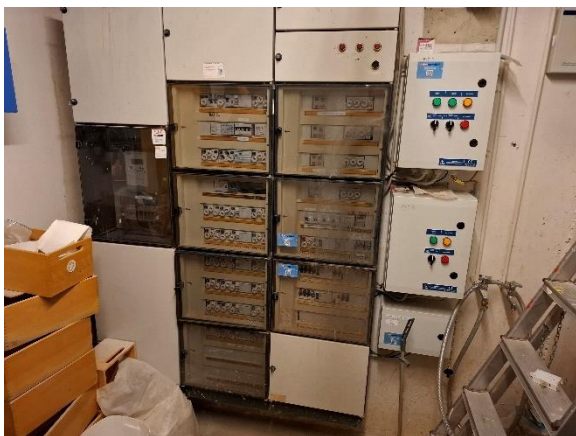
I kælder er placeret en ældre pumpestyring til alarmering af for høj vandstand med tilknyttede GSM-modul.

Pumpestyring th.
