## Overslag renovering

| Langbjergskolen | | | | | | |

# Langbjergskolen

## Fotobilag til budget af 12.04.2024

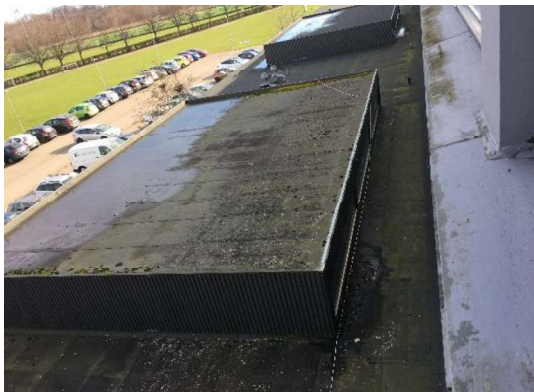
Tag

Forskellige fald på tagflader indikerer sektionvis renovering.

- Rydning af alle tagflader.
- Opbygning af ny tagkonstruktion med fald, tidssvarende isolering og udluftning af tagkonstruktionen.

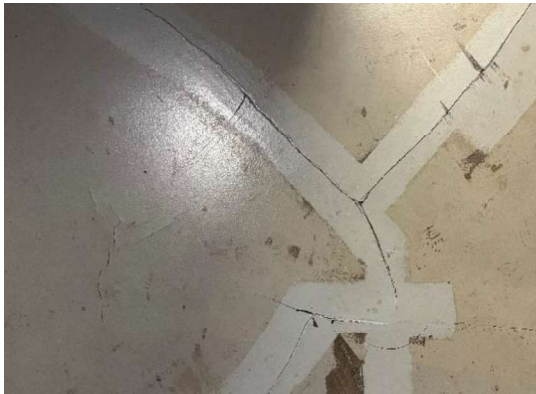
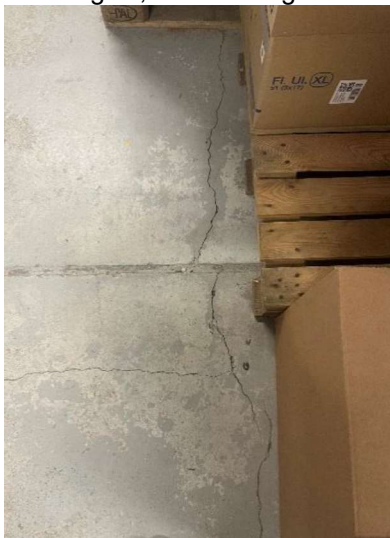
Kældergulv, betonslidlag

Generelt mange revner i både råbeton og betonslidlag.

Årsag til revner i kældergulv er ukendt. Svindrevner eller måske slagger. Af eksisterende tegningsmateriale fremgår det at det kapillarbrydende lag er 20 cm singels, men det vurderes, at der kan være anvendt slagger.

Årsagen til revner i kældergulv bør undersøges nærmere.

- Lille udgave: Afrensning og udlægning af klinker på alle gulve (der vil med tiden opstå en del revner igen)
- Mellem udgave: Afrensning og udførelse af nyt pudslag med skillelag til terrændæk, inkl. malerbehandling.
- Stor udgave: Nyt terrændæk inkl. isolering.

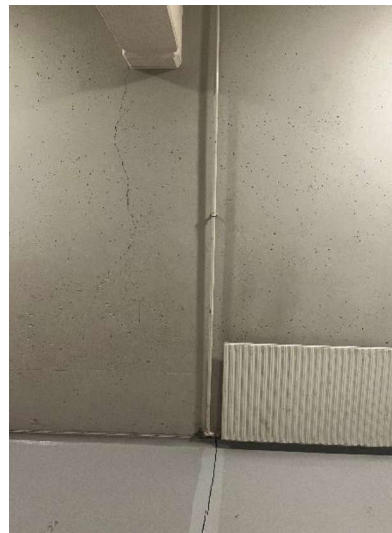
Kældervæg

Der er fundet flere svindrevner i kældervægge. Revnerne ses generelt ved bjælkevederlag. Konstruktionsmæssigt vurderes revnerne ikke at have betydning.

Konstruktionsmæssigt er ingen tiltag nødvendige.

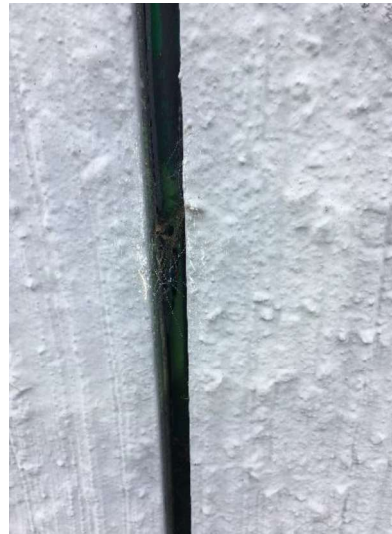
Facade sandwichelement, fugebånd i elementsamlinger

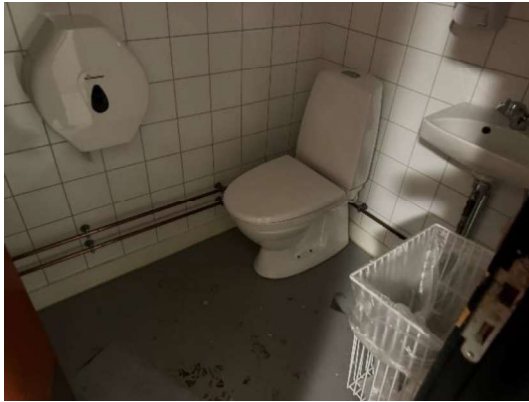
Toiletter, er generelt utidssvarende med synlige installationer og fremstår slidte.

De bør alle renoveres

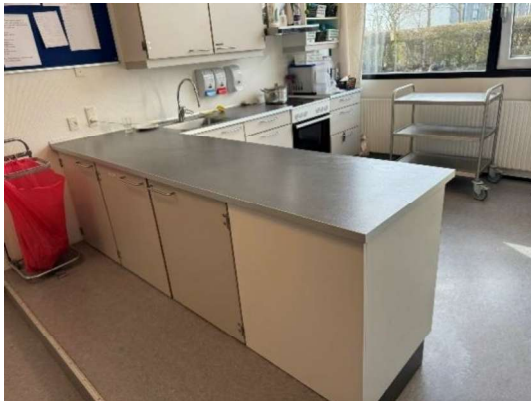
Køkken i børnehave fremstår meget slidt

Køkken bør renoveres.

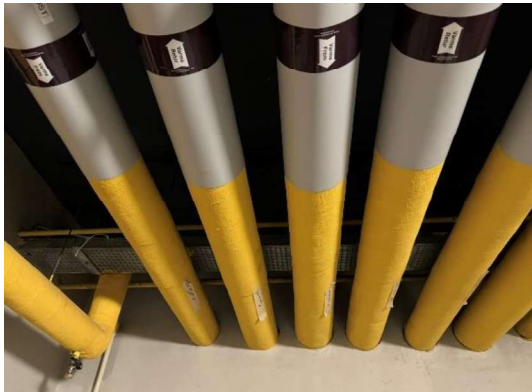
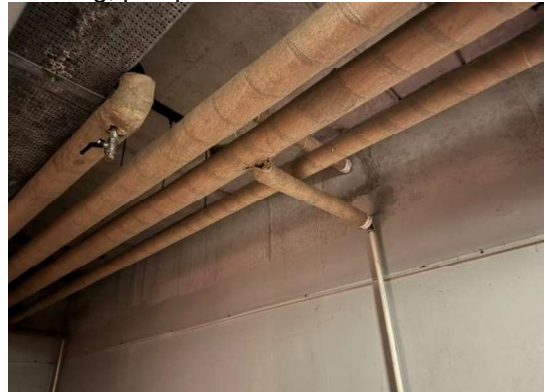
Nyere rørføring i varmecentral er tilsluttet  
eksisterende rørføring.

En del af rørføringen fremstår som værende  
den oprindelige fra bygningens opførelse  
formentligt indeholdende asbest. (Kiselgur)

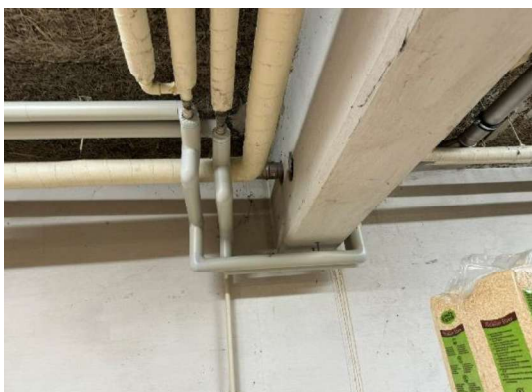
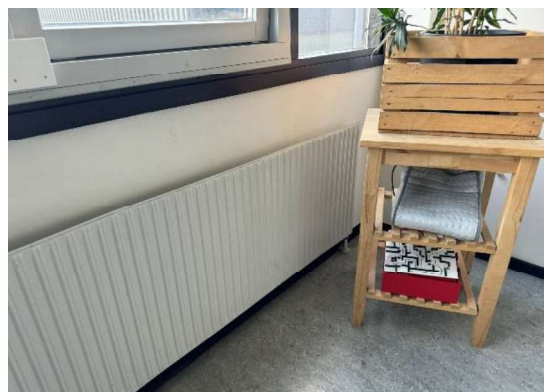
Rørføringen fremstår generelt med partielle  
udskiftninger og nye afgreninger.

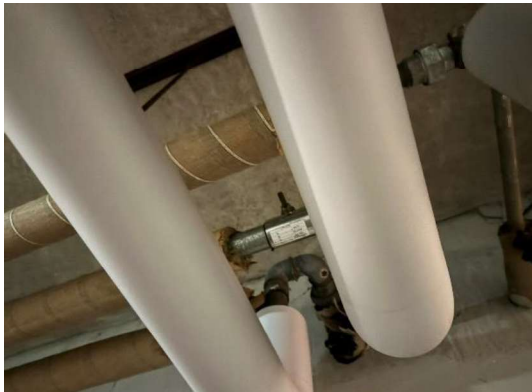
Vandledning (antaget) med reparationsklemme Vandledninger med afgrening i PEX

Det øger risikoen for korrosion med blanding af materialer. Der registreret begyndende tæring flere steder. En vandledning med reparationsklemme.

Afsætningsbeløb til omlægning/tilpasning af installationen til fremtidige behov.

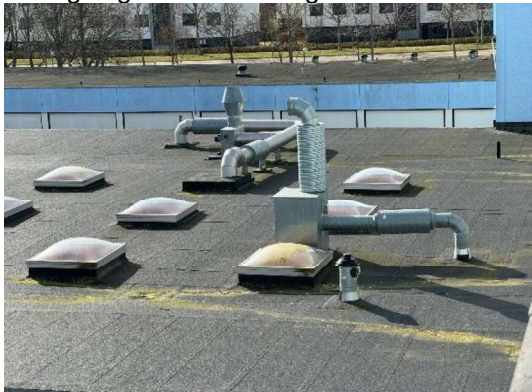
Udsugningssystem i køkkener.

Etablering af nyt ventilationsanlæg med varmegenvinding.

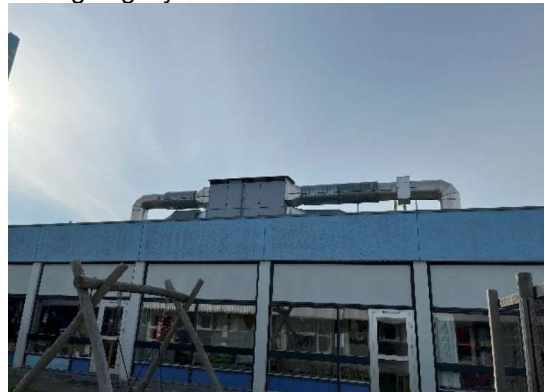
Udsugningsanlæg på tag.

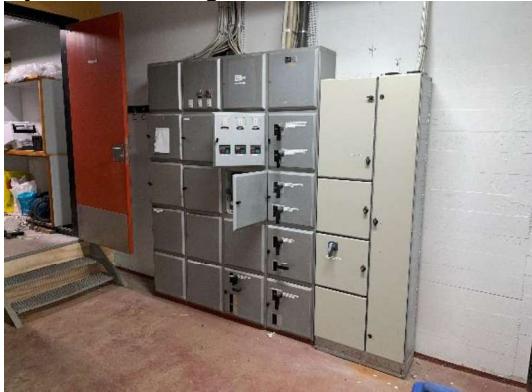
Misligholdt ejendomstavle.

også her startes helt forfra. Det kræver store arbejder at få løftet installationerne op i en god, lovlig og forsvarlig nutidig stand. Undersøgelse af elevatorskakt, for lugt/luft gener. Udskiftning af alle installationer er prissat i budgettet.

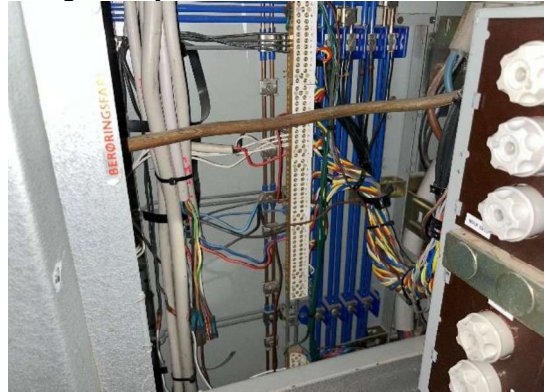
Gammel ejendoms- og fordelingstavle. Med nyere tavle udvidelse.

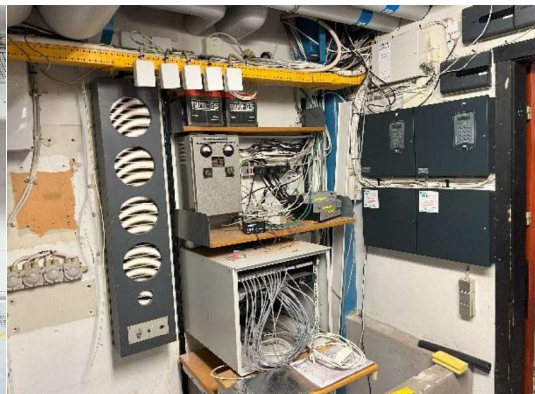
Der er flere forskellige krydsfelter og tekniske installationer på skolen, og de er i meget varierende stand.

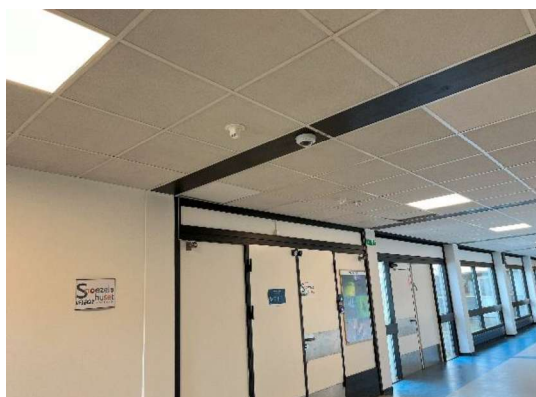
Der er blevet ombygget og renoveret mange gange på lysinstallationer. Og de fremstår i meget varierende stand, med mange forskellige belysningsarmaturer.

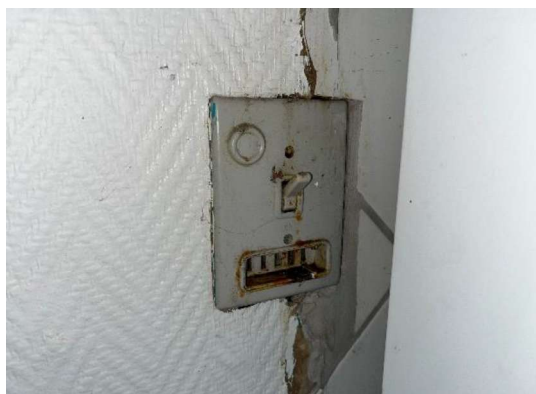
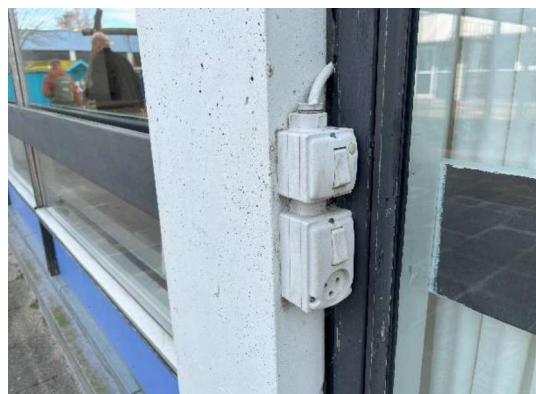
Der anvendes stadig mange oprindelige installationer, her en gammel 400V stikkontakt.

Gammel stænkæt udendørs afbryder og stikkontakt.

- Udskiftning af EI-forsyning
- Udskiftning af EI-tavler
- Udskiftning af Føringsveje
- Udskiftning af EI-installationer
- Udskiftning af Kontaktmateriel
- Udskiftning af Lys-installationer
- Udskiftning af Belysningsarmaturer
- Udskiftning af Svagstrømsinstallationer
- Undersøgelse af elevatorskakt, Elevator og grubbe
- Udskiftning af Udendørsbelysning

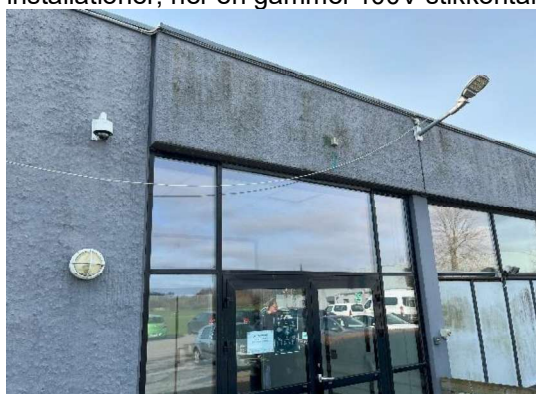
En blanding af nyere og ældre installationer og belysningsarmaturer.

En blanding af nyere og ældre installationer.

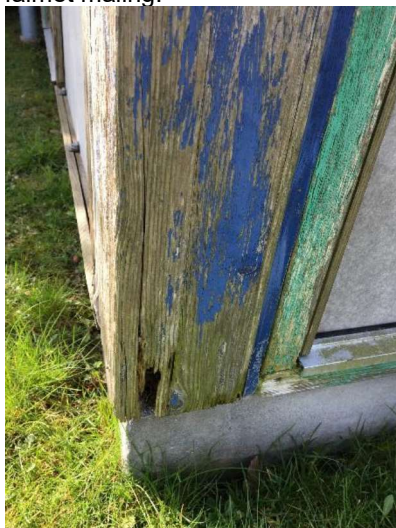
Rådskaide i træstolpe. Maling afslidt

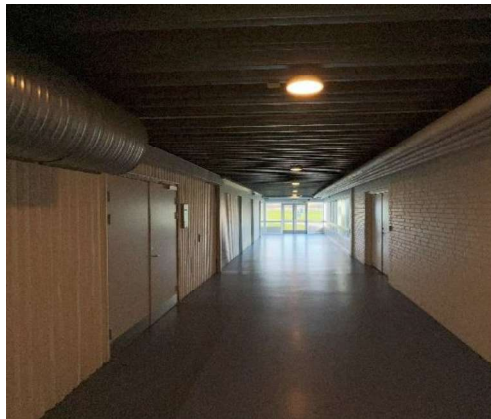
Gulv og lofter i tilbygninger er slidte

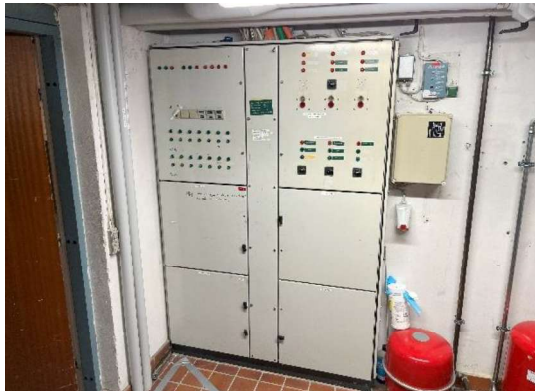
Gammel ejendoms- og fordelingstavle.

for en kortere årrække. Og da der flere steder slet ikke er udført ordentlige føringsveje, bør der også her startes helt forfra. Det kræver store arbejder at få løftet installationerne op i en god, lovlig og forsvarlig nutidig stand. Udskiftning af alle installationer er prissat i budgettet.

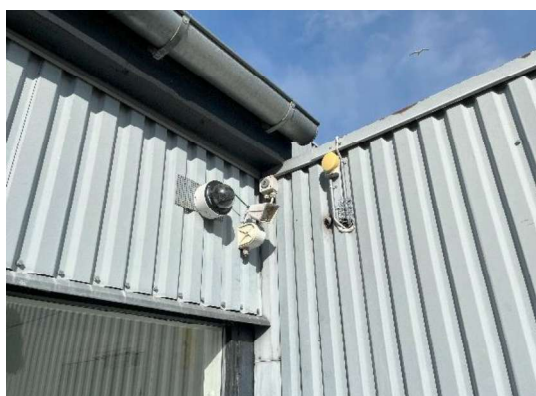
En blanding af nyere og ældre installationer.

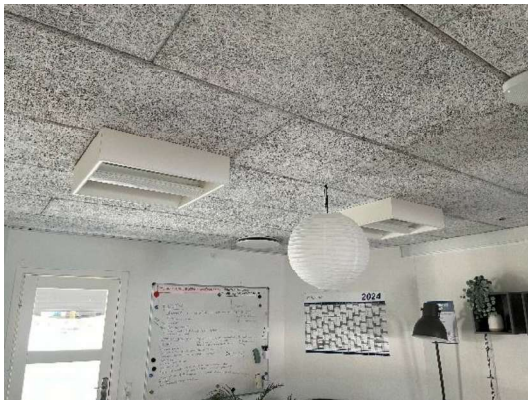
Lofter let slidte.

Alle gulve bør udskiftes. Lofter kan istandsættes/malerbehandles.

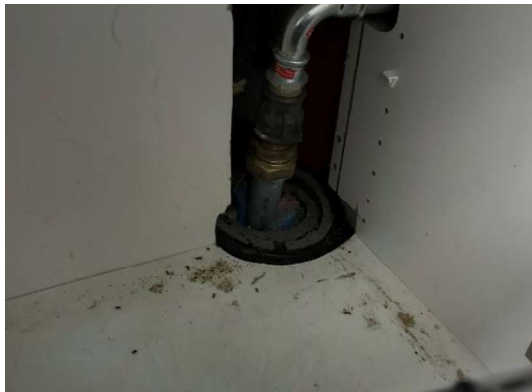
Varmestik frem og retur fra hovedbygning.  
Uisoleret

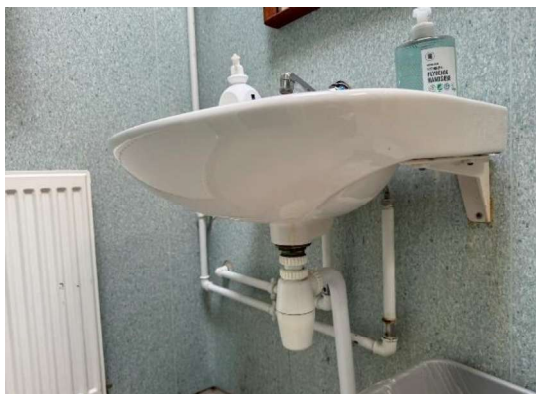
Koblingsledninger til vask i galvaniserede stålør. Vandvarmer til toiletter/bad i galvaniserede stålør.

Vandinstallationer vurderes fra bygningens opførelse. Den er udført i galvaniserede stålør. Der ses endvidere koblingsledninger i kobber til slangevinde og overgange i messing fra vandvarmer. Det øger risikoen for korrosion ved blanding af materialer. Der ses endvidere begyndende tæring/korrosion ved tilslutning til vandvarmer i bruserum og afspærringsventiler under vask.

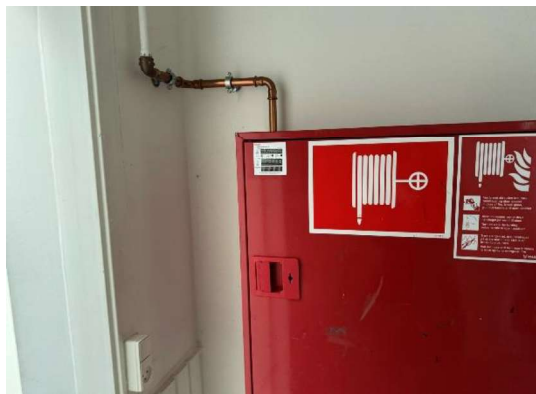
Koblingsledning til slangevinde udført i kobber

Udskiftning af vandinstallationer.

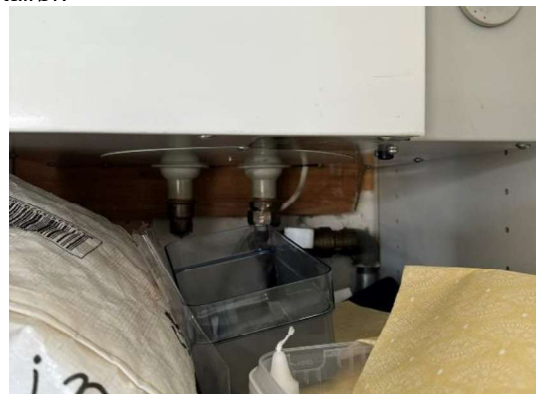
Vandvarmer i køkken. Udført med fittings i messing

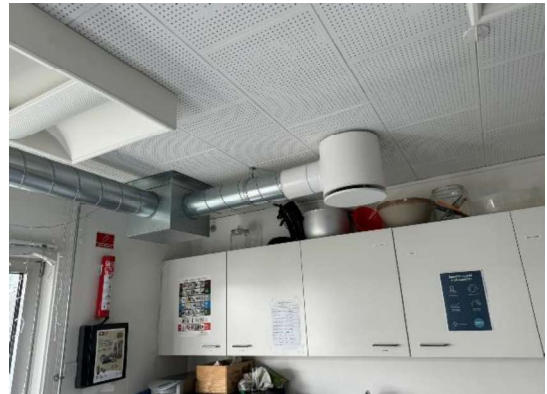
Ventilation i køkken.

Opgradering til gældende krav.

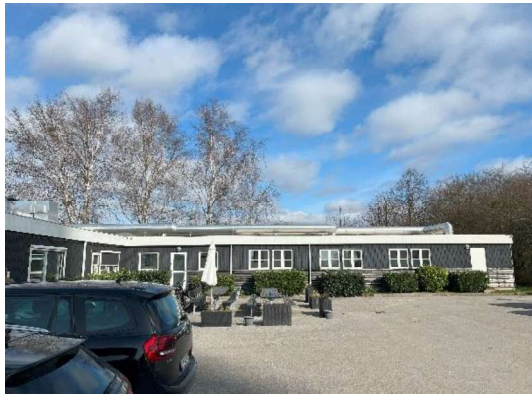
Ventilationskanaler og aggregat på taget.

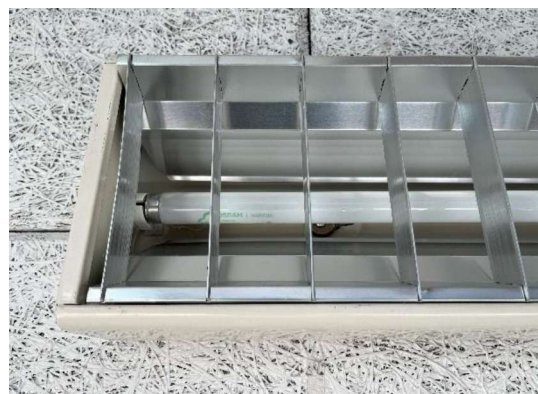
Der er stadig mange gamle belysningsarmaturer med lysrør tilbage i ungehuset.

Overordnet set, er der desværre blevet hold fast i for mange af de oprindelige installationer, som er nedslidte. Det betyder at en komplet renovering af installationerne bør udføres inden for en kortere årrække. Og da der flere steder ikke er udført ordentlige føringsveje, bør der også her startes helt forfra. Det kræver store arbejder at få løftet installationerne op i en god, lovlig og forsvarlig nutidig stand. Udskiftning af alle installationer er prissat i budgettet.

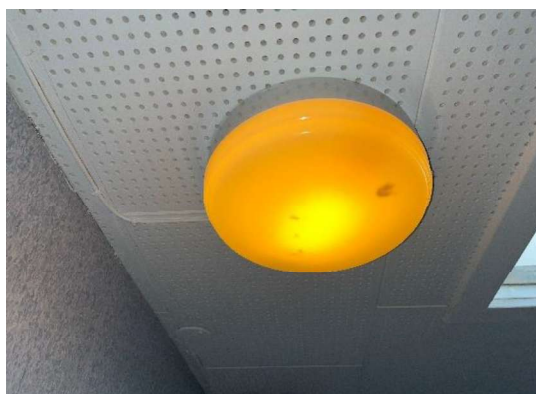
Der er stadig flere gamle belysningsarmaturer med PL-rør tilbage i ungehuset.

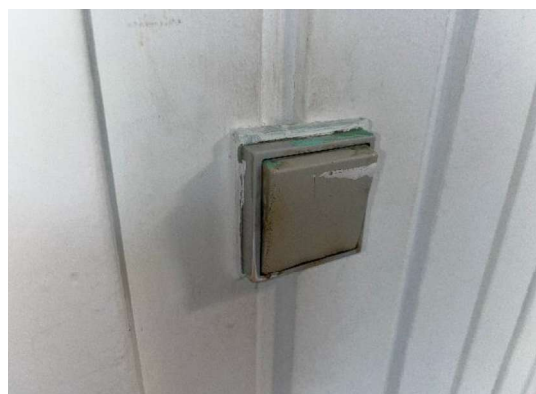
Der er stadig gamle installationer, og gammelt kontaktmateriel, herunder LK-NES Plantangent afbryder type 102C fra 1975.

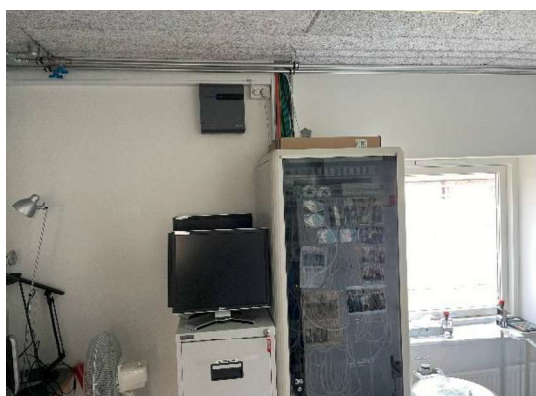
Nyere Data-installation i den renoverede del af skolen.

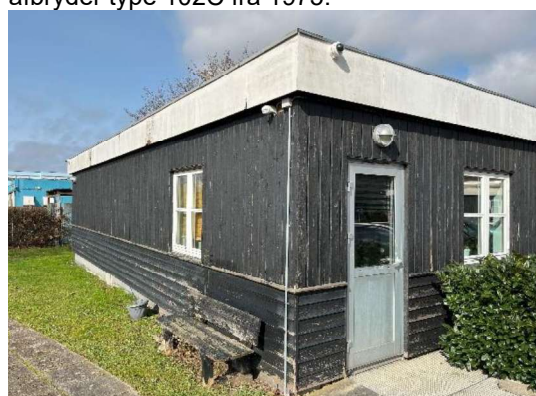
Nyere udendørs belysning og installationer.
