# Tilstandsvurdering og energiscreening

Materielgården  
Brøndby Møllevej 10, 2605 Brøndby

26. maj 2025

Udarbejdet af: Christian Lundstrøm  
Kontrolleret af: Mikkel Holst Sørensen  
Dato: 26.05.2025  
Version: 1  
Projekt nr.: 1024991, Tilstandsvurdering og energiscreening  
Kommunale ejendomme i Brøndby kommune

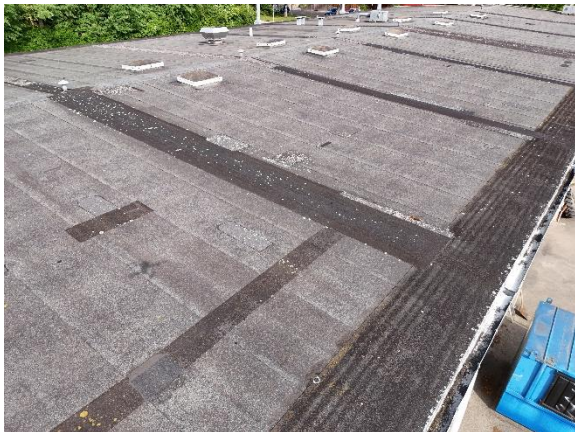
Tagpap, værkstedsbygningen

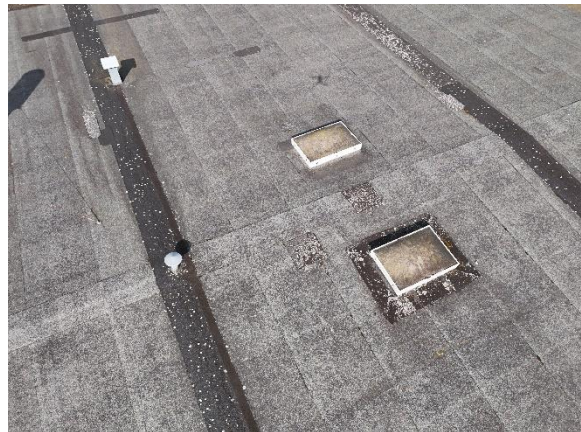
Tag, værkstedsbygningen

Tagene fra opførelsen er i dårlig stand, der ses spor af vandskader på lofter i kontorbygningen og i værkstedsbygningen ses kalkudfældninger på undersiden af betonelementerne som tyder på vandgennemtrængning.

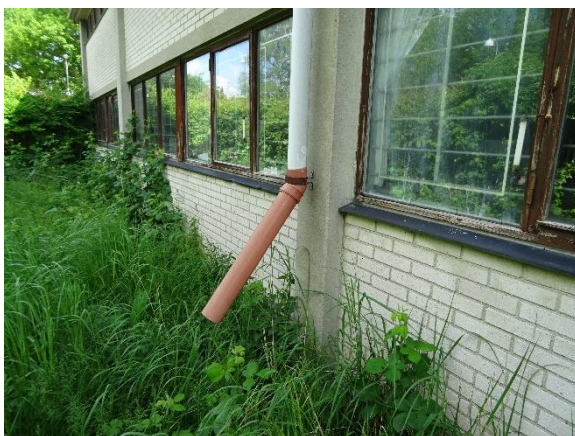
Afvanding vestside af værkstedsbygning

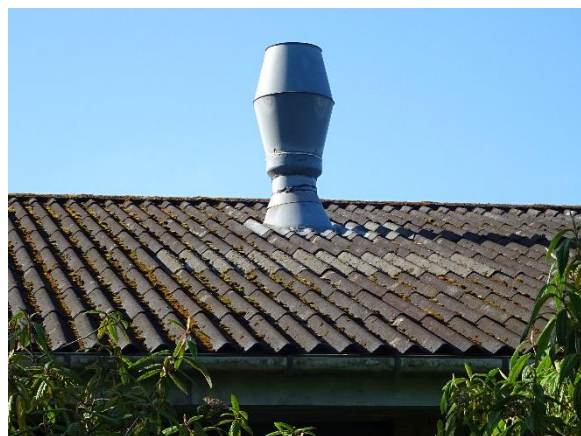
Eternittag, kontorbygning

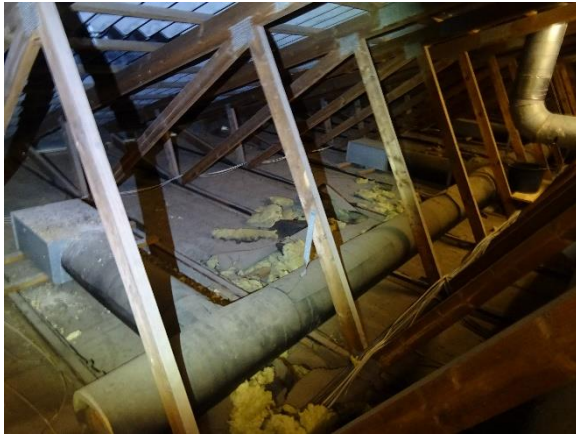
Loftsrum, kontorbygningen

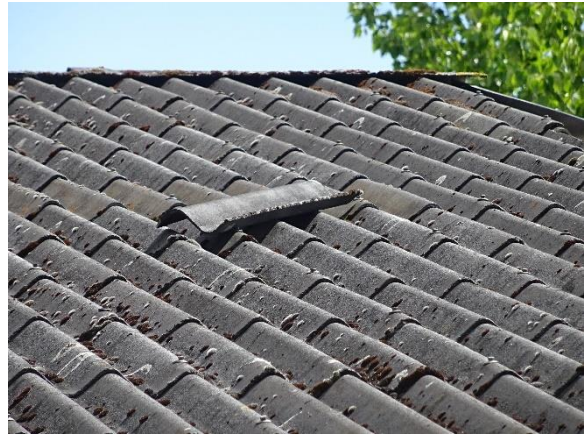
Eternittag, saltlager

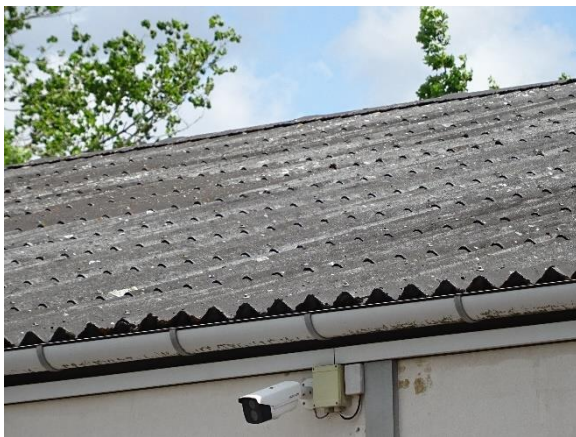
Tagrende og eternittag, saltlager

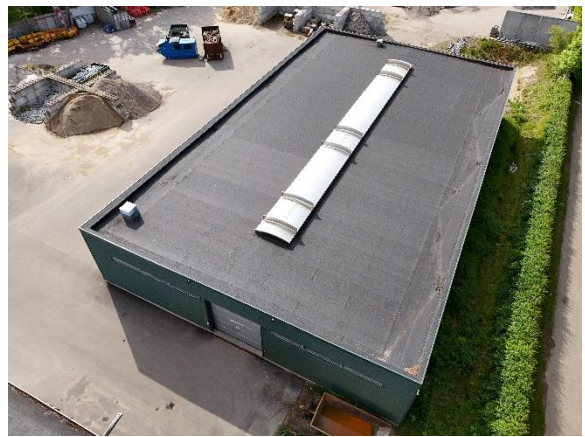
Tagpap, hal fra 2020

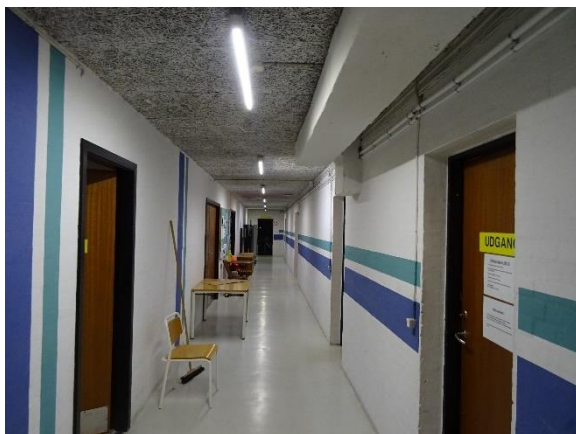
Kældergang

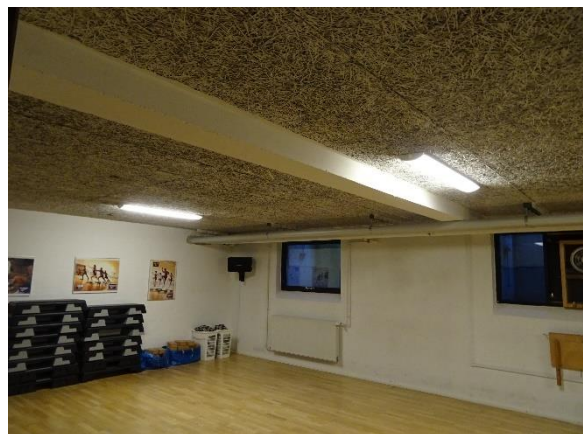
Træningssal

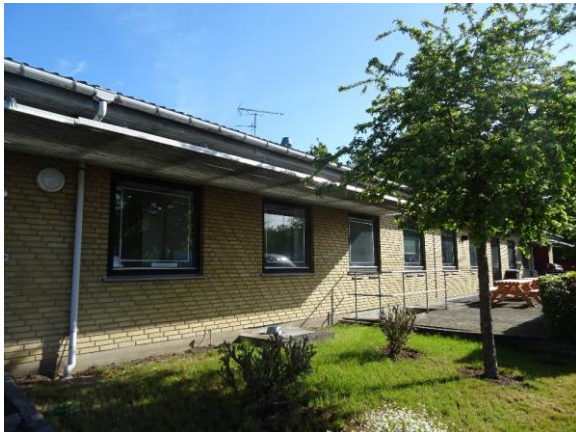
Ydermur kontorbygning

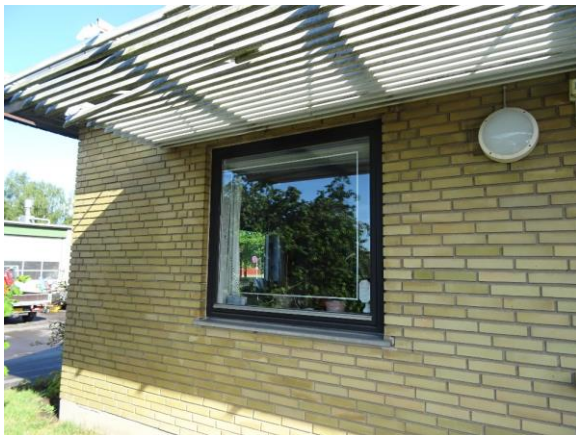
Kontorbygning vindue fra opførelsen

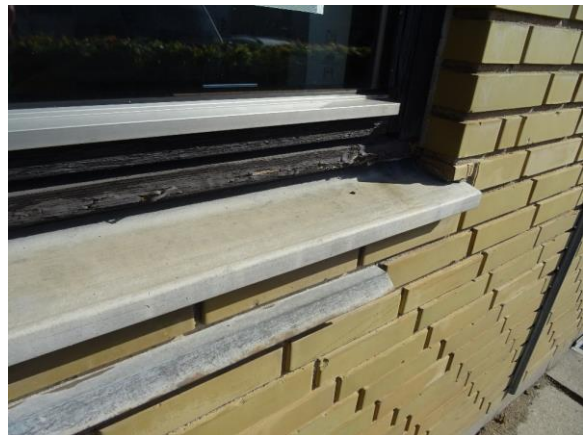
Maling skaller af sydvendte vinduer

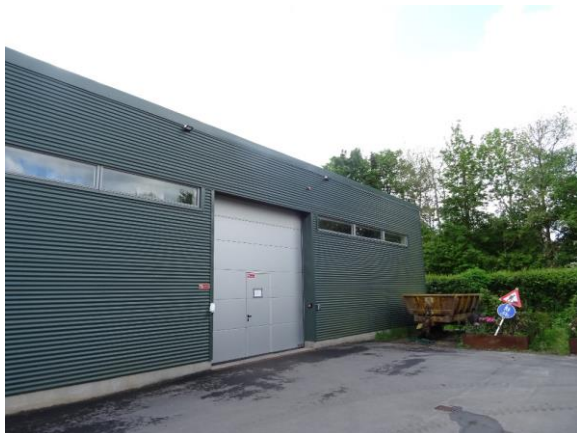
Vinduesbånd fra 2020

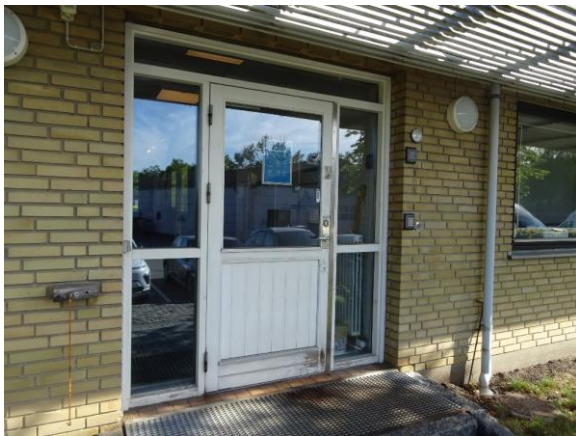
Hoveddør til kontor

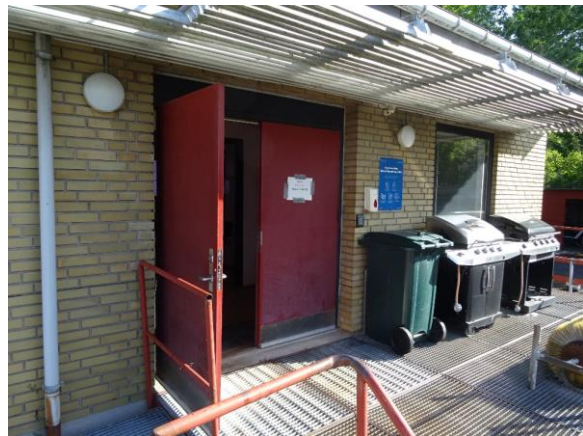
Bagindgang til omklædning m.v. kontorbygning

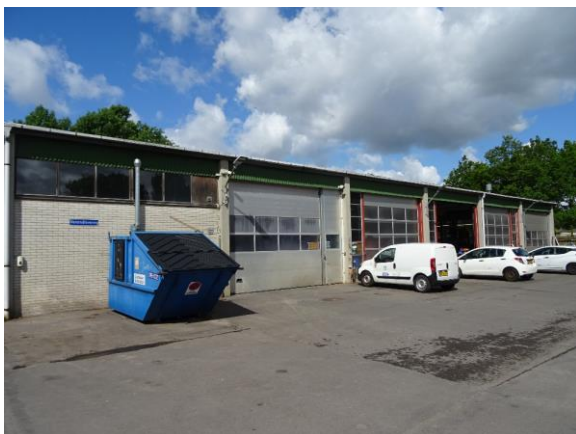
Porte med dørpartier

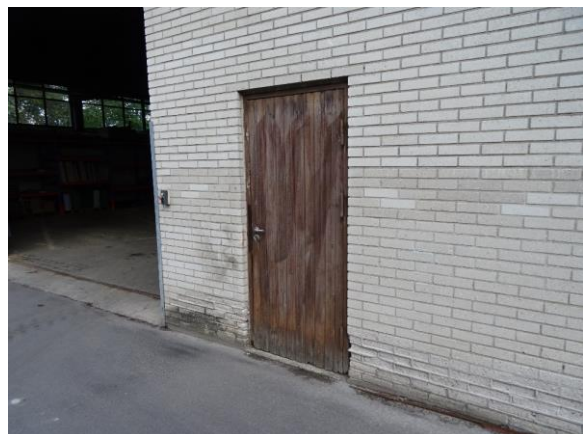
Dør i sydgavl værkstedsbygning

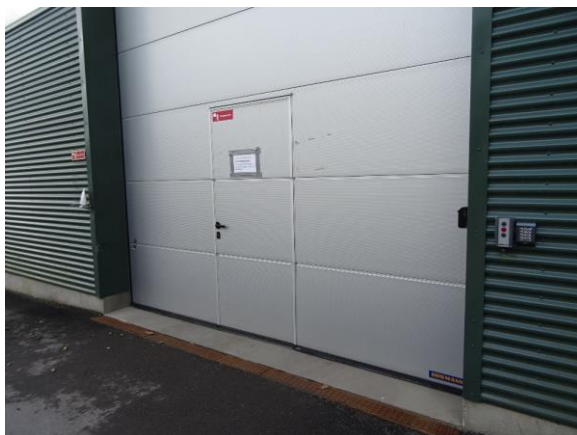
Dør integreret i ledhejseport, ny bygning 16 (maskinhal)

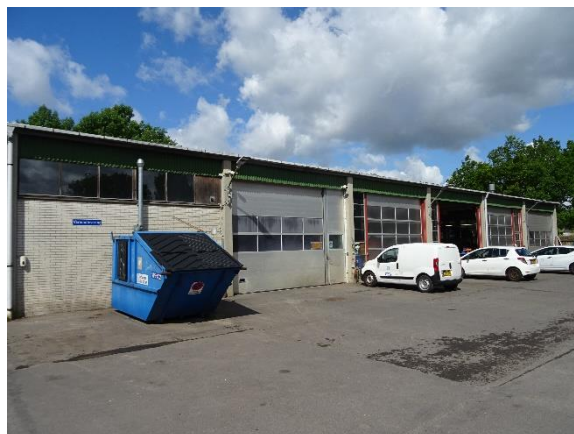
Porte i værksted

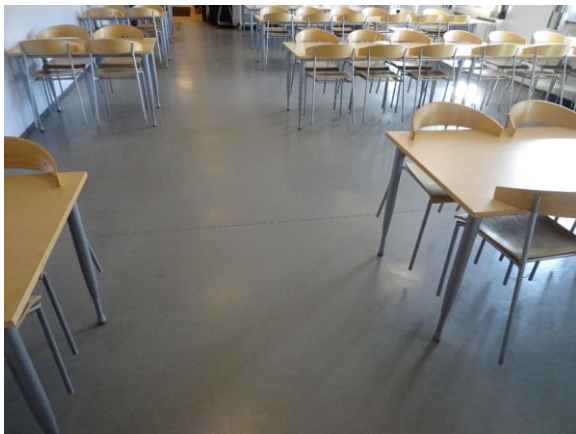
Linoleum i kantine

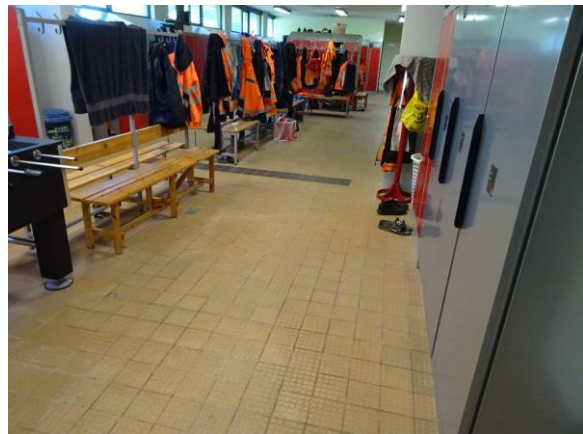
Klinker i omklædning

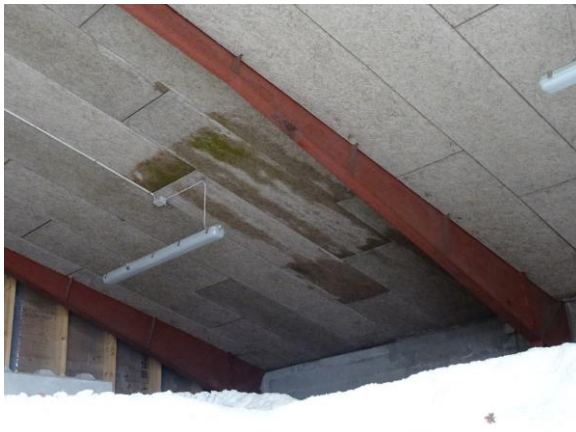
Loft i saltlager

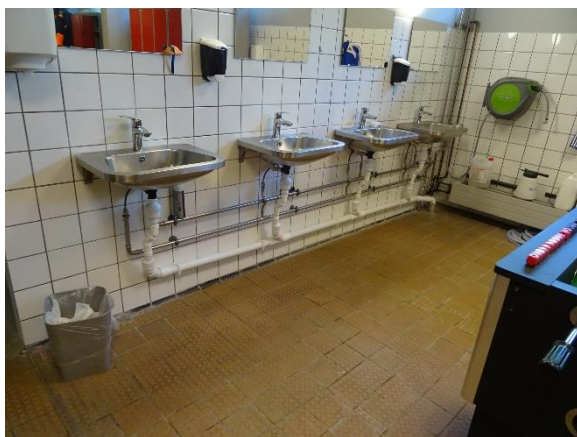
Vaske i omklædning

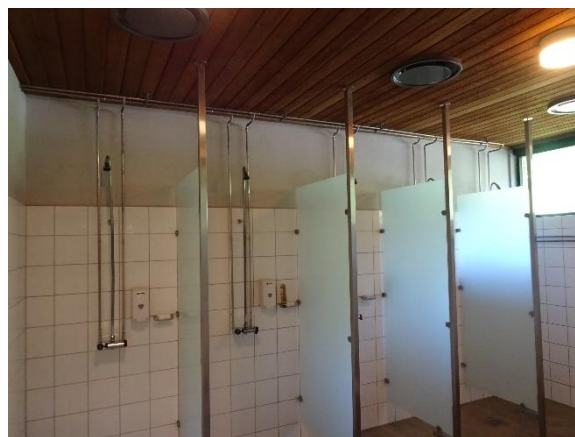
Nyere brusere i omklædning

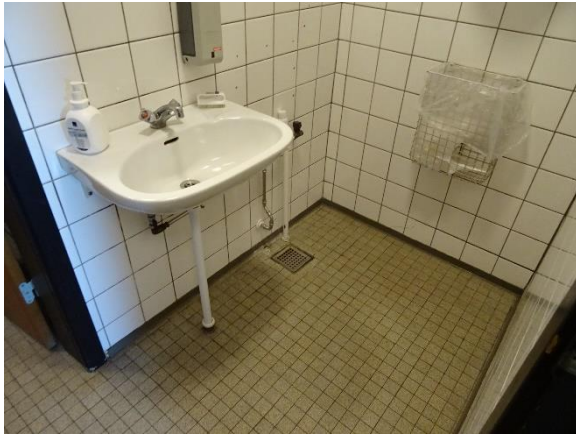
Vaske fra opførelse og med 2-grebs armatur

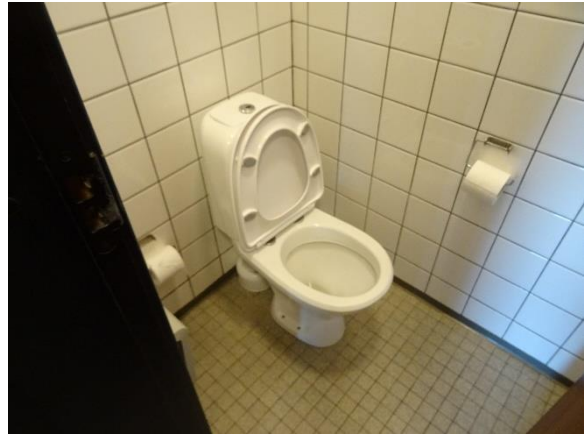
Lidt ældre toilet

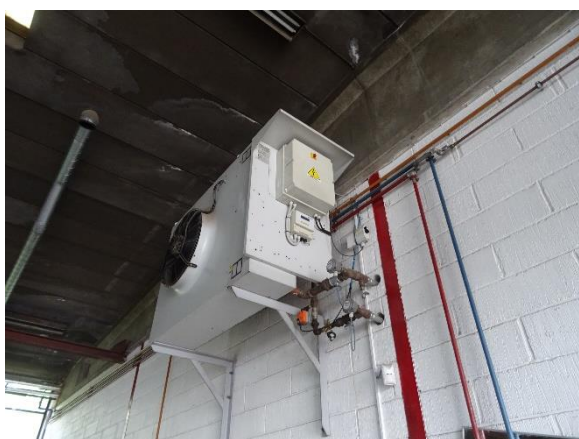
Tørkøler som varmeblæser i maskinhal

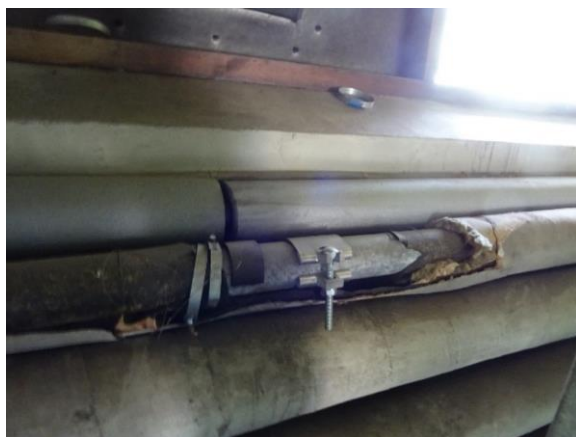
Reparationsklemme i værksted

De udskiftede rør i rustfrit stål er i god stand, men for de tilbageværende rør i galvaniseret stål ses flere tegn på at de er nedslidt, specielt i værkstedbygningen, men også i kontorbygningen er der pletvist rust fra nært forestående gennemtæring.

| Aktivitet på bygningsdel | Ved.type | Prioritet | Int.val, år | Første år | Omkostning |
|---|---|---|---|---|---|
| Værkstedsbygning, hovedfordeling og sidste koblingsrør i galvaniserede stålrør skiftes til nye i rustfri eller alupex og isoleres på varme rør. 120 lbm | Opret. | Høj | Engangs | 2026 | 240.000 |

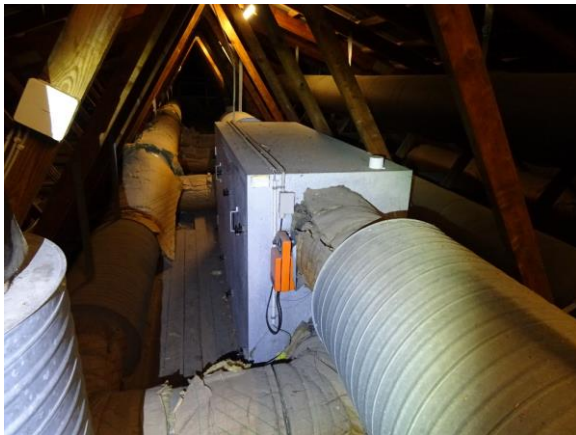
Ventilationsanlæg, kontorbygning

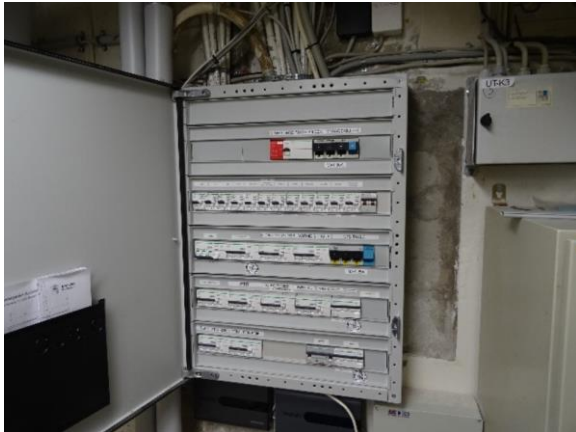
Eltavle kontorbygningen

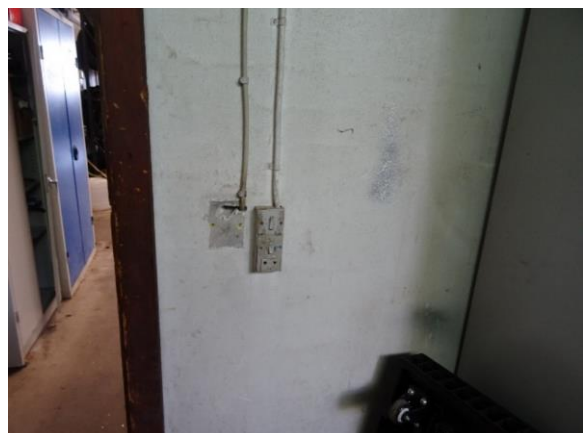
Materiel fra opførelsen, stikkontakt med jord

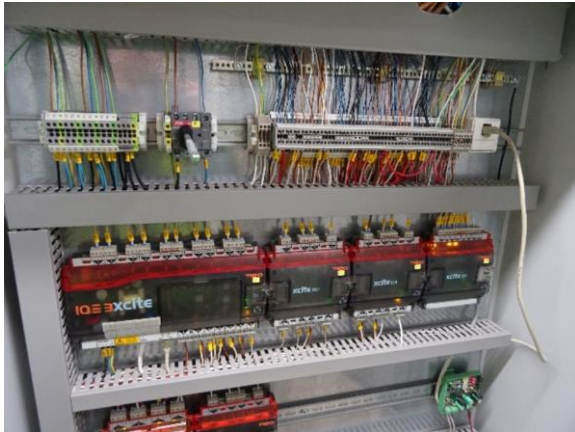
CTS tavle kontorbygning

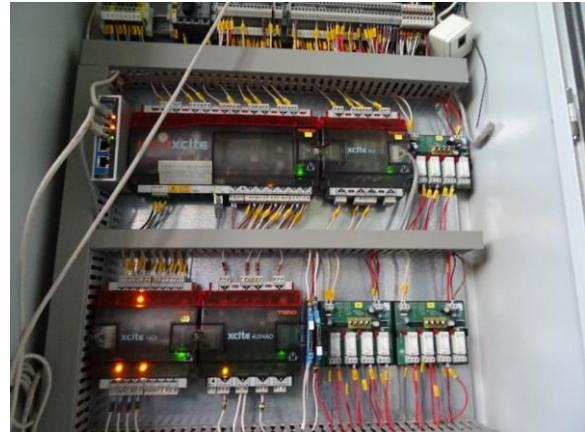
CTS tavle værksted

Trend IQE3 er forældet og kan ikke udskiftes med nyere komponenter eller opdateres hvis der opstår fejl eller skader. Der skal derfor lægges en plan for udskiftning. Dette kan være i forbindelse med udskiftning af ventilation som skal kobles på CTS anlæg.

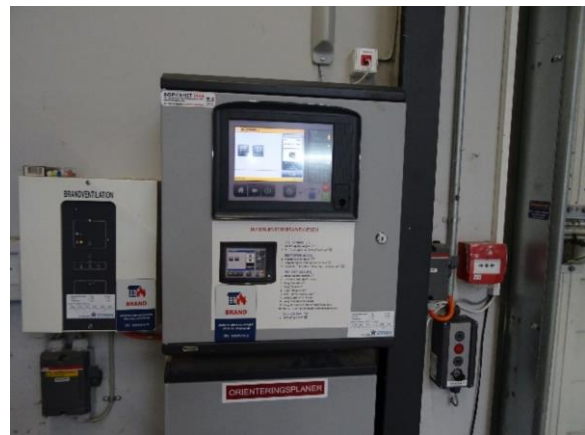
ABA central

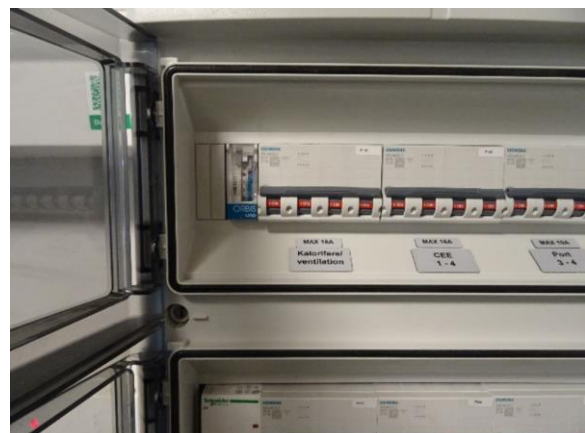
Analogt tidskontaktur for kalorifere

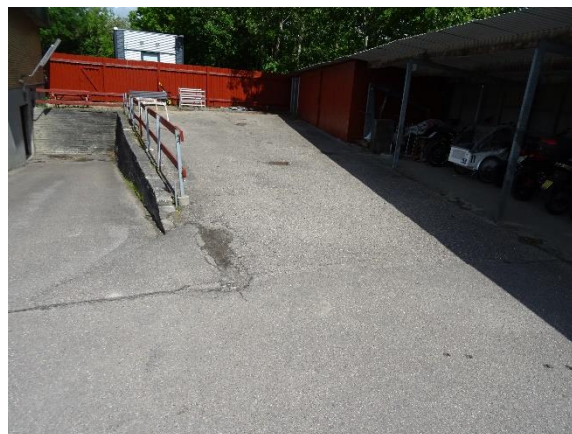
Hjørne mod nord med mere slidt asfalt

Størstedelen af asfaltbelægninger er i god stand og fremstår som nyere uden huller. Enkelte områder særligt nordøst på grunden er dog af ældre dato og fremstår med flere huller og revner i asfalten end den øvrige belægning.

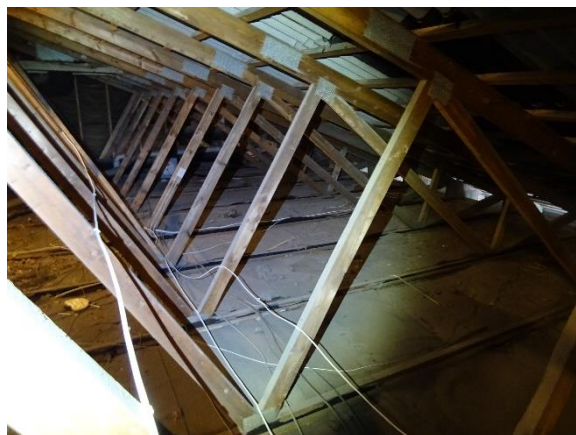
Isoleringsstanden er bygningerne er meget ringe, og vingemåtterne må sammen med vandskader og sammentrykning regnes som så godt som ingen isolering.

Loft kontorbygning

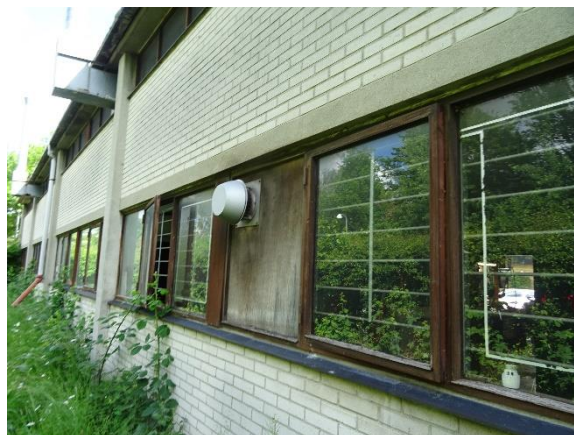
Ydervægge i værkstedsbygning er regnet uisolerede.

Værkstedsbygning ydervæg

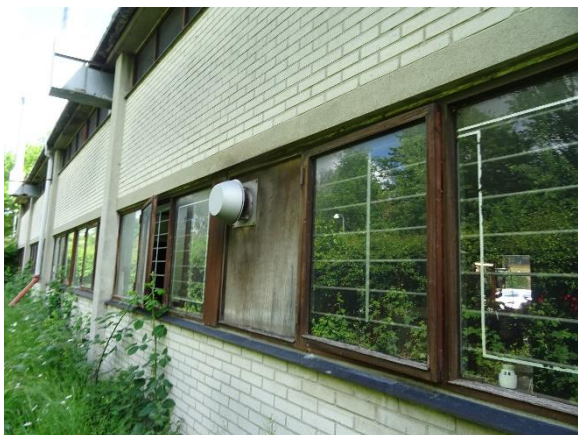
Værkstedbygning med 1/2 lags vinduer

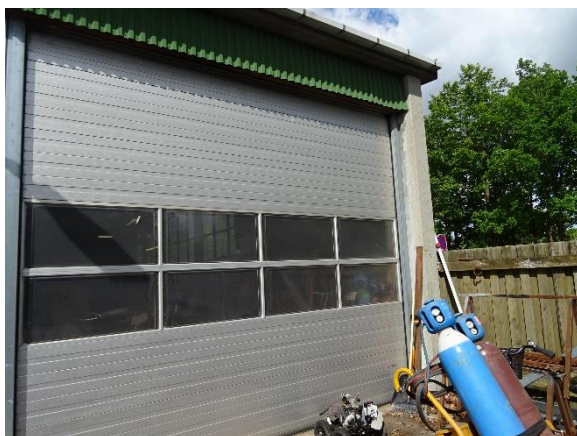
Port i værkstedsbygningen er ifølge mærkeplade fra 2005 og har en U-værdi på 2,38 W/m<sup>2</sup>K. Dette varierer med antallet af ruder.

Port i værkstedsbygning

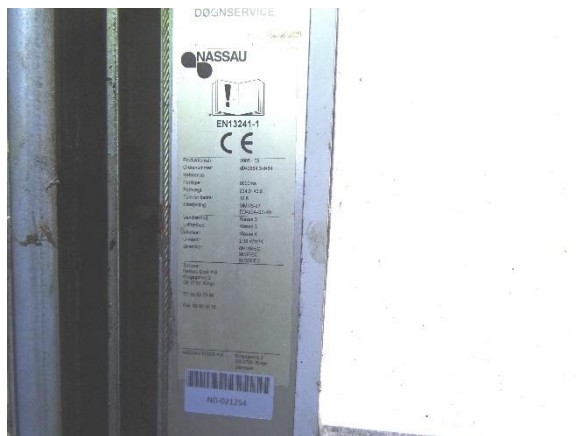
Mærkeplade, port (2005, U-værdi 2,38 W/m<sup>2</sup>K)

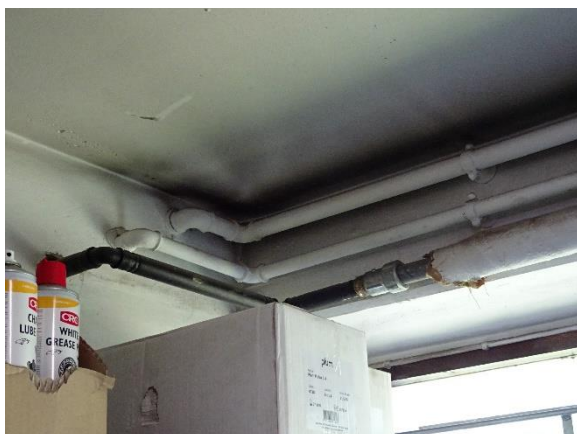
Varmtvandsforsyning i kontor og værkstedsbygningen er forsynet med cirkulation for at minimere ventetid. Dele af cirkulationsledningerne, primært i værkstedsbygning, er uisolerede.

Uisolerede varmtvandsrør

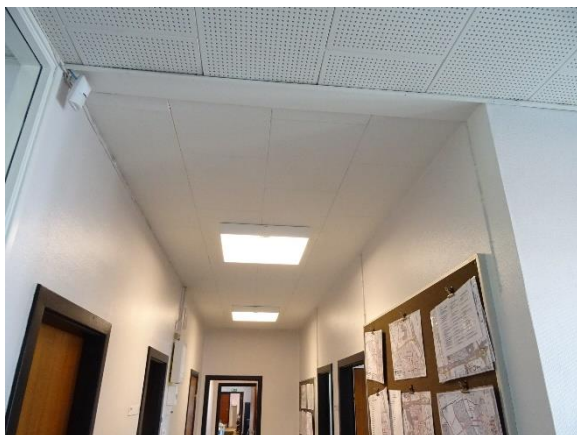
Nyere LED paneler har indbygget bevægelsessensor.

LED paneler med sensor

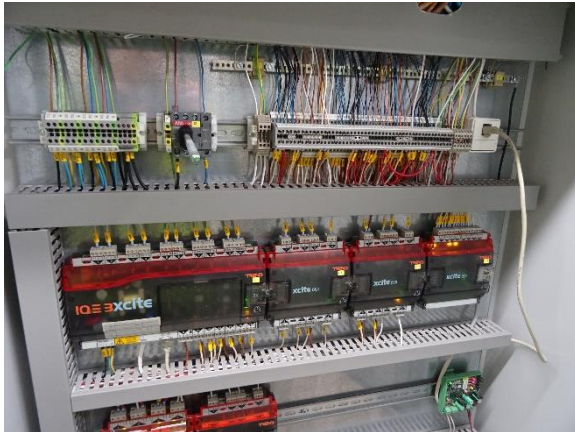
Automatiktavle kontorbygning

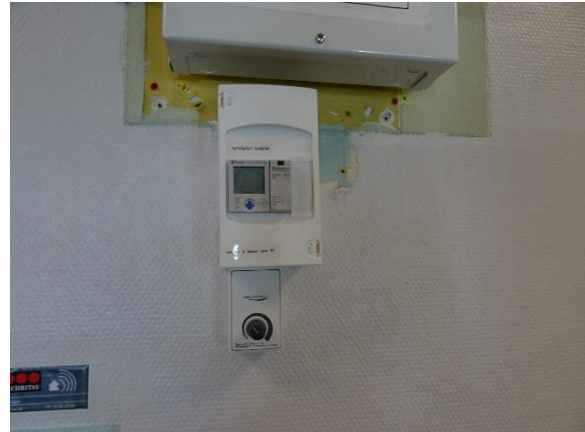
Manuel urstyring og potentiometer udsugning toiletter

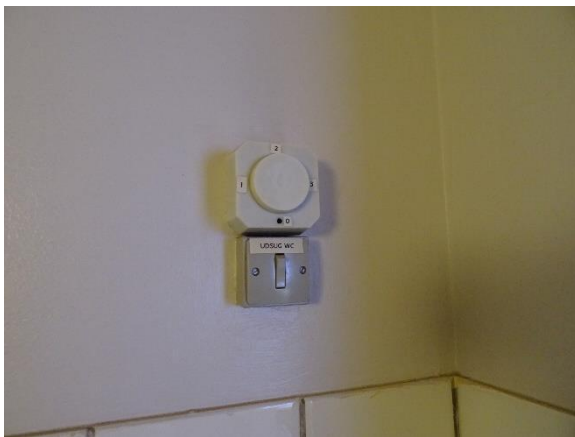
Manuel styring toiletter

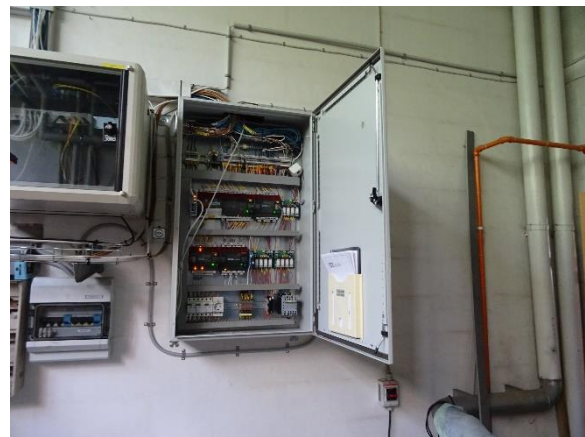
Ifølge dokumentation er der i værkstedsbygningen portkontakter så anlægget kan sættes op til at stoppe når porte er åbne, men anlæggene kørte for åbne porte ved gennemgangen så der er regnet med at dette ikke virker eller har mistet sin funktion siden 2012/2020.

Automatik værkstedsbygning fra 2012

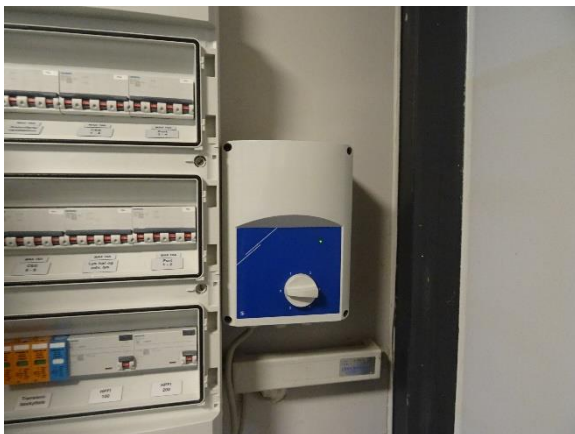
I ny bygning 16 (maskinhal) er der kun simpel urstyring og manuelt trinstyret hastighed af kaloriferer og udsugningsventilator er heller ikke baseret på rumfølere, spiller sammen med kaloriferer, porte m.v. Så der er mulighed for at kaloriferer og udsugning kører for åbne porte og for at udsugning unødigt suger varme ud af hallen.

Hastighedsstyring kaloriferer

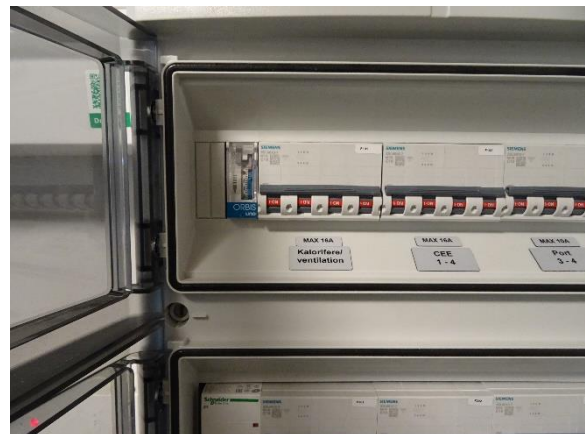
Kontaktur i eltavle til kaloriferer
