# Tilstandsvurdering og energiscreening

Møllehuset  
Brøndby Møllevej 35, 2605 Brøndby

17. September 2025

Udarbejdet af: Anders Gjerum Halkjær  
Kontrolleret af: Diana Georgeta Bratbo, Claudia Schulz  
Dato: 17.09.2025  
Version: 1  
Projekt nr.: 1024991, Tilstandsvurdering og energiscreening  
Kommunale ejendomme i Brøndby kommune

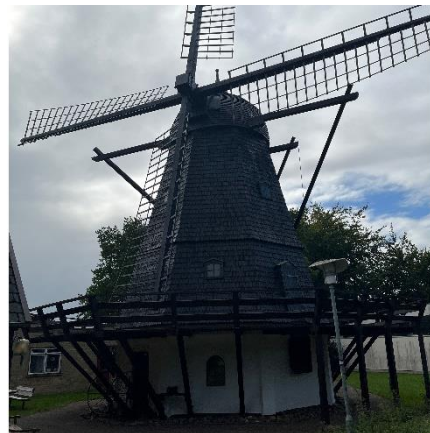
B5 Mølle fra 1880

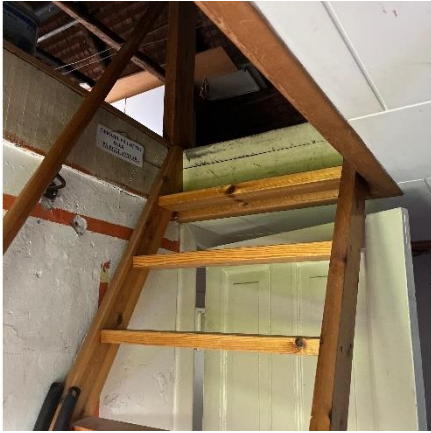
B6 Trappe til loftsrums

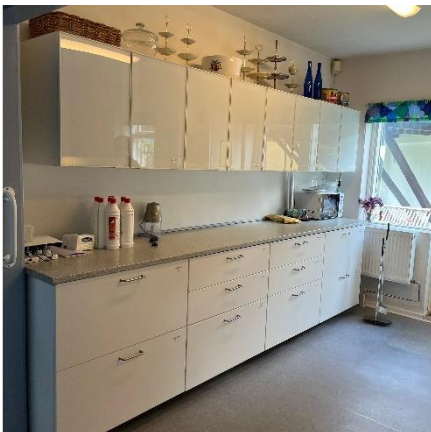
B4 Nyere og funktionelt køkken

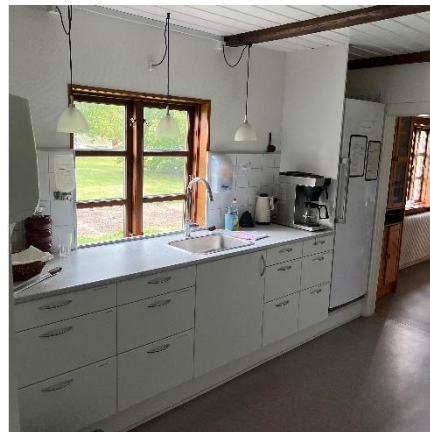
B6 Køkken i god stand

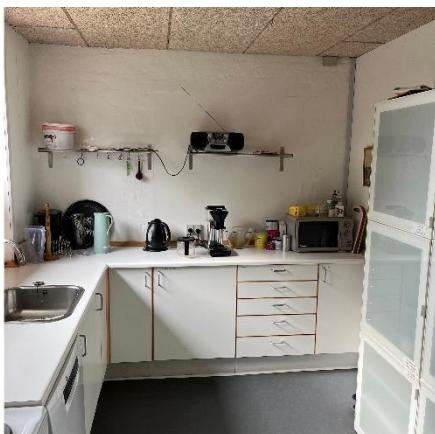
B7 Ældre funktionelt køkken

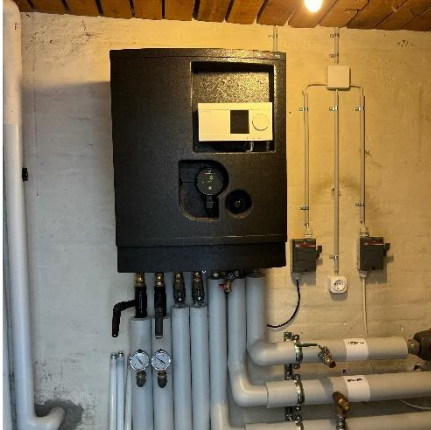
B4 Komplet fjv. unit fra 2023

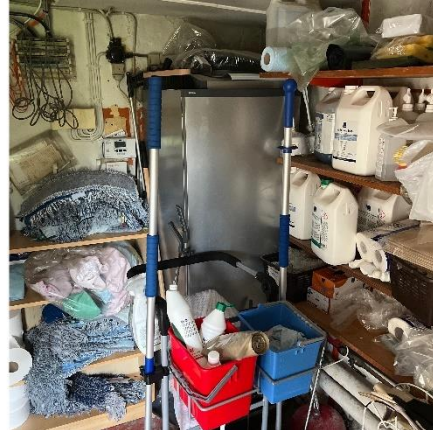
B6 Komplet fjv. unit fra 2005

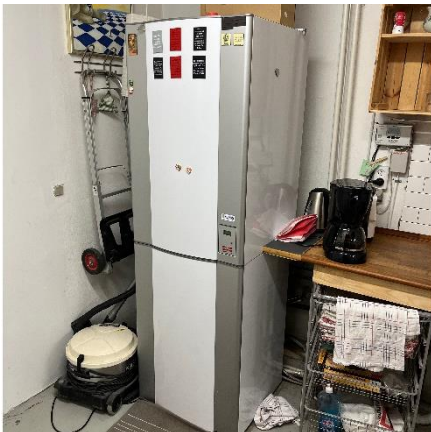
B7 Komplet fjv. unit fra 2021

Fjernvarmeunits er generelt i god stand.

| Aktivitet på bygningsdel | Ved.type | Prioritet | Int.val, år | Første år | Omkostning |
|---|---|---|---|---|---|
| B7 Metro fjernvarmeunit skiftes til nyt iht. forventede levetider. Årstal 2021 | Opret. | Normal | 20 | 2041 | 22.000 |

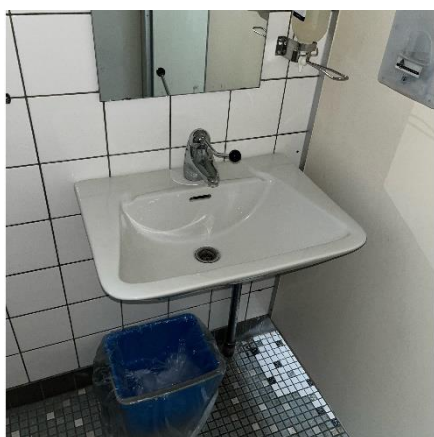
B4 Afløb i stål

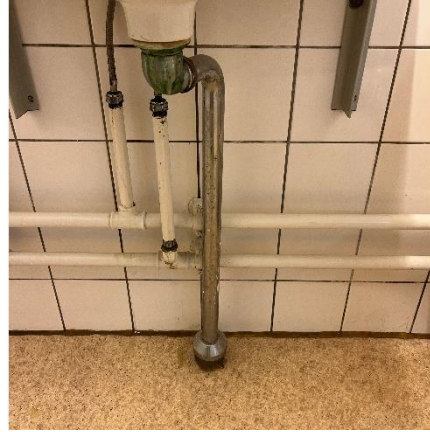
B7 Afløb i stål

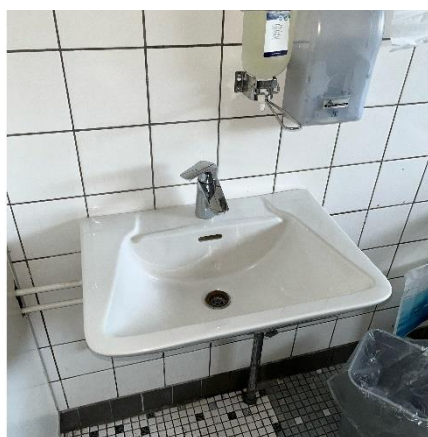
B4 Malet galvaniseret stålør

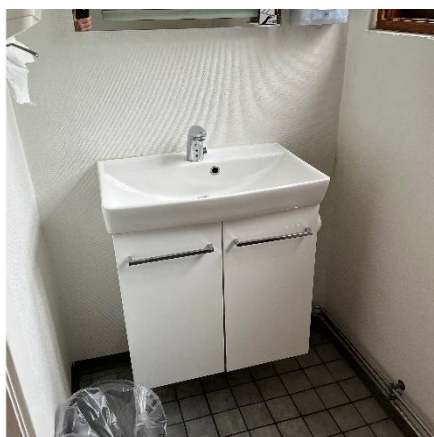
B6 Stålør langs m. gulv

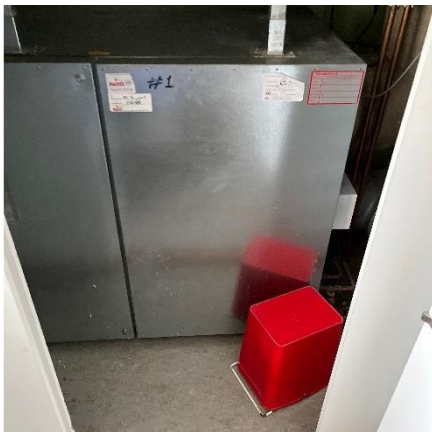
B4 Ventilationsanlæg fra 1997 placeret bag skabs låger på kontor 0.022

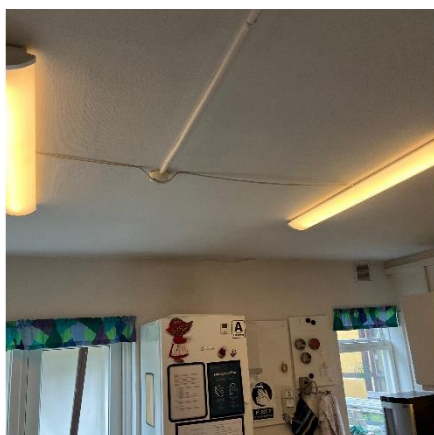
B4 Belysning vurderet med T5-rør m. højfrekvente forkoblinger

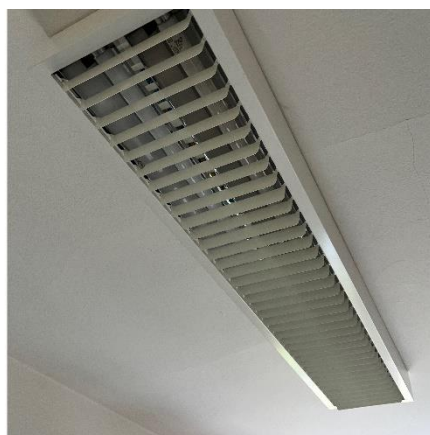
B4 Belysning med T8 og konventionelle forkoblinger

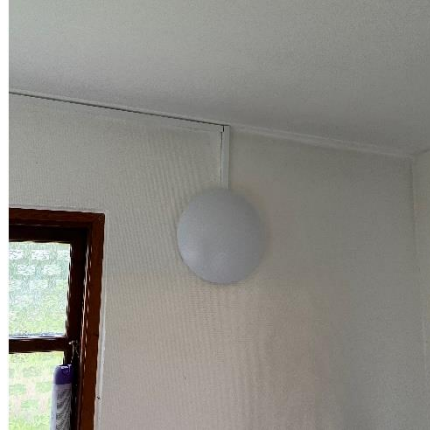
B6 Belysning vurderet m. kompaktrør

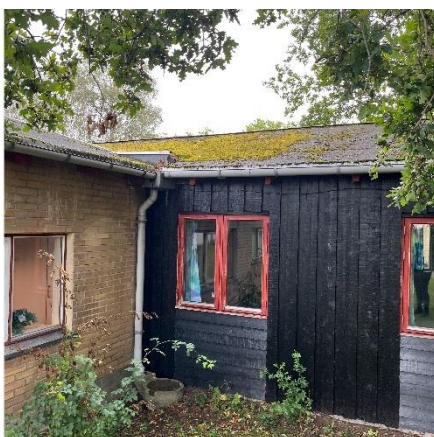
B4 Tagpap m. mosbegroning

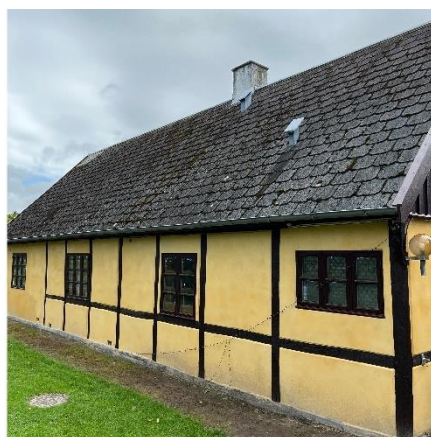
B6 Fibercement m. mosbegroning

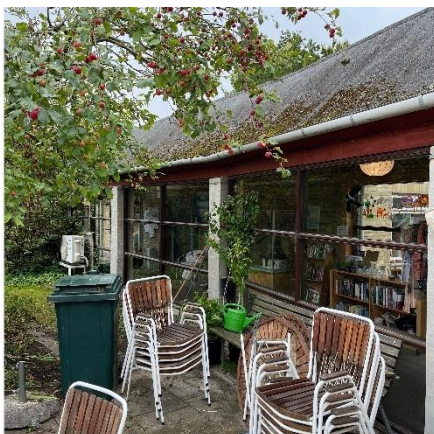
MI. bygning Tagpap m. mosbegrøning

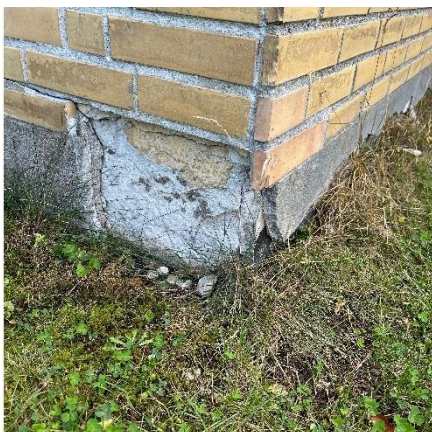
På sokkel af B4 er der registreret afskalninger af puds. Der er konstateret flere alvorlige sætningsskader i facaden for B7, hvilket kan være tegn på bevægelser i fundamenter eller underliggende jordforhold. Skadernes omfang vurderes som kritisk, og der bør foretages en nærmere bygningsteknisk undersøgelse med henblik på at klarlægge årsagen og udarbejde en egnet udbedringsstrategi.

B4 Afslag fra sokkel

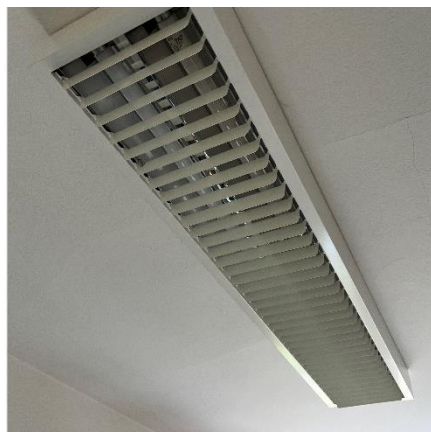
B4 Belysning med T8 og  
konventionelle forkoblinger

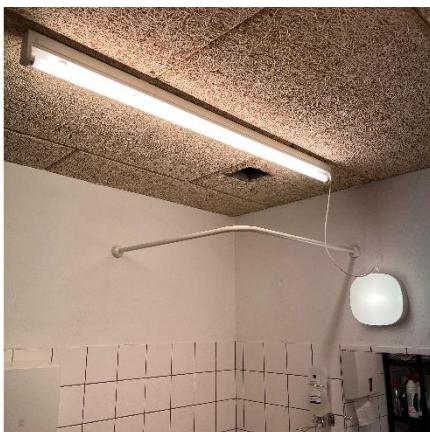
B7 Belysning m. T8-rør og konventionelle forkoblinger
