# Tilstandsvurdering og energiscreening

Nørregård  
Horsedammen 42, 2605 Brøndby

27. juni 2025

Udarbejdet af: Martin Hinsch Kristensen og Martin Fester  
Kontrolleret af: Claudia Schulz, Christian Lundstrøm, Diana Georgeta Bratbo  
Dato: 27.06.2025  
Version: 1  
Projekt nr.: 1024991, Tilstandsvurdering og energiscreening  
Kommunale ejendomme i Brøndby kommune

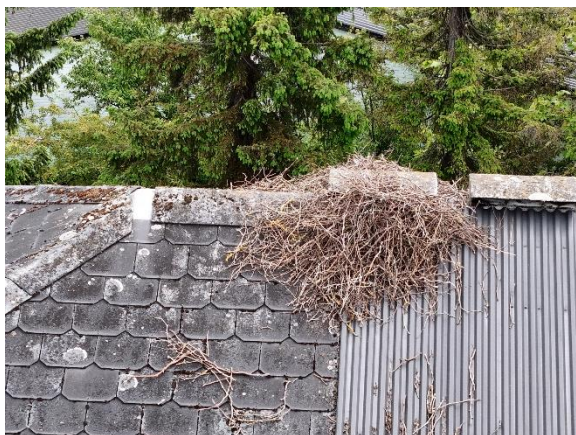
Fuglerede i udluftning på svømmehal. Rygning er ikke ført helt til grater.

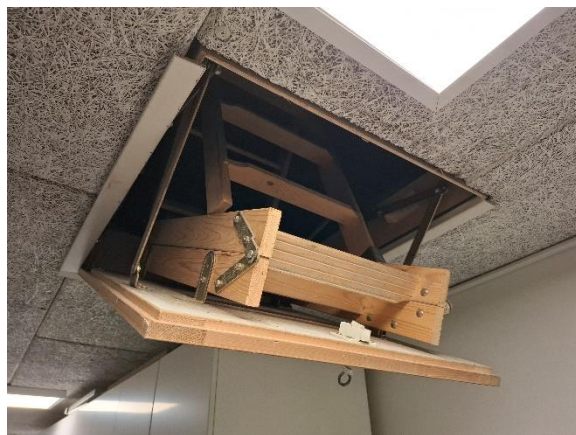
Uisoleret loftlem

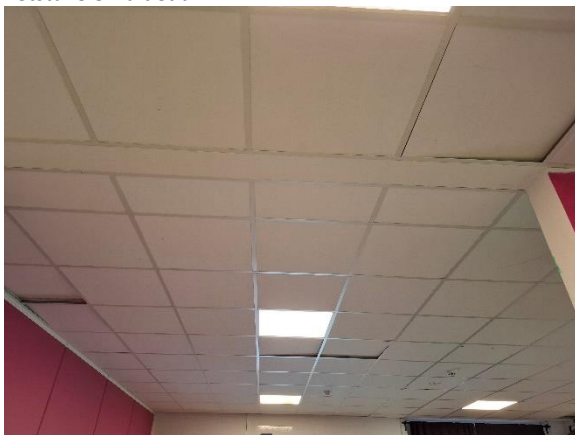
Systemlofter i ungdomsklubben ligger ujævnt

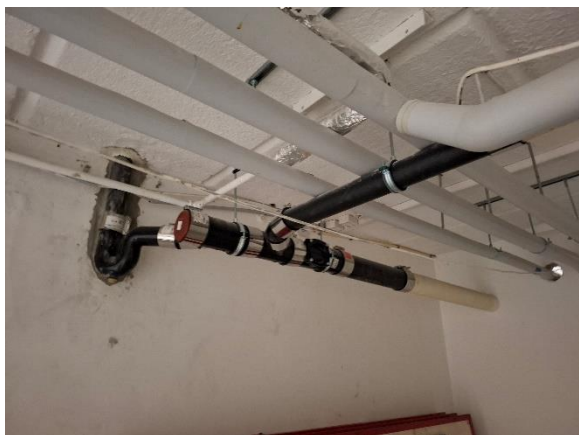
En af mange lokale udbedringer

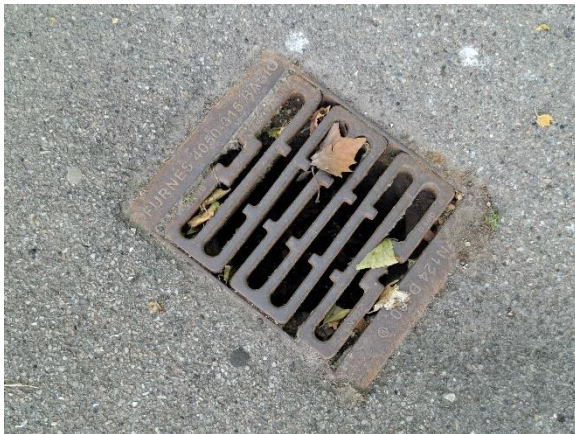
Grusfyldt kloak

Det eksisterende kloakafløb er funktionelt udygtig, hvilket kan medføre vandophobning og strukturelle skader på fortove og omkringliggende belægninger ved nedbør.

Der anbefales en tv-inspektion til kortlægning af den præcise tilstand og prioritering af indsats omkring udbedring før der skal yderligere skader som tilfører ekstra udgift til udbedringen.

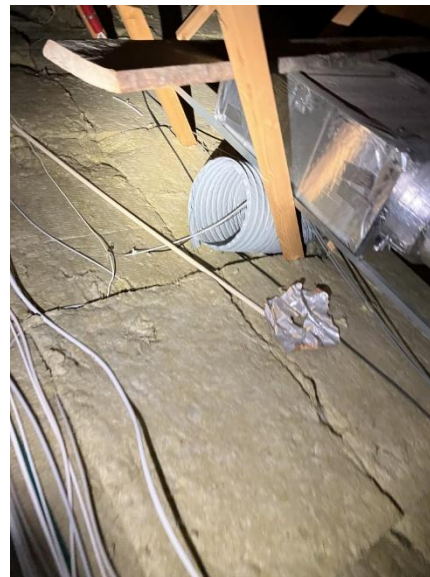
Flere armaturer installeret i loft, men ikke tilsluttet.

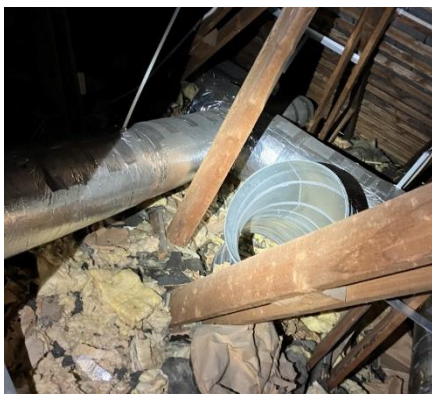
Løs bøjning efterladt. Uvist hvor den hører til.

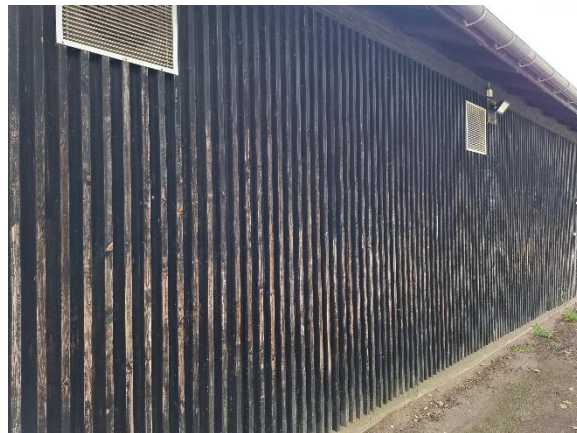
Afskallende maling på redskabsskur

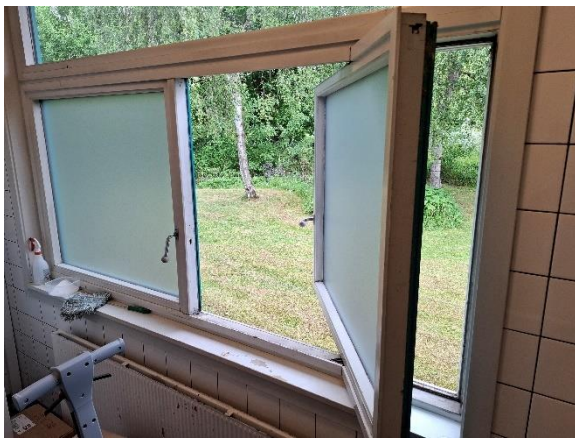
Pinolhængslede vinduer

Oprindelige pinolhængslede vinduer er generelt ikke funktionsdygtige. Enkelte vinduer var funktionsdygtige ved gennemsynet men størstedelen er permanent lukket. Træværk er med afskallende maling men uden rådskader.

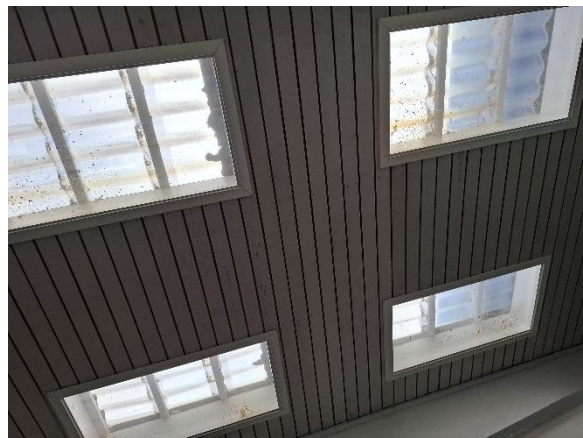
Ovenlys ved opgang til svømmehallens herreomklædning.  
Transparente bølgeplader og indvendig akrylplastplade.

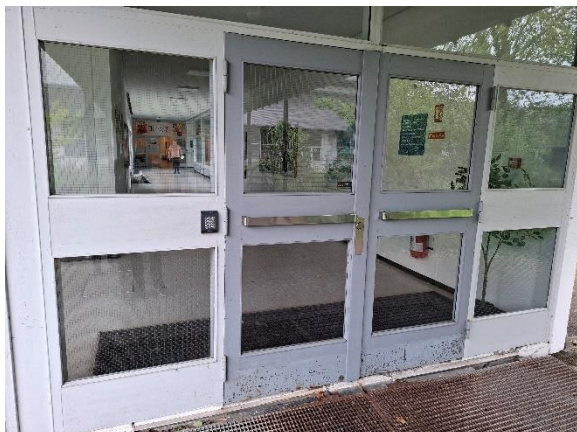
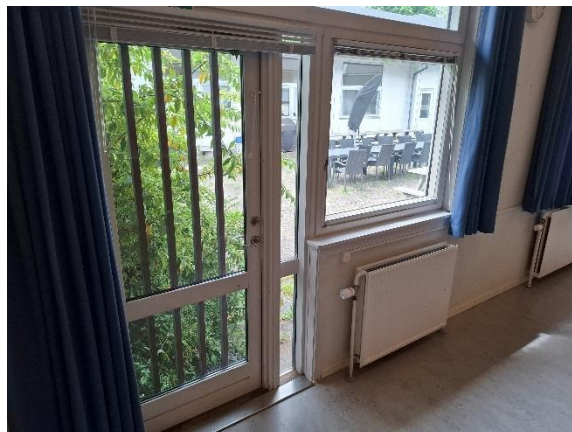
Flugtvejsdøre i idrætshal og kælderskakter er pladedøre i stål fra 1974.

Døre til multihuset er monteret med 2-lags termoruder med kold kant fra 1999.

| Forslag | Forsyn. | Invest. kr. | Besp. kr./år | TBT år |
|---|---|---|---|---|
| Udskiftning af oprindelige døre med 1-lags glas til nye med energiruder, 10 stk. | Fjv | 500.000 | 11.464 | 44 |

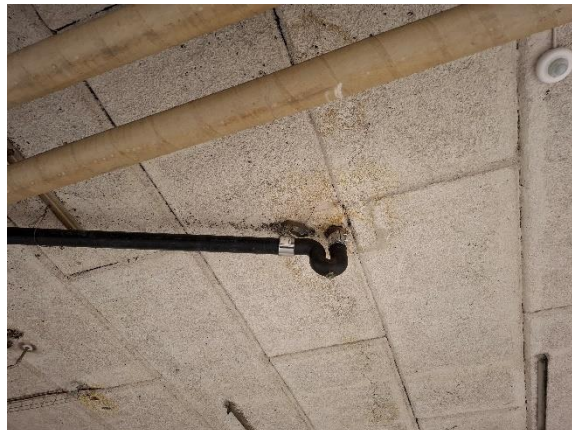
Etagedæk over kælder er udført i beton med 50 mm malede træbetonplader.
