## Tilstandsvurdering og energiscreening

Midlergården  
Nybovej 22, 2605 Brøndby

02. juni 2025

Udarbejdet af: Martin Fester  
Kontrolleret af: NIKL  
Dato: 26.06.2025  
Version: 1  
Projekt nr.: 1024991, Tilstandsvurdering og energiscreening  
Kommunale ejendomme i Brøndby kommune

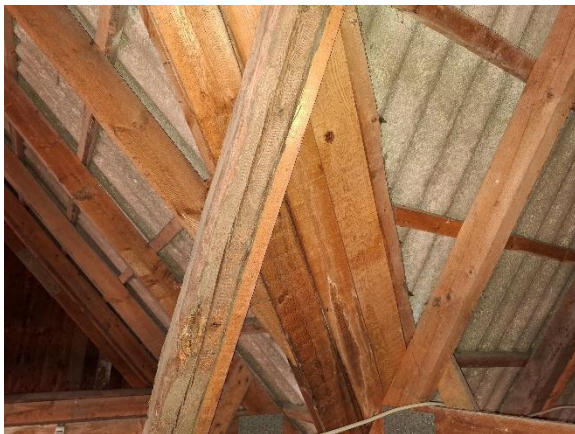
Spor efter utæthed i skotrende mod øst

Taget er med utætheder omkring flere af skotrenderne. Et enkelt sted har dette medført at det underliggende træværk er opfugtet. Det anbefales og at begge skotrender tættes straks og at skadesomfanget kortlægges. Der er kraftige mosbegrøninger mod nord, hvor der også ses en del blade i tagrummet hvilket tyder på utæthed eller dyr i konstruktionen. Vindskeder og udhæng er med nedbrudt træværk.

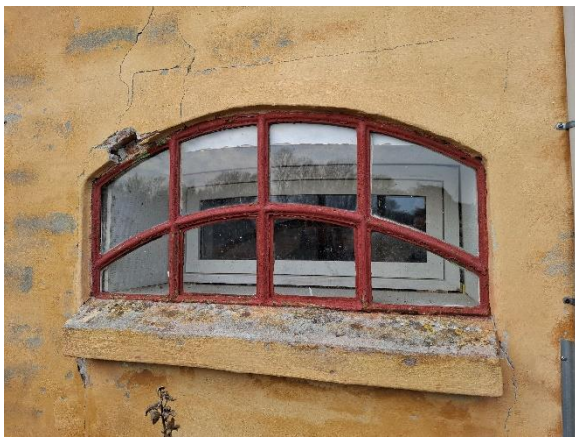
Gamle originale støbejernsvinduer med forsatsramme

Vinduer og forsatsvinduer fra 2015 er i god stand uden mangler. Vinduerne vurderes at have en restlevetid på 30-35 år. Støbejernsvinduer er med begyndende afskalninger i maling.

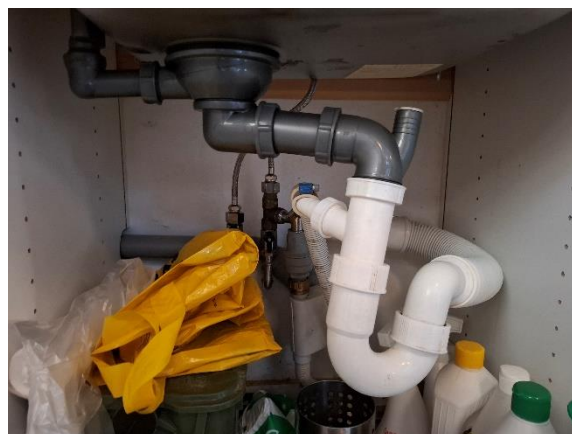
Vandlås under køkkenvask

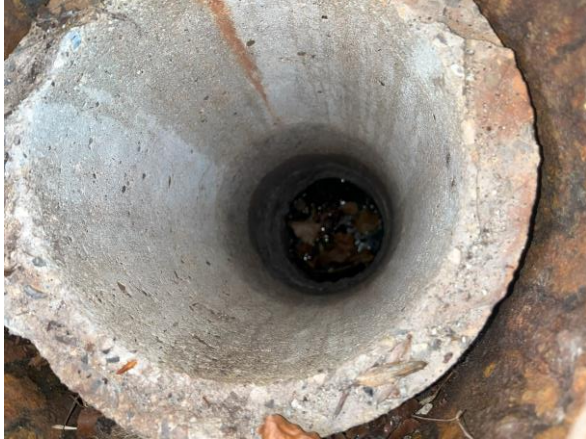
Rensebrønd

Lerrør har en forventet levetid på 50 år. Rørene må dermed forventes at have begyndende eller eskalerende skader de kommende år. Det anbefales at der udføres omfattende TV-inspektion og spuling af kloaksystemet for at fastslå systemets tilstand. Betonrør har forventeligt en restlevetid på 15-20 år. Det må forventes at kloakken skal renoveres her.

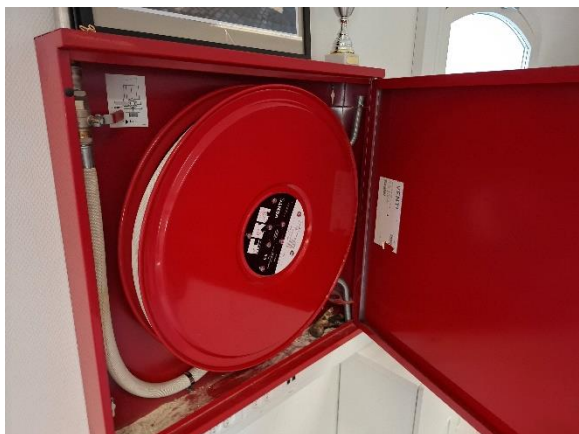
Slangevinde fra 2014, senest kontrolleret i maj 2024.

| Aktivitet på bygningsdel | Ved.type | Prioritet | Int.val, år | Første år | Omkostning |
|---|---|---|---|---|---|
| Undersøgelse af vandskadet loftplade ved slangevinde i østlængen. | Foreb. | Middel | engangs | 2026 | 11.000 |

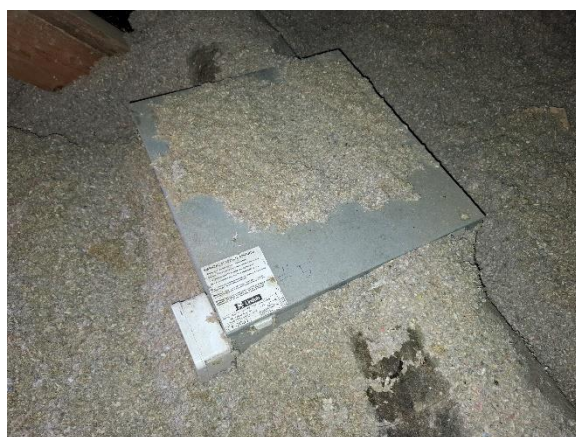
Boksventilator i baghus tildækket i granulat

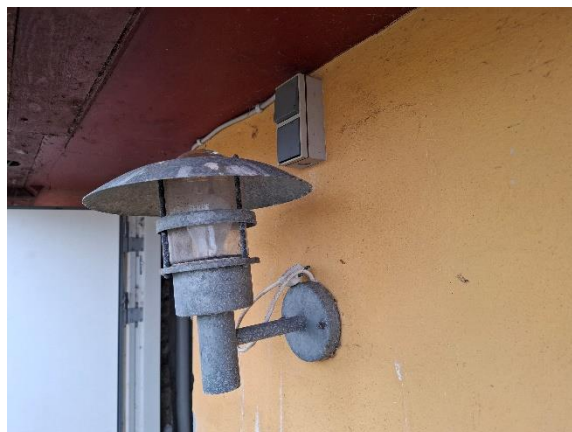
Udelys med ældre lyskilde

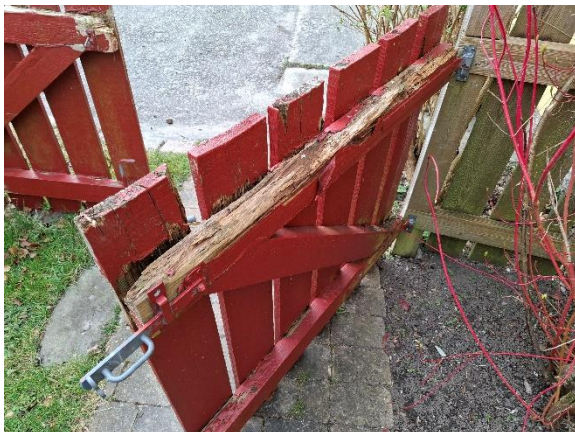
Trælåge mod øst er med nedbrudt træværk. Funktionen er begrænset.

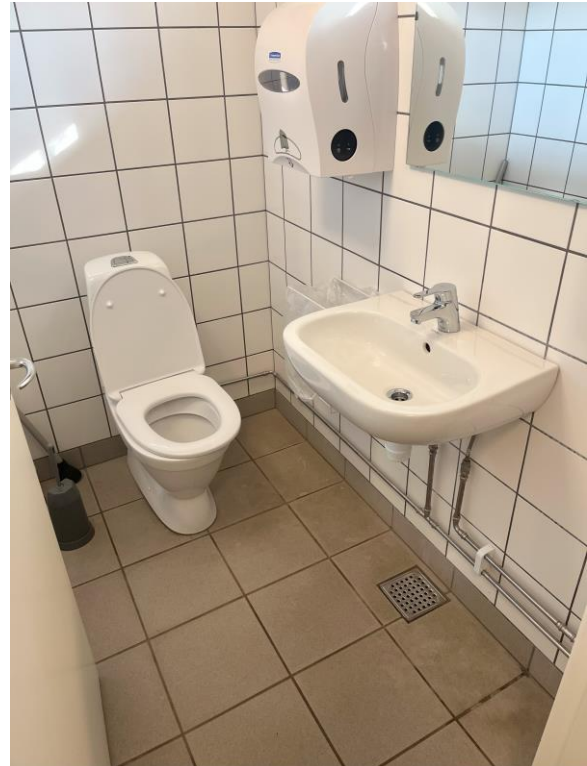
Nyere toilet

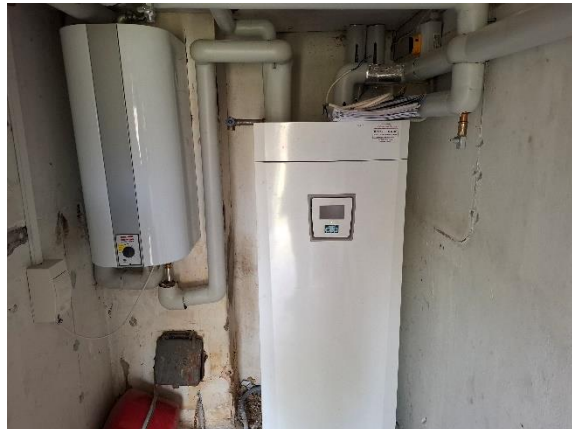
Inde del luft til vand varmepumpe inkl. varmtvandsbeholder

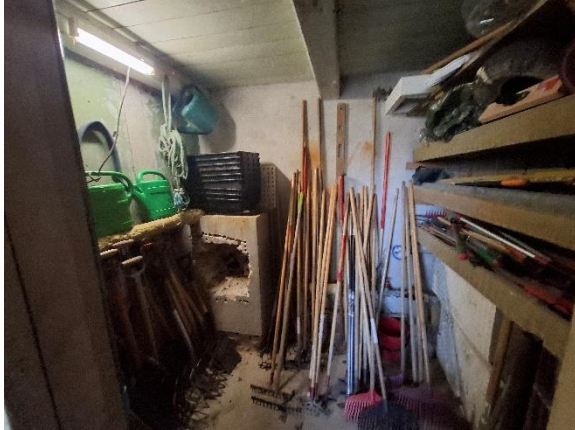
Vandmåler bag skovle og river

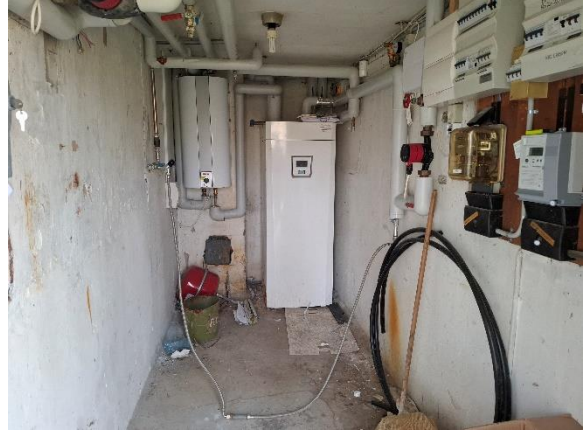
Varmtvandsbeholder

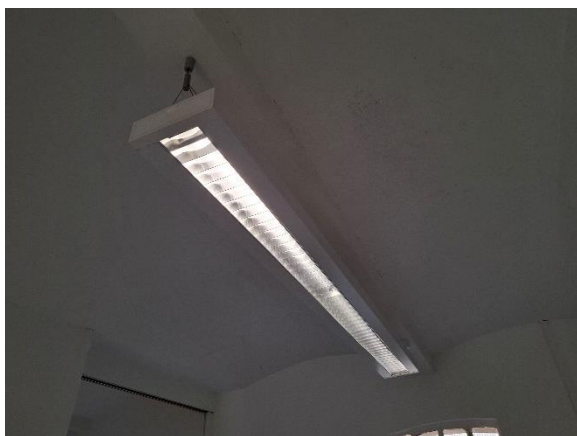
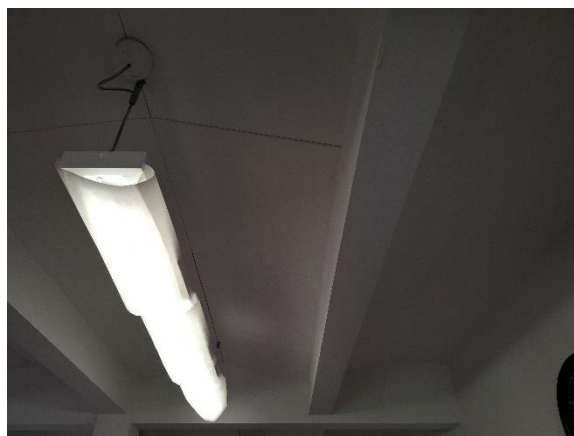
Rektangulært loftsarmatur med indbygget lysstofrør.
