## Tilstandsvurdering og energiscreening

Kærdammen  
Lysedammen 42, 2605 Brøndby

4. marts 2025

Udarbejdet af: Christian Lundstrøm  
Kontrolleret af: Lars Erik Dworak  
Dato: 04.03.2025  
Version: 1  
Projekt nr.: 1024991, Tilstandsvurdering og energiscreening  
Kommunale ejendomme i Brøndby kommune

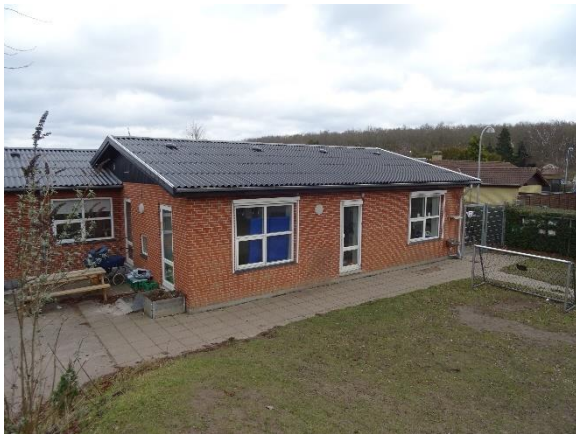
Hovedbygning, tilbygning fra år 2000

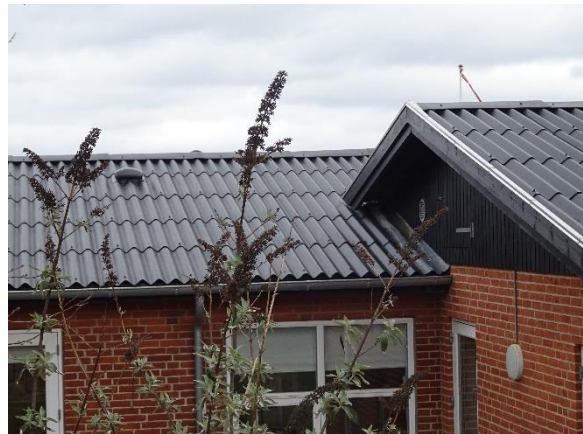
Overgang mellem hovedbygning fra 1963 og tilbygning

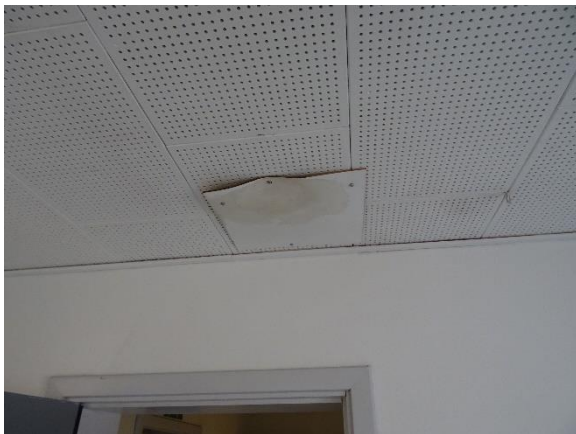
Opfugtet område på loft. + midlertidig lap

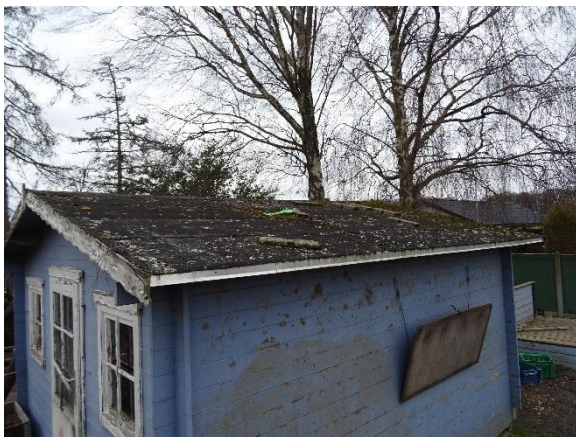
Legehus bygning 4 på legeplads vest

| Aktivitet på bygningsdel | Ved.type | Prioritet | Int.val, år | Første år | Omkostning |
|---|---|---|---|---|---|
| Legehus BBR B4 vest for bygning renoveres, døre, vinduer, rådskadet træ og tagpap skiftes | Opret. | Høj | Engangs | 2026 | 28.000 |

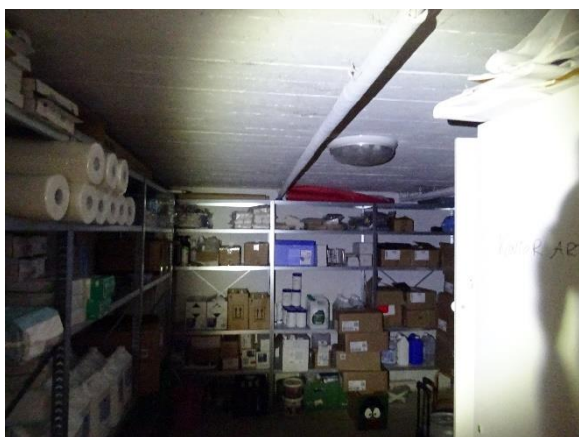
Kælder depotrum

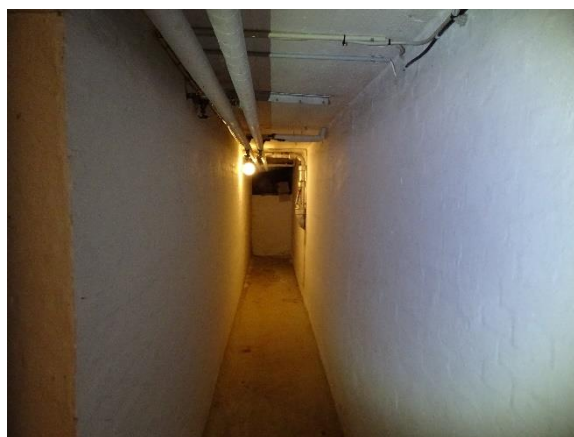
Kældergang

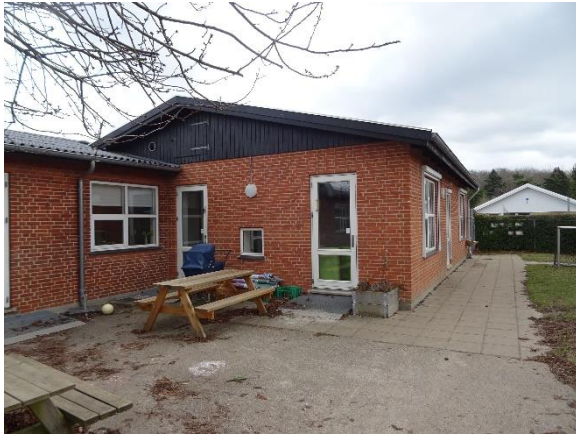
Facade på hovedbygning

Hovedbygninger er der en del studs fuger som mangler, Alle fuger skal gennemgås for skader. Mindre sætningsrevne fører ca. 3 skifter op hvor der mangler fuge.

| Aktivitet på bygningsdel | Ved.type | Prioritet | Int.val, år | Første år | Omkostning |
|---|---|---|---|---|---|
| Murværk og sokkel gennemgås af murer og mindre skader på fuger udkradses og efterfyldes med mørtel | Opret. | Normal | 10 | 2028 | 17.000 |

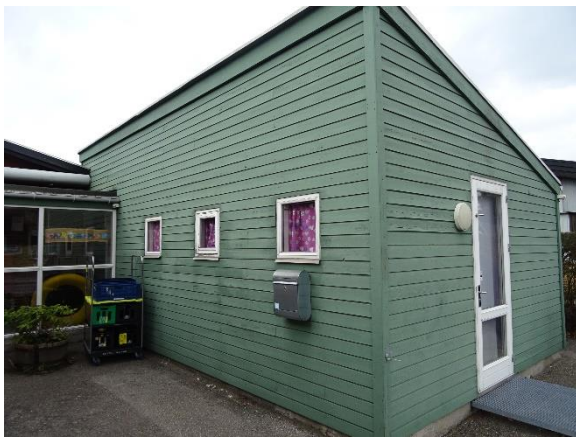
Liggehal

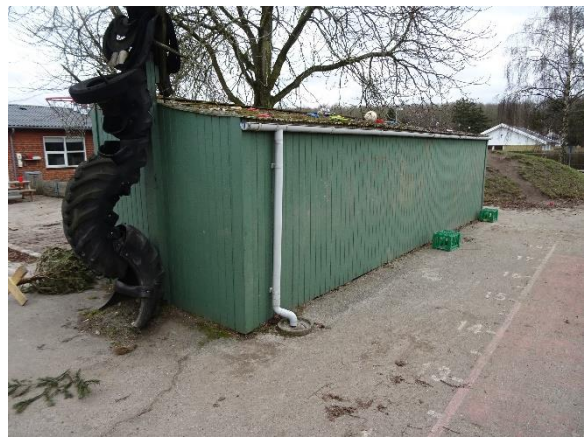
Udhus på legeplads

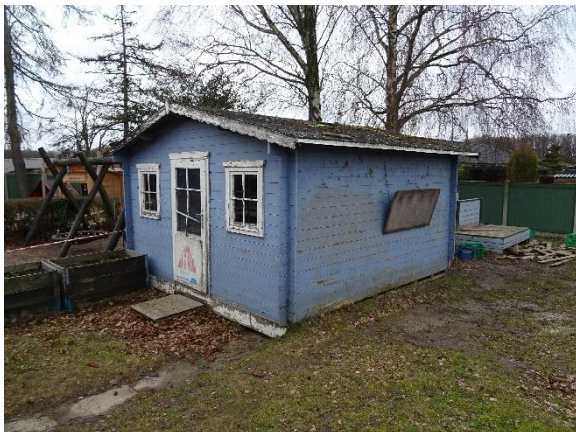
Legehus / bjælkehytte

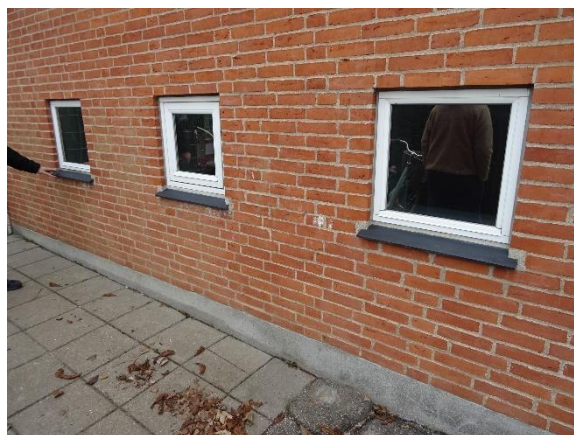
Vinduer i liggehal

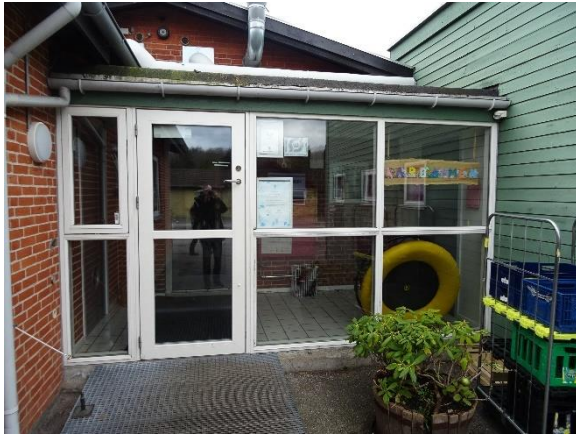
Hovedindgang træ/alu dør

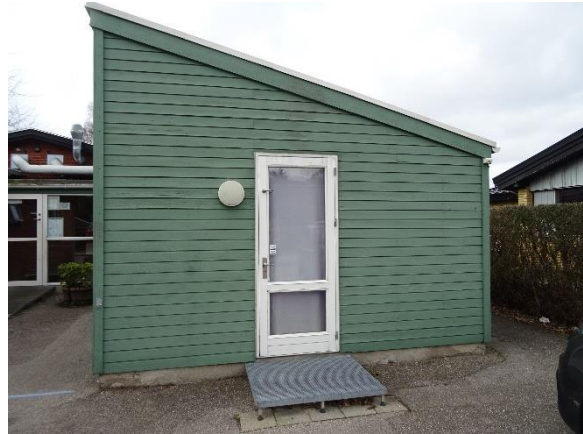
Dør mod forplads fra liggehal i træ

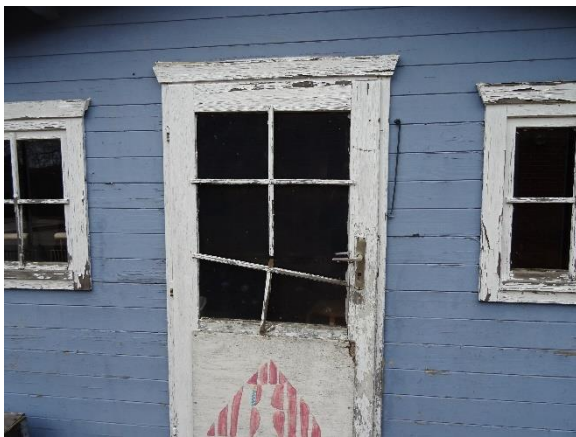
Dør til bygning 4

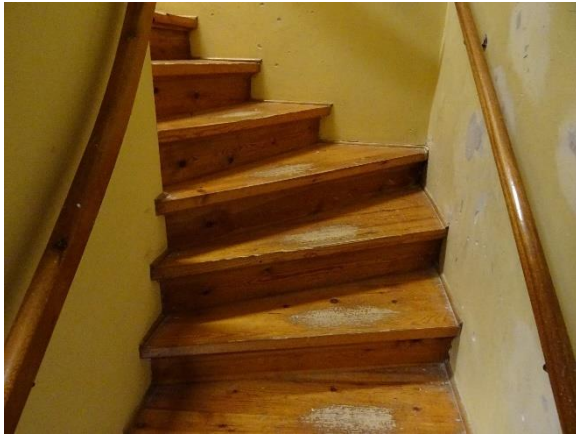
Indvendig trappe til kælder

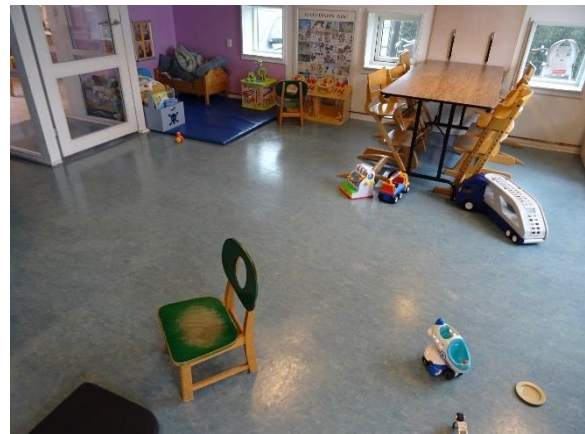
Linoleumsgulv på stue

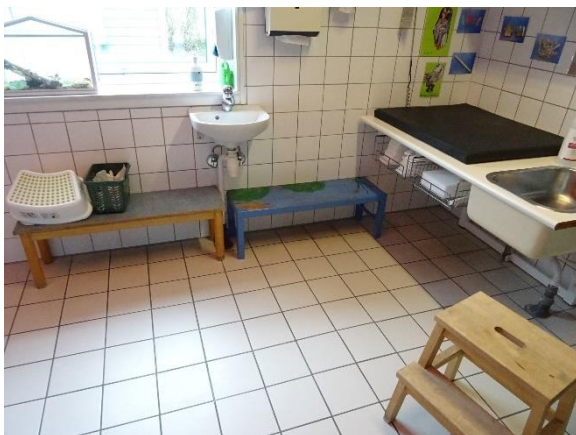
Flisegulv på børnetoilet

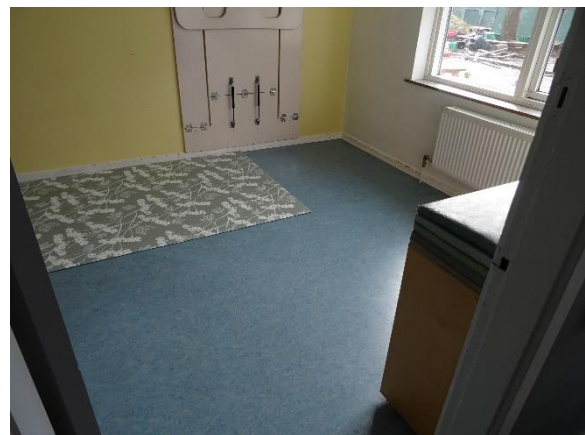
Linoleumsgulv på stue

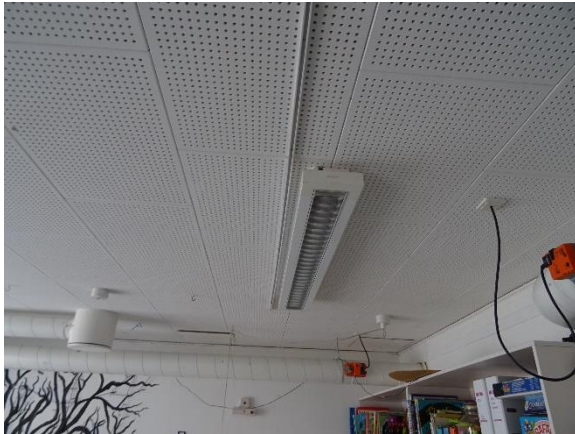
Gipsakustik lofter

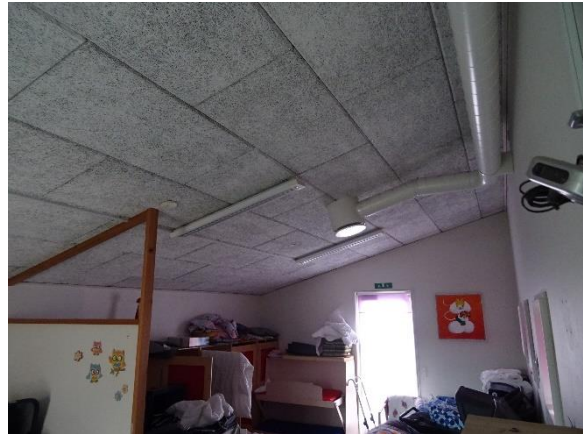
Loft i liggehal

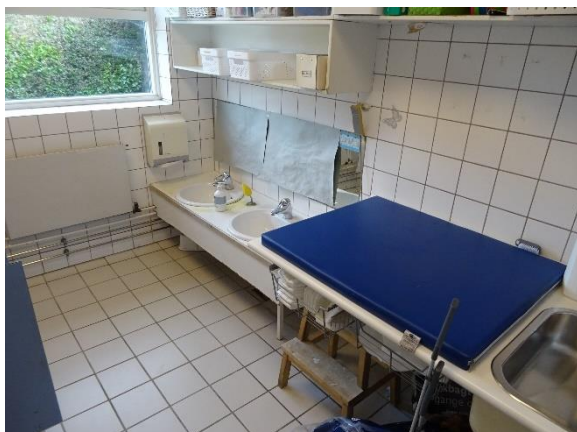
Vaskearrangement

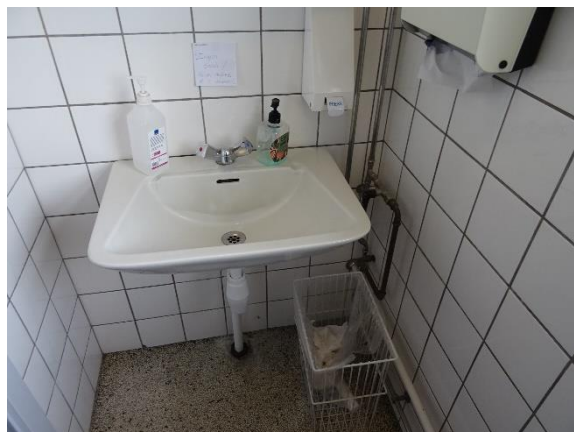
Håndvask personaletoilet

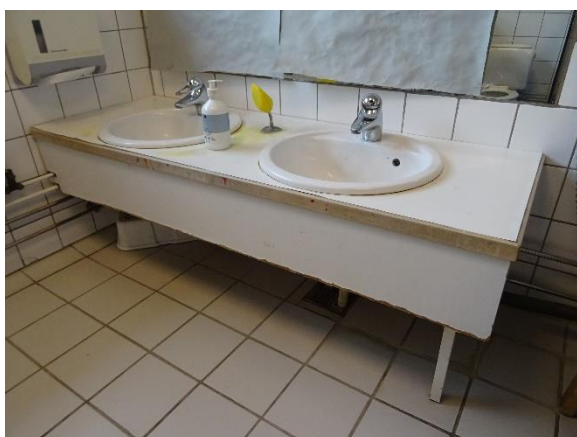
Vaskearrangement på børnetoilet

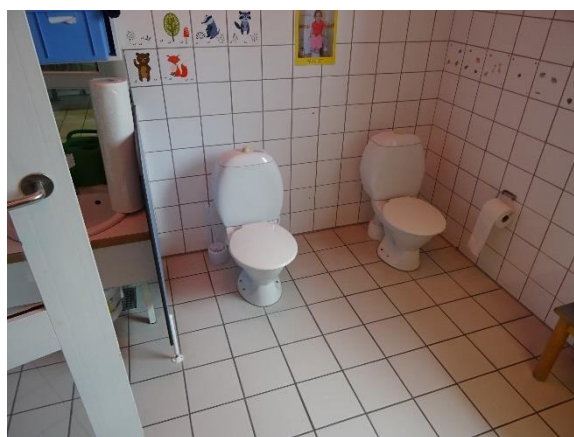
Børnetoilet fra ca. år 2000

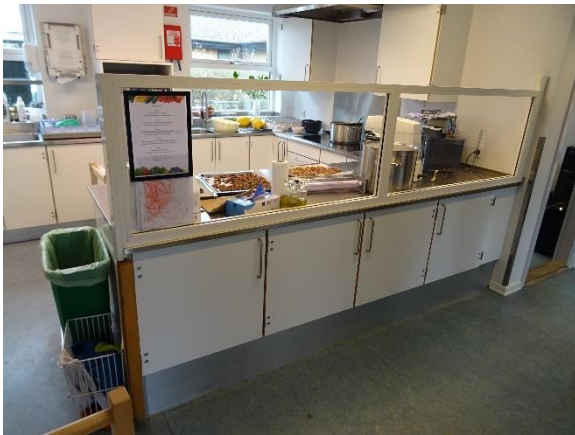
Køkken fra stue

Børnekøkkener er ligeledes i god stand, skader er begrænset til mindre afslag fra hjørner på bordplader eller kosmetiske skader på låger.

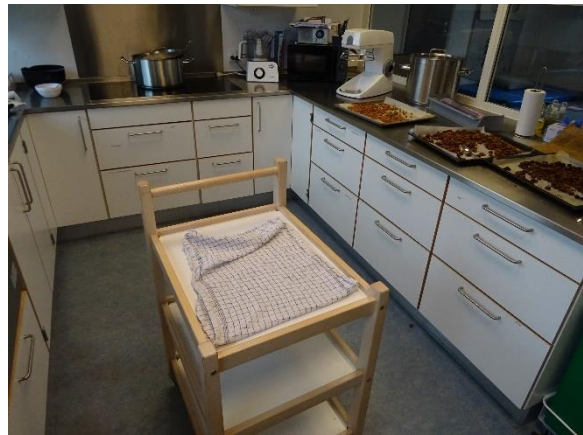
Køkken

Produktionskøkkenet er i god til acceptabel stand. Der ses ikke større skader på skabs- og skuffeelementer. På vægge og bag forskyllestation kan overvejes mere vaskbare og skærmende overflader.

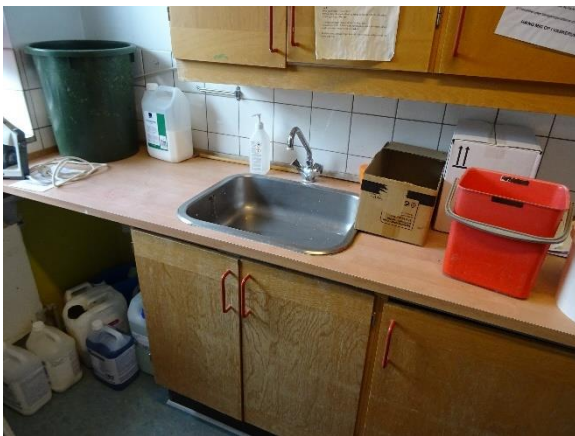
Bryggers / grovkøkken

Bryggerskøkken er meget slidt med skjoldede låger, låger der hænger, laksskader m.v. Fremtiden for dette køkken bør overvejes. Der er i budget indarbejdet 1:1 udskiftning.

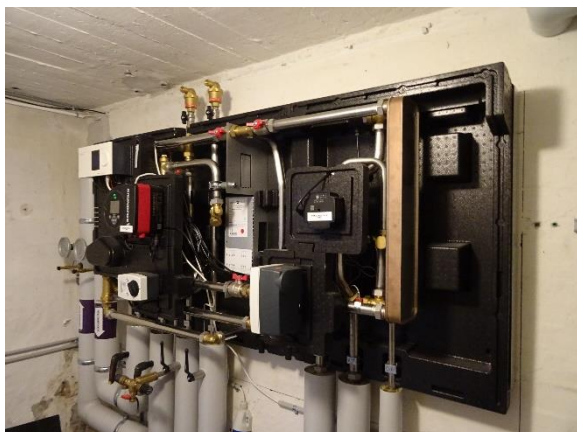
Nyere fjernvarmeunit

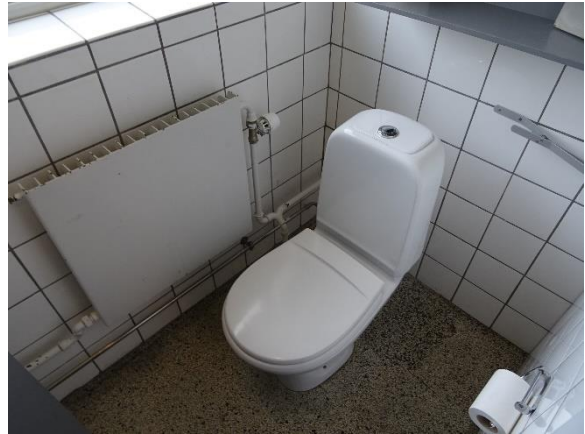
Pladeradiator på personaletoilet

Der ses heller ikke tæring på radiatorer og udskiftninger er ikke umiddelbart forestående, men radiatorer fra opførelsen er ikke optimale til fjernvarme ved lavere temperaturer end projekteret ved opførelsen. Der kan blive problemer med at holde varmen i kolde dage.

| Aktivitet på bygningsdel | Ved.type | Prioritet | Int.val, år | Første år | Omkostning |
|---|---|---|---|---|---|
| Et-lags radiatorer med lille varmeplade skiftes til nye flerlags konvektorer med større varmeplade, 16 stk. i oprindelig bygning | Opret. | Normal | Engangs | 2033 | 116.000 |

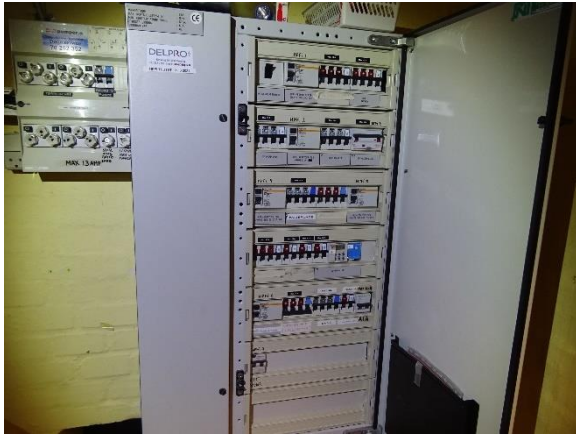
Hovedtavle

Opmærkning af de ældre tavler er mangelfuld og flere grupper er helt uopmærkede hvilket ikke lever op til kravene for en eltavle. Derudover er tavle acceptabel, men gives en restlevetid på 10-15 år indtil udskiftning til ny med automatsikringer. Afbrydere og stikkontakter kan skiftes når de bliver nedslidt, da modellen stadig sælges til ældre installationer.

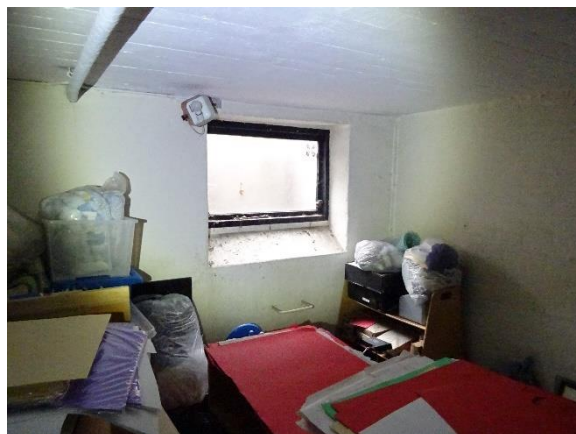
Kældervindue 1 lag glas

| Forslag | Forsyn. | Invest. kr. | Besp. kr./år | TBT år |
|---|---|---|---|---|
| Vinduer i kælder 3 stk. med et lag glas skiftes til nye med 3-lags energirude energi klasse A | Fjv | 18.000 | 301 | 60 |

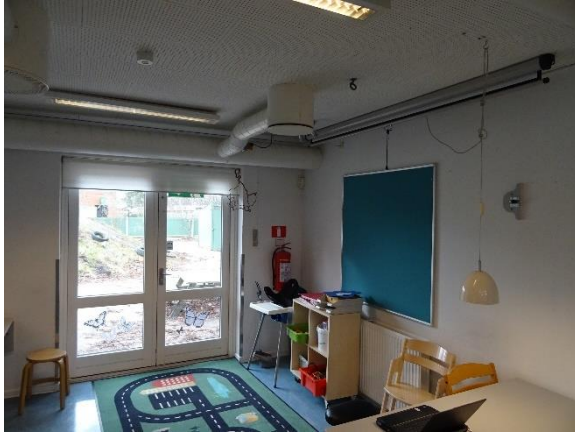
Døre er generelt monteret med 2-lags energiruder med kold kant, som er ca. 20 år gamle.

Dør mod legeplads med energirude

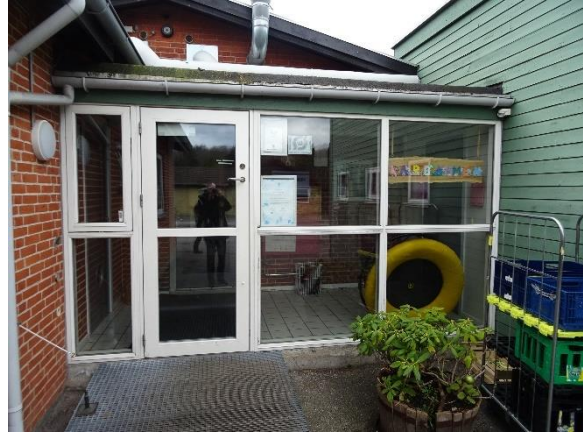
Træ/alu hovedindgang med energirude to lag

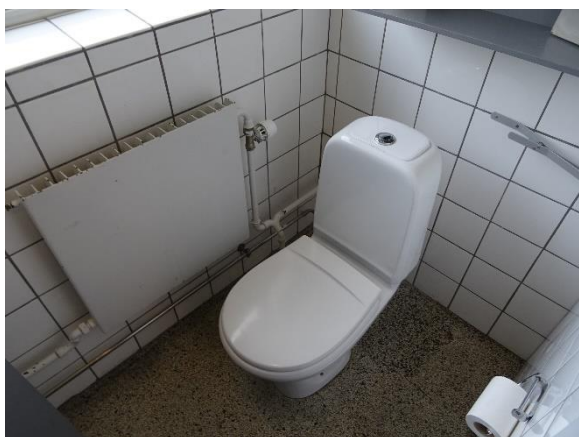
Personalet toilet med to skylsfunktion

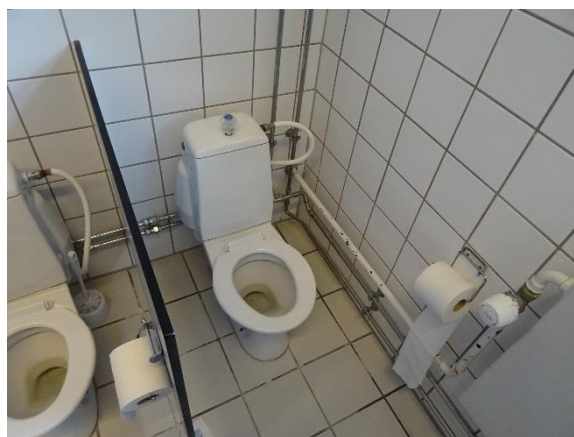
Personalet toilet er med to skyl, børnetoiletter er med et skyl pga. små cisterner.

Børnetoilet med et skyl

Der er ikke identificeret konkrete forslag til vandbesparelser, men der anbefales nærmere analyse af hvorfor vandforbrug er dobbelt af gennemsnit og steget ac. 50 % de seneste 3 år.

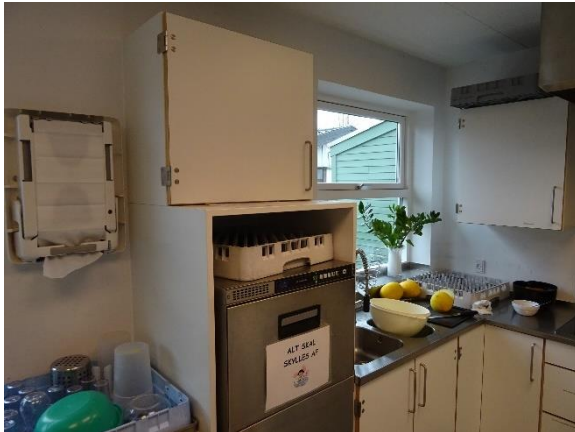
Køkken, opvask med forskyllebruser

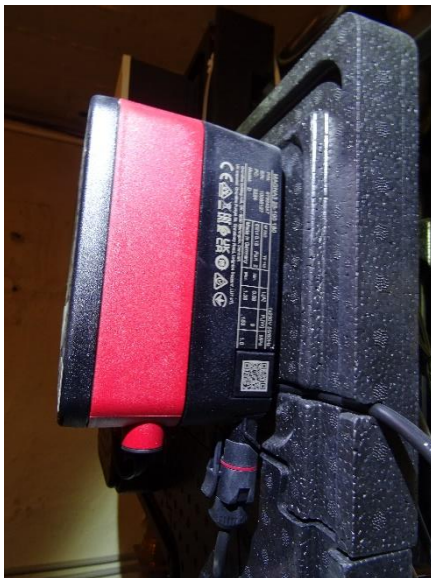
Alle pumper er trykstyrede og omdrejningsregulerede.

Hovedfordelingspumpe

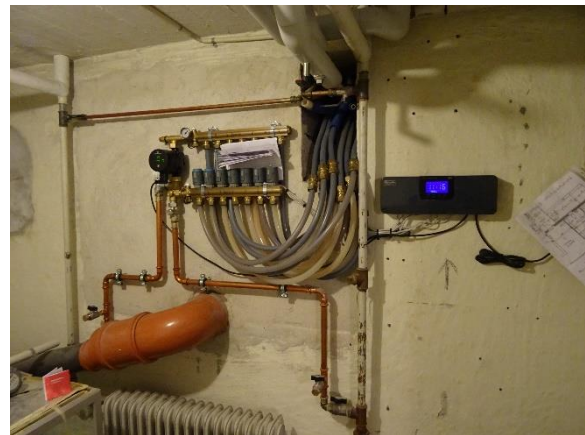
Gulvvarmeshunt, styring og pumpe fra 2022

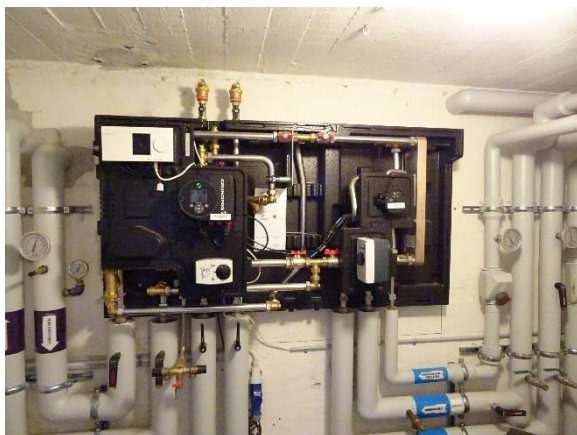
Fjernvarmeunit

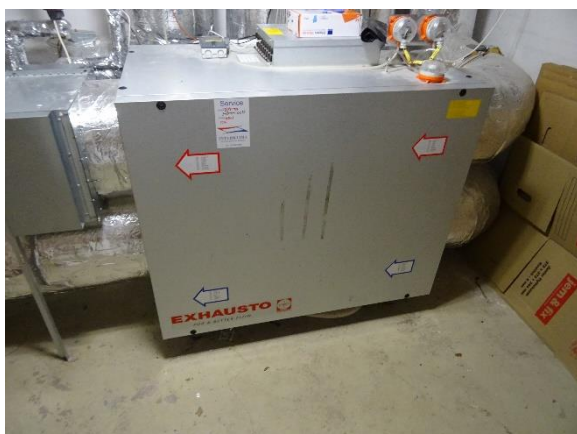
Der er Exhausto V330HFC22 ventilationsanlæg fra 2012 med modstrømsveksler. Ventilatorer er kammerventilatorer.

Ventilationsanlæg

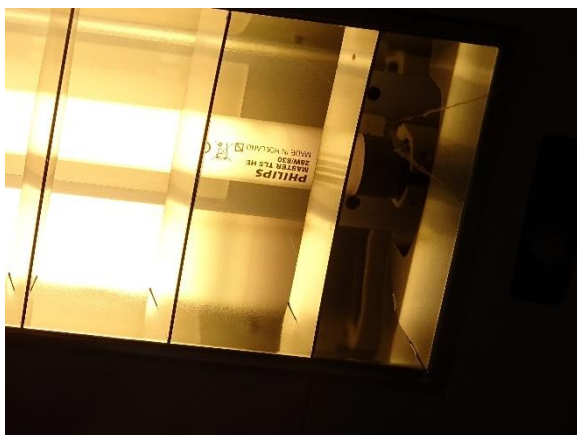
Belysning er overvejende konventionelle lysstofrør i armaturer med HF spole og 28 W T5 rør. Der er manuel styring af lyset.

Standard lysarmatur

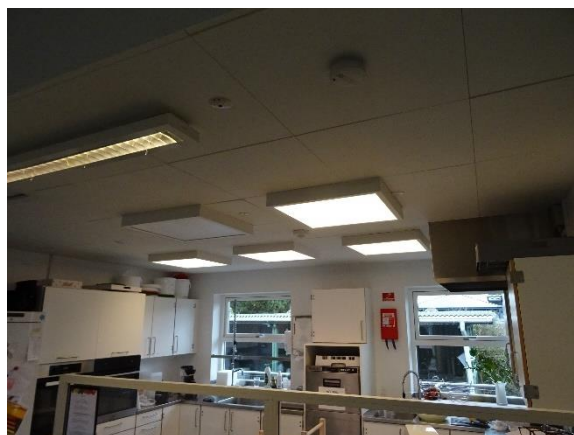
LED paneler i køkken
